**STUDIO IDROGEOLOGICO ED IDRAULICO A SCALA DI
SOTTOBACINI IDROGRAFICI DEL COMPENSORIO DELLA
C.M.L.O.V.S.M., FINALIZZATO ALLA DEFINIZIONE DEGLI
INTERVENTI PRIORITARI DI SISTEMAZIONE E DIFESA IDRAULICA**

**LC013_E2. RELAZIONE DI SOPRALLUOGO -
RILIEVO**

TORRENTE VALLE DI TOSCIO

COMUNITA' MONTANA LARIO ORIENTALE - VALLE SAN MARTINO

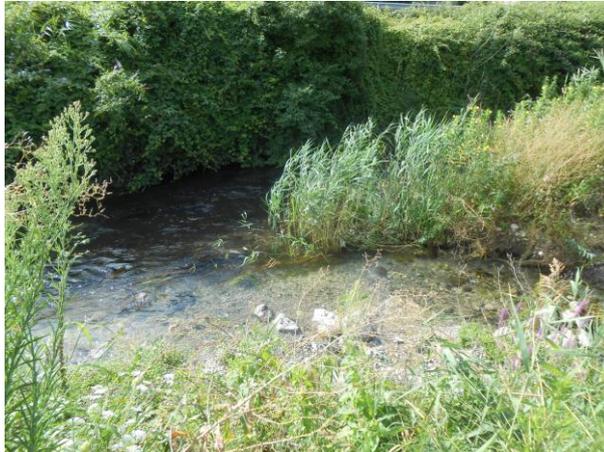
Foce del Torrente Toscio sulla destra, che si immette nel torrente Rio Torto

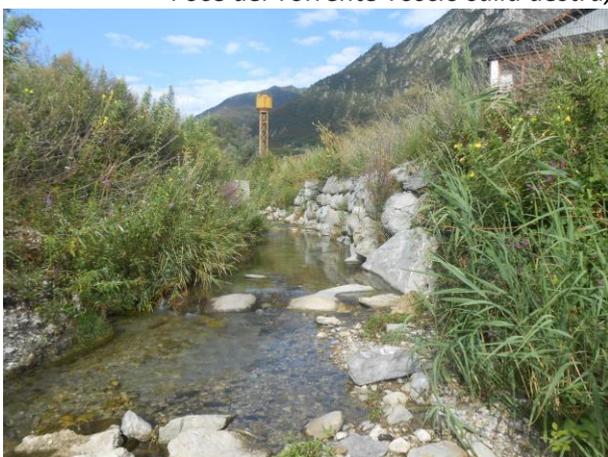
I sopralluoghi hanno avuto inizio allo sbocco del Torrente Toscio nel Fiume Rio Torto, posto a quota 220 m s.l.m. Nel complesso l'alveo risulta regimato e non sono presenti accumuli di materiale fluviale o evidenti segni di erosione spondale. Lungo gli ultimi 20 m del torrente, lungo la sponda idrografica sinistra, è presente una scogliera, mentre la sponda opposta è costituita da materiale fluviale compattato.

Scogliera presente negli ultimi 20 metri di Torrente

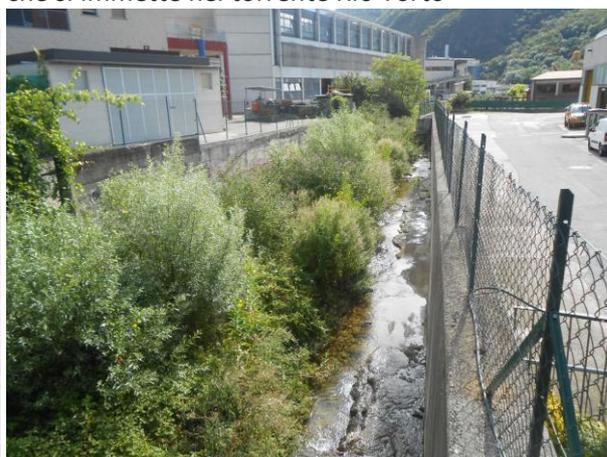
Foto 9 vista verso valle dell'alveo

Proseguendo verso monte, l'asta fluviale risulta regimata artificialmente grazie alla presenza lungo entrambe le sponde degli argini in cemento armato, fino al ponte LC013_1; si evidenzia che nel tratto descritto è costantemente presente nel letto del torrente la vegetazione infestante, anche di alto fusto (foto n.9)

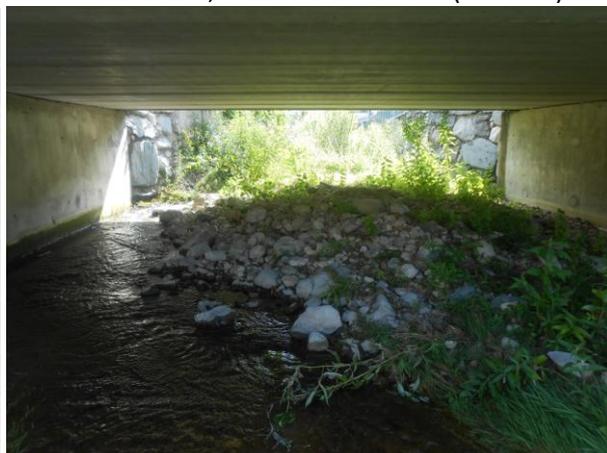
Accumulo di materiale al di sotto del ponte 13_1

Al di sotto del ponte lungo via Papa Giovanni XXIII è stato rilevato un importante accumulo di materiale fluviale. Proseguendo il camminamento verso monte fino al ponte 13_2 il torrente risulta confinato negli argini costituiti da materiale fluviale compattato lungo i quali sono posate le recinzioni delle aree private. Gli argini artificiali esistenti su entrambe le sponde manifestano segni di erosione spondale, causati dall'azione delle acque in occasione di eventi meteorologici particolarmente intensi oltre che dall'acclività degli stessi. Qui gli argini risultano completamente inerbiti.

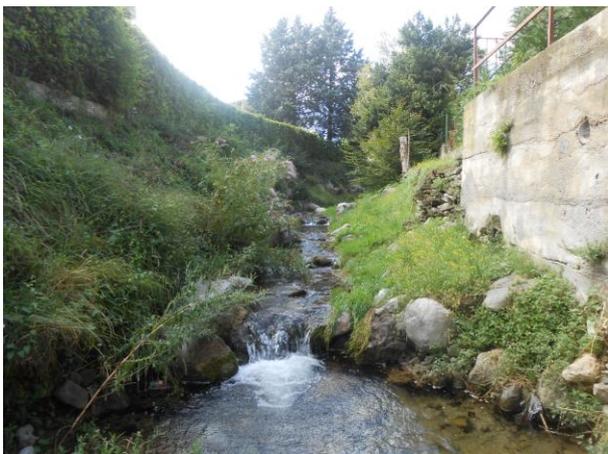
Foto n.20 vista verso monte

In particolare poco a valle del ponte 13_2 lungo Via Prà Trebbia, a quota 240 m s.l.m il torrente passa da un andamento Sud/Ovest – Nord/Est, e si rileva che l'argine lungo la sponda idrografica destra è soggetto ad erosione fluviale (foto 20 e 21)

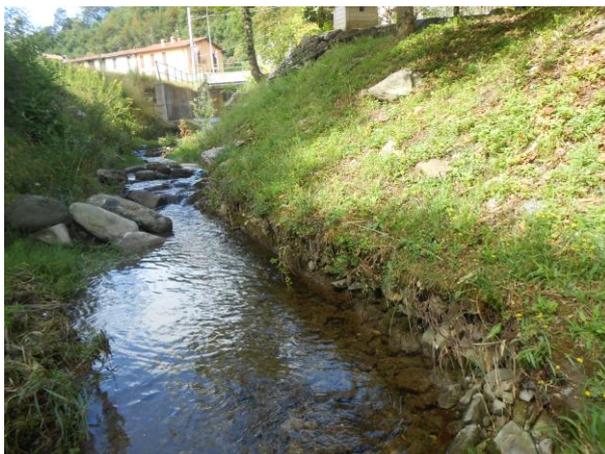
Foto 21 vista verso monte

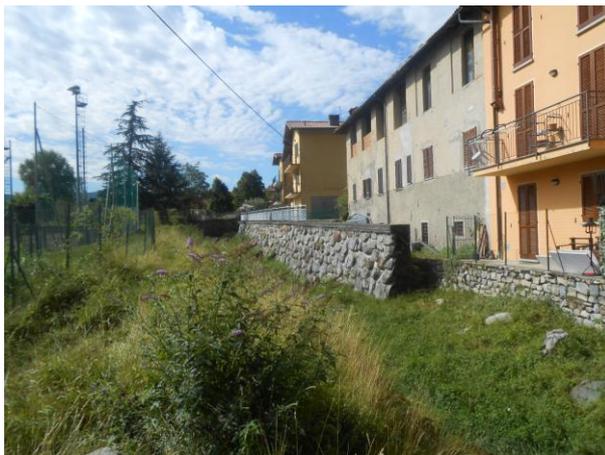
Foto 27.

Il tratto di torrente compreso tra il ponte 13_2 e 13_3 risulta confinato all'interno nei propri argini artificiali in pietrame e cemento di recente realizzazione. Fino al ponte LCO13_3 il letto è piano e rimodellato artificialmente. Si segnala la presenza della vegetazione infestante e di locali accumuli di materiale fluviale grossolano (foto 27).

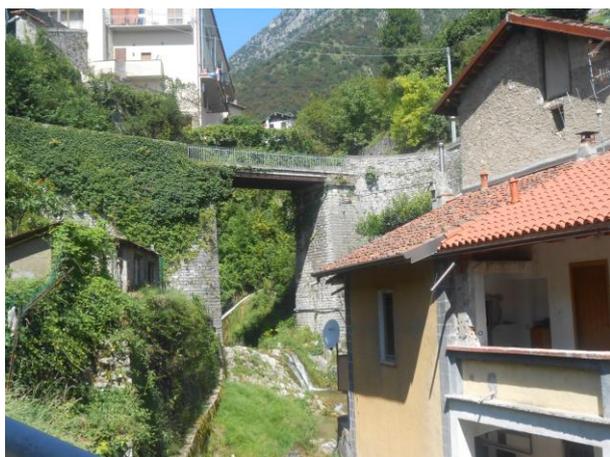
Proseguendo verso monte il Torrente risale fino al Ponte LC013_6, confinato nei propri argini artificiali. In sponda sinistra, per ca.70 m, l'asta scorre in fregio alle abitazioni chiaramente poste all'interno dell'alveo, pertanto **idraulicamente vulnerabili**.

Vista da valle del ponte 13_6

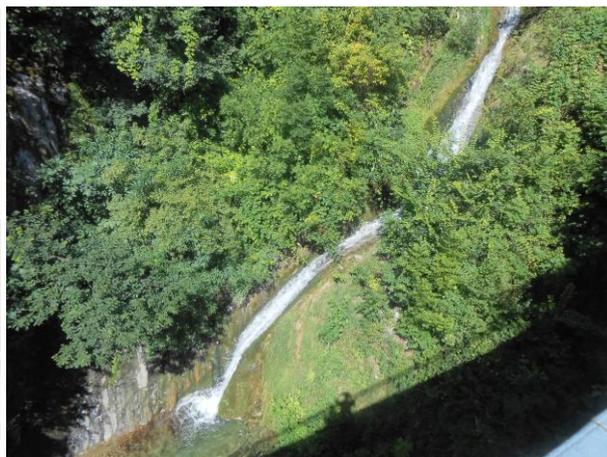
Inoltre si rileva a monte del ponte 13_6 una cascata avente un'altezza di circa 15-20 metri parzialmente inerbata e apparentemente stabile dal punto di vista idrogeologico.

Vista della cascata a monte del ponte 13_6

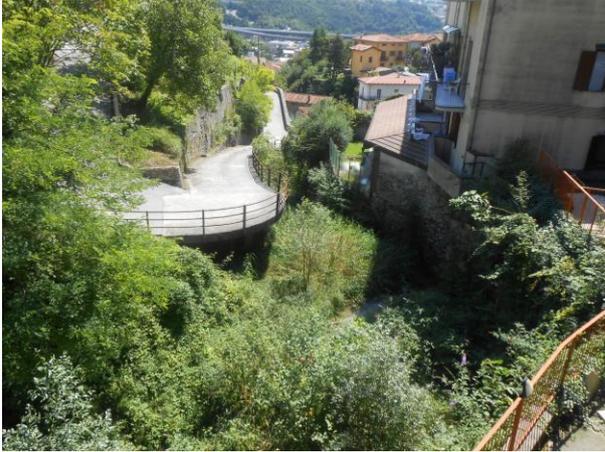
Foto 53.

A monte della cascata, il torrente è confinato all'interno degli argini che per circa 45 m lungo la sponda destra, risulta artificiale. La sponda opposta è invece costituita da materiale fluviale che maschera parzialmente il substrato roccioso (foto 53). Dall'ultima casa posta sulla sponda idrografica destra a quota 282 m s.l.m., il torrente scorre sul substrato roccioso ed è confinato all'interno dei propri argini.

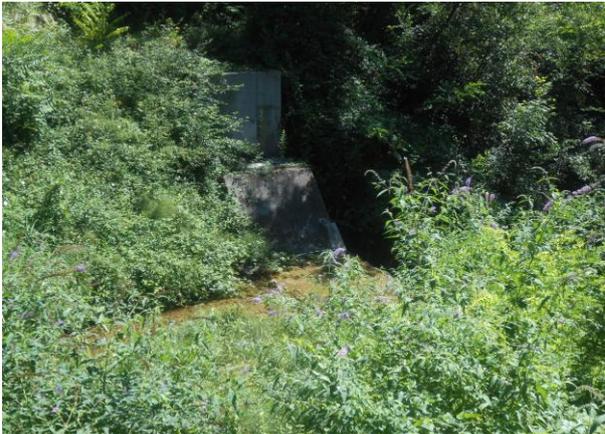
Foto 55 Vista parziale della briglia /diga

A quota 296 m s.l.m. è presente una briglia in cemento, che in passato era utilizzata come diga per la produzione di energia elettrica (foto 55). A monte di tale sbarramento l'alveo diminuisce notevolmente la sua pendenza sino alla forra.

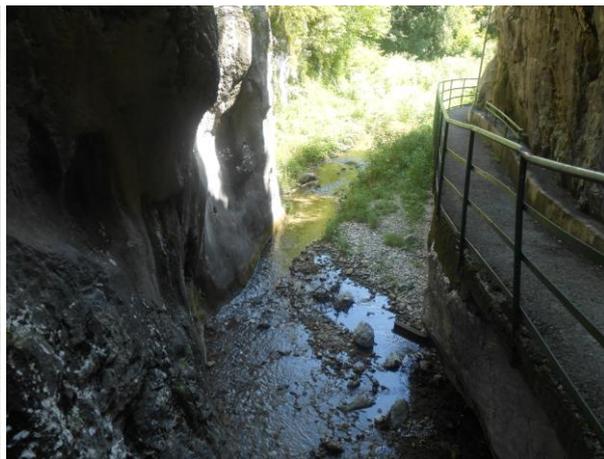
Foto 59

I versanti rocciosi risultano apparentemente stabili dal punto di vista geomeccanico, anche se lungo il letto sono stati rilevati isolati blocchi rocciosi che sembrano essere stati proiettati dalla pareti prospicienti l'asta fluviale (foto 59). A circa metà della forra è presente il ponte 13_7. Poco più a monte dell'imbocco della forra precisamente a quota 308 m s.l.m. è presente una briglia in cemento in buone condizioni.

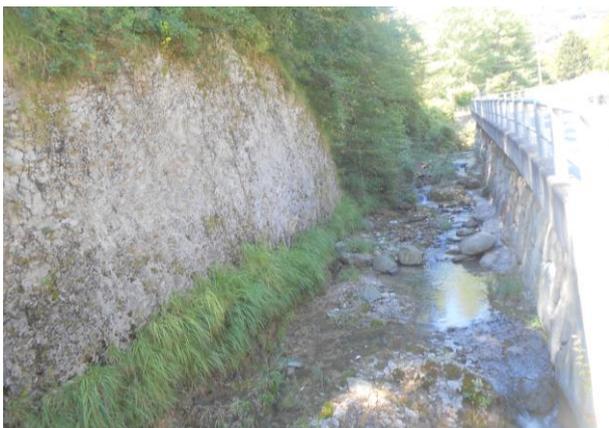
Foto 66

Risalendo verso monte, l'alveo risulta confinato in sponda sinistra da un muro in pietrame e cemento in fregio a via Valle dell'Oro, mentre in sponda destra scorre a contatto con la roccia fino a quota 320 m s.l.m (foto 66).

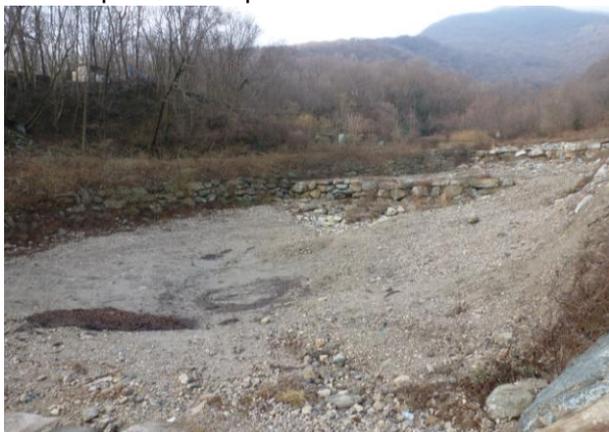
Foto 74

Dalla quota indicata si risale per un centinaio di metri fino a raggiungere tre vasche di raccolta intervallate da tre soglie in pietrame poste rispettivamente alle quote 354, 360 e 365 m s.l.m.; si segnala altresì che le vasche non presentano particolari accumuli di sedimento (foto 74 e 75).

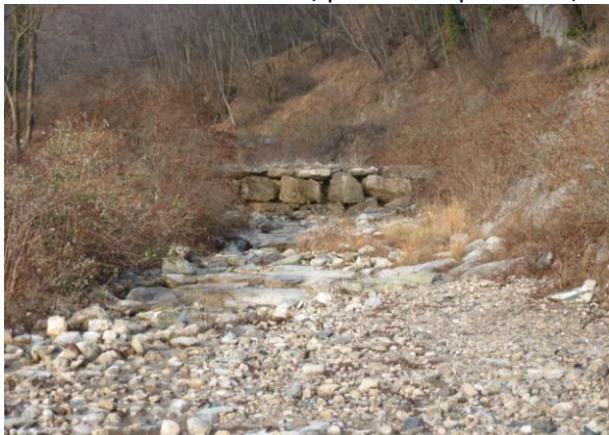
Foto 76

Proseguendo il camminamento verso monte per circa 190 m fino ad un guado posto a 395 m s.l.m., il corso d'acqua appare regimato artificialmente grazie alla presenza delle scogliere lungo entrambe le sponde. Tali opere non presentano particolari criticità strutturali. Da segnalare la presenza di tre soglie in pietrame in buono stato di manutenzione, poste alle quote 381,385 e 395 m s.l.m. (rispettivamente foto 76,77 e 79).

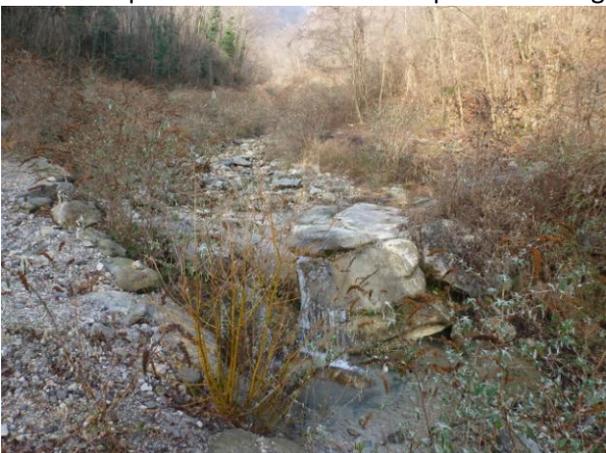
Foto 83

Continuando il camminamento lungo la strada sterrata in fregio al Torrente Toscio, fino alla quota 412 m s.l.m., l'asta fluviale appare regimata artificialmente e si rilevano due soglie in pietrame poste rispettivamente a quota 406 e 411 m s.l.m. (rispettivamente foto 83 e 84). Si segnala che in questo tratto di torrente sono presenti alcuni limitati depositi fluviali grossolani.

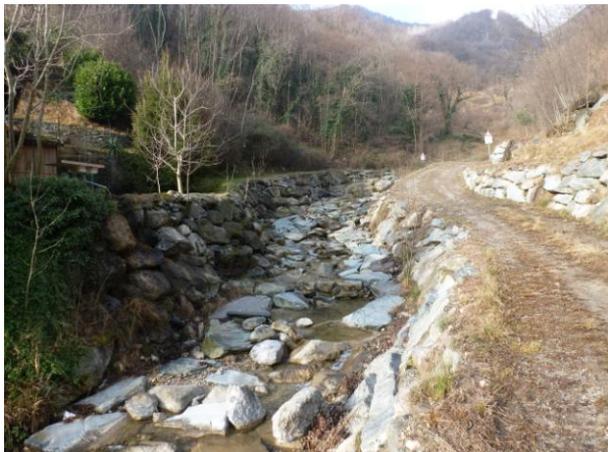
Foto 88 (quota 431 m s.l.m.)

Proseguendo il camminamento verso monte, il tratto del torrente compreso tra la quota 426 m s.l.m. e il guado posto a quota 431 m s.l.m. (foto 88) appare regimato artificialmente e non emergono particolari criticità.

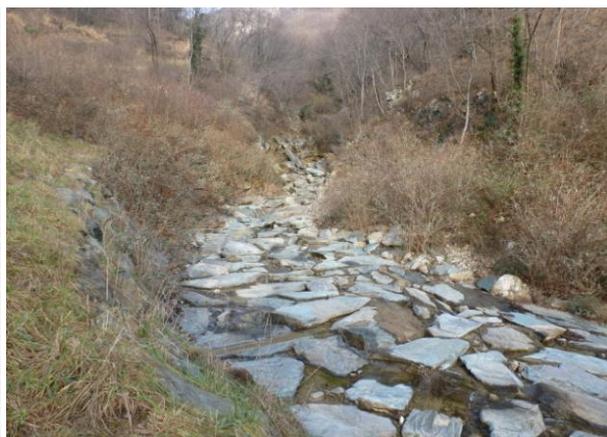
Dal guado sopracitato posto a quota 443 m s.l.m. fino al termine della tratta del reticolo principale, si segnala la presenza di opere di regimazione idraulica quali scogliere e soglie in pietrame, che appaiono in buono stato di conservativo. Negli ultimi 50 m di questo segmento di corso d'acqua, il letto risulta artificiale grazie alla presenza di un selciatone in buone condizioni.

Foto 91 – Vista verso monte del selciatone
