**STUDIO IDROGEOLOGICO ED IDRAULICO A SCALA DI
SOTTOBACINI IDROGRAFICI DEL COMPENSORIO DELLA
C.M.L.O.V.S.M., FINALIZZATO ALLA DEFINIZIONE DEGLI
INTERVENTI PRIORITARI DI SISTEMAZIONE E DIFESA IDRAULICA**

**LC013_E2. RELAZIONE DI SOPRALLUOGO -
RILIEVO**

TORRENTE VALLE DI TOSCIO

COMUNITA' MONTANA LARIO ORIENTALE - VALLE SAN MARTINO

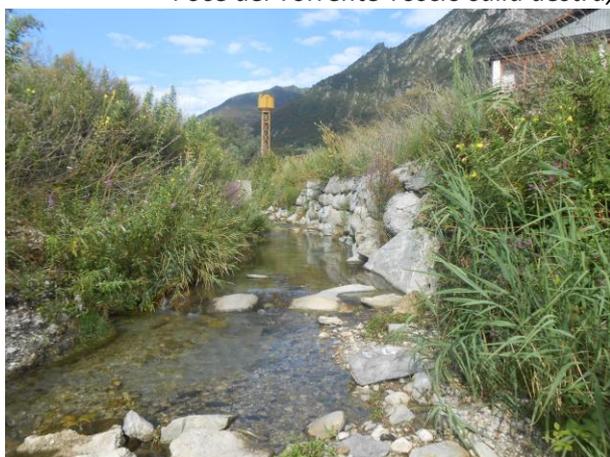
Scogliera presente negli ultimi 20 metri di Torrente

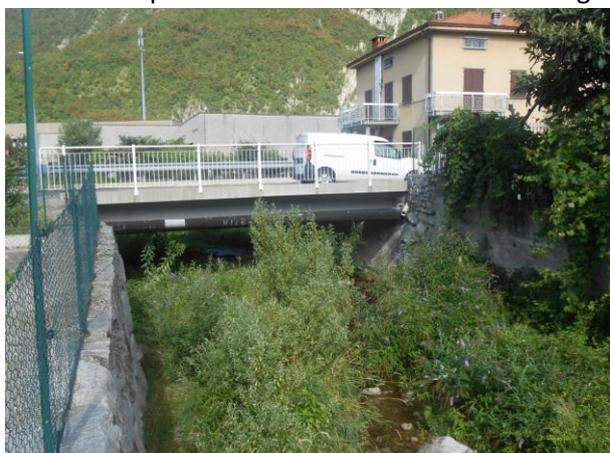
Vista da valle del ponte 13_1.

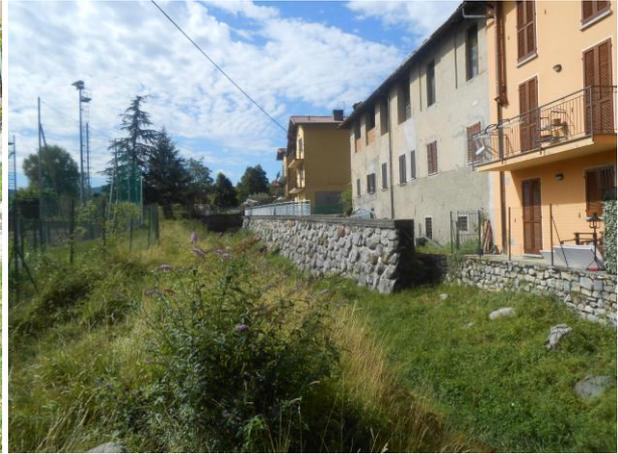
Foto 27.

Il tratto di torrente compreso tra il ponte 13_2 e 13_3 risulta confinato all'interno nei propri argini artificiali in pietrame e cemento di recente realizzazione. Fino al ponte LCO13_3 il letto è piano e rimodellato artificialmente. Si segnala la presenza della vegetazione infestante e di locali accumuli di materiale fluviale grossolano (foto 27).

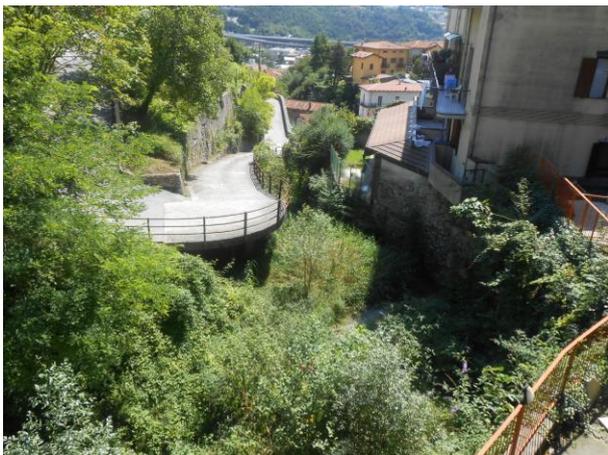
Foto 53.

A monte della cascata, il torrente è confinato all'interno degli argini che per circa 45 m lungo la sponda destra, risulta artificiale. La sponda opposta è invece costituita da materiale fluviale che maschera parzialmente il substrato roccioso (foto 53). Dall'ultima casa posta sulla sponda idrografica destra a quota 282 m s.l.m., il torrente scorre sul substrato roccioso ed è confinato all'interno dei propri argini.

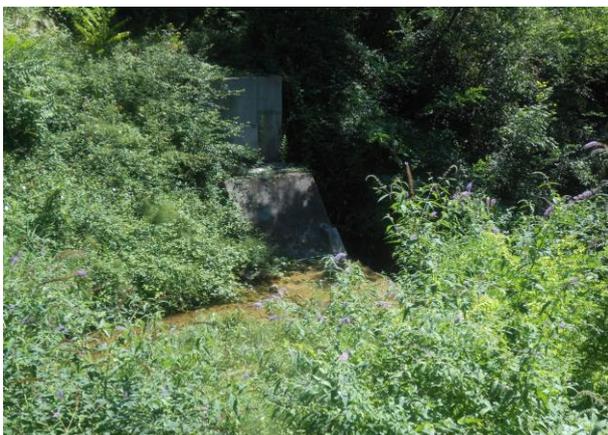
Foto 55 Vista parziale della briglia /diga

A quota 296 m s.l.m. è presente una briglia in cemento, che in passato era utilizzata come diga per la produzione di energia elettrica (foto 55). A monte di tale sbarramento l'alveo diminuisce notevolmente la sua pendenza sino alla forra.

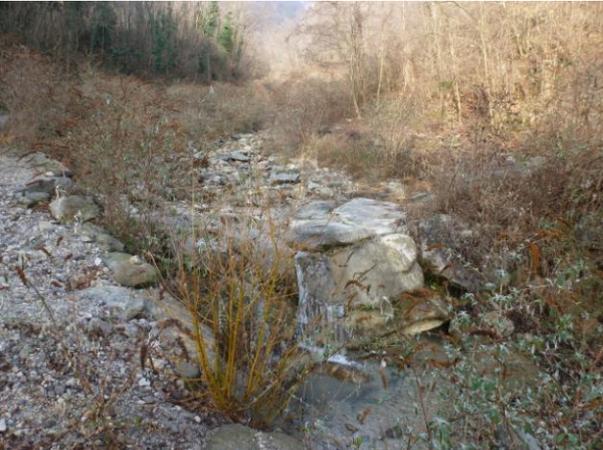
Foto 83

Continuando il camminamento lungo la strada sterrata in fregio al Torrente Toscio, fino alla quota 412 m s.l.m., l'asta fluviale appare regimata artificialmente e si rilevano due soglie in pietrame poste rispettivamente a quota 406 e 411 m s.l.m. (rispettivamente foto 83 e 84). Si segnala che in questo tratto di torrente sono presenti alcuni limitati depositi fluviali grossolani.
