**STUDIO IDROGEOLOGICO ED IDRAULICO A SCALA DI
SOTTOBACINI IDROGRAFICI DEL COMPENSORIO DELLA
C.M.L.O.V.S.M., FINALIZZATO ALLA DEFINIZIONE DEGLI
INTERVENTI PRIORITARI DI SISTEMAZIONE E DIFESA IDRAULICA**

**LC003_E2. RELAZIONE DI SOPRALLUOGO -
RILIEVO**

TORRENTE GANDALOGGIO

COMUNITA' MONTANA LARIO ORIENTALE - VALLE SAN MARTINO

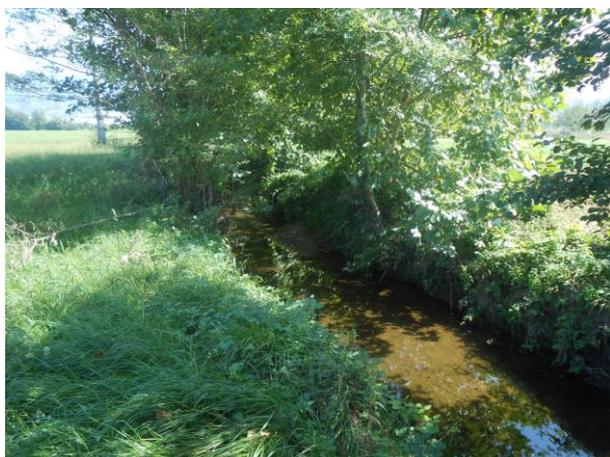
Vista verso monte dell'alveo (foto 3)

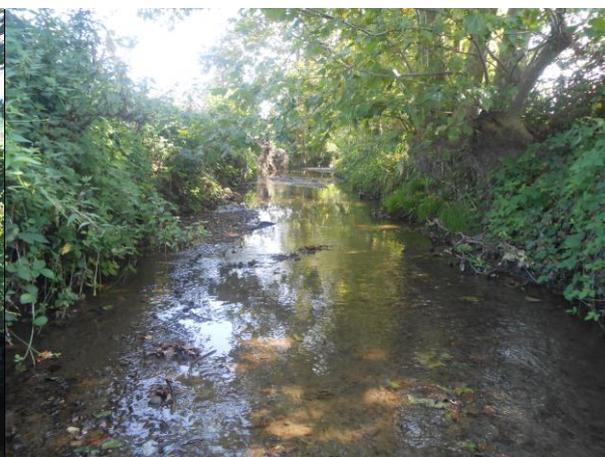
Vista verso monte dell'alveo (foto 6)

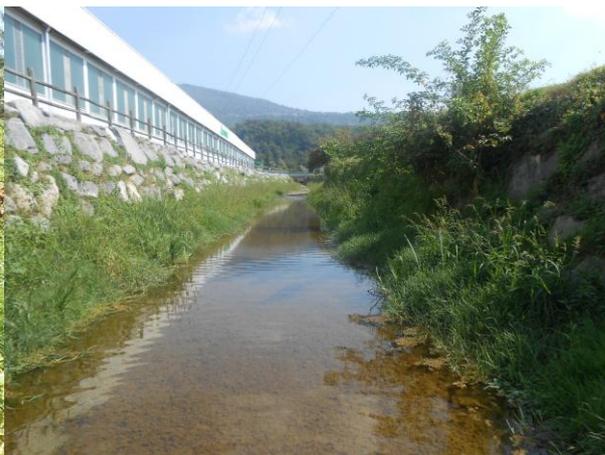
Vista del tratto regimato (foto n.38)

Da ponte 03_03, proseguendo il pedonamento per circa 460 m verso monte si raggiunge il ponte 03_4 e poco più a monte il ponte 03_5. Il segmento di torrente compreso dal il ponte 3 e 5 risulta regimato artificialmente grazie alla presenza delle scogliere lungo entrambe le sponde.

Tuttavia si annota che le scogliere sono in un buono stato di conservazione e non sono stati rilevati fenomeni di scalzamento al piede delle stesse. Inoltre il letto del torrente risulta piano con l'assenza di particolari criticità idrauliche ad esempio sprofondamenti, rilevanti accumuli di detriti fluviali, presenza della vegetazione infestante ecc..

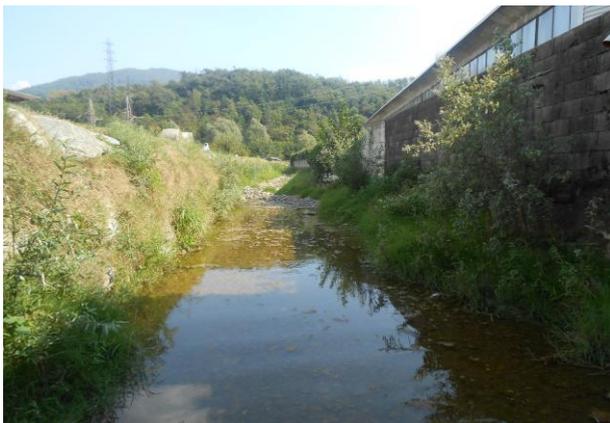
Proseguendo ancora verso monte, per circa 150 m, il torrente risulta regimato grazie alla presenza, lungo la sponda destra, di una scogliera, mentre lungo l'argine opposto si erge un muro in cemento armato di altezza media di 2.00 m (foto 49). Successivamente l'asta fluviale curva sviluppandosi con un andamento Nord-Est/Sud –Ovest per circa 1 km.

Vista verso monte dell'alveo (foto n.49)

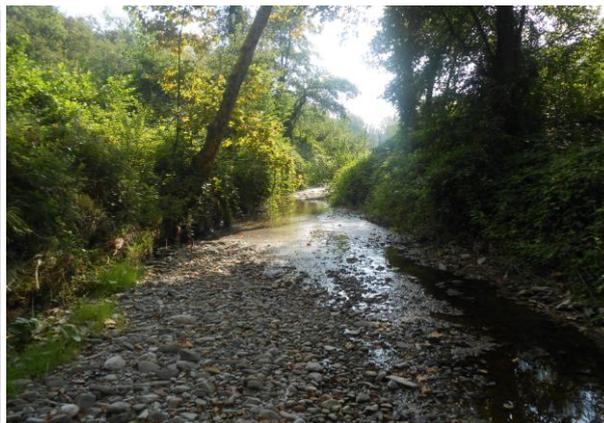
Risalendo per circa 240 m, il torrente risulta confinato nel proprio alveo, in particolare lungo la sponda idrografica destra risulta naturale con la presenza di brevi tratti artificiali. Per quanto riguarda la sponda opposta risulta particolarmente inerbita e appartenente stabile in quanto sono state rilevate particolari criticità a livello superficiale (foto 55).

Vista verso monte dell'alveo (foto n.55)

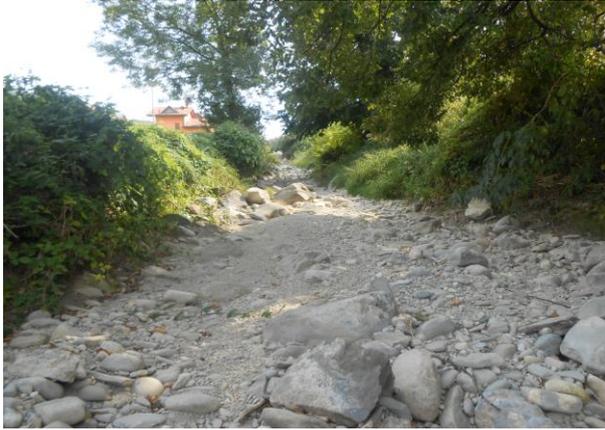
Foto 74.

Risalendo verso monte per circa 160 m il torrente risulta confinato grazie alla presenza degli argini costituiti da materiale grossolano alternati a muretti a secco apparentemente stabili (foto 74). Da quota 288 m s.l.m. i muri in pietrame e cemento arginano costantemente l'asta fluviale fino al ponte 03_8. Da quest'ultimo attraversamento, il corso d'acqua inizia a curvare sviluppandosi con direzione Sud-Ovest/Nord-Est, e risulta regimato artificialmente grazie alla presenza delle murature in pietrame e cemento, mentre il letto appare piano con l'assenza di particolari accumuli di materiale fluviale.

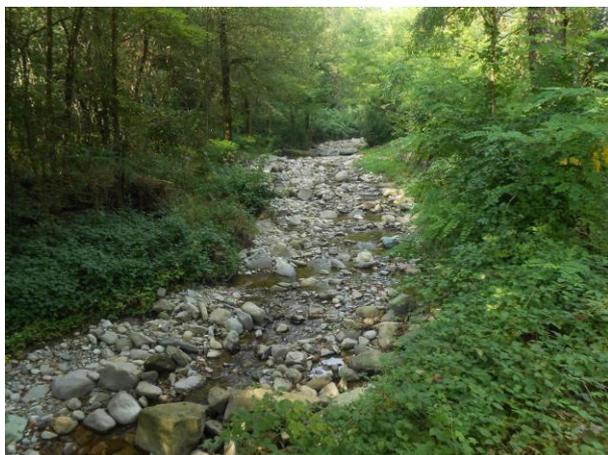
Foto 104

Dal ponte 03_11 proseguendo il pedonamento ancora verso monte, il torrente scorrere all'interno dei propri argini naturali rappresentati da materiale fluviale completamente inerbito e fino al ponte LC03_12. Nel tratto indicato il torrente risulta sconnesso a causa della presenza di massi alla rinfusa e ciottolame e che la vegetazione infestante ricopre entrambe le sponde idrografiche (foto 104).

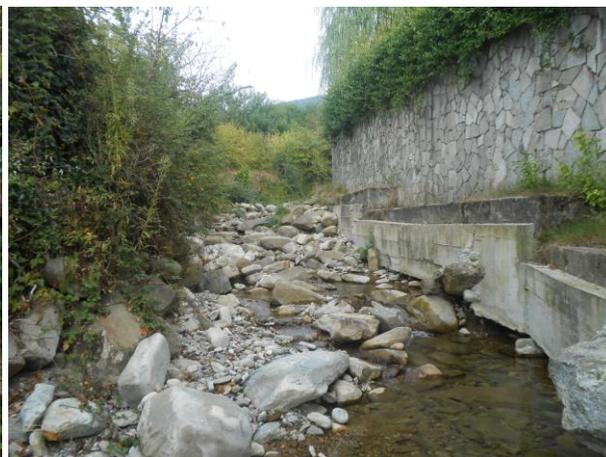
Foto 116

Da quota 350 m s.l.m. si erge fino al ponte 03_12 una muratura in cemento armato che localmente manifesta fenomeni di scalzamento al piede (foto 116).

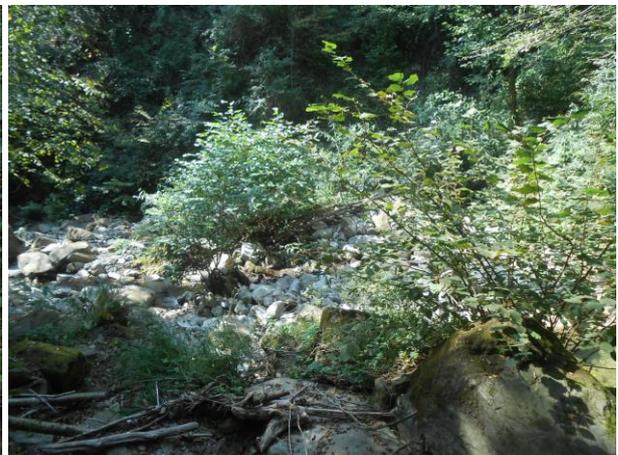
Foto 135

Pertanto, il torrente fino a quota 345 m s.l.m. mostra un letto sconnesso a causa dalla presenza di diversi accumuli di materiale nel suo letto. In particolare a quota 350 m s.l.m., in corrispondenza del piede del versante, in destra idrografica, si rileva un importante deposito detritico originato da crolli di roccia provenienti dal versante prospiciente all'asta fluviale. Nel complesso l'intero versante in destra idrografica mostra diffusi segnali di dissesto idrogeologico quali crolli in roccia e franamenti superficiali (foto 135). Per di più la fitta vegetazione arborea e arbustiva ricopre entrambi i versanti.

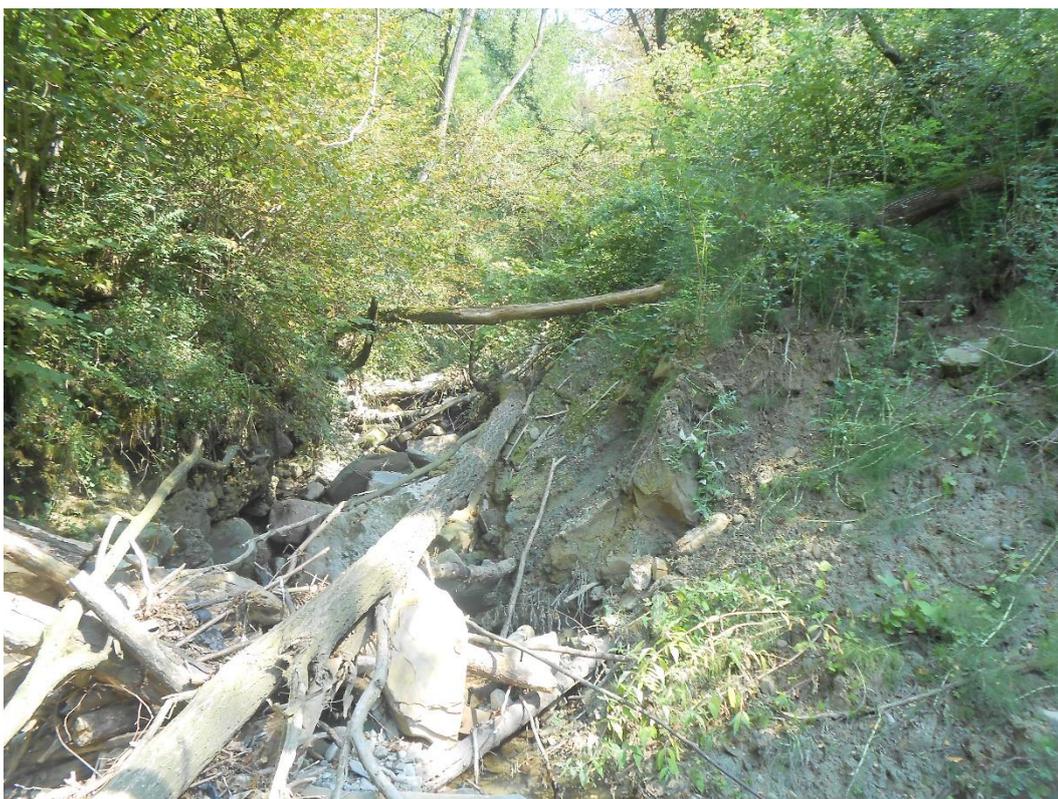
Dall'ultima quota indicata, per circa 130 m verso monte, l'impluvio si restringe ulteriormente, e lungo i versanti sono stati rilevati diverse forme di dissesto. Nello specifico il versante idrografico sinistro risulta essere interessato da fenomeni di scivolamento superficiali che coinvolgono la coltre di copertura colluviale e regolistica, interessando in franamento in alveo della vegetazione presente (foto 144).

A prima vista il terreno di copertura è rappresentato da sabbie intercalate da livelli argillosi. Nel torrente si rilevano pertanto importanti volumi di materiale roccioso provenienti dai versanti in fregio al torrente che in taluni casi comportano la formazione di sbarramenti naturali dell'alveo.

Vista dei dissesti (foto n.144)

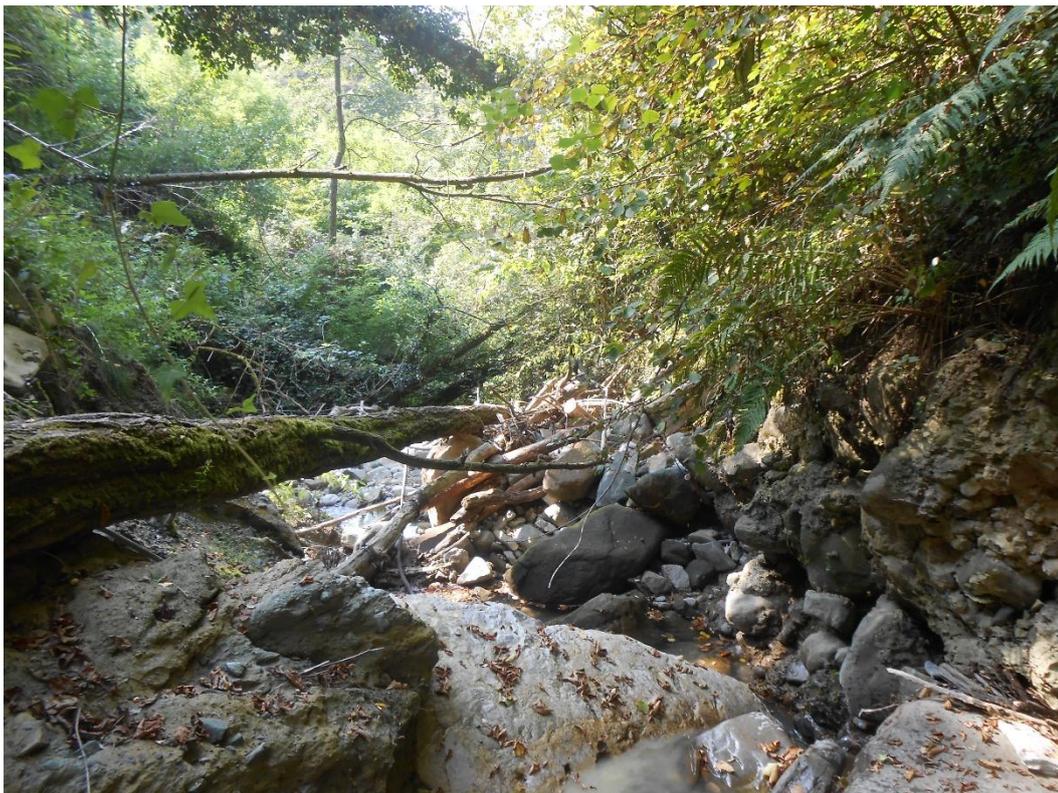
In particolare lungo in versante sinistro è presente un evidente scivolamento superficiale; ca. causa dell'inaccessibilità dell'area è stato possibile stimare l'entità del dissesto (foto 146).

Vista da monte del dissesto (foto n.146)

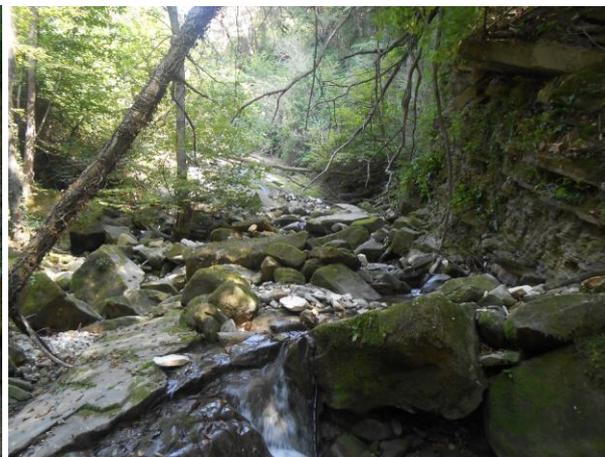
Vista da valle del Torrente (foto n.152)

Continuando il pedonamento verso monte, l'impluvio è caratterizzato da i versanti a strapiombo sul corso d'acqua rappresentati da calcari intensamente fratturati. Alla base delle pareti sono presenti importanti accumuli di materiale generato dal dissesto del versante. Gli ammassi rocciosi affioranti mostrano un'inclinazione degli strati ridotta 10° - 30° e risultano apparentemente instabili dal punto di vista geomeccanico. Tale condizione di protrae per circa 130 m verso monte (foto 152).

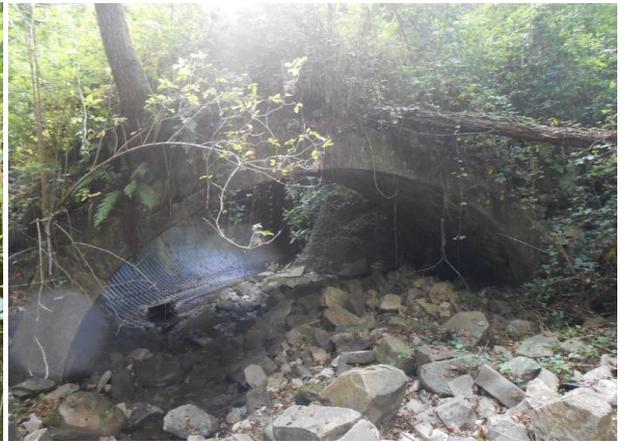
Foto 182

In prossimità del ponte dell'Olio è presente la vecchia opera di attraversamento caratterizzata da una luce pari a 5.50 ed un'altezza all'intradosso di 2.30 (foto 182).

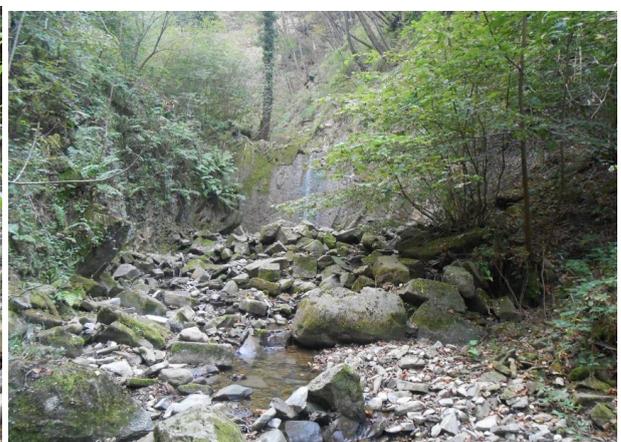
Vista da valle del salto artificiale (foto n.185)

A causa di un salto artificiale posto a circa 90 m a monte del ponte 15 e dall'inaccessibilità dei versanti nel tratto terminale del reticolo principale, il pedonamento lungo il tratto terminale del reticolo principale non si è potuto concludere.
