**STUDIO IDROGEOLOGICO ED IDRAULICO A SCALA DI
SOTTOBACINI IDROGRAFICI DEL COMPENSORIO DELLA
C.M.L.O.V.S.M., FINALIZZATO ALLA DEFINIZIONE DEGLI
INTERVENTI PRIORITARI DI SISTEMAZIONE E DIFESA IDRAULICA**

**LC003_E4. SCHEDE DI VERIFICA IDRAULICA
LC003_E5. SCHEDE DELLE CRITICITA' RILEVATE
LC003_E6. SCHEDE RIASSUNTIVE DELLE CRITICITA'**

TORRENTE GANDALOGGIO

COMUNITA' MONTANA LARIO ORIENTALE - VALLE SAN MARTINO

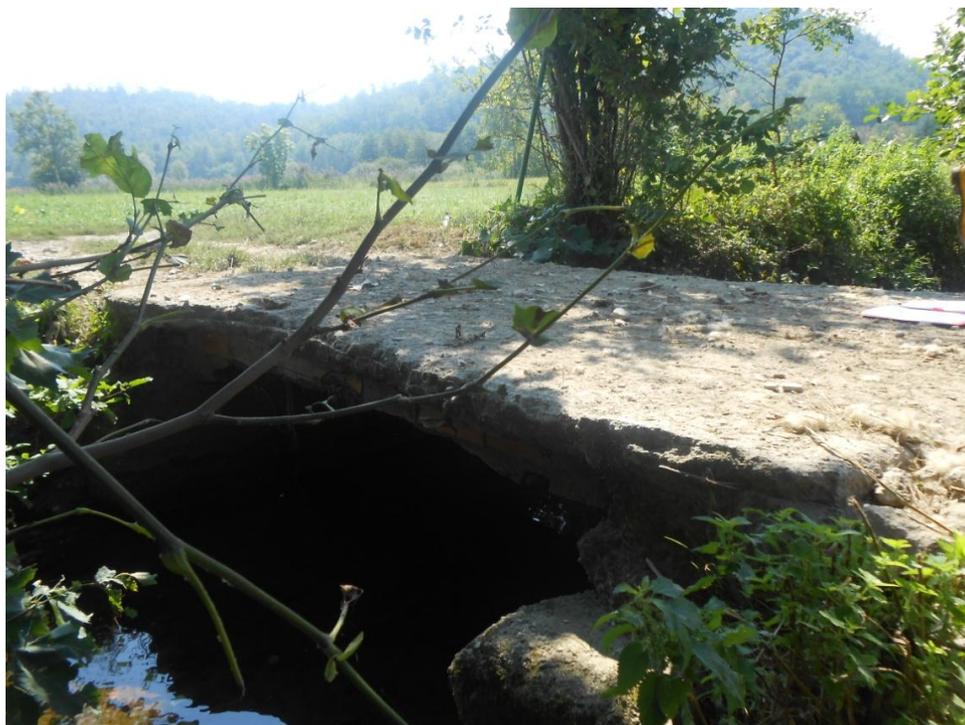
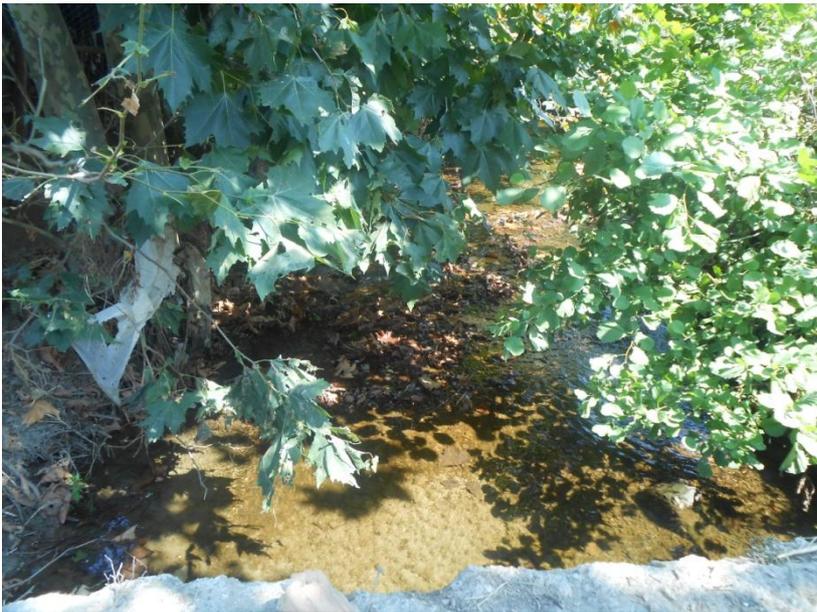
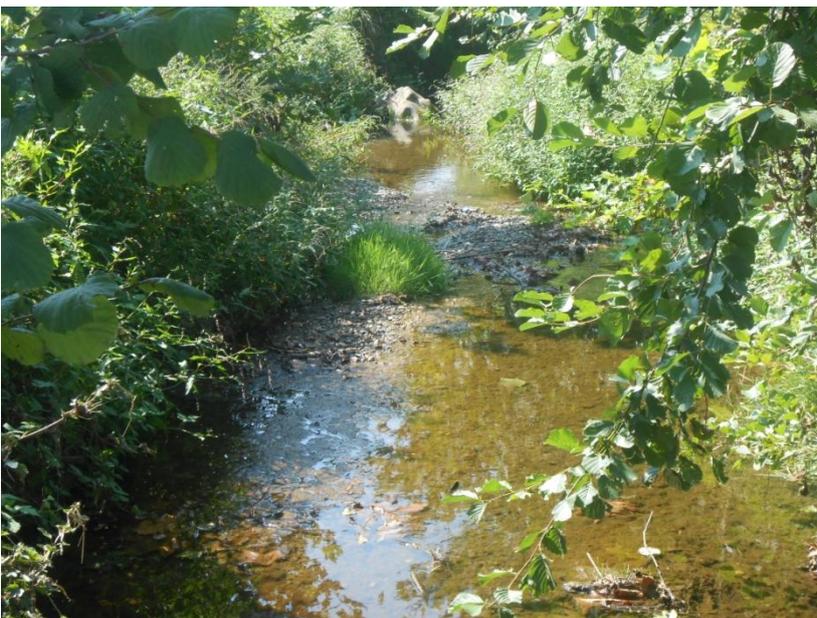
ID PONTE: 03_1

Caratteristiche ponte	
<p>Materiale: Ponte costruito in calcestruzzo Forma: Ponte ad una campata a sezione rettangolare Stato di manutenzione manufatto: Buono Stato di manutenzione alveo: Buono</p>	
Descrizione	
<p>La lunghezza dell'impalcato è di 3,50 m, mentre la sua larghezza è di 2 m. L'alveo è costituito da pietrame. La luce del ponte si presenta libera da depositi. Sia a monte che a valle del ponte le basi delle sponde si presentano libere da accumuli di materiale e vegetazione.</p>

La sezione risulta idraulicamente insufficiente sia per portate con tempo di ritorno di 100 anni che di 200 anni, in quanto in entrambi i casi capacità di smaltimento della sezione idraulica risulta non essere sufficiente (sia per portate comprensive del trasporto solido che della sola portata liquida).

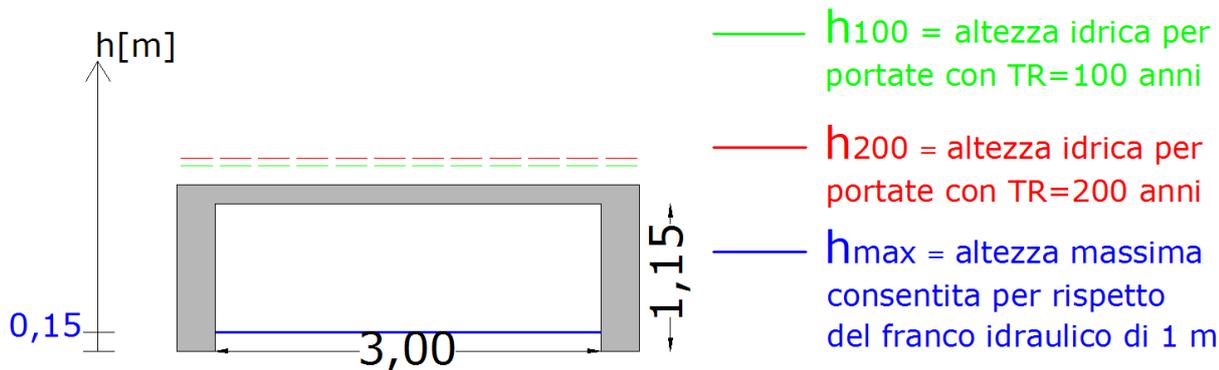
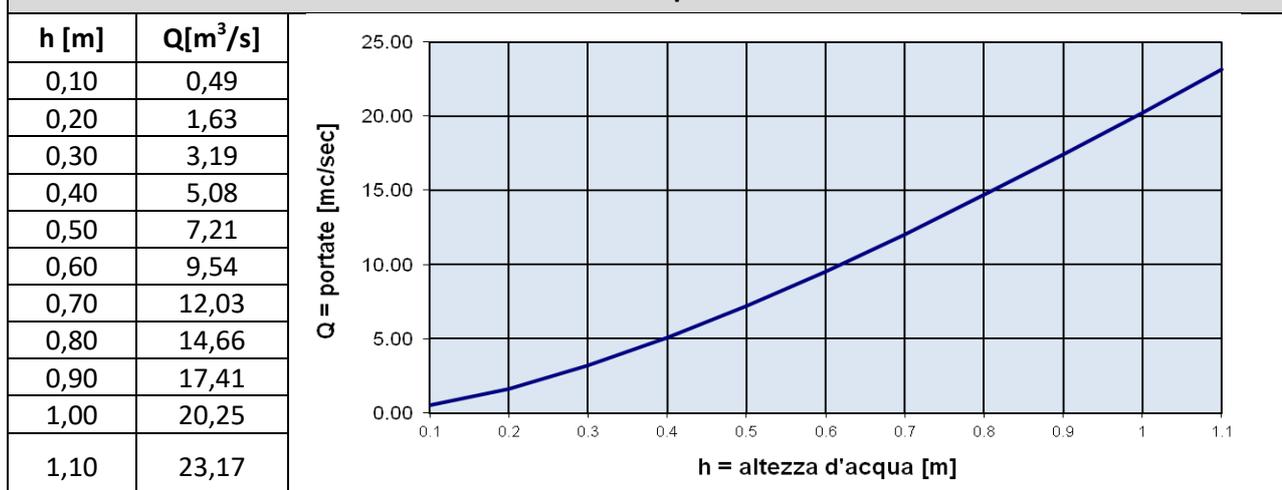
ID PONTE: 03_1 **TORRENTE GANDALOGGIO (LC003Z)**

Altezza (m)	1,15	Coeff. di scabrezza di Kutter	0,55
Base (m)	3,00	Pendenza del fondo (%)	2,22
Altezza idrica (m) – TR = 100 anni	$\geq 1,15$	Altezza idrica (m) – TR = 200 anni	$\geq 1,15$

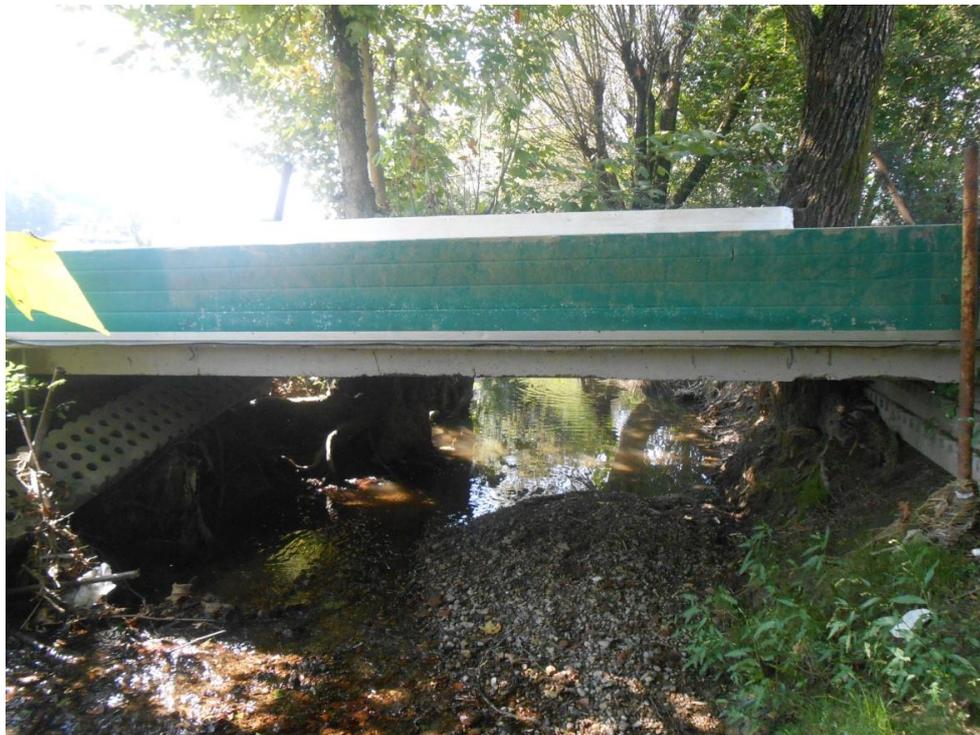
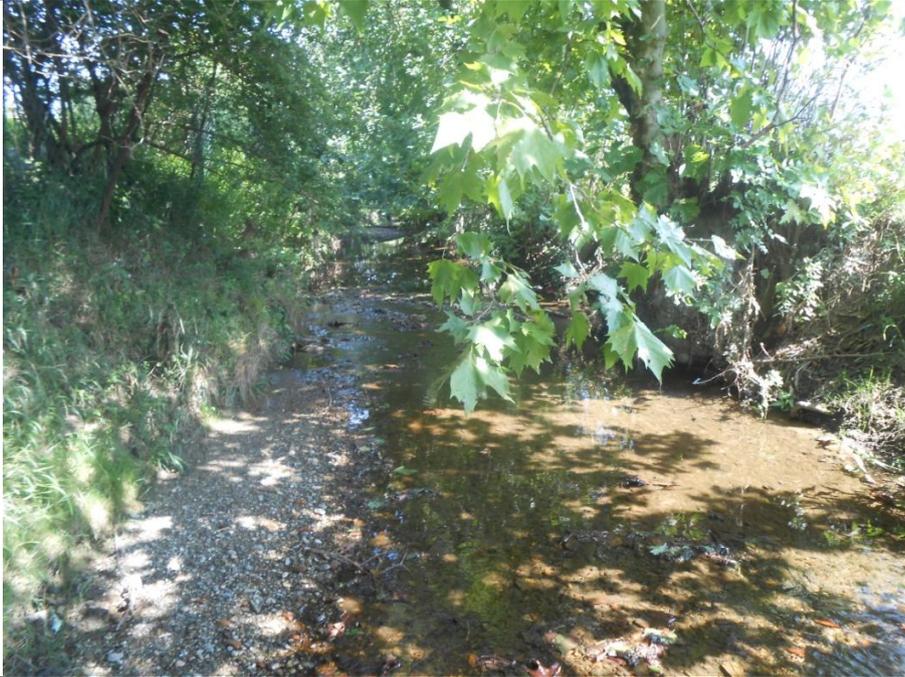
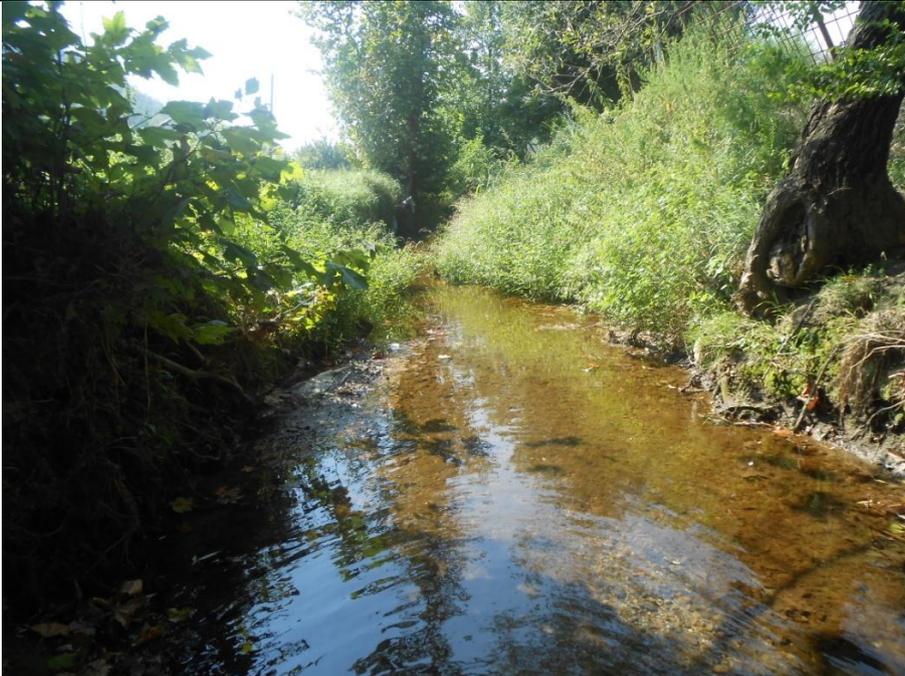
ID PONTE: 03_2

Stato di manutenzione alveo: Scadente

La lunghezza dell'impalcato è di 4 m, mentre la sua larghezza è di 2 m. L'alveo è costituito da pietrame. La luce del ponte presenta un accumulo di materiale fluviale al di sotto dell'imposta destra. Sia a monte che a valle del ponte le basi delle sponde si presentano libere da accumuli di materiale e vegetazione.

La sezione risulta idraulicamente insufficiente sia per portate con tempo di ritorno di 100 anni che di 200 anni, in quanto in entrambi i casi capacità di smaltimento della sezione idraulica risulta non essere sufficiente (sia per portate comprensive del trasporto solido che della sola portata liquida).

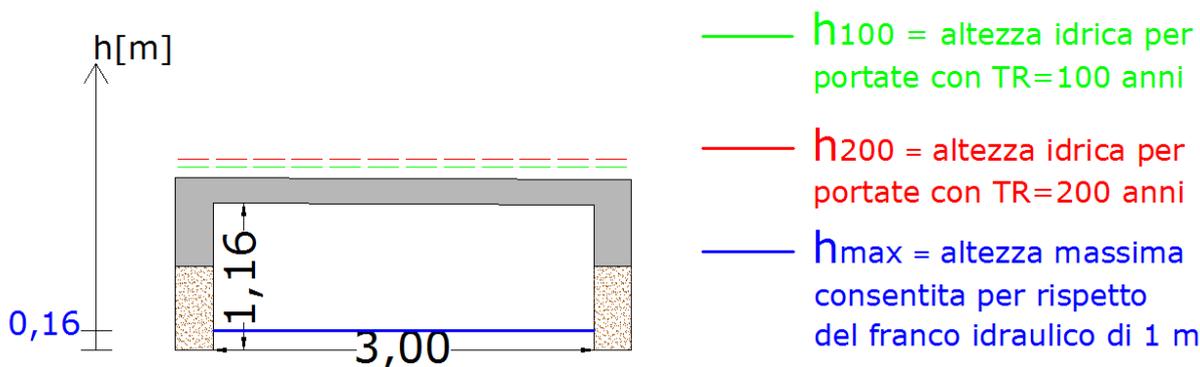
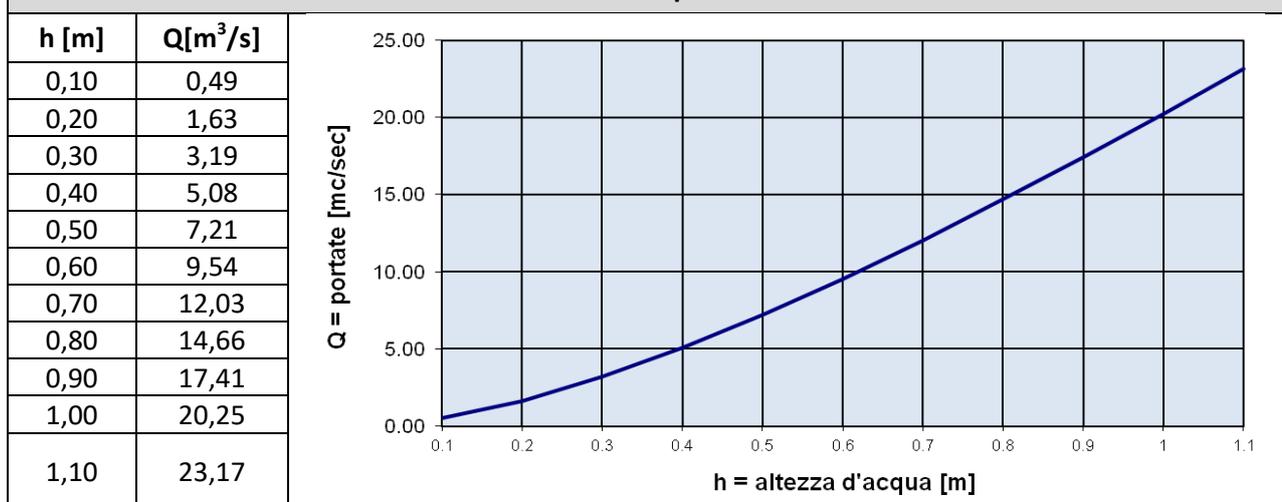
ID PONTE: 03_2 **TORRENTE GANDALOGGIO (LC003Z)**

Altezza (m)	1,16	Coeff. di scabrezza di Kutter	0,55
Base (m)	2,00	Pendenza del fondo (%)	2,22
Altezza idrica (m) – TR = 100 anni	$\geq 1,16$	Altezza idrica (m) – TR = 200 anni	$\geq 1,16$

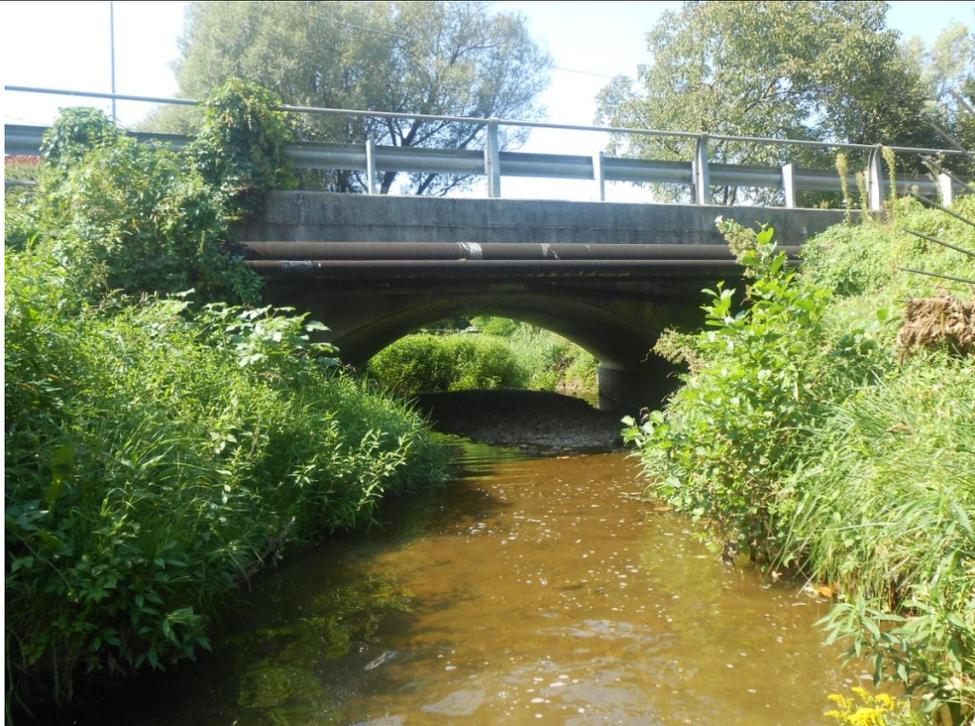
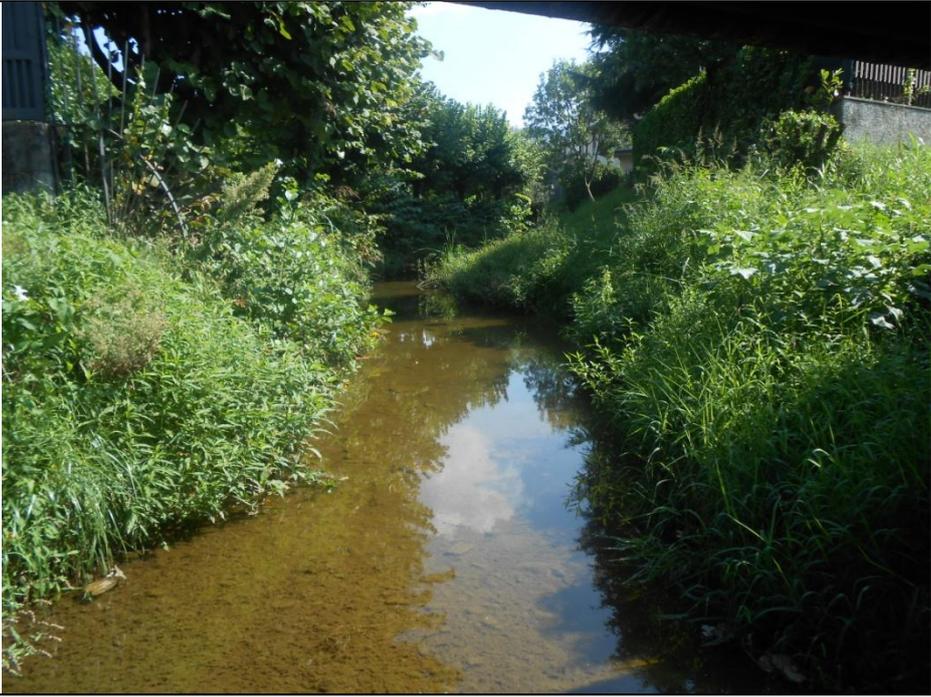
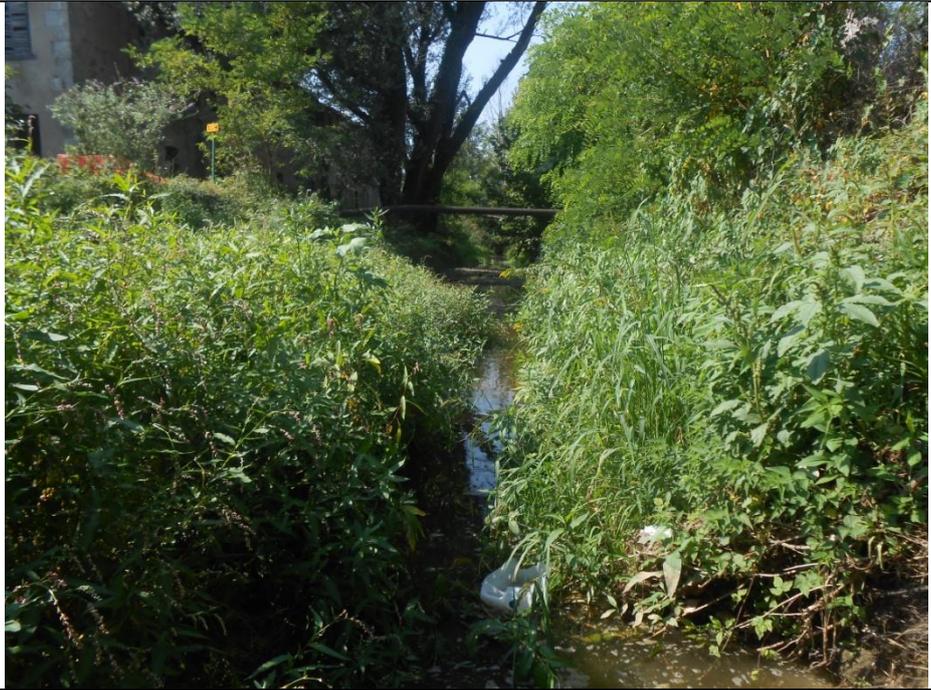
ID PONTE: 03_3

Caratteristiche ponte	
<p>Materiale: Ponte costruito con travature in cemento Forma: Ponte ad una campata a sezione rettangolare Stato di manutenzione manufatto: Buono Stato di manutenzione alveo: Scadente</p>	
Descrizione	
La lunghezza dell'impalcato è di 8 m, mentre la sua larghezza è di 10,5 m. L'alveo è costituito da pietrame. La luce del ponte presenta un accumulo di materiale fluviale. Sia a monte che a valle del ponte le basi delle sponde si presentano libere da accumuli di materiale e vegetazione.

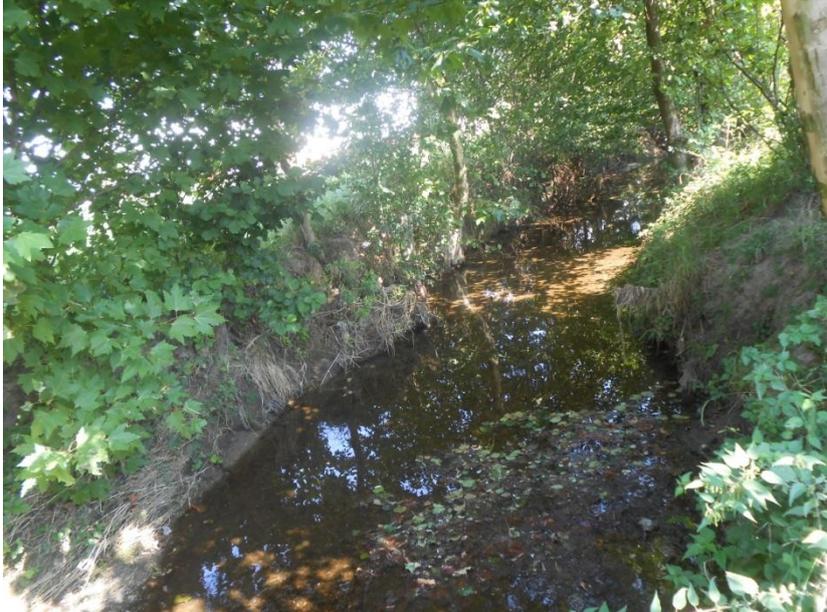
Foto 20: vista verso monte dell'alveo del torrente.

ID: 03_a	TORRENTE GANDALOGGIO (LC003Z)
Descrizione del fenomeno	Lungo gli argini attuali si osserva chiaramente l'azione erosiva del corso d'acqua e si rilevano locali cedimenti della sponda. Per di più in prossimità del ciglio di scarpata dell'argine in sinistra idrografica sono stati rilevanti alcuni depositi alluvionali sabbioso-limosi.
Fotografie

Foto 24: vista verso monte dell'alveo del torrente.	
Tipologia di opere proposte	
Valutazione degli interventi previo studio idraulico che tenga conto della situazione di valle per proposta di interventi di contenimento piene (arginature, vasche, ecc.)

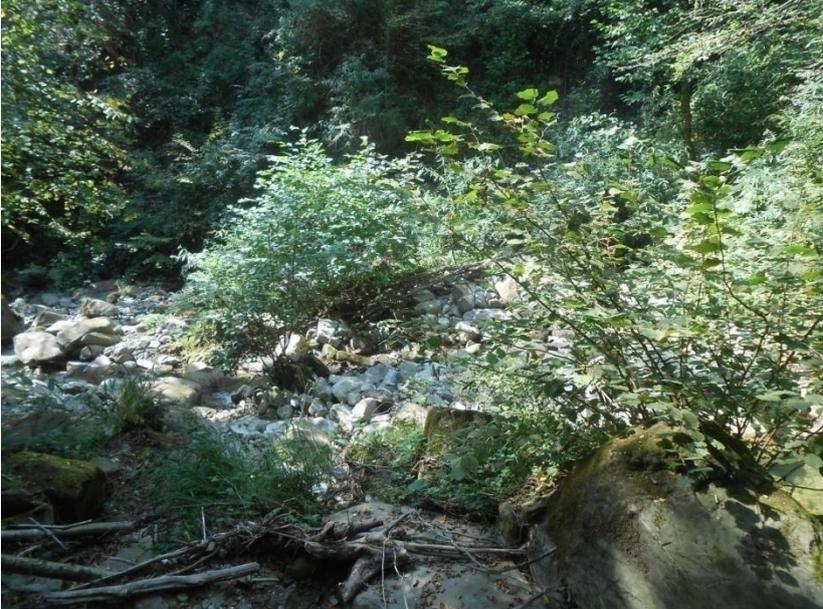
<p data-bbox="488 1146 1104 1173">Foto 135: vista verso monte dell'alveo del torrente.</p>

ID: 03_b	TORRENTE GANDALOGGIO (LC003Z)
Descrizione del fenomeno	Entrambi i versanti dell'impluvio a causa dell'acclività e delle condizioni scadenti dell'ammasso roccioso, risultano essere interessati da fenomeni di crollo. Il tutto è confermato dai volumi di depositi detritici in alveo. Per di più la coltre di copertura del substrato è soggetta a scivolamenti superficiali. L'alveo si presenta ostruito da materiale di crollo e di trasporto, possibilmente mobilizzabile dagli eventi di piena.
Fotografie

<p data-bbox="488 1796 1104 1823">Foto 152: vista verso monte dell'alveo del torrente.</p>	
Tipologia di opere proposte	
<p>Interventi di disboscamento lungo i versanti. Disgaggio e consolidamento dei fronti instabili. Modellando dell'alveo attraverso la formazione di scogliere lungo i tratti soggetti ad erosione, scogliere, briglie selettive e vasche di accumulo atte a ridurre il trasporto in massa.</p>

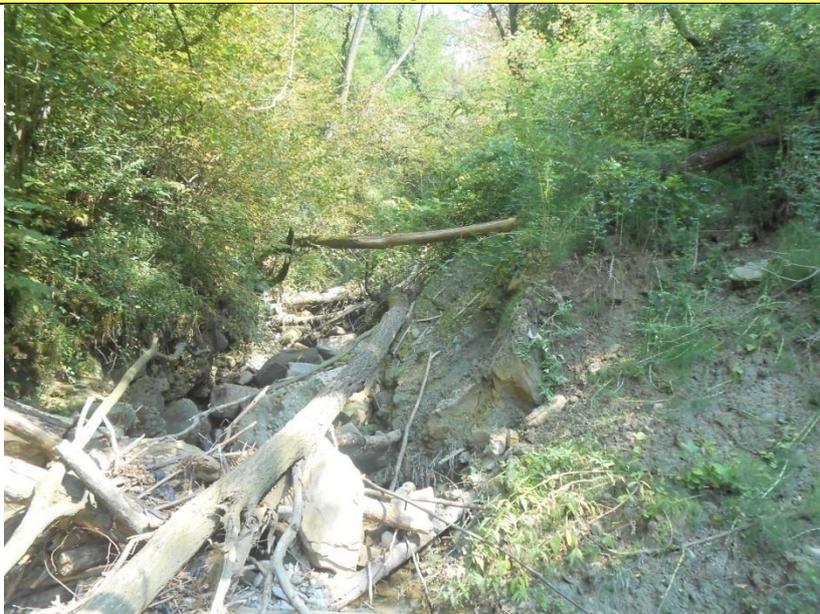
Foto n.144: vista dell'alveo e del versante idrografico sinistro.

Descrizione del fenomeno
 Il versante idrografico sinistro risulta essere soggetto a fenomeni di scivolamento superficiale che coinvolgono la coltre di copertura del substrato roccioso, interessando anche la vegetazione presente. Nel torrente si rilevano importanti volumi di materiale roccioso provenienti dai versanti in fregio al torrente che in taluni casi comportano la formazione di ostruzioni dell'alveo.

Interventi di disboscamento del versante.
 Interventi di stabilizzazione del versante.
 Modellamento dell'alveo tramite la formazione di soglie in pietrame, realizzazione di scogliera al piede, briglie selettive e vasche di accumulo atte a ridurre il trasporto in massa.

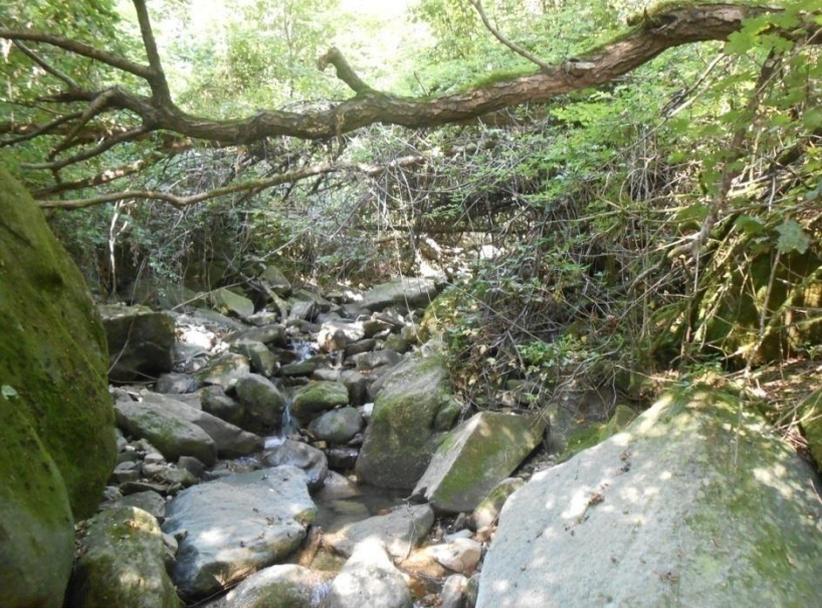
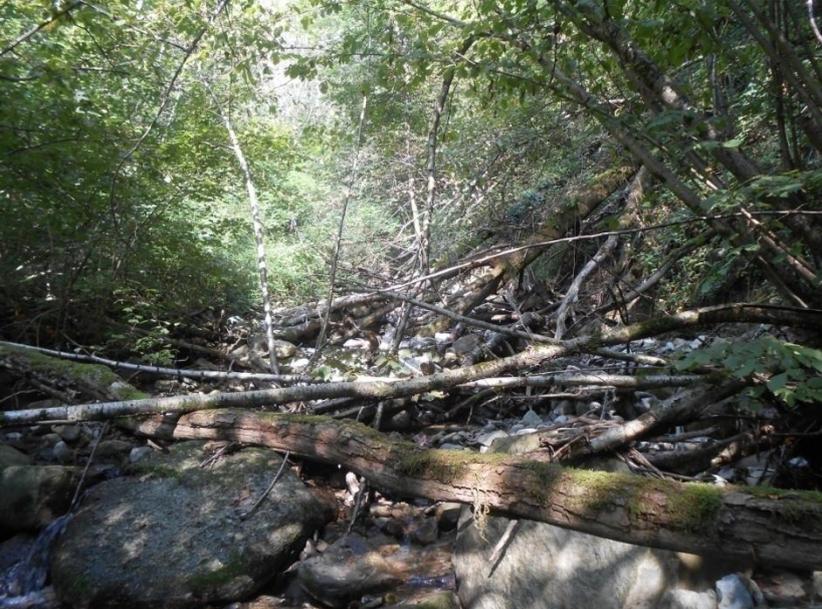
Foto n.170: vista verso monte dell'alveo del torrente.

ID: 03_d	TORRENTE GANDALOGGIO (LC003Z)	
Descrizione del fenomeno	La sponda idrografica sinistra risulta soggetta a fenomeni di scivolamento superficiale che interessano il terreno di copertura del substrato roccioso. Inoltre si osserva che la vegetazione arborea e arbustiva risulta prevalente inclinata verso l'asta fluviale appesantendo quindi il terreno sul quale è ancorata e favorendone il dissesto.	
Fotografie

Tipologia di opere proposte		
Interventi di disboscamento lungo il versante idrografico sinistro. Interventi di stabilizzazione del versante. Modellamento dell'alveo.

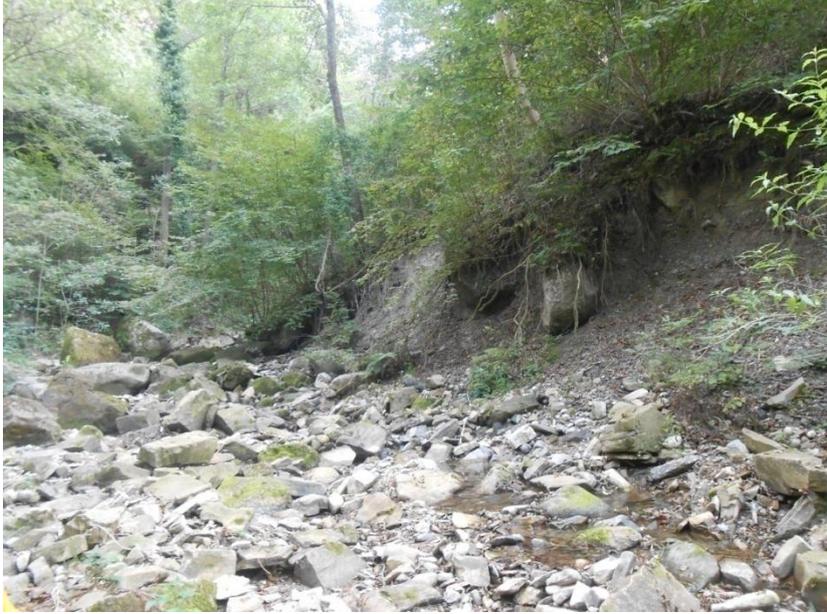
<p style="text-align: center;">Foto n.184: vista sponda idrografica sinistra.</p>

ID: 03_e	TORRENTE GANDALOGGIO (LC003Z)
Descrizione del fenomeno	<p>La sponda idrografica sinistra risulta soggetta ad erosione e a cedimento spondale. Il dissesto interessa il terreno di copertura del substrato roccioso, il che potrebbe favorire anche franamenti superficiali con il conseguente sviluppo di colate detritiche che coinvolgerebbero gli attraversamenti posti a valle. Contestualmente la scarpata in destra idrografica è cartografata come frana attiva.</p>
Fotografie

<p style="text-align: center;">Vista vel versante idrografico destro</p>	
Tipologia di opere proposte	
<p>Intervento di disboscamento della vegetazione arborea e arbustiva della scarpata. Interventi di stabilizzazione della scarpata tramite tecniche di ingegneria naturalistica al fine di ridurre la possibilità di franamenti e il conseguente innesco di colate detritiche. Valutazione di possibili interventi di stabilizzazione del versante in destra idrografica previo adeguato studio.</p>
