**STUDIO IDROGEOLOGICO ED IDRAULICO A SCALA DI
SOTTOBACINI IDROGRAFICI DEL COMPENSORIO DELLA
C.M.L.O.V.S.M., FINALIZZATO ALLA DEFINIZIONE DEGLI
INTERVENTI PRIORITARI DI SISTEMAZIONE E DIFESA IDRAULICA**

**LC010_E2. RELAZIONE DI SOPRALLUOGO -
RILIEVO**

TORRENTE TOLSERÀ

COMUNITA' MONTANA LARIO ORIENTALE - VALLE SAN MARTINO

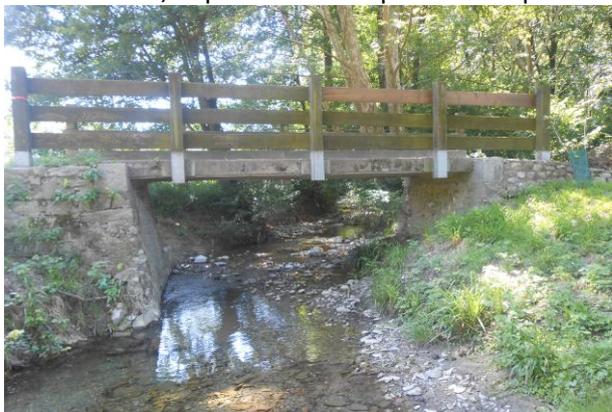
Ponte LC010_1

I sopralluoghi hanno avuto inizio da quota 194 m s.l.m., nel tratto terminale del bacino idrografico del Torrente Tolsera, in prossimità del ponte della pista ciclabile (Id LC010_1).

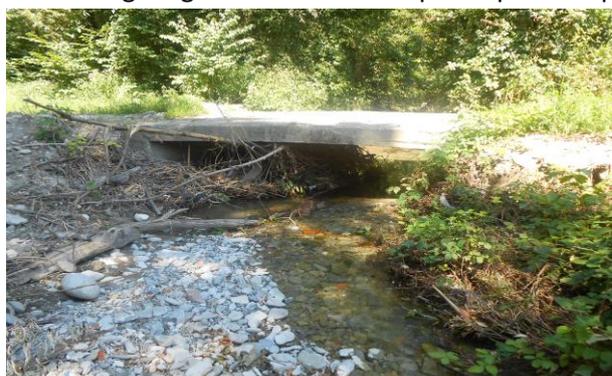
Ponte LC010_2

Proseguendo il camminamento verso monte, dal ponte della pista ciclabile il Torrente risulta confinato all'interno degli argini fino al secondo ponte posto a quota 198 m s.l.m. (LC010_2).

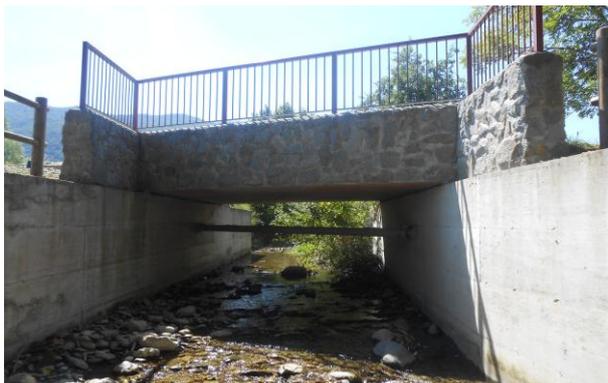
Ponte LC010_03

Dalla foce fino al ponte LC010_03 nell'alveo del torrente sono rilevati limitati depositi di materiale fluviale e non sono state riscontrate particolari criticità dal punto di vista idraulico e idrogeologico, se non in corrispondenza degli attraversamenti ove ostruiti dal materiale vegetale e/o fluviale. Il tratto di torrente dal ponte LC010_03 e il ponte LC010_04 risulta confinato negli argini costituiti da terreno naturale con pietrame (foto 24).

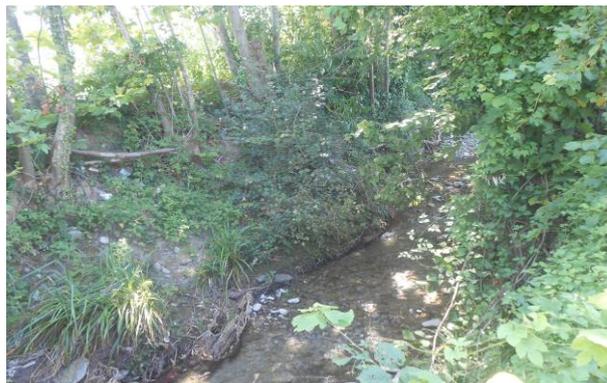
Foto n.24 tratto tra il ponte LC010_03 e LC010_04

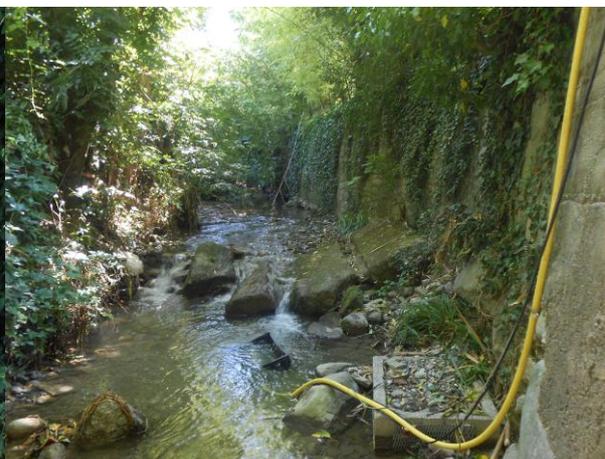
A quota 210 m s.l.m. l'asta fluviale lungo la sponda idrografica sinistra, rimane confinata grazie alla presenza di un muro in cemento armato alto in media circa 2.00 metri, mentre la sponda opposta è costituita da materiale fluviale e di riporto grossolano. (foto 31)

Foto n.31 Tratto di torrente a quota 210 m s.l.m.

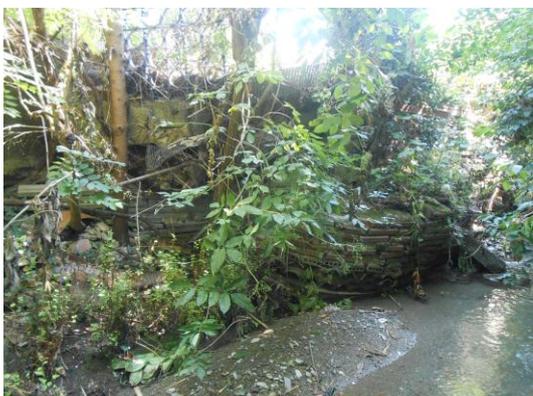
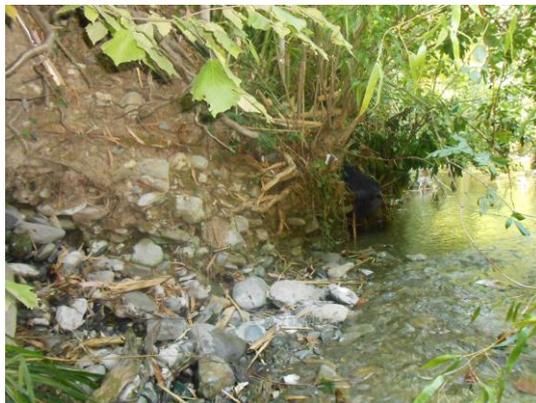
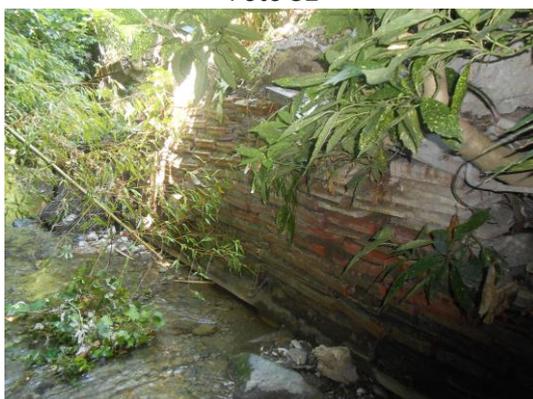
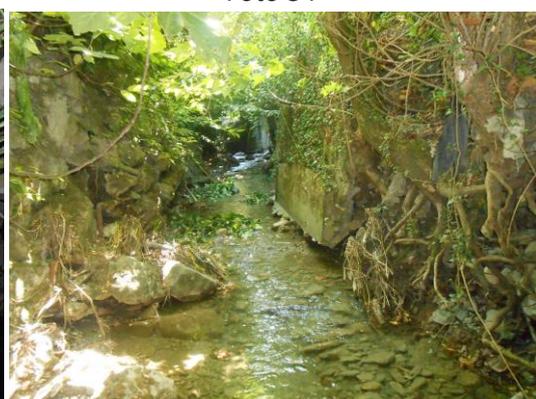
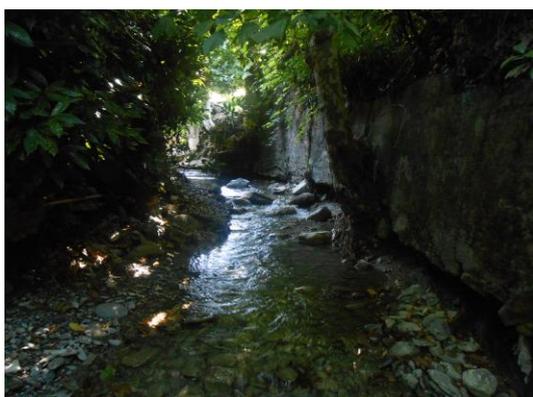
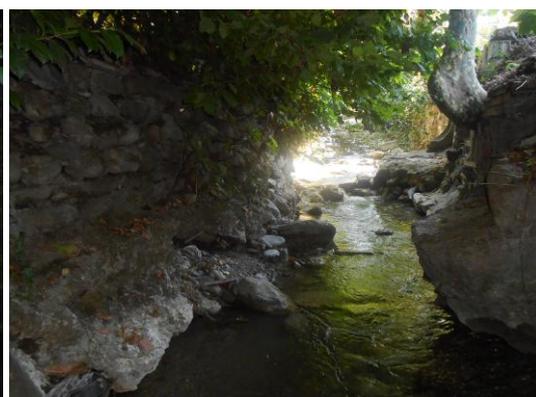
Dall'ultimo tratto indicato fino al ponte LC010_05 gli argini artificiali esistenti su entrambe le sponde risultano fatiscenti, rappresentati da manufatti in pietrame sciolto e laterizi, con la presenza di brevi tratti di muretti in cemento e di conseguenza mostrano evidenti segni di instabilità. **Pertanto tale regimazione idraulica risulta strutturalmente inadeguata e può rappresentare una forma di pericolo in caso di franamenti delle ripe comportando l'ostruzione dell'alveo e il successivo alluvionamento delle aree limitrofe (foto 32-34-35-36-37-38).**

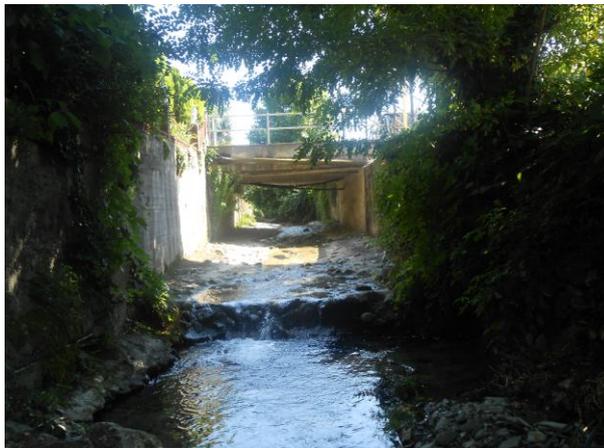
Vista da monte del ponte LC010_05

Per quanto riguarda il ponte LC010_05 a valle dello stesso è presente una soglia in buone condizioni realizzata con pietrame annegato nel cemento. A valle della soglia stessa, il piede dell'argine in muratura, in destra idrografica, risulta parzialmente scalzato.

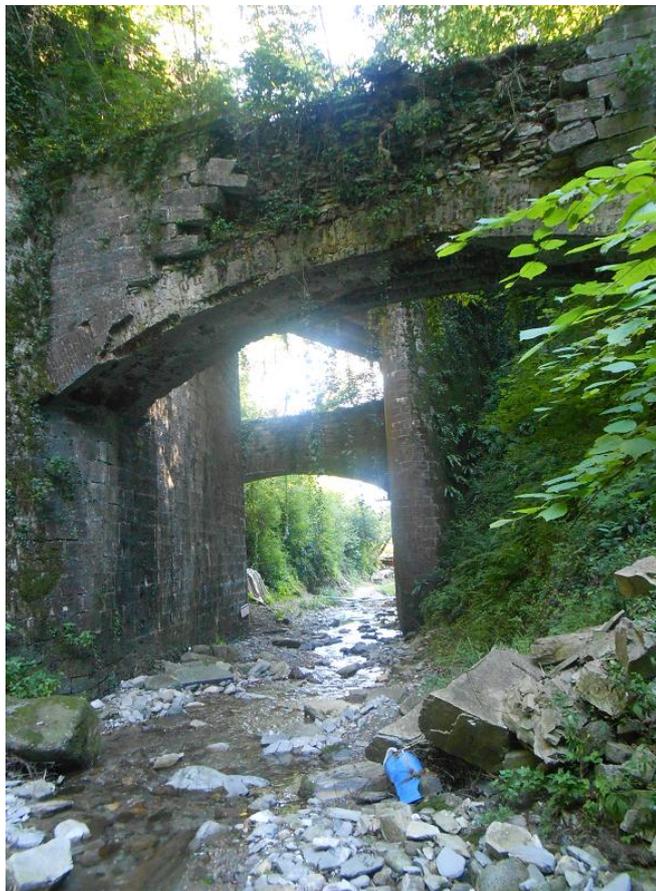
Vista da monte degli impalcati 10_10

A quota 232 m s.l.m. sono stati rilevati i vecchi impalcati (LC010_10) della linea ferroviaria Milano-Lecco che appartenente risultano instabili dal punto di vista strutturale.

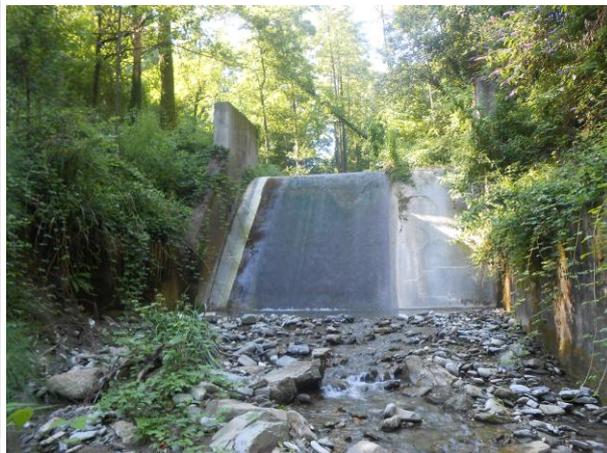
A circa 40 m a monte dell'attraversamento più a monte è presente una rampa in cemento liscio in buone condizioni.

Rampa in cls liscio poco a monte del ponte 10_11

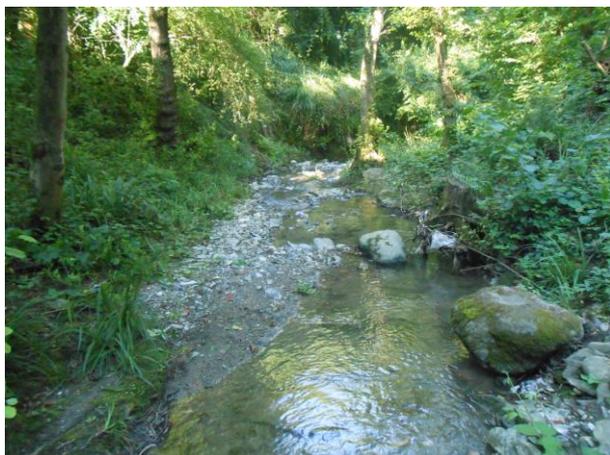
Da monte della rampa descritta fino al ponte codificato LC010_12 il torrente scorre nel suo alveo naturale. In particolare la sponda idrografica sinistra, a valle del ponte 10_12, è caratterizzata dall'erosione del piede del versante ad opera dell'azione erosiva del corso d'acqua (Foto 95). Pertanto tale situazione può essere considerata **critica** del punto di vista idrogeologico, in quanto lo scalzamento al piede del versante potrebbe favorire la mobilitazione di un'area di **frana attiva** già individuata dal Piano di Assetto Idrogeologico.

Foto 95 Vista verso valle dal ponte 10_12

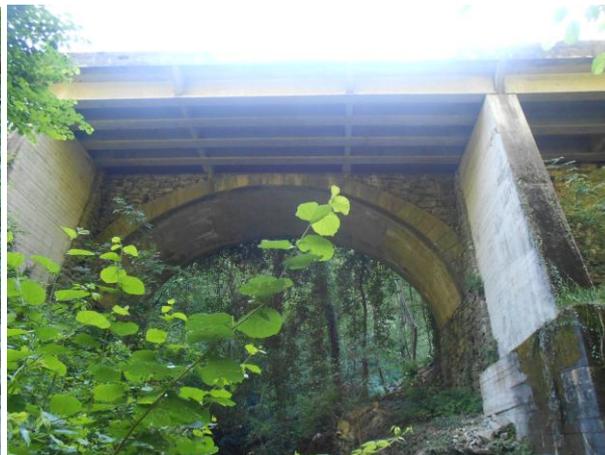
Foto 94 Vista da valle del ponte LC010_12

La sezione di deflusso di valle del ponte LC010_12 (foto 94) risulta rettangolare in ampliamento alla struttura originale (sezione ad arco).

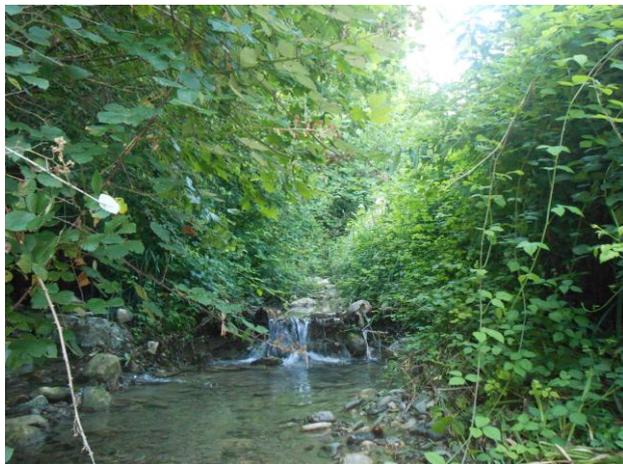
Foto 104 Vista verso monte

Risalendo da questo punto il torrente presenta un letto particolarmente sconnesso per la presenza di blocchi di roccia e risulta a prima vista confinato nel proprio alveo naturale (foto 104).

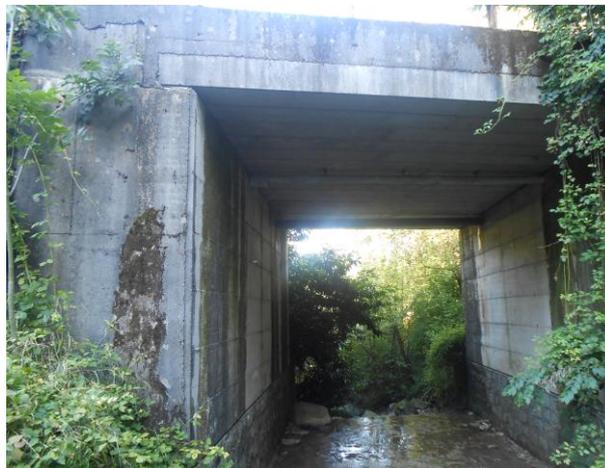
Vista da monte del ponte LC011_13

Solo in corrispondenza dell'ultimo ponte cartografato LC011_13, l'accesso in alveo è stato possibile. In questo breve tratto non sono state rilevate particolari criticità dal punto di vista idrogeologico.
