**STUDIO IDROGEOLOGICO ED IDRAULICO A SCALA DI
SOTTOBACINI IDROGRAFICI DEL COMPENSORIO DELLA
C.M.L.O.V.S.M., FINALIZZATO ALLA DEFINIZIONE DEGLI
INTERVENTI PRIORITARI DI SISTEMAZIONE E DIFESA IDRAULICA**

**LC010_E4. SCHEDE DI VERIFICA IDRAULICA
LC010_E5. SCHEDE DELLE CRITICITA' RILEVATE
LC010_E6. SCHEDA RIASSUNTIVA DELLE CRITICITA'**

TORRENTE TOLSERÀ

COMUNITA' MONTANA LARIO ORIENTALE - VALLE SAN MARTINO

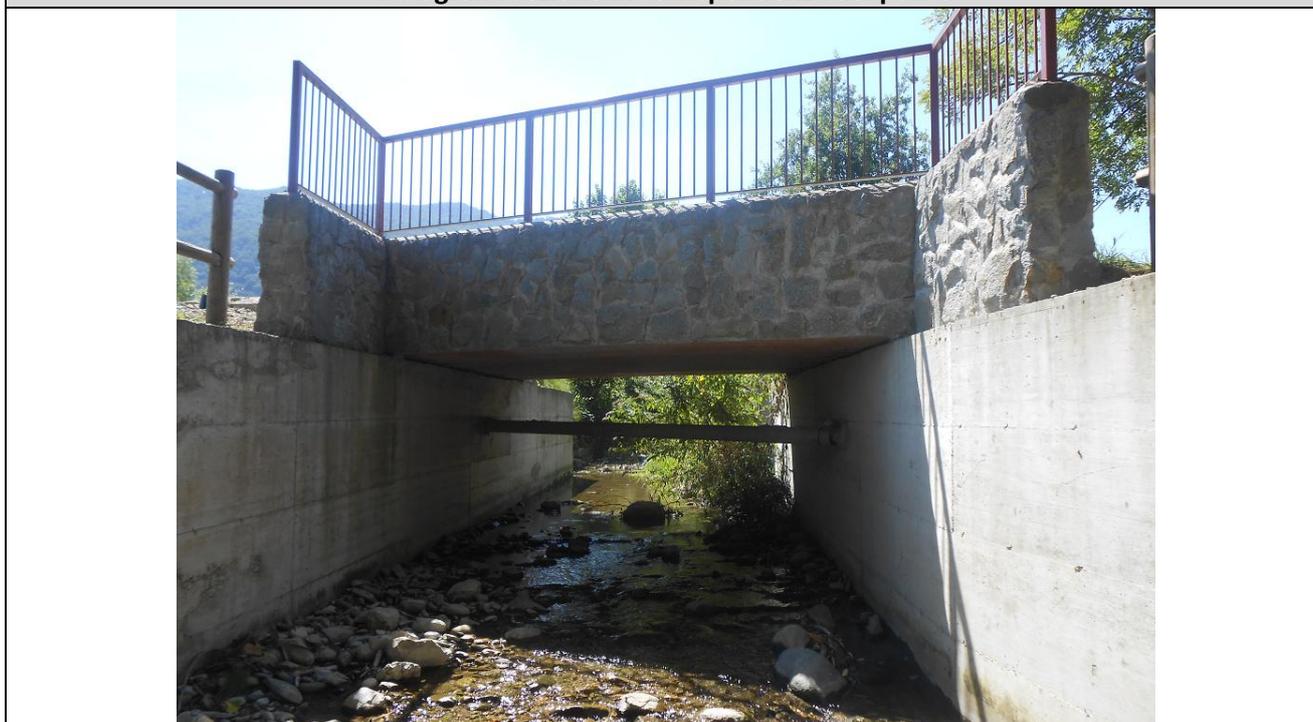
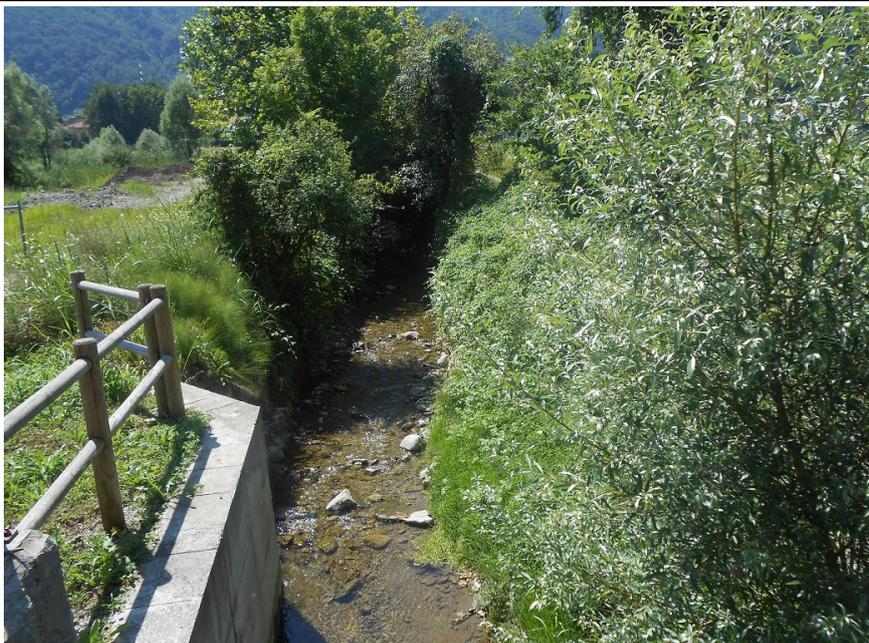
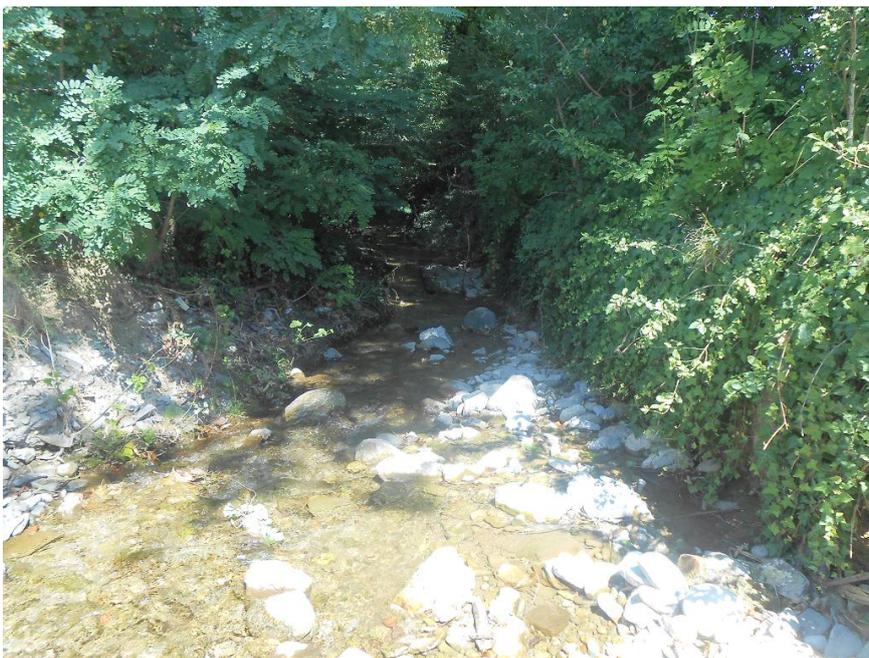
SCHEDA DI VERIFICA IDRAULICA PONTE 10_3

Stato di manutenzione manufatto: Buono

Stato di manutenzione alveo: Buono

L'alveo è costituito da pietrame. La luce del ponte si presenta libera da depositi fluviali.

Sia a monte che a valle del ponte entrambe le basi delle sponde sono libere da accumulo di materiale.

La sezione risulta idraulicamente insufficiente sia per portate con tempo di ritorno di 100 anni che di 200 anni, in quanto in entrambi i casi il franco tra la quota idrometrica relativa alla piena e la quota di intradosso del ponte è inferiore al franco minimo di 1 metro (sia per portate comprensive del trasporto solido che della sola portata liquida).

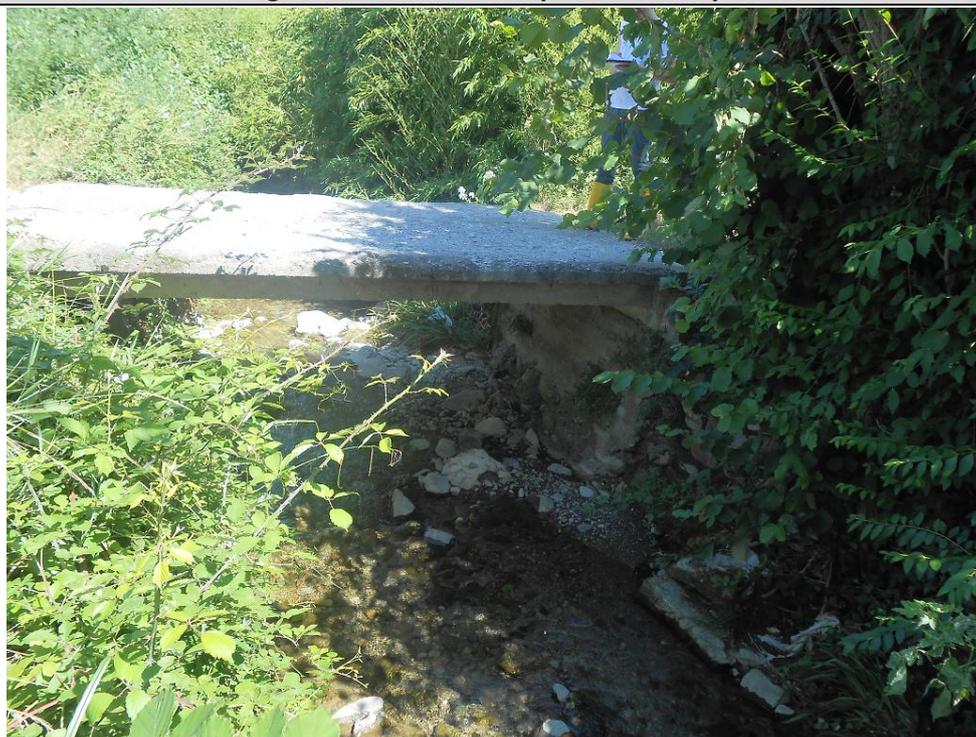
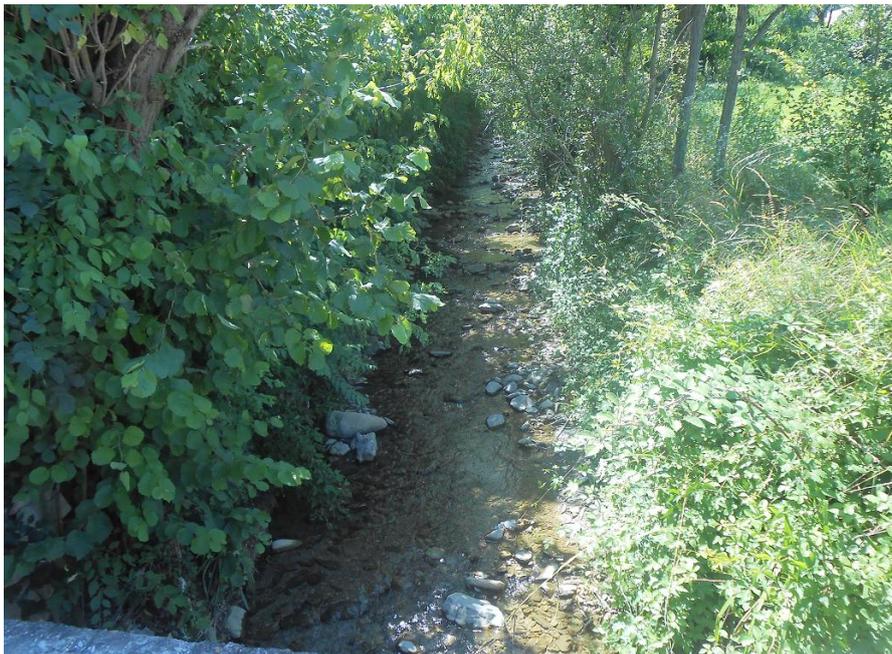
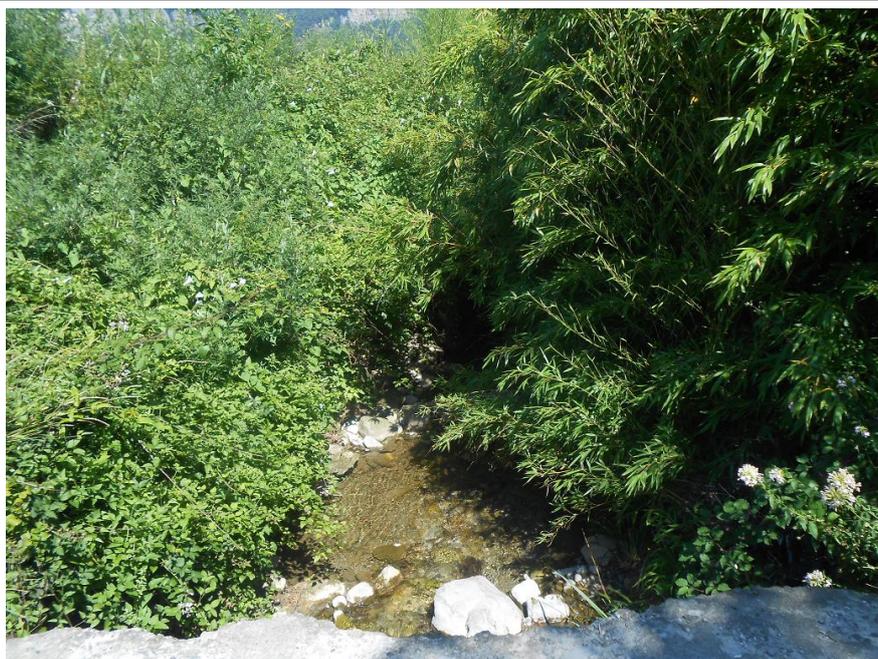
SCHEDA DI VERIFICA IDRAULICA PONTE 10_4

Stato di manutenzione manufatto: Buono

Stato di manutenzione alveo: Buono

L'alveo è costituito da pietrame. La luce del ponte si presenta libera da depositi fluviali.

Sia a monte che a valle del ponte su entrambe le basi delle sponde vi è presenza di accumulo di materiale.

ID PONTE: 10_4		TORRENTE TOLSERA (LC010Z)	
Geometria della sezione di verifica			
		<p>— h_{100} = altezza idrica per portate con TR=100 anni</p> <p>— h_{200} = altezza idrica per portate con TR=200 anni</p> <p>— h_{max} = altezza massima consentita per rispetto franco idraulico di 1 m</p>	
Caratteristiche sezione di verifica			
Altezza (m)	1,77	Coeff. di scabrezza di Kutter	0,55
Base (m)	3,90	Pendenza del fondo (%)	2,22
Altezza idrica (m) – TR = 100 anni	1,01	Altezza idrica (m) – TR = 200 anni	1,08
Scala delle portate			
h [m]	Q[m³/s]		
0,10	0,64		
0,20	2,16		
0,30	4,28		
0,40	6,85		
0,50	9,79		
0,60	13,03		
0,70	16,53		
0,80	20,24		
0,90	24,13		
1,00	28,18		
1,10	32,37		
1,20	36,69		
1,30	41,11		
1,40	45,64		
1,50	50,25		
1,60	54,93		
1,70	59,69		
1,77	63,06		
Verifica idraulica della sezione			
<p>La sezione risulta <u>idraulicamente insufficiente</u> sia per portate con tempo di ritorno di 100 anni che di 200 anni, in quanto in entrambi i casi il franco tra la quota idrometrica relativa alla piena e la quota di intradosso del ponte è inferiore al franco minimo di 1 metro (sia per portate comprensive del trasporto solido che della sola portata liquida).</p>

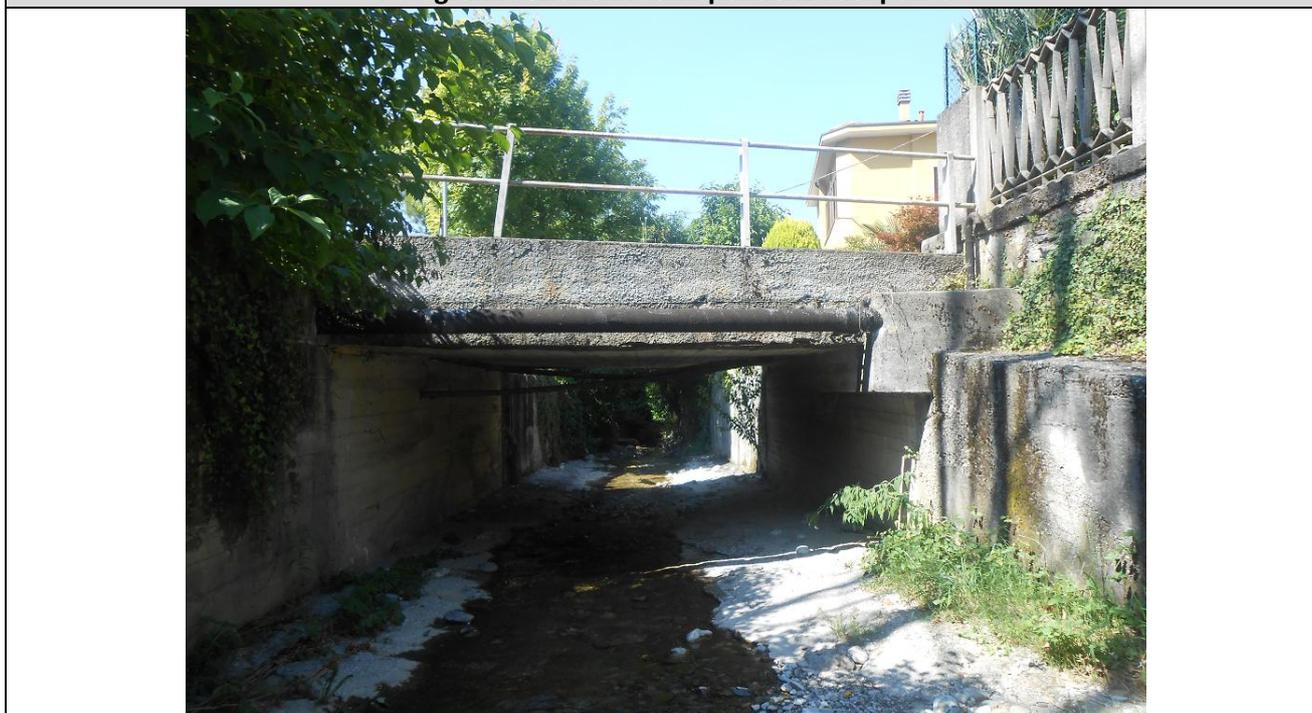
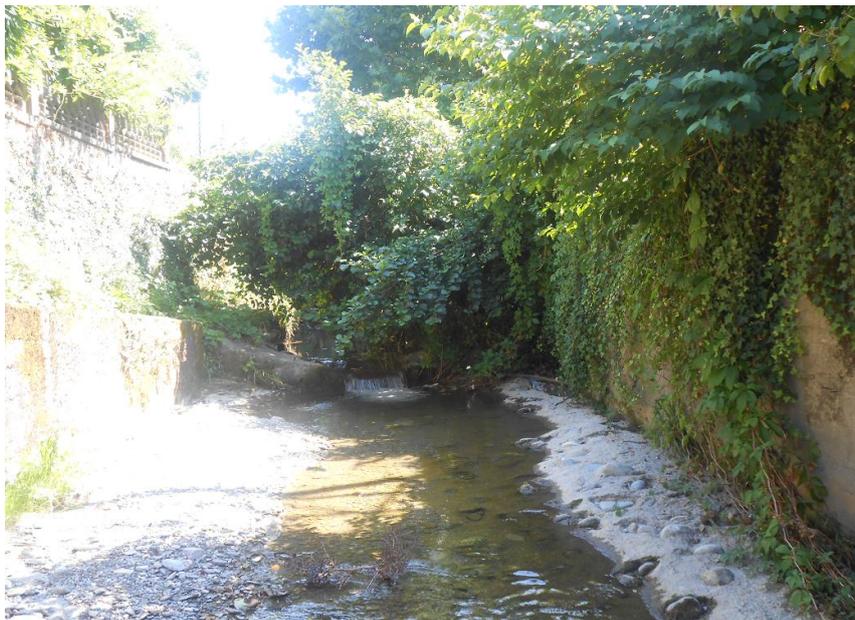
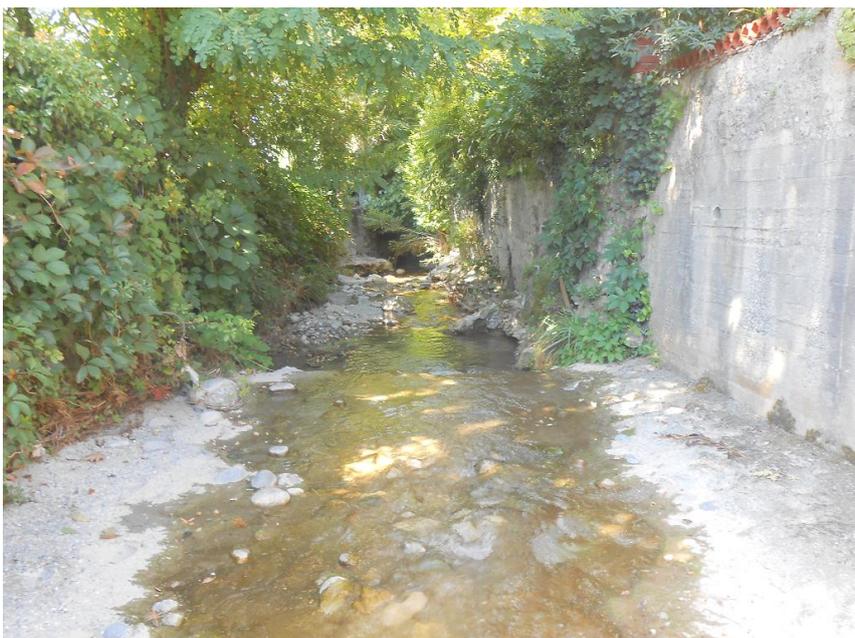
SCHEDA DI VERIFICA IDRAULICA PONTE 10_5

L'alveo è costituito da pietrame immerso nel calcestruzzo. La luce del ponte si presenta libera da depositi.

A monte del ponte la sponda sulla destra idrografica presenta accumulo di materiale, mentre la sinistra idrografica si presenta libera. A valle del ponte la sponda sulla sinistra idrografica presenta accumulo di materiale, mentre la destra idrografica si presenta libera.

La sezione risulta idraulicamente insufficiente sia per portate di piena con tempo di ritorno di 100 che 200 anni siccome il franco di 0,5 volte l'altezza cinetica della corrente tra la quota idrometrica e la quota di intradosso del ponte non può essere garantito (sia per portate comprensive del contributo solido che per il solo contributo liquido).

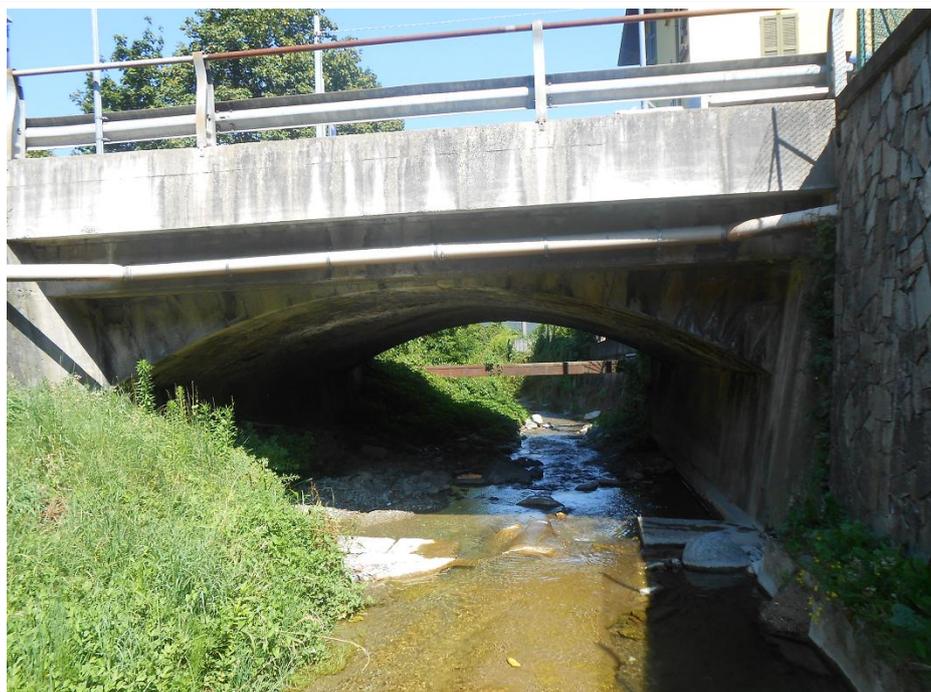
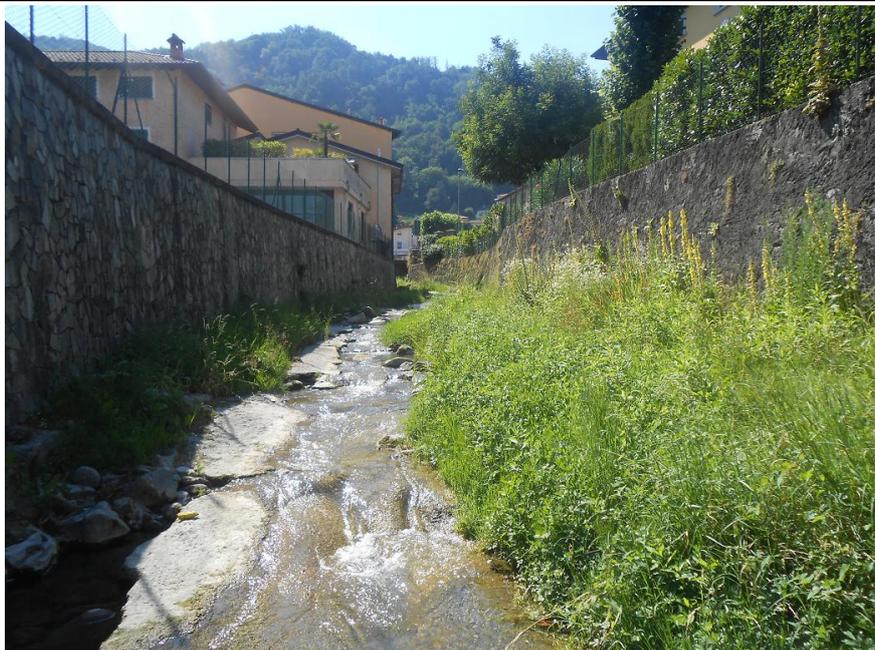
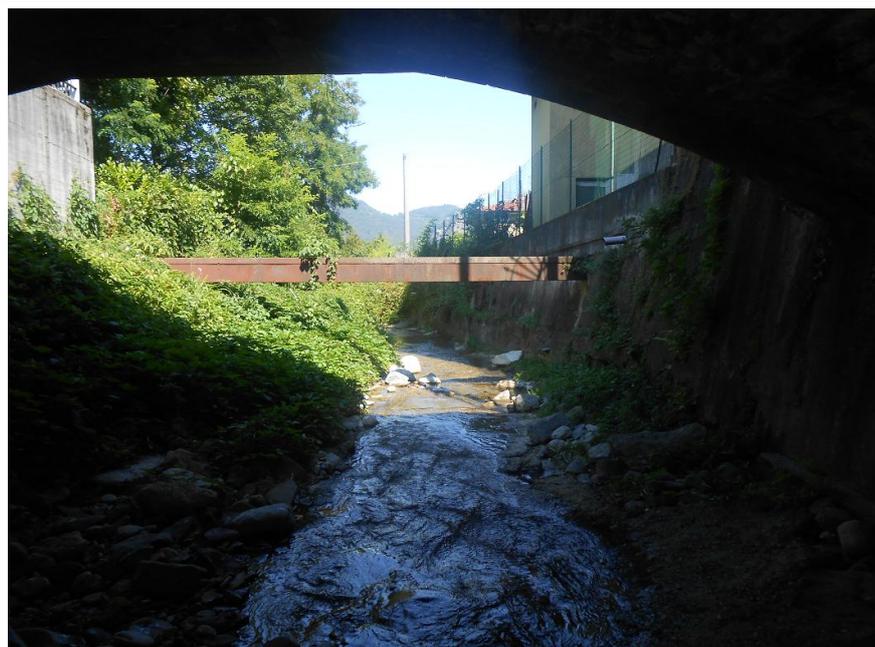
SCHEDA DI VERIFICA IDRAULICA PONTE 10_6

L'alveo è costituito da pietrame immerso nel calcestruzzo. La luce del ponte si presenta libera da depositi fluviali. A monte del ponte su entrambe le basi delle sponde vi è presenza di accumulo di materiale, mentre a valle sulla sponda alla sinistra idrografica vi è accumulo di materiale e la destra si presenta libera.

La sezione risulta idraulicamente sufficiente sia per portate con tempo di ritorno di 100 anni che di 200 anni, in quanto in entrambi i casi il franco tra la quota idrometrica relativa alla piena e la quota di intradosso del ponte è superiore a 0,5 volte l'altezza cinetica della corrente per i 2/3 della luce del manufatto.

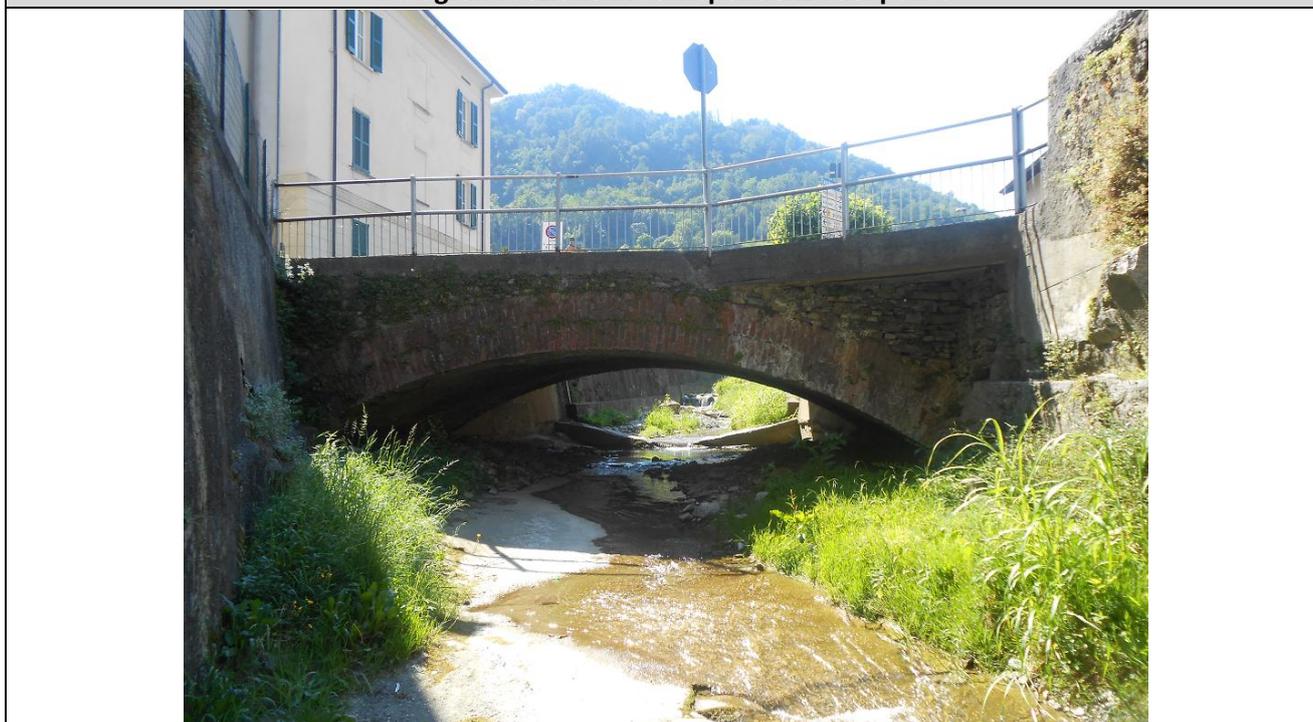
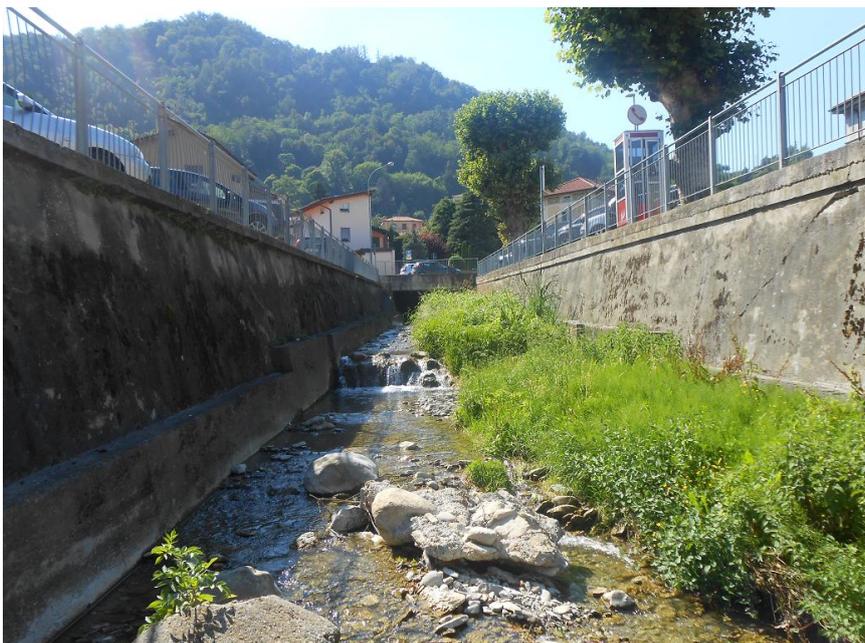
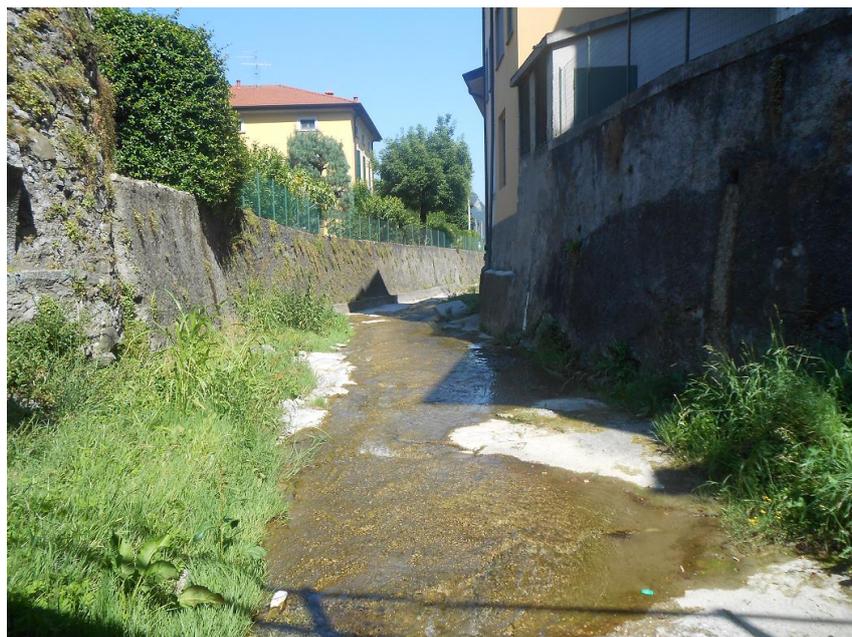
SCHEDA DI VERIFICA IDRAULICA PONTE 10_7

L'alveo è costituito da calcestruzzo liscio. La luce del ponte si presenta libera da depositi fluviali.

La base della sponda alla sinistra idrografica presenta accumulo di materiale sia a monte che a valle del manufatto, mentre la sponda alla destra idrografica si presenta libera da accumulo di materiale.

Lungo le sponde vi è inoltre presenza di vegetazione (erba e alberi).

ID PONTE: 10_7		TORRENTE TOLSERA (LC010Z)	
Geometria della sezione di verifica			
		<p>— h_{100} = altezza idrica per portate con TR=100 anni</p> <p>— h_{200} = altezza idrica per portate con TR=200 anni</p> <p>— h_{max} = altezza massima consentita per rispetto franco idraulico di 1 m</p>	
Caratteristiche sezione di verifica			
Altezza (m)	2,06	Coeff. di scabrezza di Kutter	0,15
Base (m)	6,00	Pendenza del fondo (%)	2,22
Altezza idrica (m) – TR = 100 anni	0,56	Altezza idrica (m) – TR = 200 anni	0,61
Scala delle portate			
h [m]	Q[m³/s]		
0,10	2,10		
0,20	6,29		
0,30	11,76		
0,40	18,18		
0,50	25,18		
0,60	32,52		
0,70	40,09		
0,80	47,76		
0,90	55,48		
1,00	62,96		
1,10	70,12		
1,20	76,98		
1,30	83,48		
1,40	89,61		
1,50	94,86		
1,60	98,62		
1,70	101,50		
1,80	103,52		
1,90	104,69		
2,00	105,04		
Verifica idraulica della sezione			
<p>La sezione risulta <u>idraulicamente insufficiente</u> sia per portate con tempo di ritorno di 100 anni che di 200 anni, in quanto in entrambi i casi non è assicurato il franco minimo di 1 metro tra la quota idrometrica relativa alla piena e la quota di intradosso per il 2/3 della luce del ponte (sia per portate comprensive del contributo solido che per la sola portata liquida).</p>

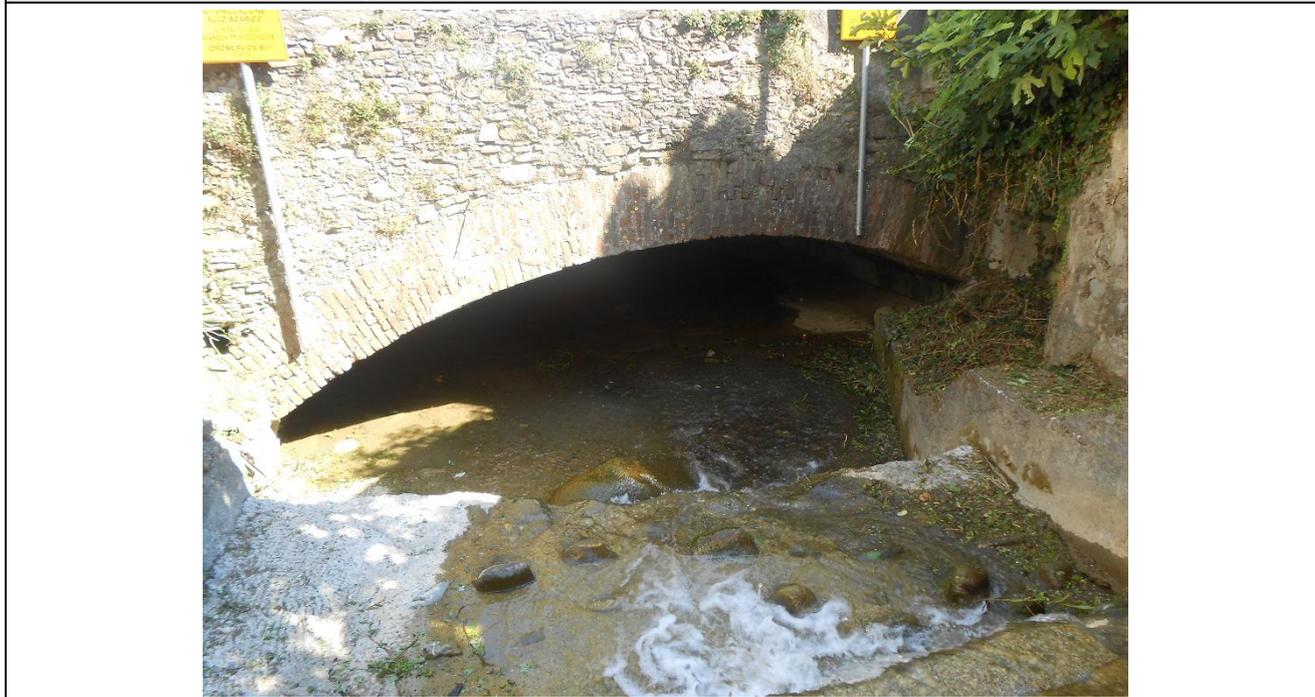
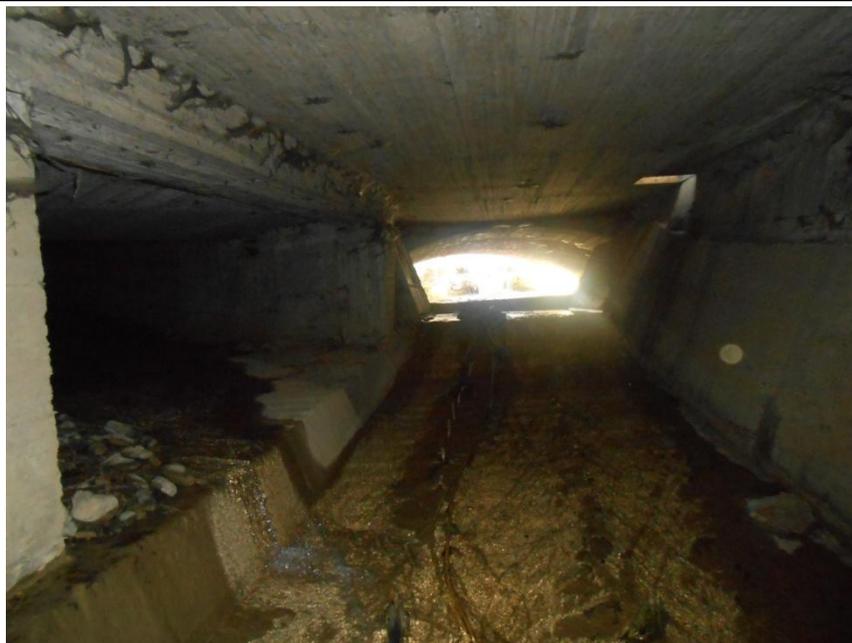
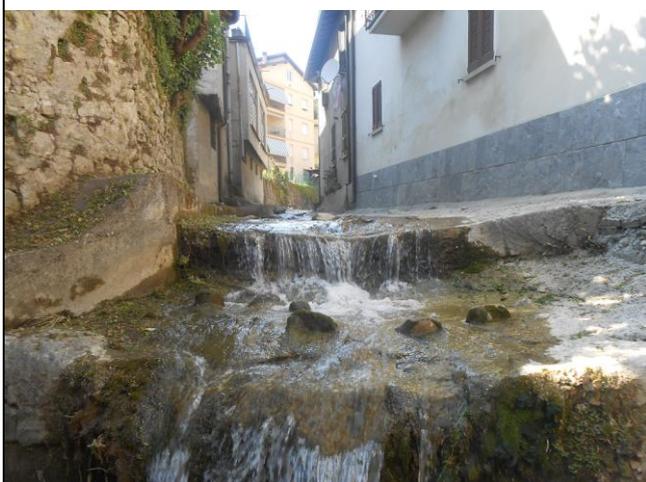
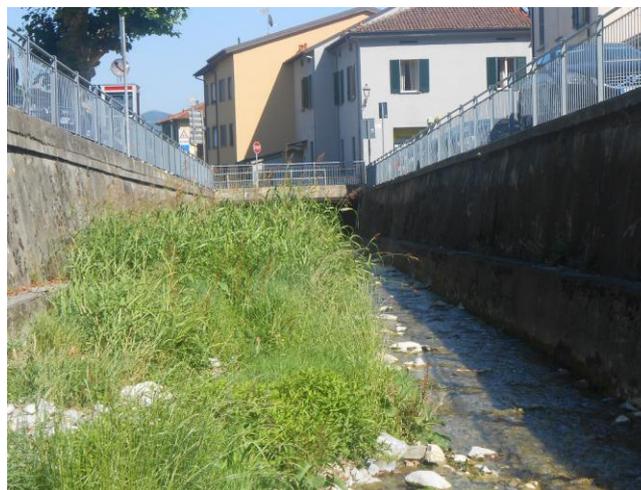
SCHEDA DI VERIFICA IDRAULICA PONTE 10_8

L'alveo è costituito da pietrame e calcestruzzo liscio. All'interno del tombotto non sono stati rilevati accumuli di materiale. Si segnala la presenza di accumulo di materiale sulla sponda sinistra idrografica all'uscita dell'attraversamento. All'interno del tombotto avviene la confluenza del torrente Valcamoggia nel Torrente Tolsera.

La sezione del tombotto in ingresso risulta idraulicamente insufficiente sia per portate con tempo di ritorno di 100 anni che di 200 anni, in quanto in entrambi i casi il franco minimo di 1 metro tra la quota idrometrica relativa alla piena di progetto e la quota di intradosso del ponte non può essere garantito per i 2/3 della lunghezza del manufatto, dal momento che le caratteristiche geometriche della sezione fanno sì che il valore di altezza idrica per il rispetto di tale franco minimo sia maggiore dell'altezza del manufatto stesso.

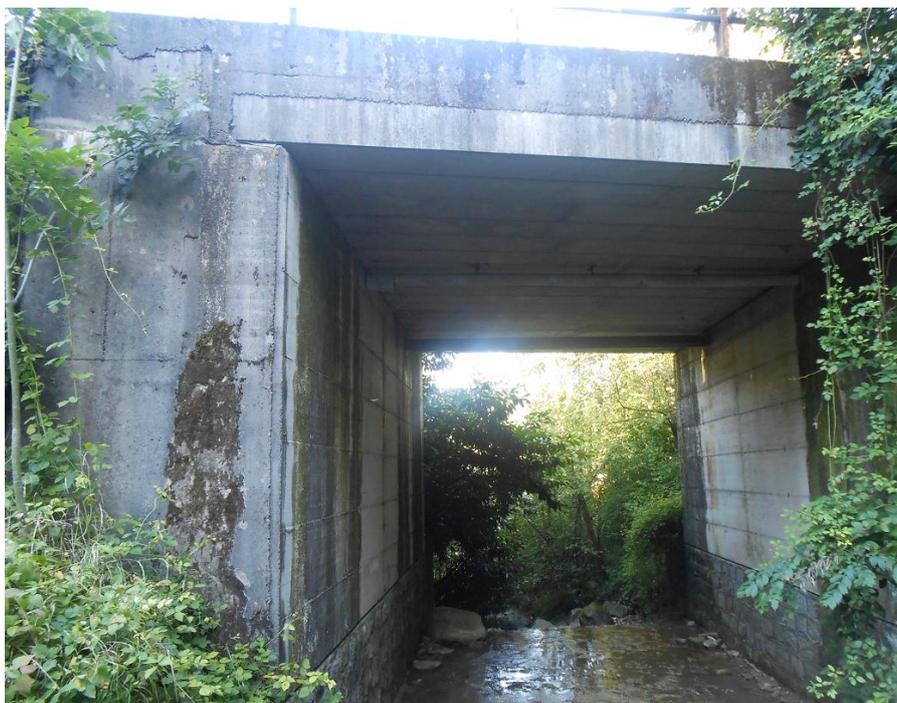
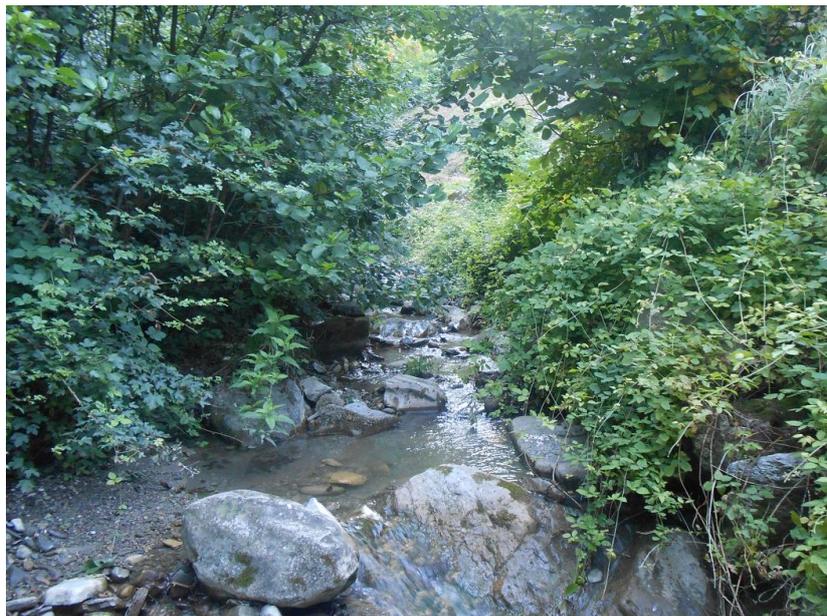
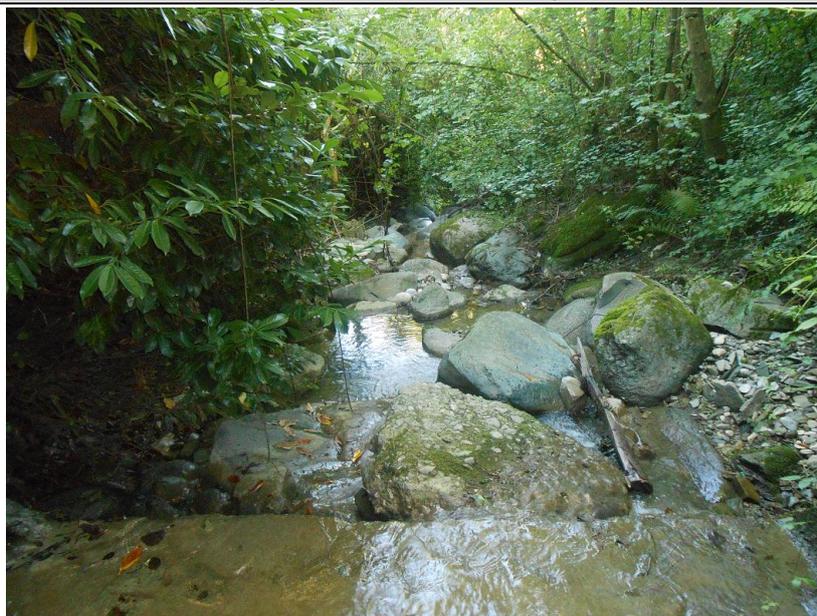
SCHEDA DI VERIFICA IDRAULICA PONTE 10_13

L'alveo è costituito da calcestruzzo liscio. La luce del ponte si presenta libera da depositi.

A monte del ponte vi è accumulo di materiale sulla sponda alla destra idrografica, mentre la sponda sinistra si presenta libera da depositi. A valle del ponte su entrambe le basi delle sponde vi è presenza di accumulo di materiale.

La sezione risulta idraulicamente sufficiente sia per portate con tempo di ritorno di 100 anni che di 200 anni, in quanto in entrambi i casi il franco tra la quota idrometrica relativa alla piena e la quota di intradosso del ponte è superiore al valore del franco minimo corrispondente a 0,5 volte l'altezza cinetica della corrente.

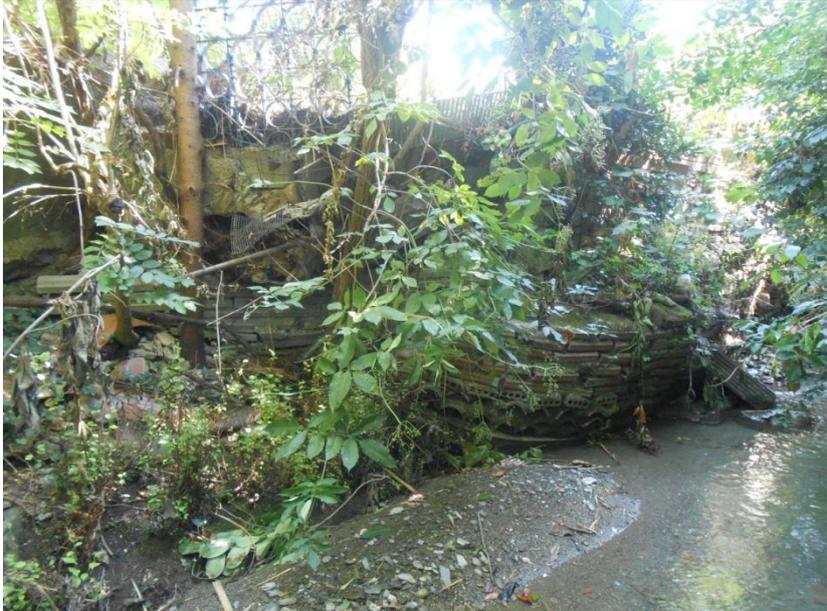
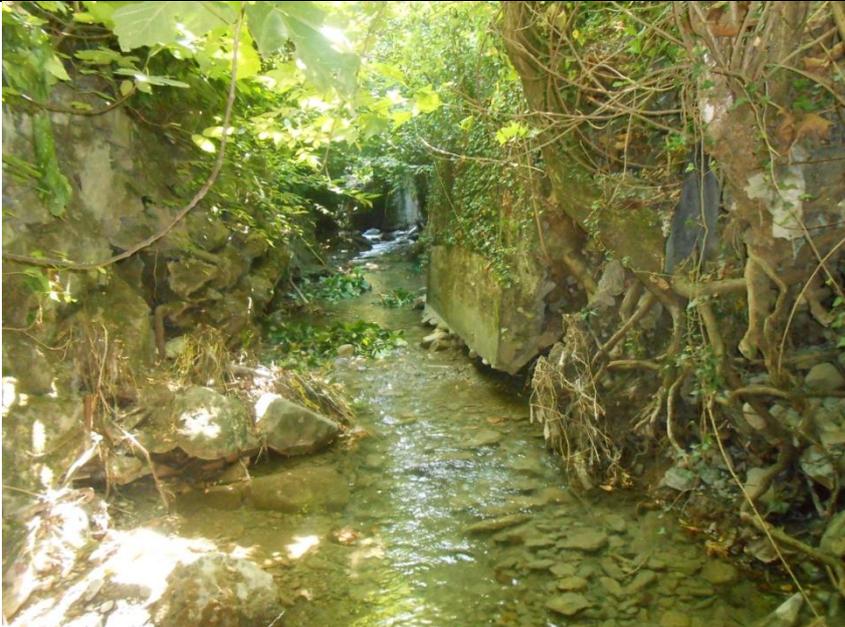
SCHEDA CRITICITA' IDROGEOLOGICA 10_a

ID: 10_a	TORRENTE TOLSERA (LC010Z)
Descrizione del fenomeno	<p>Gli argini artificiali esistenti su entrambe le sponde manifestano evidenti segni di cedimento rilevati da diversi franamenti e fenomeni di instabilità. Gli argini attuali risultano essere fatiscenti, rappresentati da manufatti in pietrame sciolto e laterizi, con la presenza di brevi tratti di muretti in cemento. Pertanto tale regimazione risulta strutturalmente inadeguata.</p>
Fotografie

<p style="text-align: center;">Foto n.32: Vista sponda idrografica destra.</p>

<p style="text-align: center;">Foto 36: vista dell'alveo.</p>	
Tipologia di opere proposte	
<p>Rifacimento degli argini in continuità con le opere di difesa spondali di monte già presenti a valle del ponte 10_5. Al fine del mantenimento della sezione idraulica le arginature potranno essere realizzate in muratura in cls gettato in opera con rivestimento del paramento esterno con pietra naturale.</p> <p>Rimozione della vegetazione arbustiva presente.</p> <p>Sottomurazione degli argini scalzati a valle della soglia in corrispondenza del ponte 10_5.</p>

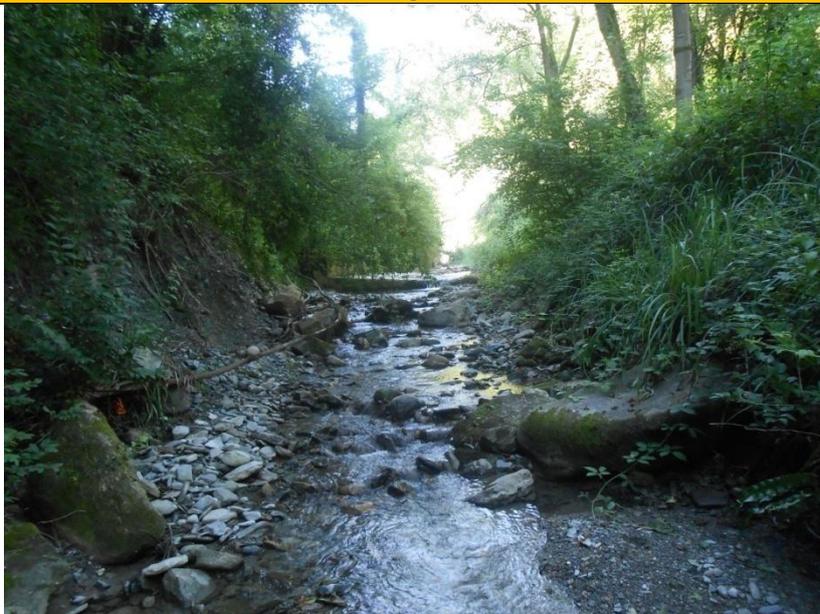
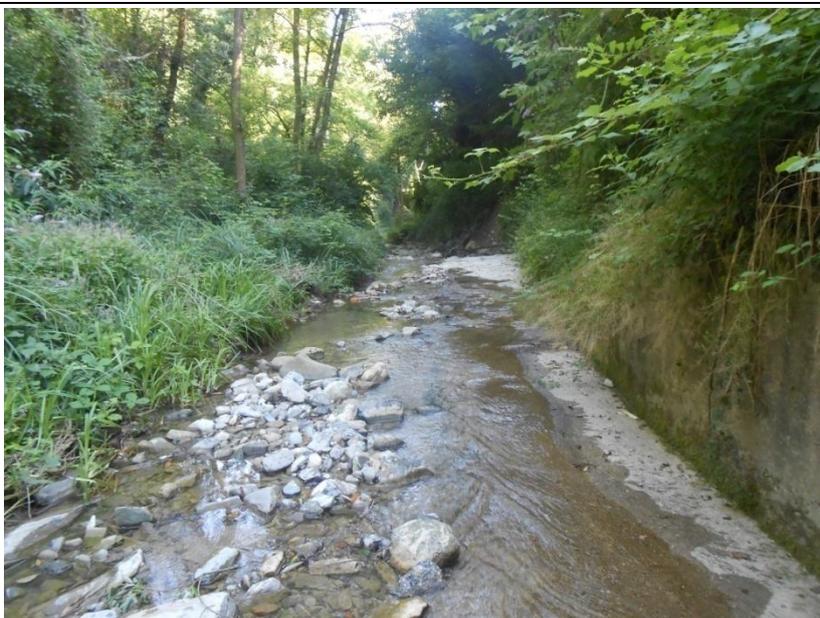
SCHEDA CRITICITA' IDROGEOLOGICA 10_b

Descrizione del fenomeno
 La sponda idrografica destra del Torrente a valle della soglia esistente risulta particolarmente acclive e soggetta a fenomeni di scivolamento superficiale (soil slip) causati dal ruscellamento delle acque mal regimate provenienti dalla Via Don G.Solaro.
 Nel tratto a monte della soglia il fondo è stabilizzato con getto in cls ed è presente un'arginatura in cls lungo la sponda idrografica destra.

Foto n.80: Vista dell'alveo da valle.

Foto 82: vista dell'alveo verso valle

Interventi riguardanti la regimazione delle acque della Via Don G.Solaro attraverso la costruzione di canalette di scolo; lavori di disboscamento, interventi di stabilizzazione della scarpata mediante tecniche di ingegneria naturalistica che ne consentono la stabilizzazione favorendone il rinverdimento.

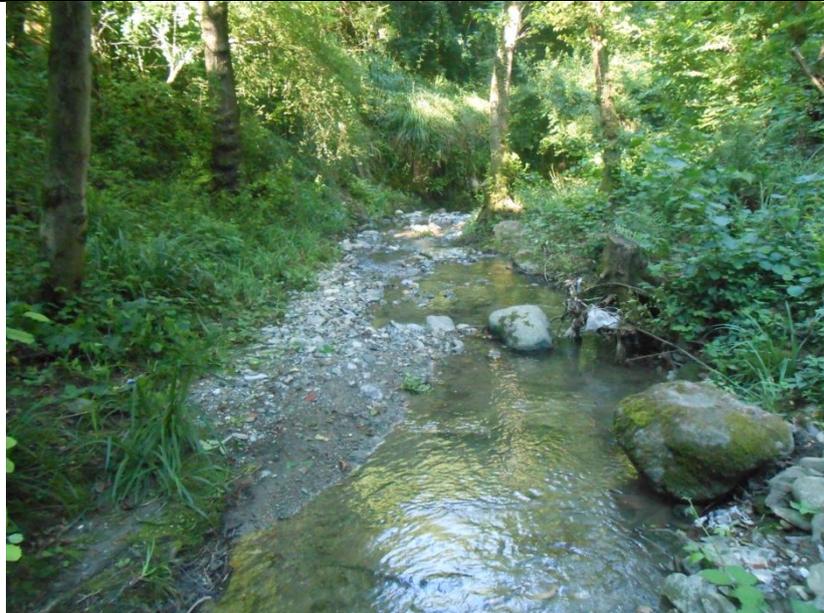
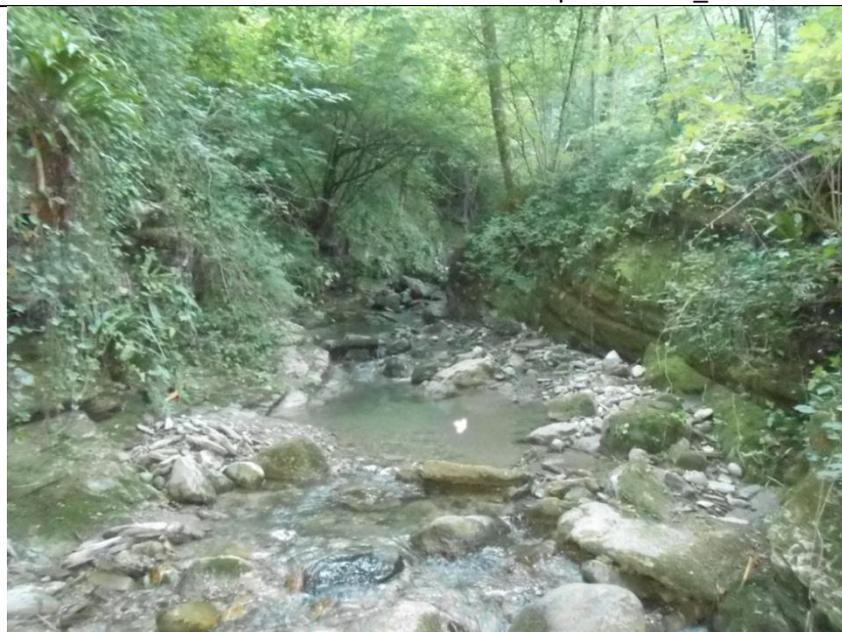
SCHEDA CRITICITA' IDROGEOLOGICA 10_c

Descrizione del fenomeno
 Tratto di torrente non regimato, presenza di area di frana attiva in sponda sinistra nel tratto a valle del ponte.
 Lungo il tratto posto a monte del ponte l'effetto di erosione risulta minore il corso d'acqua scorre al piede di un versante roccioso.

Foto n.95: vista dell'alveo a valle del ponte LC10_12

Foto 97: vista dell'alveo a monte del ponte LC10_12

Interventi di contenimento fenomeni erosione spondale causa di possibili attivazioni di fenomeni di dissesto (arginature in scogliera).
 Per quanto riguarda la porzione posta a monte del ponte, si possono prevedere degli interventi di manutenzione del versante quali consolidamenti e disgiacchi con la rimozione della vegetazione arbustiva.
