**STUDIO IDROGEOLOGICO ED IDRAULICO A SCALA DI  
SOTTOBACINI IDROGRAFICI DEL COMPENSORIO DELLA  
C.M.L.O.V.S.M., FINALIZZATO ALLA DEFINIZIONE DEGLI  
INTERVENTI PRIORITARI DI SISTEMAZIONE E DIFESA IDRAULICA**

**LC011\_E2. RELAZIONE DI SOPRALLUOGO -  
RILIEVO**

**TORRENTE GREGHENTINO**

**COMUNITA' MONTANA LARIO ORIENTALE - VALLE SAN MARTINO**

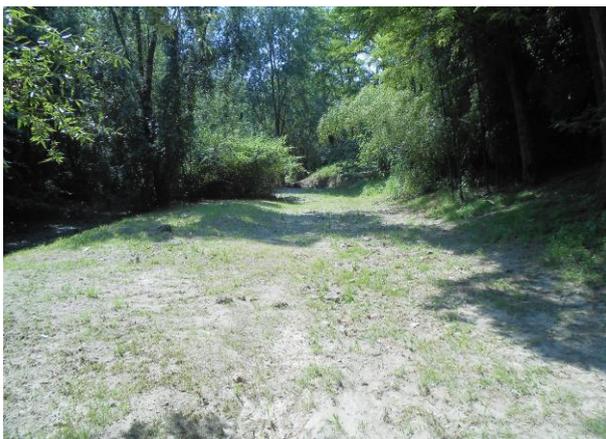
Dal punto di partenza dei rilevamenti al ponte ferroviario, il letto del torrente è debolmente pianeggiante ed è costituito da materiale grossolano con dimensioni che variano da ghiaie e ciottoli; nel tratto sono stati rinvenuti alcune sabbie grossolane. Nel tratto in oggetto, lungo la sponda idrografica destra risulta essere confinato per la presenza di un rilevato naturale di ca. 4 m di altezza interamente vegetato con la presenza di depositi fluviali; sulla sponda idrografica sinistra è presente una piana alluvionale confinata, larga mediamente ca. 12 m, ricoperta dal manto erboso (foto 1 e 3).

Piana alluvionale (foto 1)

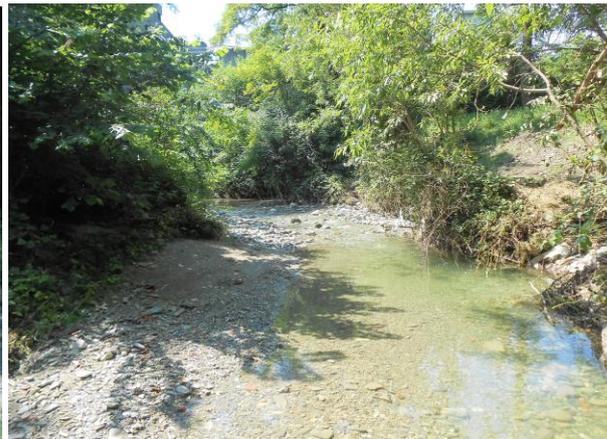
Vista verso monte dell'alveo (foto 3)

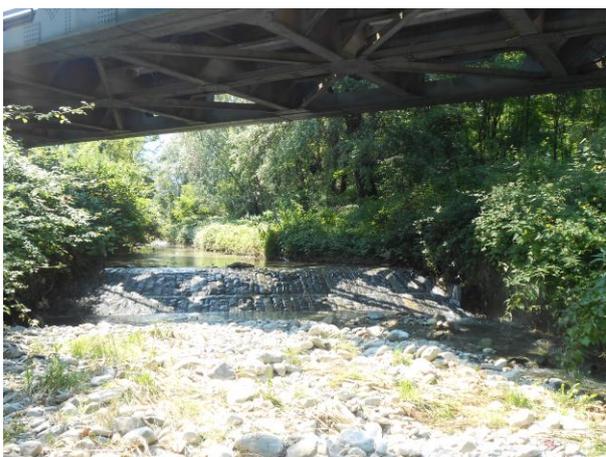
La prima opera visionata è il ponte ferroviario a travature in acciaio, posto a quota 200 m s.l.m.. L'opera è in buono stato; le spalle del ponte sono protette da argini in cls che garantiscono il confinamento delle acque del torrente.

Al di sotto del ponte è presente una rampa artificiale costituita da pietrame annegato nel cls in buono stato di conservazione. A valle dell'opera è presente un vistoso deposito di materiale grossolano costituito da ciottoli e blocchi; tale deposito è presente sul lato idrografico destro del torrente lungo l'asse dello stesso, confinando il flusso d'acqua lungo la sponda sinistra.

Vista del ponte ferroviario 11\_2

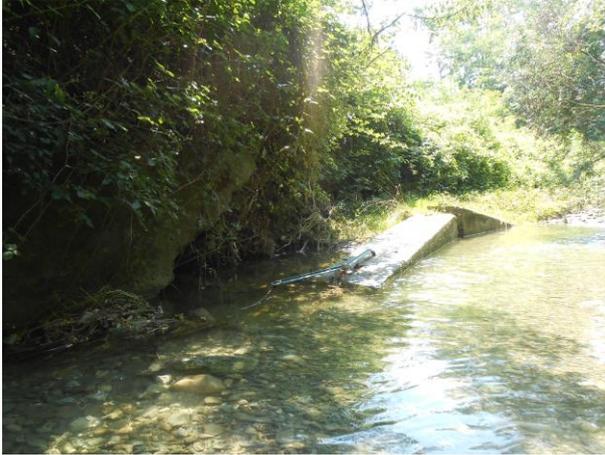
Foto 7

Sulla sponda idrografica destra partendo dal ponte ferroviario per ca. 20 metri verso monte, è presente un muro spondale in cls che nel tratto finale è gravemente danneggiato, ma non comporta particolari problematiche al regolare deflusso delle acque (foto 7).

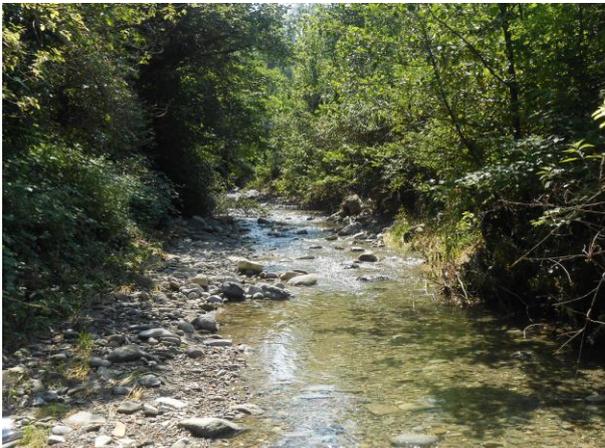
Nel tratto di torrente a monte del ponte 11\_3, lungo la sponda idrografica destra sono stati rilevati numerosi depositi fluviali e l'alveo risulta essere confinato (foto 12). Mentre a quota 206 m s.l.m. troviamo la prima soglia in pietrame annegato nel cls (foto 15). L'opera non presenta problemi strutturali o di erosione.

Vista verso monte dell'alveo (foto 12)

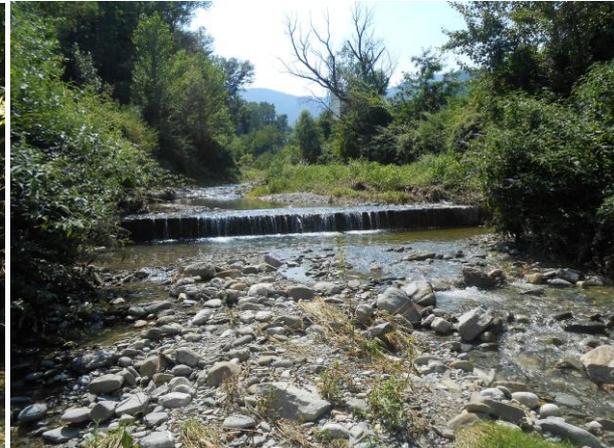
Vista dal valle della soglia (foto 15)

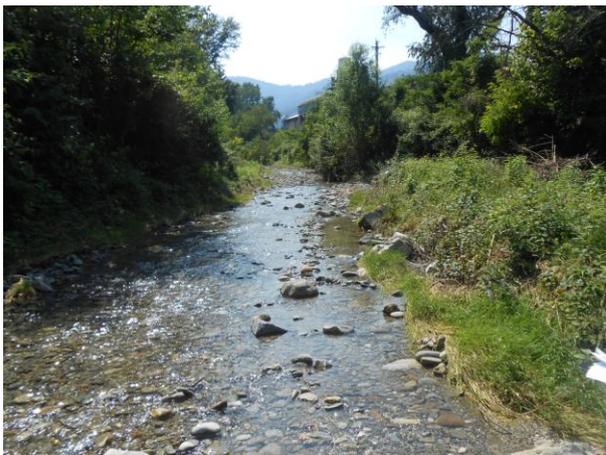
Risalendo ulteriormente verso monte l'asta del Greghentino risulta confinata. Si rileva lungo la sponda sinistra un argine di altezza pari a 3 m e costituito materiale composito (sabbie e ghiaie), mentre la sponda in destra idrografica è caratterizzata dalla fitta vegetazione fino a quota 207 m s.l.m. (foto 16).

Vista verso monte dell'alveo (foto 16)

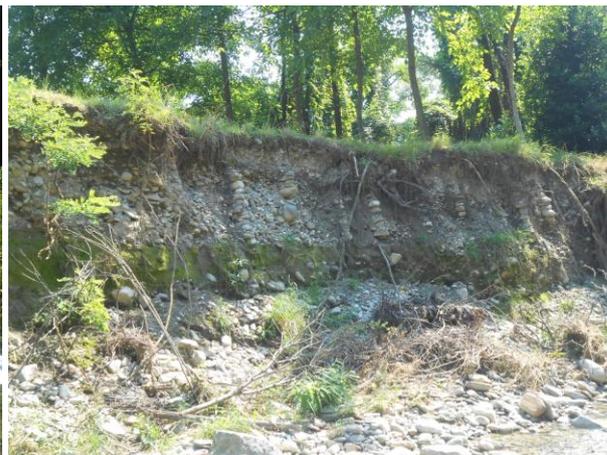
Dall'ultima quota indicata fino al 212 m s.l.m. la sponda idrografica destra è confinata dall'argine naturale; l'argine è caratterizzato da livello di materiale fluviale costituito da ghiaie e ciottoli con evidenti strutture embricate, posto sopra ad un livello a matrice sabbiosa. Lungo il tratto sono evidenti segni di erosione spondale e di instabilità delle scarpate.

Foto 20 argine in destra idrografica

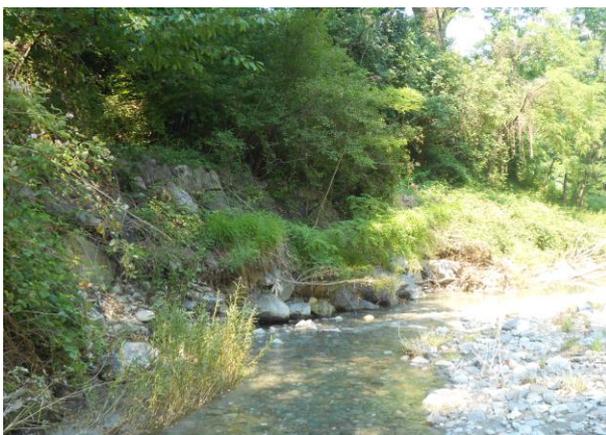
Foto 21

A ca. 208 m s.l.m. lungo la sponda idrografica sinistra è presente una scogliera, la quale si interrompe a circa 211 m. s.l.m. per la presenza di un muro di recinzione in cls posato sopra il terreno di origine fluviale (foto 21) che si sviluppa fino alla Strada Provinciale. Inoltre poco più a monte, a quota 210 m s.l.m. la sponda idrografica destra presenta evidenti segni di erosione spondale e cedimento. L'azione costante del corso d'acqua causa lo scalzamento del piede dell'argine provocando quindi arretramento della scarpata stessa (foto 26). Raggiunto il ponte della strada provinciale 11\_4 si osserva che a valle dello stesso sono presenti n.3 soglie in pietrame annesso nel cls in buone condizioni.

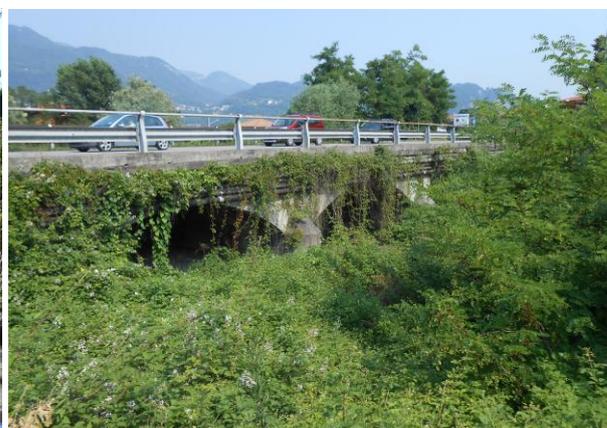
Vista da monte del ponte 11\_4

Il ponte della Strada Provinciale è costituito da 5 arcate delle quali solo la seconda arcata, dalla sponda idrografica di destra, è libera dal materiale fluviale e dalla vegetazione, ed è l'unica attraverso la quale scorre regolarmente il corso d'acqua.

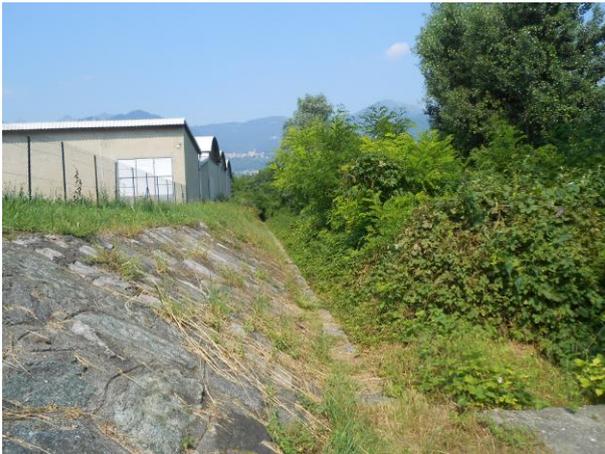
Foto 39

A monte di tali soglie l'asta fluviale risulta confinata all'interno del proprio alveo naturale fino a quota 224 m. s.l.m., dalla quale lungo la sponda idrografica sinistra si erge un argine in pietrame annegato nel cls di lunghezza ca 100 m (foto 39), e termina in prossimità di una soglia in buono stato di conservazione posta a quota 226 m. s.l.m. (foto 37). Qui la sponda idrografica destra è invasa dalla fitta vegetazione infestata.

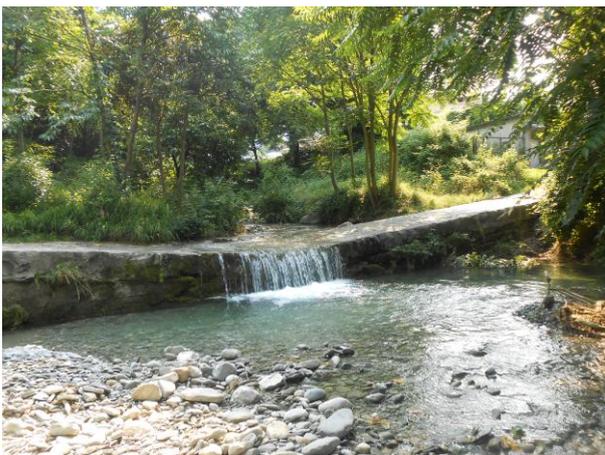
Foto 42

Il tratto di torrente compreso tra l'ultima soglia indicata e la soglia posta a quota 228 m s.l.m. (foto 42) l'alveo non presenta particolari segni di erosione spondale e si rinvergono limitati accumuli di materiale fluviale costituiti da ciottoli e ghiaie. Tale condizione si protrae fino a quota 232 m s.l.m. dove troviamo un'altra soglia in buono stato di conservazione (foto 45). Al piede di quest'ultima è presente un importante deposito di materiali con pezzatura da ghiaia a blocchi.

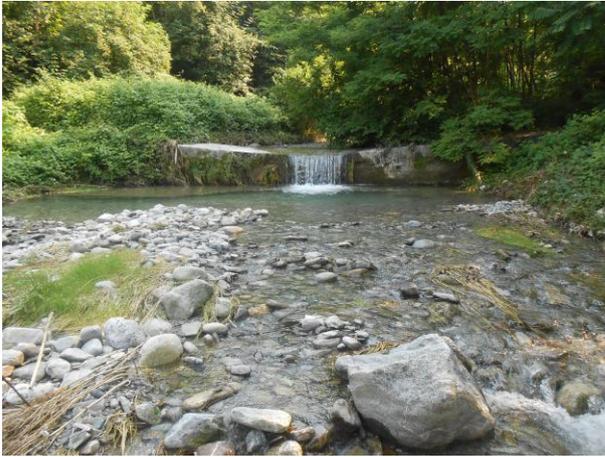
Foto 50

Proseguendo il camminamento verso monte si rinvergono locali depositi di materiale fluviale, e a quota 234 m. s.l.m. si rileva un'altra soglia in buono stato di conservazione (foto 50); si evidenzia che al piede della stessa è presente un accumulo di detriti fluviali particolarmente rilevante.

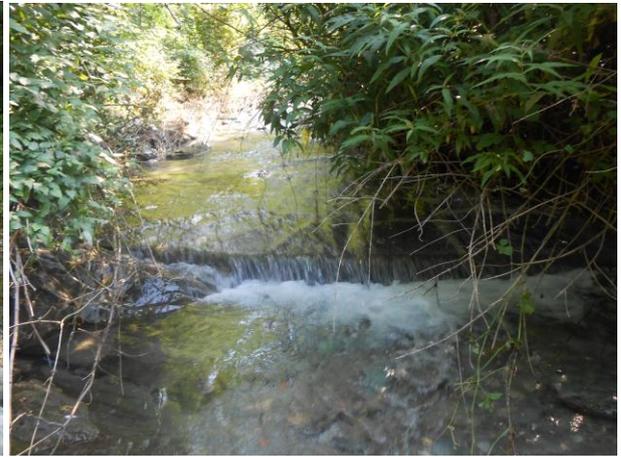
Foto 53

A circa 15 m a monte dell'ultima soglia indicata è presente un breve tratto di torrente del quale il letto risulta lastricato (foto 53).

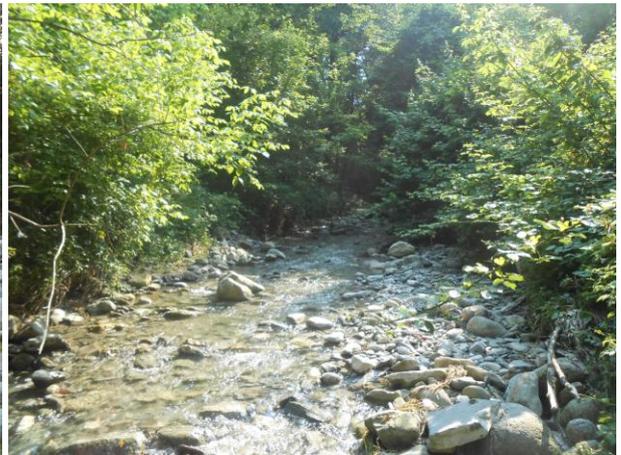
Foto 57

Dall'ultima soglia indicata il Torrente prosegue verso monte pressoché in modo rettilineo. Lungo l'asta non sono stati rilevati particolari criticità dal punto di vista idrogeologico e localmente si rilevano diversi accumuli di depositi fluviali (foto 57).

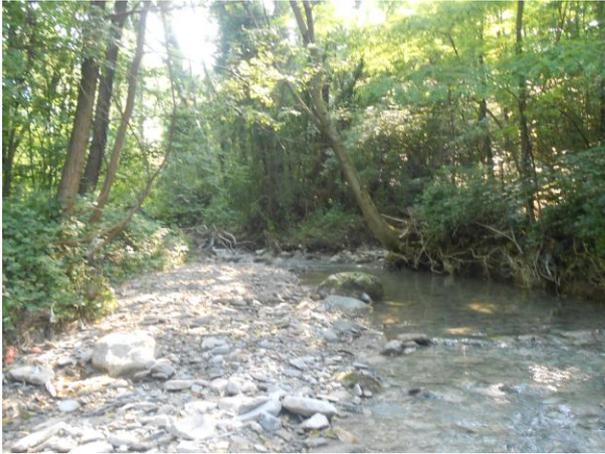
Foto 58

A quota 250 m s.l.m. il torrente proveniente dalla località Molino sfocia nel Greghentino (foto 58); nell'area non si rilevano particolari criticità idrogeologiche se non locali erosioni spondali.

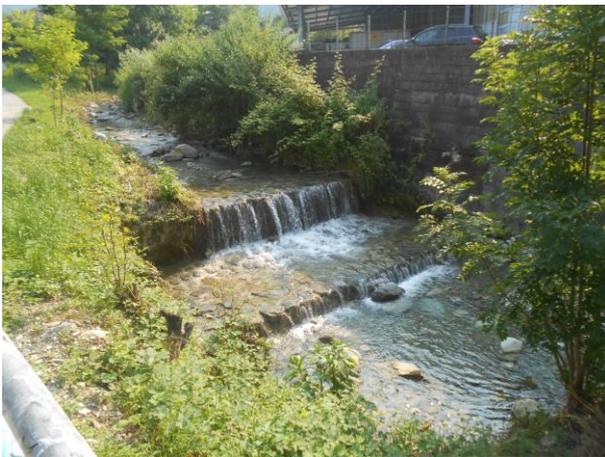
Foto 65

Nel tratto indicato si rileva che solo la sponda idrografica, in fregio al capannone industriale, risulta essere protetta da muro di recinzione, mentre lungo la sponda opposta l'alveo è confinato da un argine di limitata altezza, costituito da materiale composito (foto 65).

A quota 258 m s.l.m. è presente una soglia in pietrame immerso nel cls in buono stato conservativo. Poco più a monte della soglia stessa l'argine sulla sponda sinistra passa da una muratura in cls ad una scogliera, mentre la sponda opposta permane la condizione sopra indicata (foto 65); si evidenzia che lungo il letto del Torrente non sono stati rilevati accumuli di materiale.

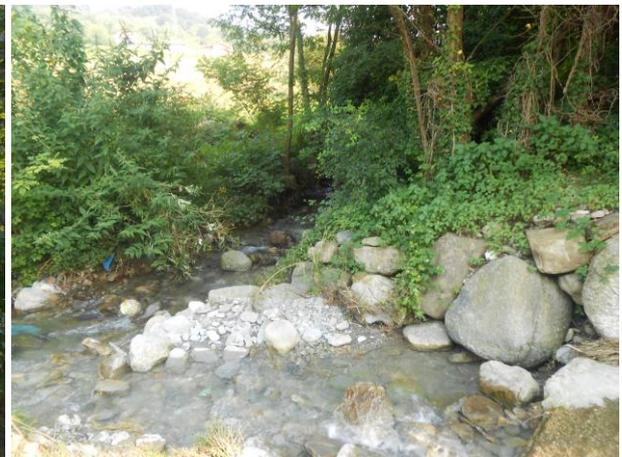
A circa 44 metri a monte dall'ultima soglia descritta, si giunge alla confluenza con il Torrente "Grenta"; nell'alveo sono presenti accumuli di materiale grossolano e alcuni massi posizionati alla "rinfusa" al fine di ridurre l'energia di flusso.

Confluenza Torrenti Greghentino (dx) e Grenta (sx).

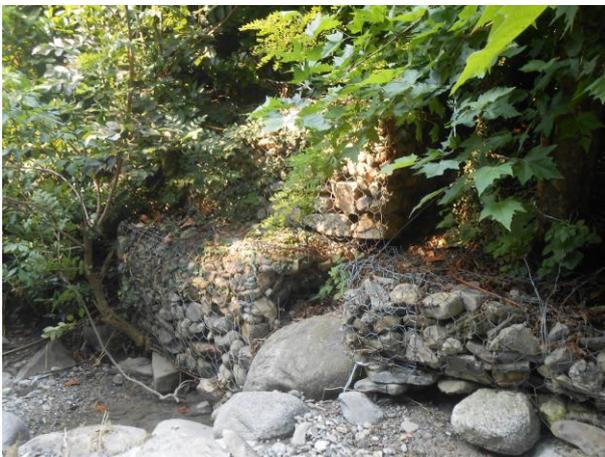
Foto 80

Raggiunta la quota 280 m s.l.m., in prossimità del ponte che porta alla località Parzano (11\_7), nel letto del torrente sono presenti diversi accumuli di materiale fluviale lungo la sponda destra mentre gli argini sono costituiti da materiale naturale apparentemente stabili. Inoltre si rileva che a quota 276 m s.l.m. è presente un breve tratto di circa 5 m di gabbionata in discrete condizioni lungo la sponda idrografica destra (foto 80).

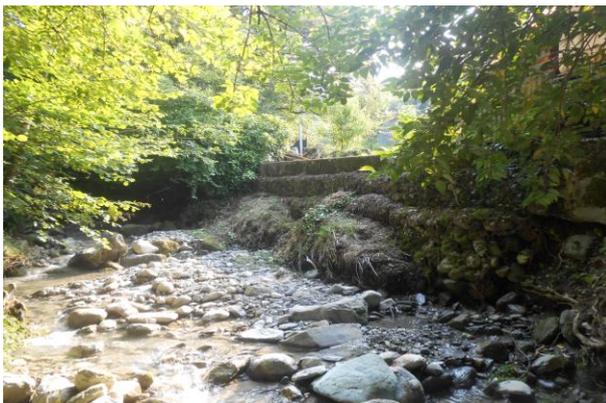
Foto 86

Proseguendo per circa 60 m a monte dell'ultimo ponte l'alveo risulta confinato e inoltre si rileva che lungo la sponda sinistra è presente un muro in cls posato al di sopra a delle gabbionate (foto 86), mentre sulla sponda opposta sono presenti altre gabbionate per circa 10 m a monte del ponte 11\_7. Continuando il camminamento verso monte, l'alveo risulta naturale e si osservano diversi depositi fluviali.

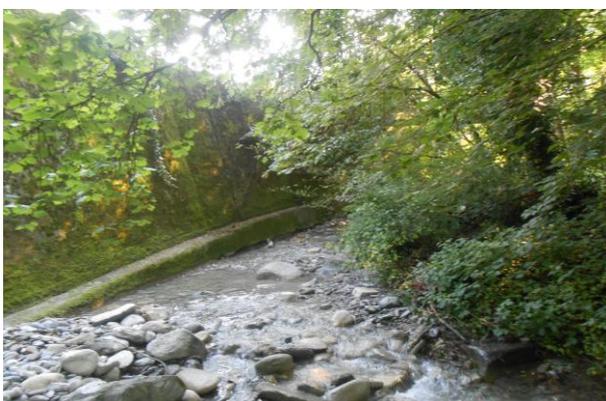
Foto 89

Dalla quota 292 m s.l.m. a 296 ca. lungo la sponda sinistra è presente un muro arginale in cemento armato in buone condizioni; localmente si rileva che il piede dell'opera risulta scalzato (foto 89).

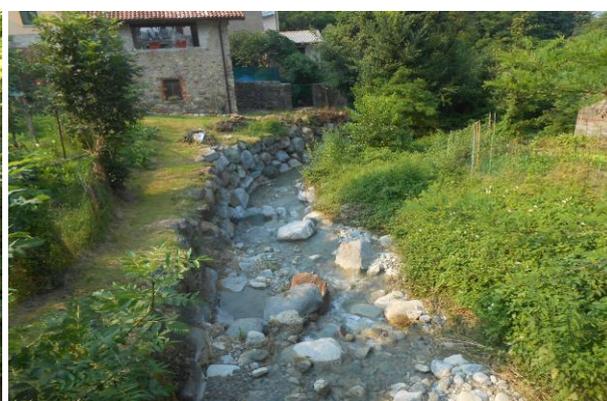
Foto 93

Proseguendo il camminamento, raggiunta quota 298 m. s.l.m. il Torrente Greghentino curva verso Sud (foto 93) e si rileva la presenza di una scogliera lungo la sponda sinistra, mentre la sponda opposta pur non essendo regimata artificialmente non presenta criticità. Poco a monte è presente il ponte 11\_9 che congiunge via De Gasperi con la località Ospitaletto.
