**STUDIO IDROGEOLOGICO ED IDRAULICO A SCALA DI
SOTTOBACINI IDROGRAFICI DEL COMPENSORIO DELLA
C.M.L.O.V.S.M., FINALIZZATO ALLA DEFINIZIONE DEGLI
INTERVENTI PRIORITARI DI SISTEMAZIONE E DIFESA IDRAULICA**

**LC011_E4. SCHEDE DI VERIFICA IDRAULICA
LC011_E5. SCHEDE DELLE CRITICITA' RILEVATE
LC011_E6. SCHEDE RIASSUNTIVE DELLE CRITICITA'**

TORRENTE GREGHENTINO

COMUNITA' MONTANA LARIO ORIENTALE - VALLE SAN MARTINO

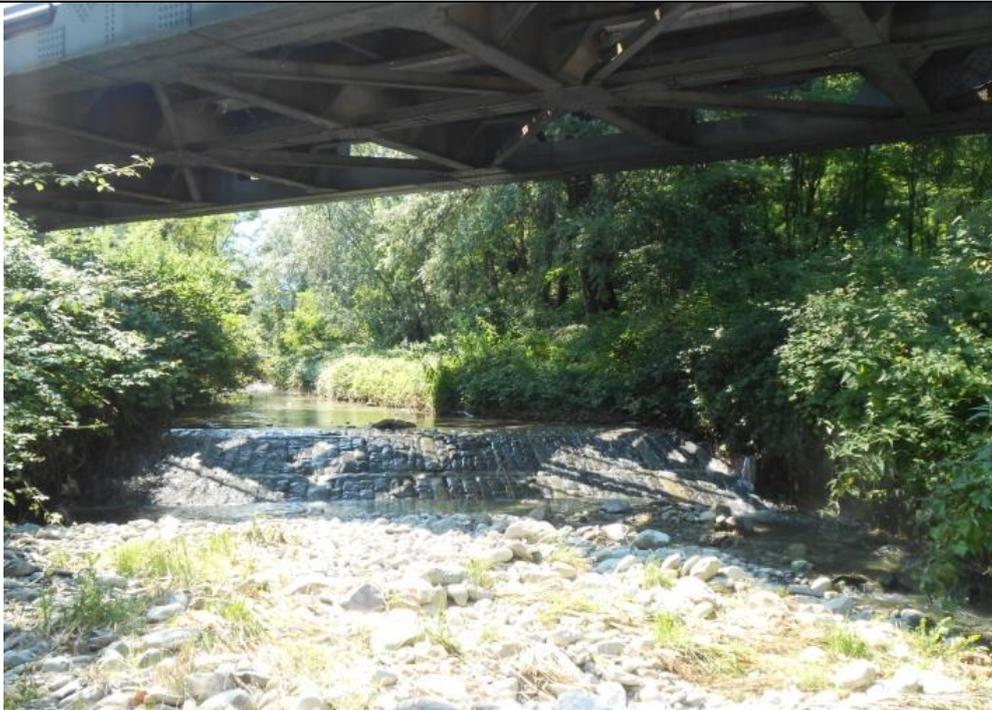
Fotografia sezione in corrispondenza del ponte

Stato di manutenzione manufatto: Buono

Stato di manutenzione alveo: Buono

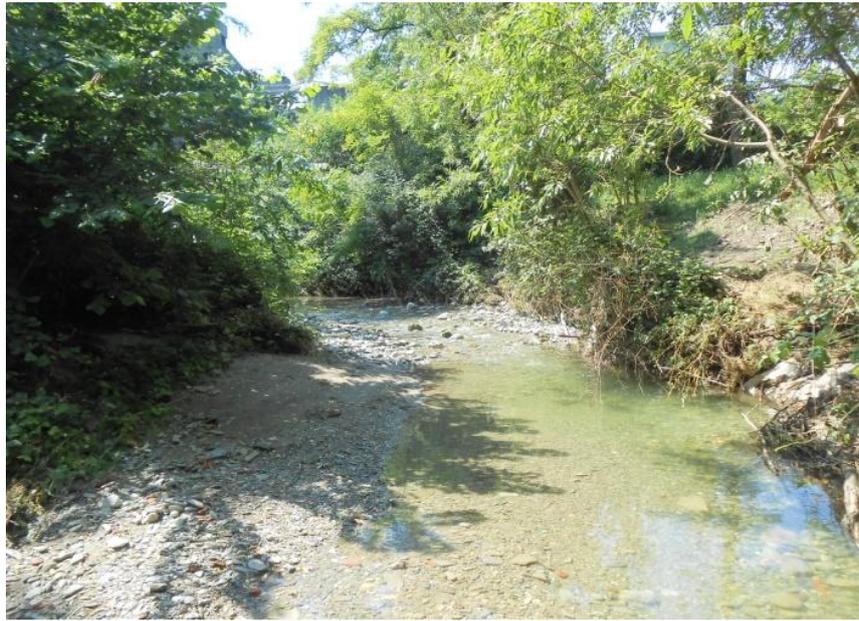
Fotografia tratto a monte del ponte

A monte del ponte entrambe le basi delle sponde si presentano libere da accumulo di detriti.

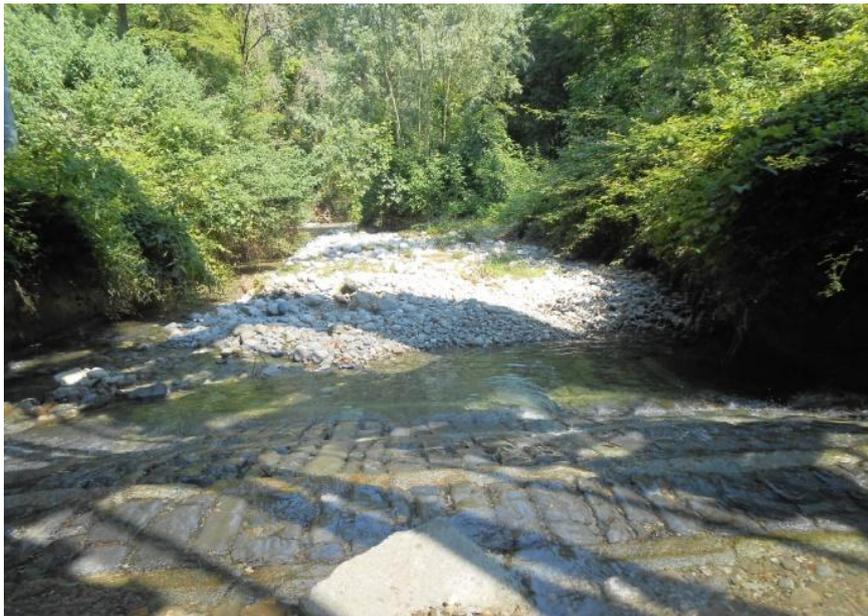
Fotografia tratto a valle del ponte

A valle del ponte la base sinistra della sponda si presenta libera, mentre a destra vi è presenza di accumulo di materiale. Inoltre sulla lunghezza delle sponde vi è la presenza di vegetazione (erba ed alberi).

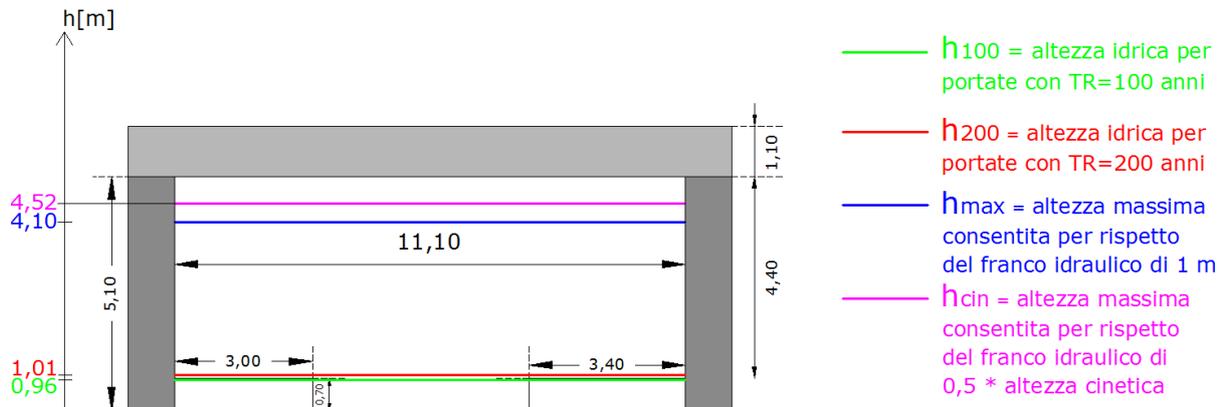
Altezza (m)	5,10	Coeff. di scabrezza di Kutter	1,75
Base (m)	11,10	Pendenza del fondo (%)	2,22
Altezza idrica (m) – TR = 100 anni	0,96	Altezza idrica (m) – TR = 200 anni	1,01
Velocità corrente (m/s) – TR = 200 anni	4,76	$\frac{1}{2}$ altezza cinetica corrente (m)	0,58

La sezione risulta idraulicamente sufficiente sia per portate con tempo di ritorno di 100 anni che di 200 anni, in quanto in entrambi i casi il franco tra la quota idrometrica relativa alla piena e la quota di intradosso del ponte è superiore al franco minimo che deve essere garantito di 1 metro.

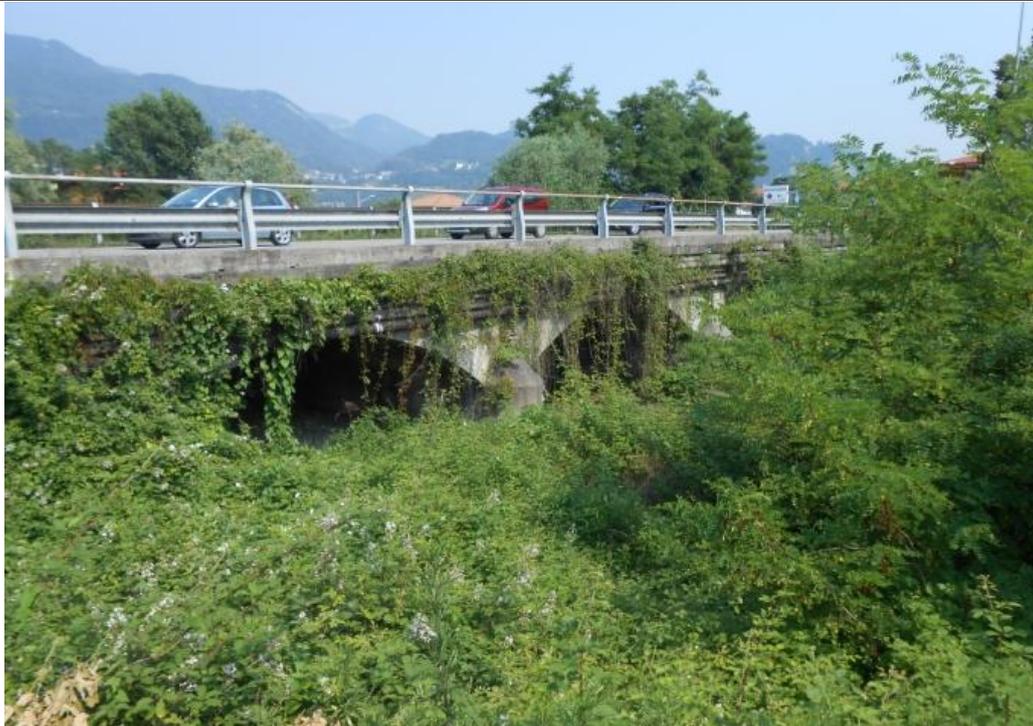
Fotografia sezione in corrispondenza del ponte

Caratteristiche ponte	
Materiale: Calcestruzzo con pietrame immerso Forma: Struttura a campate circolari a monte mentre le campate in uscita a valle risultano essere rettangolari Stato di manutenzione manufatto: Buono Stato di manutenzione alveo: Scadente	
Descrizione	
<p>La lunghezza dell'impalcato è di 41 m, mentre la sua larghezza è di 12 m. L'alveo del torrente è costituito da pietrame e ghiaie. Il torrente Gregghentino scorre all'interno di una singola campata centrale; le altre quattro sono ostruite da materiale d'accumulo, alberi, arbusti e rovi cresciuti nel tempo. Vi è la presenza di accumulo di detriti lungo entrambe le sponde. La presenza di folta vegetazione potrebbe dar luogo, in caso di piena, a fenomeni di accumulo di materiali (tronchi e rami) alla sezione a monte del ponte, con problemi di smaltimento delle portate al colmo a causa dalla diminuzione della sezione di passaggio della corrente idrica.</p>

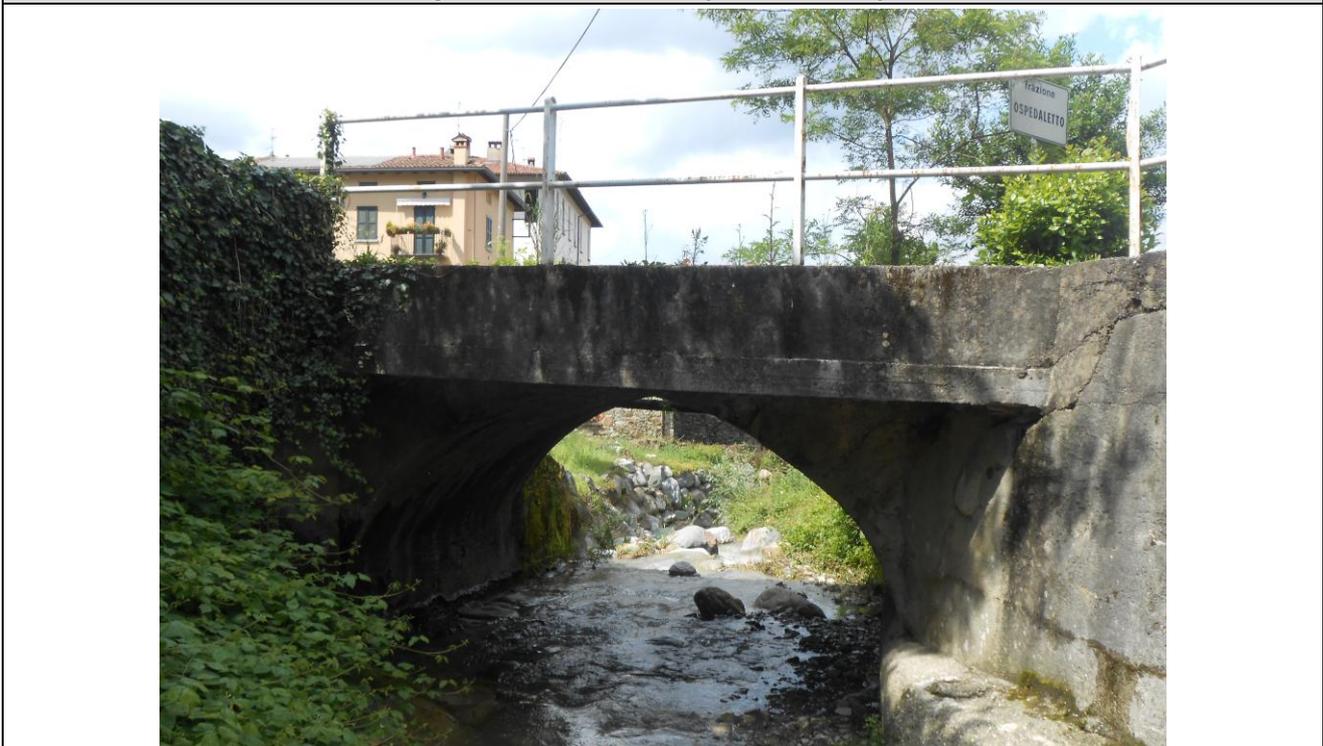
Fotografia sezione in corrispondenza del ponte

Caratteristiche ponte	
Materiale: Calcestruzzo e pietrame	
Forma: Ponte costituito da una campata ad arco	
Stato di manutenzione manufatto: Buono	
Stato di manutenzione alveo: Buono	
Descrizione	
La lunghezza dell'impalcato è di 5 m, mentre la sua larghezza è di 4,8 m. L'alveo del torrente è costituito da pietrame immerso nel calcestruzzo. La luce del ponte si presenta libera da depositi. A monte del ponte del ponte sulla base della sponda sinistra vi è accumulo di materiale, le restanti parti si presentano libere da detriti.

11_8	Incrocio Via Fratelli Kennedy - Via Europa - Valgreghentino (LC)	NO				NO	Le dimensioni geometriche della sezione sono assimilabili a quelle del ponte 11_9, che è risultato non verificato.
11_9	Via Alcide De Gasperi – Valgreghentino (LC)	SI			X	NO	Nodo idraulico segnalato nello scenario di rischio idraulico nel piano di emergenza comunale di Valgreghentino

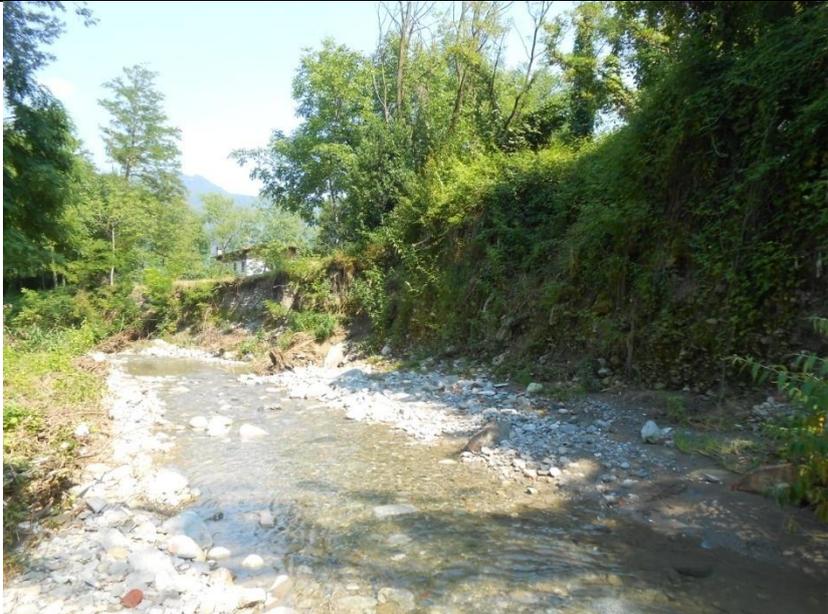
Descrizione del fenomeno
 La sponda idrografica destra presenta evidenti segni erosione spondale e cedimento. L'azione costante del corso d'acqua causa lo scalzamento del piede dell'argine provocando quindi arretramento della scarpata stessa.

Foto n.18: vista sponda idrografica destra.

Lavori di disboscamento dell'argine; interventi di difesa spondale mediante formazione di arginature in scogliera / tecniche di ingegneria naturalistica che ne consentono la stabilizzazione favorendone il successivo rinverdimento. La presenza di zone a rischio classificabili come R4, induce ad una puntuale verifica idraulica della sezione di deflusso , con particolare riguardo anche alla sponda idrografica sinistra per la verifica delle arginature esistenti.

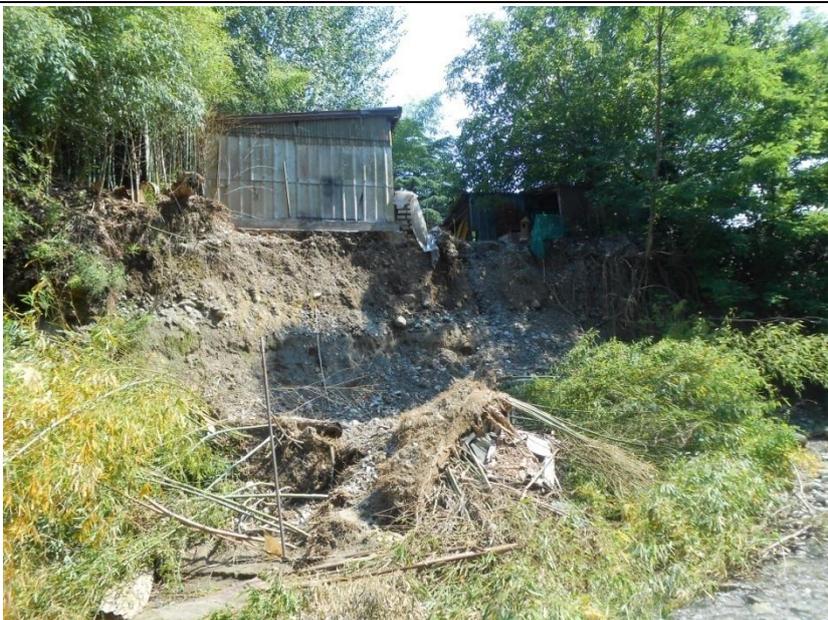
Foto 26: vista sponda idrografica destra.
