**STUDIO IDROGEOLOGICO ED IDRAULICO A SCALA DI  
SOTTOBACINI IDROGRAFICI DEL COMPENSORIO DELLA  
C.M.L.O.V.S.M., FINALIZZATO ALLA DEFINIZIONE DEGLI  
INTERVENTI PRIORITARI DI SISTEMAZIONE E DIFESA IDRAULICA**

**LC012\_E2. RELAZIONE DI SOPRALLUOGO -  
RILIEVO**

**FIUME RIO TORTO**

**COMUNITA' MONTANA LARIO ORIENTALE - VALLE SAN MARTINO**

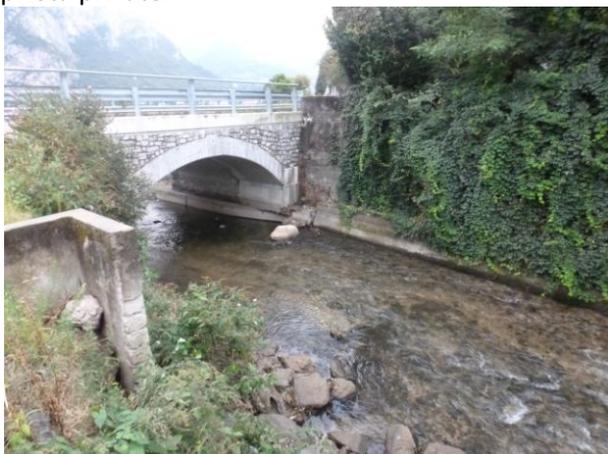
Vista da monte del ponte 12\_1

I sopralluoghi hanno avuto inizio alla foce del Fiume Rio Torto in prossimità del primo ponte rilevato 12\_1. Il tratto di asta fluviale compreso tra il ponte 12\_1 e il ponte 12\_2, appare regimato artificialmente in sinistra orografica mentre la sponda opposta è rappresentata dal versante naturale del promontorio della "Rocca". Per circa 90 m a valle ponte 12\_2 il fiume è regimato artificialmente grazie alla presenza dei murature in pietrame e cemento di recente realizzazione.

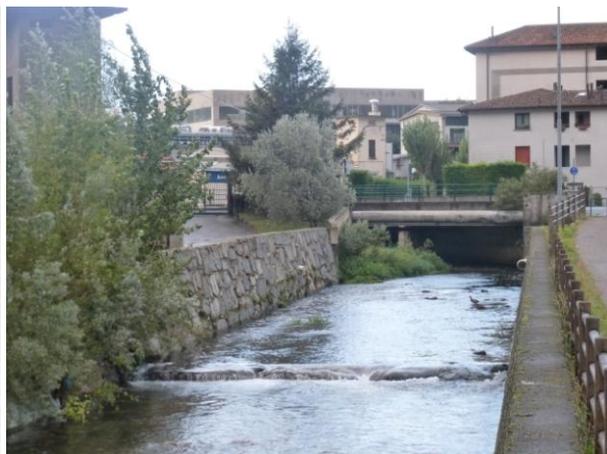
Vista da valle del ponte 12\_2

Poco più a monte del ponte 12\_2 non è stato possibile verificare la condizione dell'alveo per un tratto di circa 400 m a causa del livello alto dell'acqua che non ha consentito l'accesso, inoltre le sponde risultano su proprietà private.

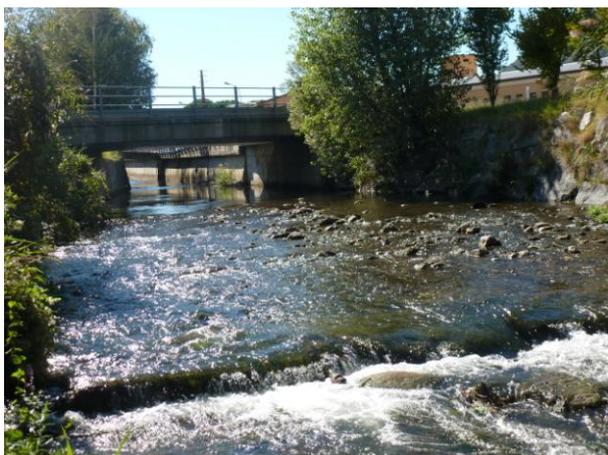
Vista da valle del ponte LC012\_3

A quota 210 m s.l.m. si rileva la presenza del ponte 12\_3 e poco più a monte, ad una distanza di 45 m è presente l'attraversamento 12\_4. Dall'attraversamento 12\_3 al 12\_7 l'alveo è regimato da murature in cemento armato, mentre il letto del corso d'acqua risulta piano e intervallato da soglie.

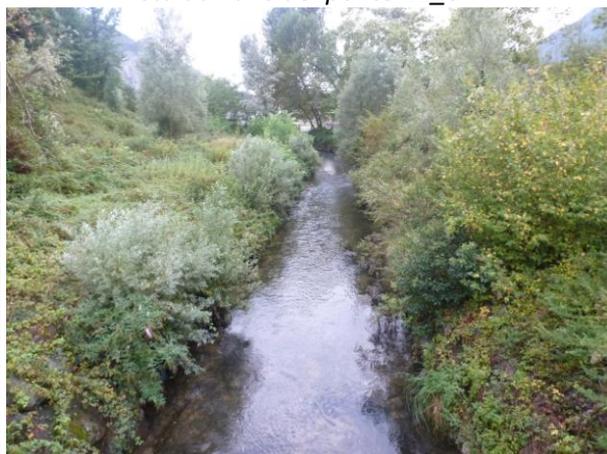
Foto 27 vista verso monte

Proseguendo il camminamento verso monte, il Fiume per un tratto di circa 280 m risulta regimato artificialmente mentre il letto appare piano; per di più la fitta vegetazione infestante maschera entrambe le sponde fino al ponte 12\_8 (foto 27).

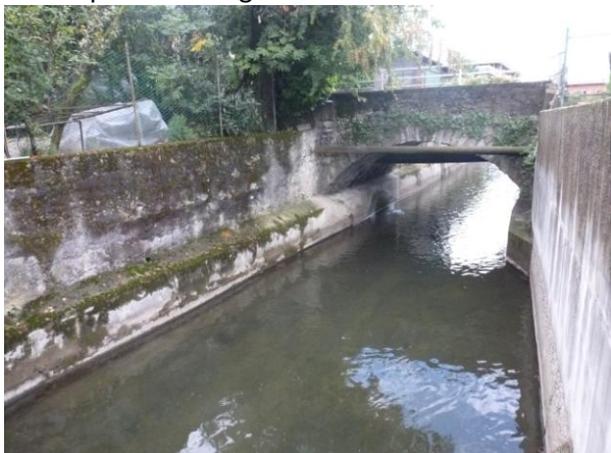
Vista da valle del ponte 12\_10

Dall'ultimo ponte indicato al ponte 12\_10 il fiume è regimato artificialmente grazie alla presenza su entrambe le sponde delle murature in cemento armato. Proseguendo il camminamento verso il ponte 12\_11 corso d'acqua risulta regimato artificialmente e il letto risulta piano.

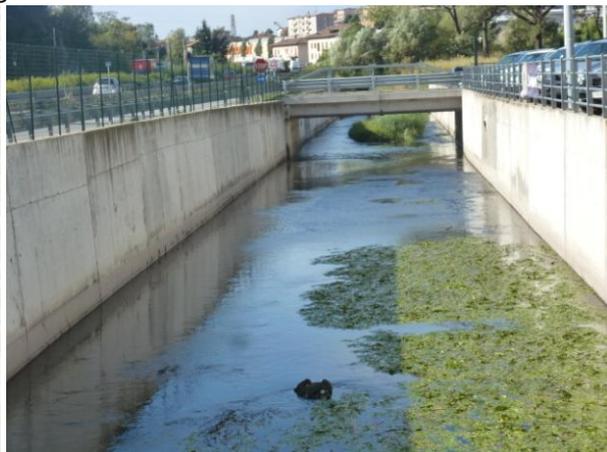
Vista da valle del ponte 12\_13

A circa 400 m a monte dell'attraversamento 12\_11, è presente il ponte in cemento armato 12\_12. Successivamente, a circa 90 metri a monte dell'ultima opera segnalata è presente il ponte in cemento 12\_13. Risalendo l'asta fluviale per circa 70 m giungiamo alla confluenza del Torrente Toscio nel Rio Torto; si segnala che lungo il tratto di corso acqua non emergono particolari criticità dal punto di vista idraulico, ad eccezione della fitta vegetazione infestante presente lungo gli argini.
