**STUDIO IDROGEOLOGICO ED IDRAULICO A SCALA DI  
SOTTOBACINI IDROGRAFICI DEL COMPENSORIO DELLA  
C.M.L.O.V.S.M., FINALIZZATO ALLA DEFINIZIONE DEGLI  
INTERVENTI PRIORITARI DI SISTEMAZIONE E DIFESA IDRAULICA**

**LC012\_E4. SCHEDE DI VERIFICA IDRAULICA  
LC012\_E5. SCHEDE DELLE CRITICITA' RILEVATE  
LC012\_E6. SCHEDA RIASSUNTIVA DELLE CRITICITA'**

**FIUME RIO TORTO**

**COMUNITA' MONTANA LARIO ORIENTALE - VALLE SAN MARTINO**

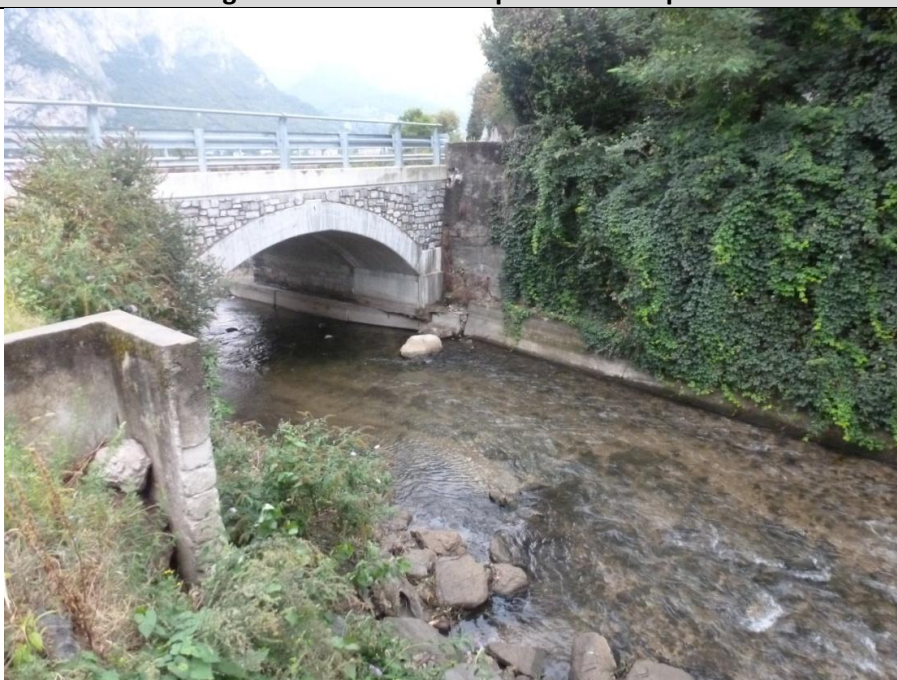
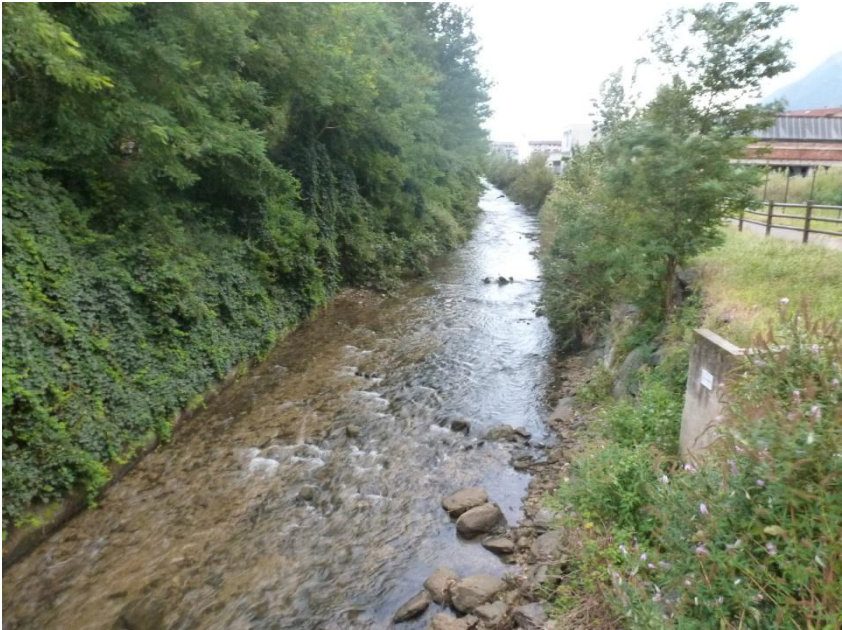
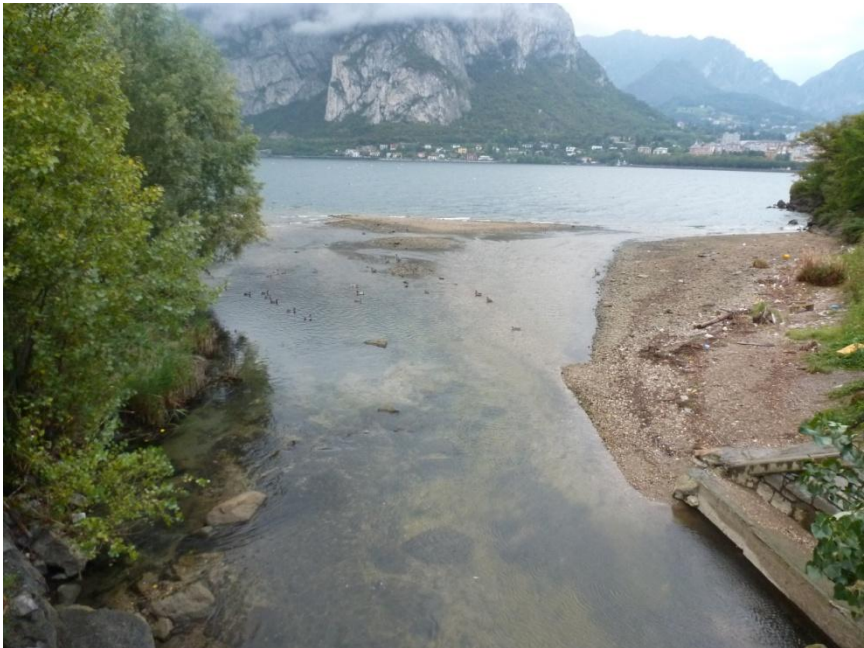
ID PONTE: 12\_1

| <b>Materiale:</b> Ponte in cemento armato<br><b>Forma:</b> Ponte ad arco a una campata<br><b>Stato di manutenzione manufatto:</b> Buono<br><b>Stato di manutenzione alveo:</b> Buono | |
| <p>La lunghezza dell'impalcato è di 9 m, mentre la sua larghezza è di 8,60 m. L'alveo è costituito da pietrame.</p> <p>La luce del ponte si presenta libera da depositi.</p> <p>Sia a monte che a valle del ponte le basi delle sponde si presentano libere da accumuli e vegetazione.</p> | |

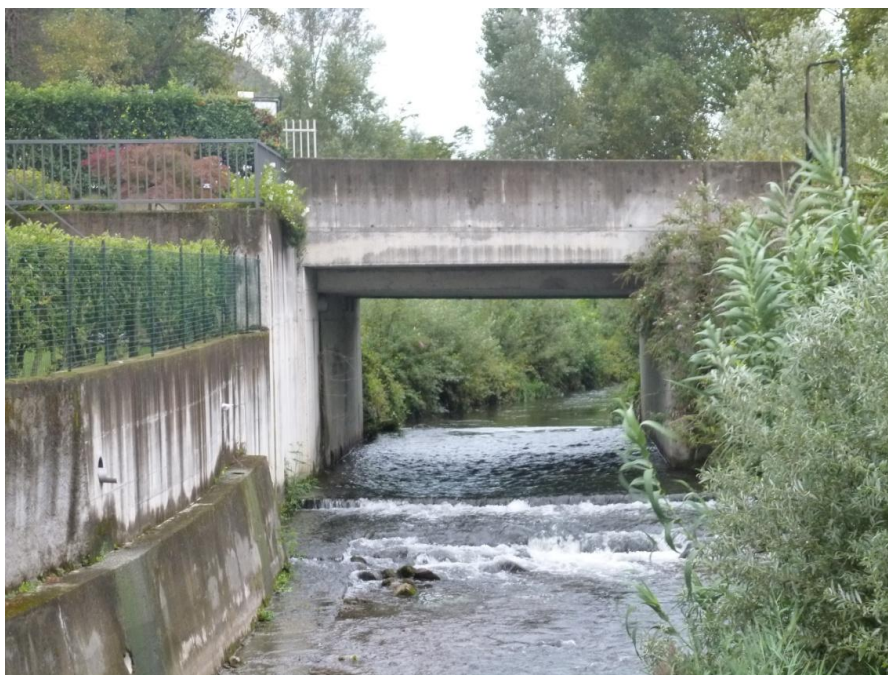
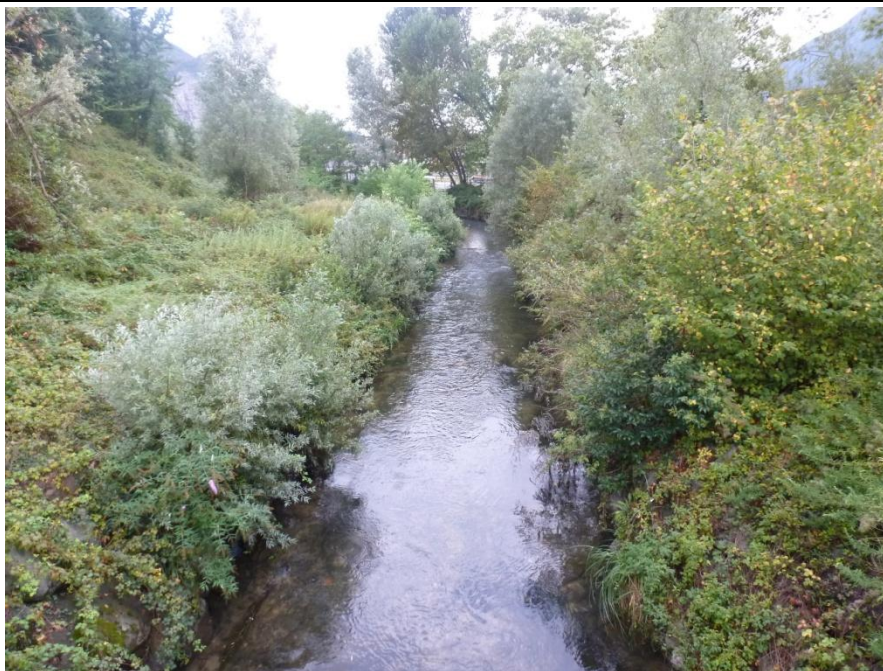
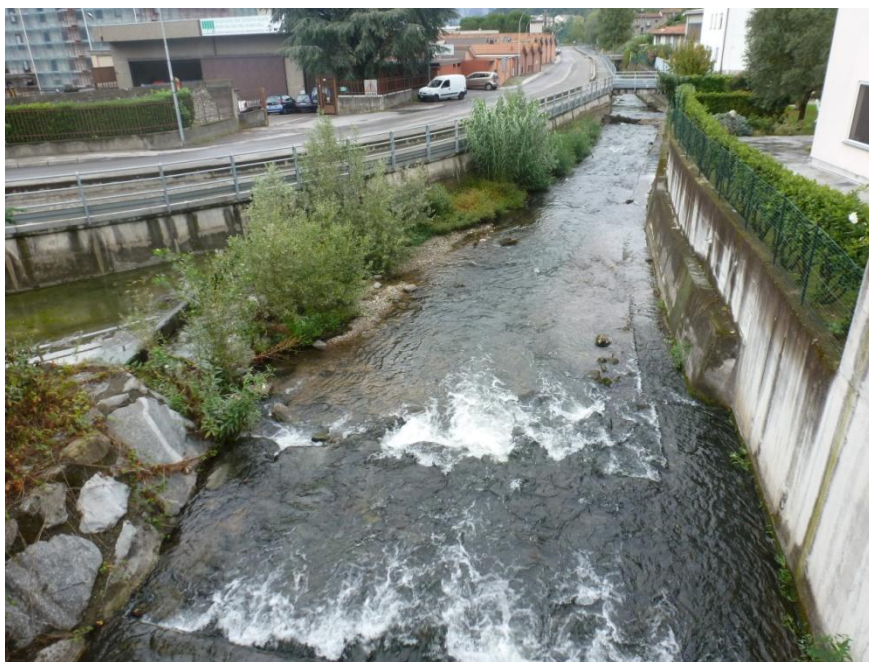
ID PONTE: 12\_7

**Materiale:** Ponte a travature in ferro

**Forma:** Ponte ad una campata a sezione rettangolare

**Stato di manutenzione manufatto:** Buono

**Stato di manutenzione alveo:** Buono

La lunghezza dell'impalcato è di 10 m, mentre la sua larghezza è di 12.85 m. L'alveo è costituito da pietrame. La luce del ponte si presenta libera da depositi.

Sia a monte che a valle del ponte le basi delle sponde si presentano libere da accumuli e vegetazione.

| ID PONTE: 12_7 | | FIUME RIO TORTO (LC012Z) | |
|---|---|---|---|
| <p>La sezione risulta <u>idraulicamente sufficiente</u> sia per portate con tempo di ritorno di 100 anni che di 200 anni.</p> | | | |

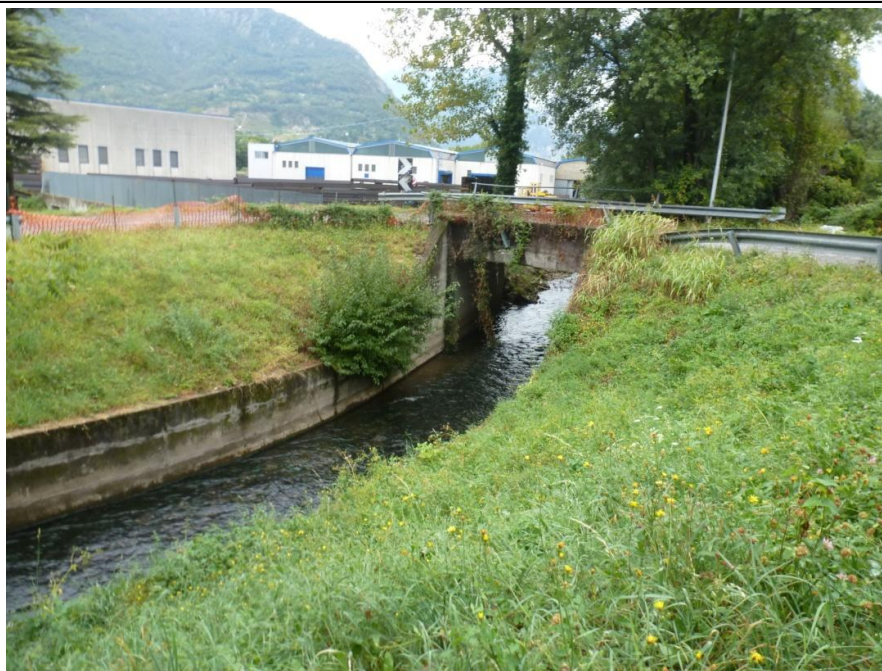
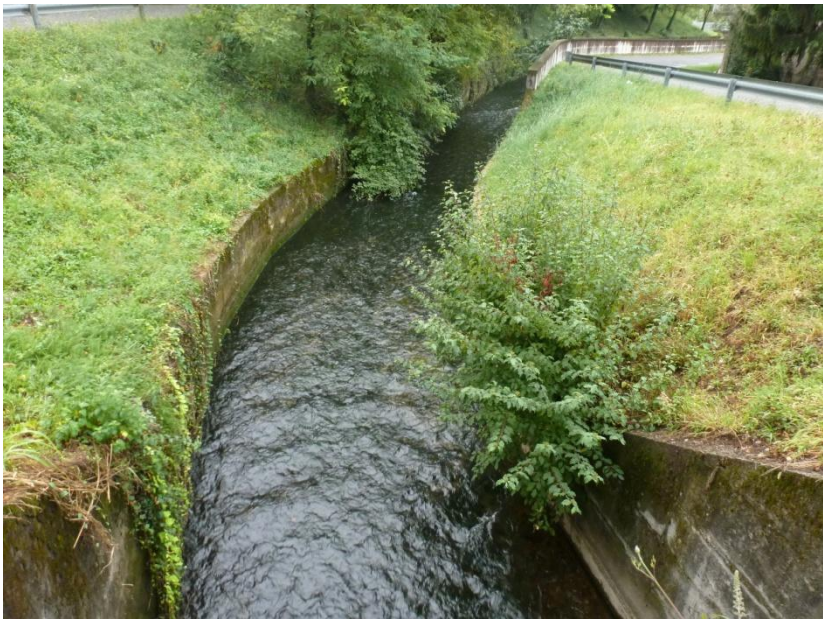
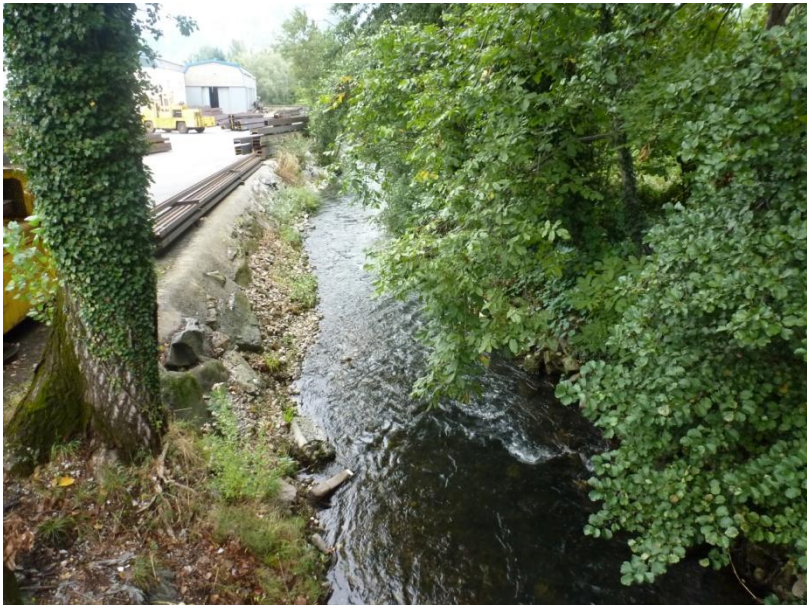
ID PONTE: 12\_8

| ID PONTE: 12_8 | FIUME RIO TORTO (LC012Z) |
|---|---|
| <b>Materiale:</b> Ponte costruito in cemento armato<br><b>Forma:</b> Ponte ad una campata a sezione rettangolare<br><b>Stato di manutenzione manufatto:</b> Buono<br><b>Stato di manutenzione alveo:</b> Buono | |
| <p>La lunghezza dell'impalcato è di 4,50 m, mentre la sua larghezza è di 6,60 m. L'alveo è costituito da pietrame. La luce del ponte si presenta libera da depositi.</p> <p>Sia a monte che a valle del ponte le basi delle sponde si presentano libere da accumuli e vegetazione.</p> | |

| ID PONTE: 12_8 | | FIUME RIO TORTO (LC012Z) | |
|---|---|---|---|
| <p>La sezione risulta idraulicamente insufficiente sia per portate con tempo di ritorno di 100 anni che di 200 anni, in quanto in entrambi i casi il franco tra la quota idrometrica relativa alla piena di progetto, non risulta sufficiente a 0,5 volte l'altezza cinetica della corrente.</p> | | | |

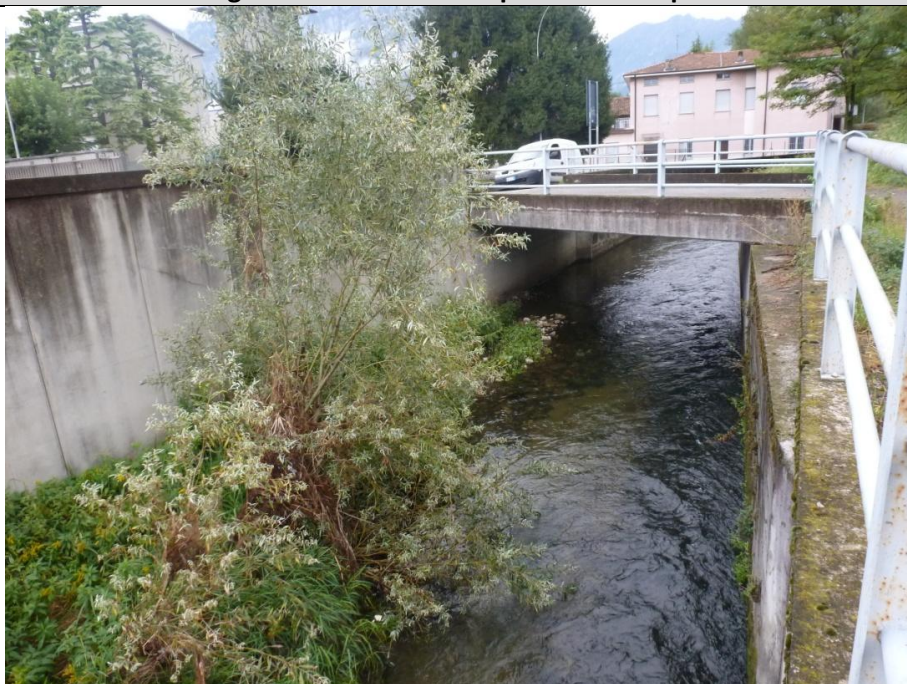
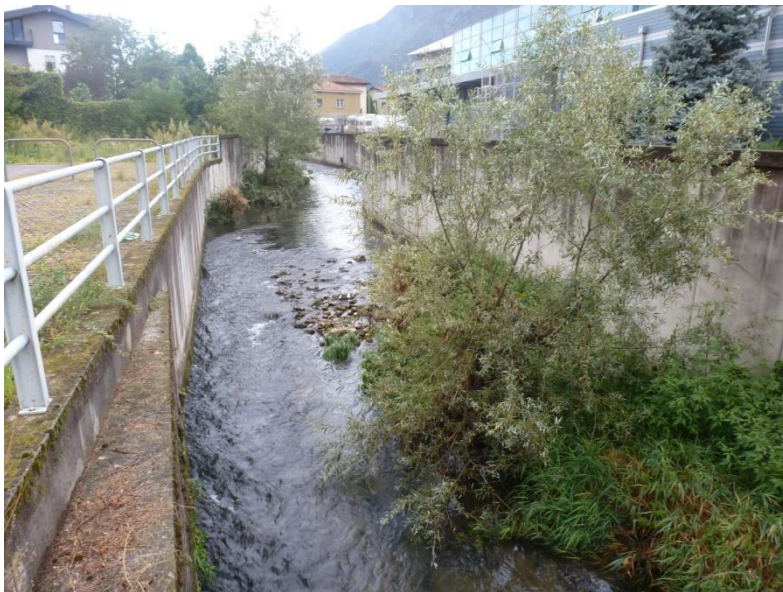
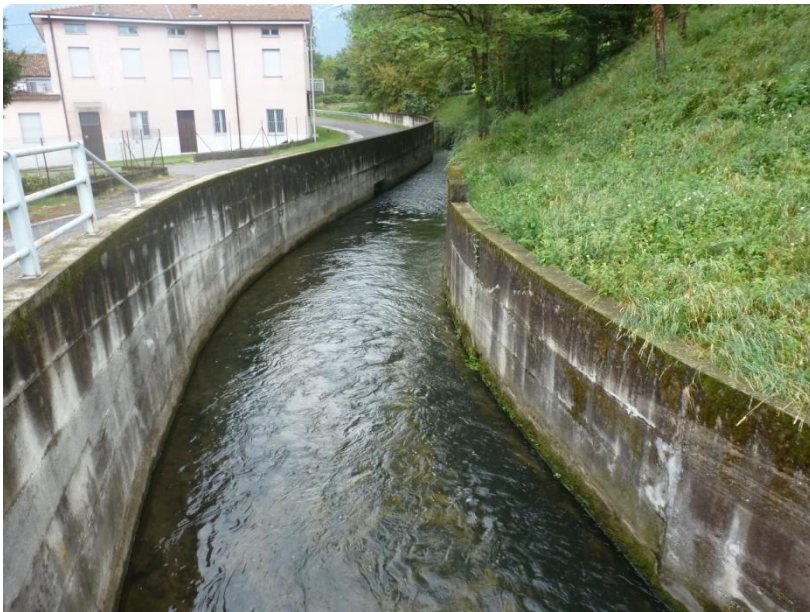
ID PONTE: 12\_9

| ID PONTE: 12_9 | FIUME RIO TORTO (LC012Z) |
|---|---|
| <b>Materiale:</b> Ponte costruito in cemento armato<br><b>Forma:</b> Sezione ad una campata rettangolare<br><b>Stato di manutenzione manufatto:</b> Buono<br><b>Stato di manutenzione alveo:</b> Buono | |
| <p>La lunghezza dell'impalcato è di 6,50 m, mentre la sua larghezza è di 6,45 m. L'alveo è costituito da pietrame. La luce del ponte si presenta libera da depositi.</p> <p>Sia a monte che a valle del ponte le basi delle sponde si presentano libere da accumuli e vegetazione.</p> | |

| ID PONTE: 12_9 | | FIUME RIO TORTO (LC012Z) | |
|---|---|---|---|
| <p>La sezione risulta <u>idraulicamente insufficiente</u> sia per portate con tempo di ritorno di 100 anni che di 200 anni, in quanto in entrambi i casi il franco tra la quota idrometrica relativa alla piena di progetto e la quota di intradosso del ponte risulta essere inferiore a 1 metro.</p> | | | |

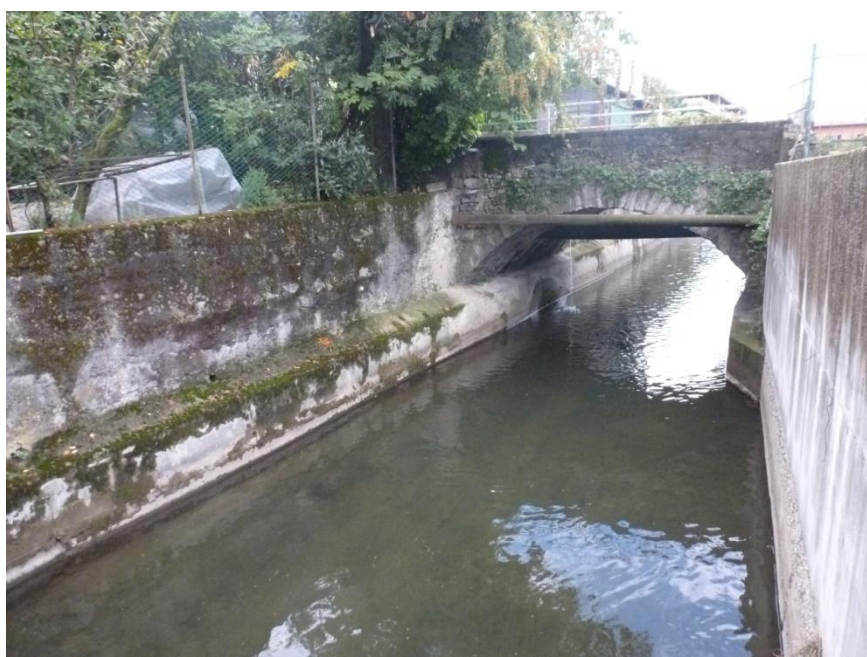
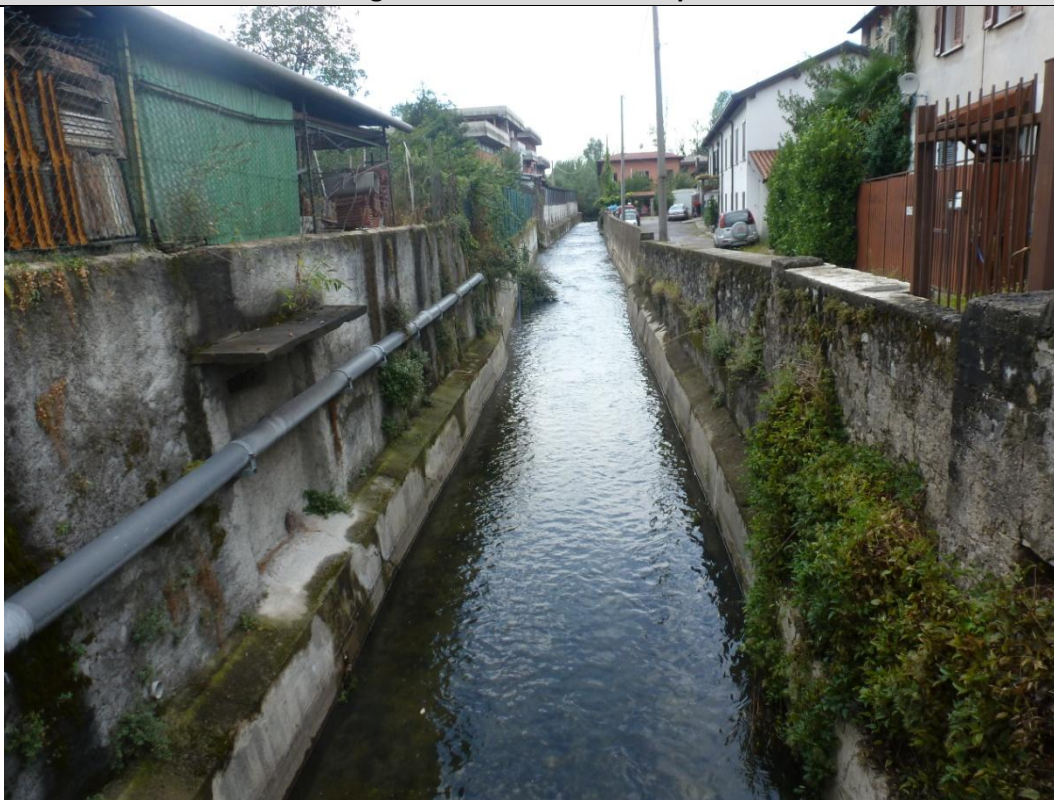
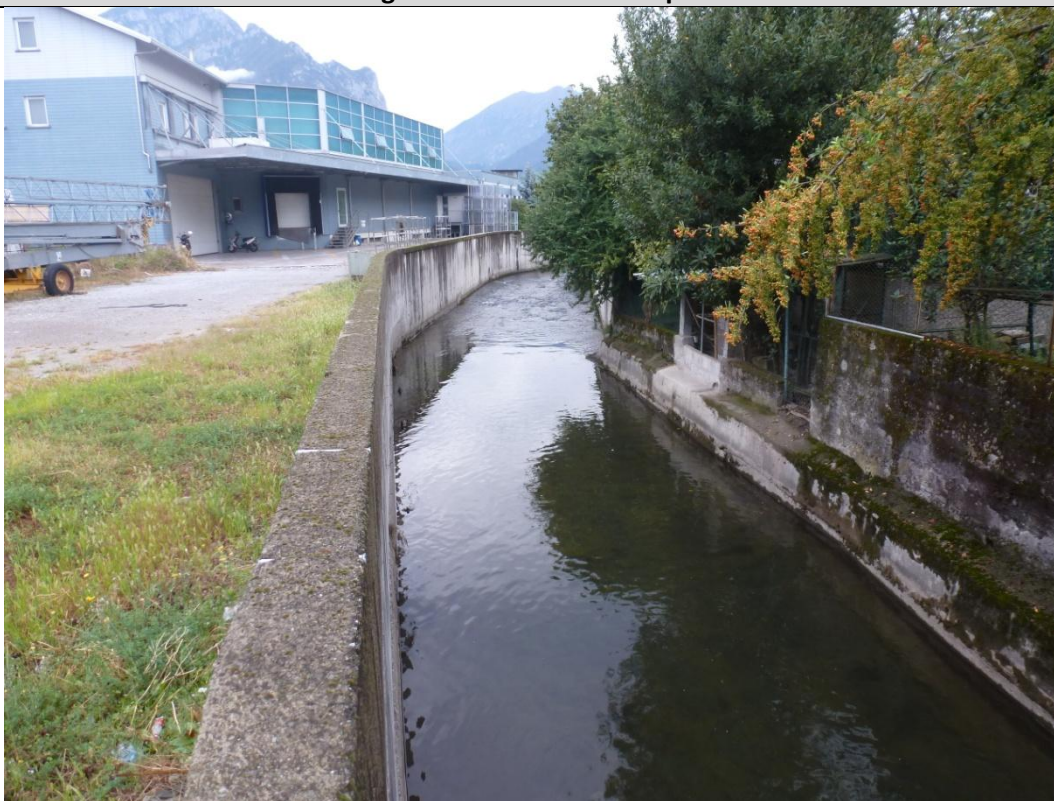
ID PONTE: 12\_10

**Materiale:** Ponte costruito in pietrame e cls

**Forma:** Sezione ad una campata ad arco

**Stato di manutenzione manufatto:** Buono

**Stato di manutenzione alveo:** Buono

La lunghezza dell'impalcato è di 4,70 m, mentre la sua larghezza è di 5,00 m. L'alveo è artificiale con sponde in cls e a tratti murature in pietrame liscio con fondo sabbioso. La luce del ponte si presenta libera da depositi. Un tubazione di servizio ne ostruisce parzialmente la luce.

Sia a monte che a valle del ponte le basi delle sponde si presentano libere da accumuli e vegetazione.

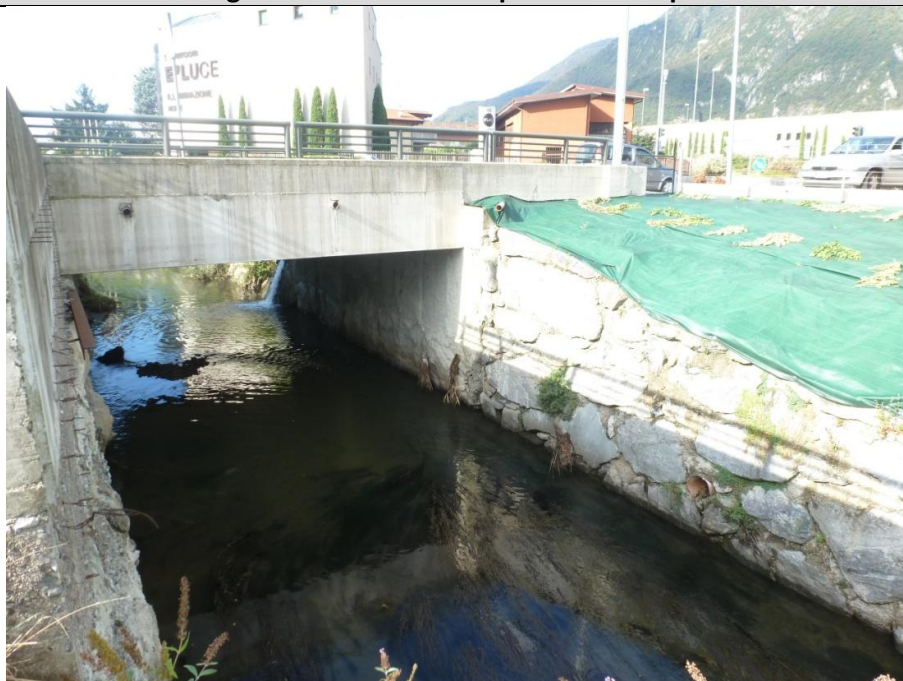
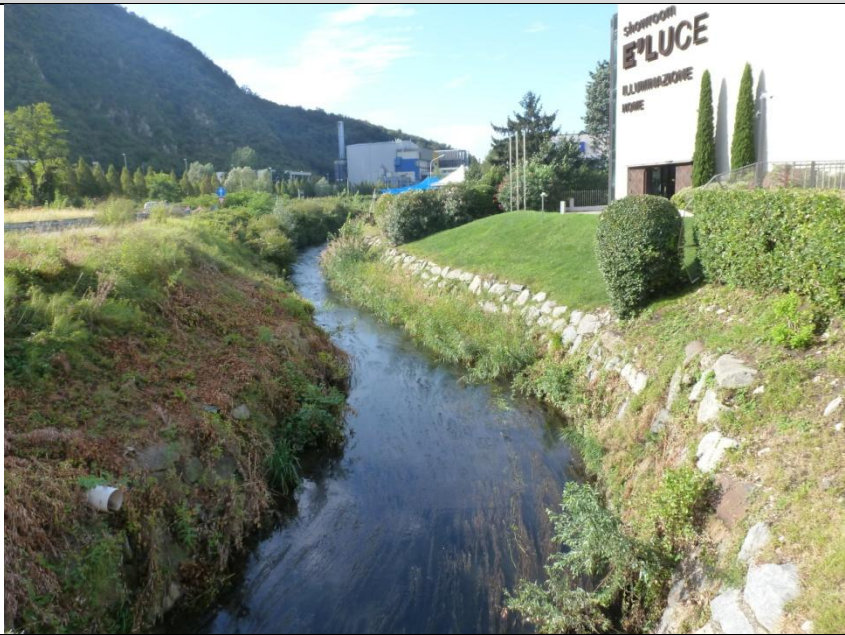
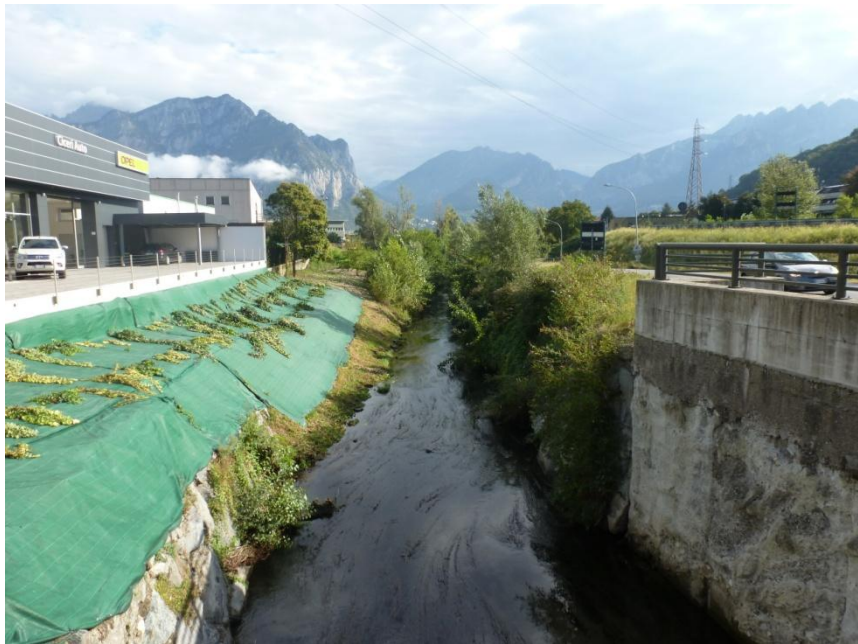
ID PONTE: 12\_11

| ID PONTE: 12_11 | FIUME RIO TORTO (LC012Z) |
|---|---|
| <b>Materiale:</b> Ponte costruito in cemento<br><b>Forma:</b> Ponte ad una campata a sezione rettangolare<br><b>Stato di manutenzione manufatto:</b> Buono<br><b>Stato di manutenzione alveo:</b> Buono | |
| <p>La lunghezza dell'impalcato è di 10 m, mentre la sua larghezza è di 9,30 m. L'alveo è costituito da pietrame. La luce del ponte si presenta libera da depositi.</p> <p>Sia a monte che a valle del ponte le basi delle sponde si presentano libere da accumuli e vegetazione.</p> | |

| ID PONTE: 12_11 | | FIUME RIO TORTO (LC012Z) | |
|---|---|---|---|
| <p>La sezione risulta <u>idraulicamente sufficiente</u> sia per portate con tempo di ritorno di 100 anni che di 200 anni, in quanto in entrambi i casi il franco tra la quota idrometrica relativa alla piena di progetto e la quota di intradosso del ponte risulta essere superiore sia al franco minimo di 1 metro sia a 0,5 volte l'altezza cinetica della corrente.</p> | | | |

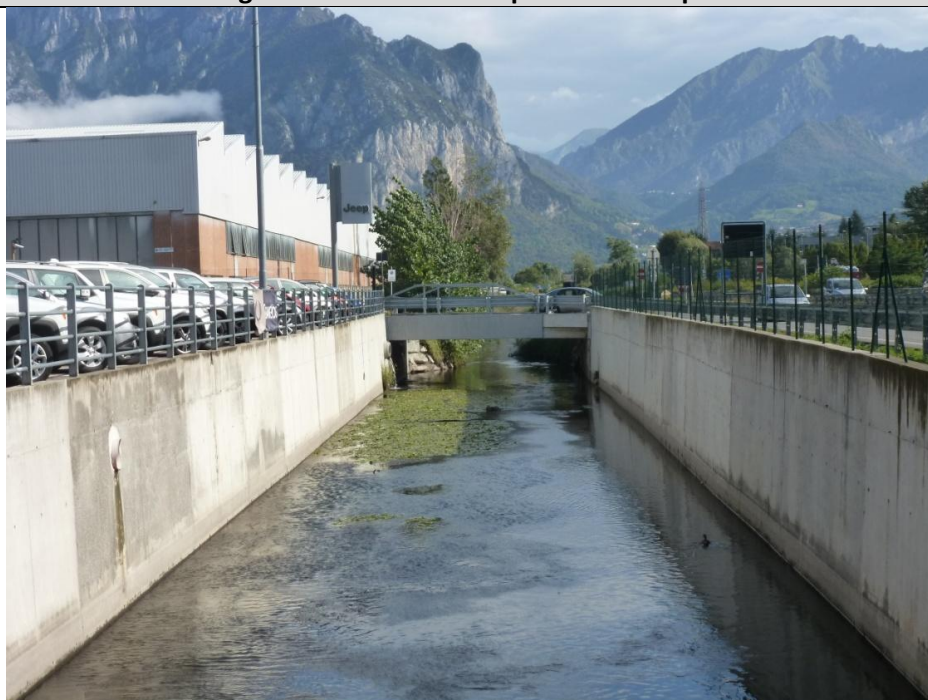
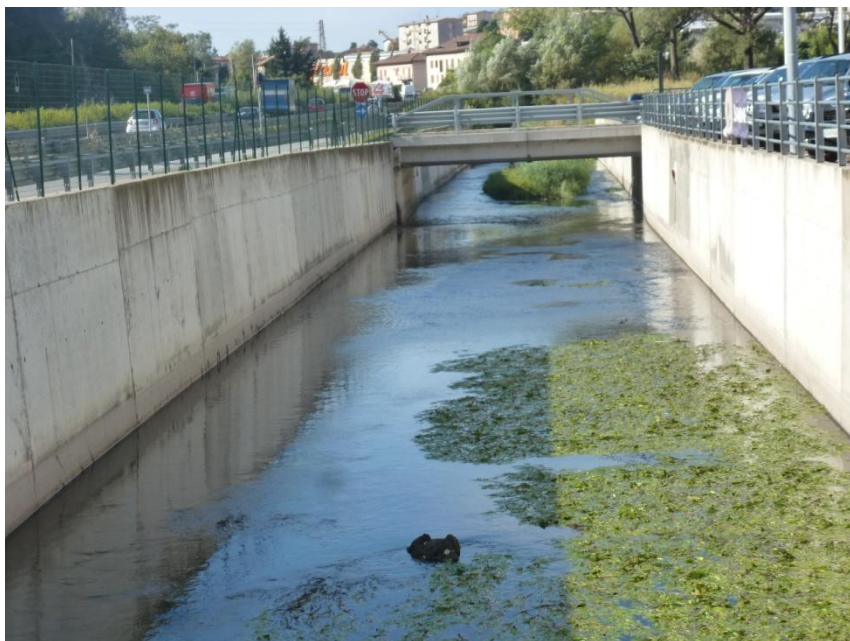
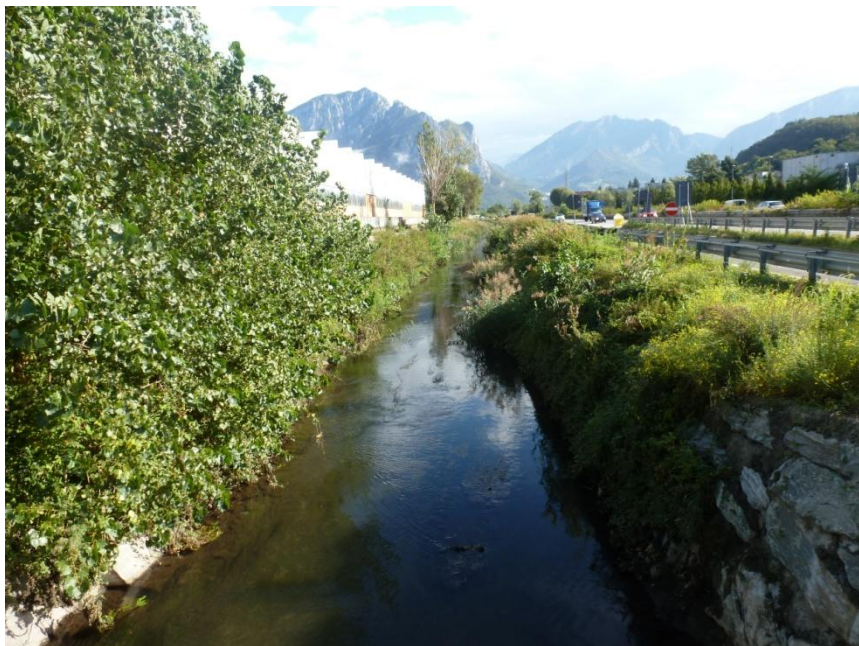
ID PONTE: 12\_12

| ID PONTE: 12_12 | FIUME RIO TORTO (LC012Z) |
|---|---|
| <b>Materiale:</b> Ponte in cemento armato<br><b>Forma:</b> Ponte ad una campata a sezione rettangolare<br><b>Stato di manutenzione manufatto:</b> Buono<br><b>Stato di manutenzione alveo:</b> Buono | |
| <p>La lunghezza dell'impalcato è di 10 m, mentre la sua larghezza è di 11,40 m. L'alveo è costituito da pietrame. La luce del ponte si presenta libera da depositi.</p> <p>Sia a monte che a valle del ponte le basi delle sponde si presentano libere da accumuli e vegetazione.</p> | |

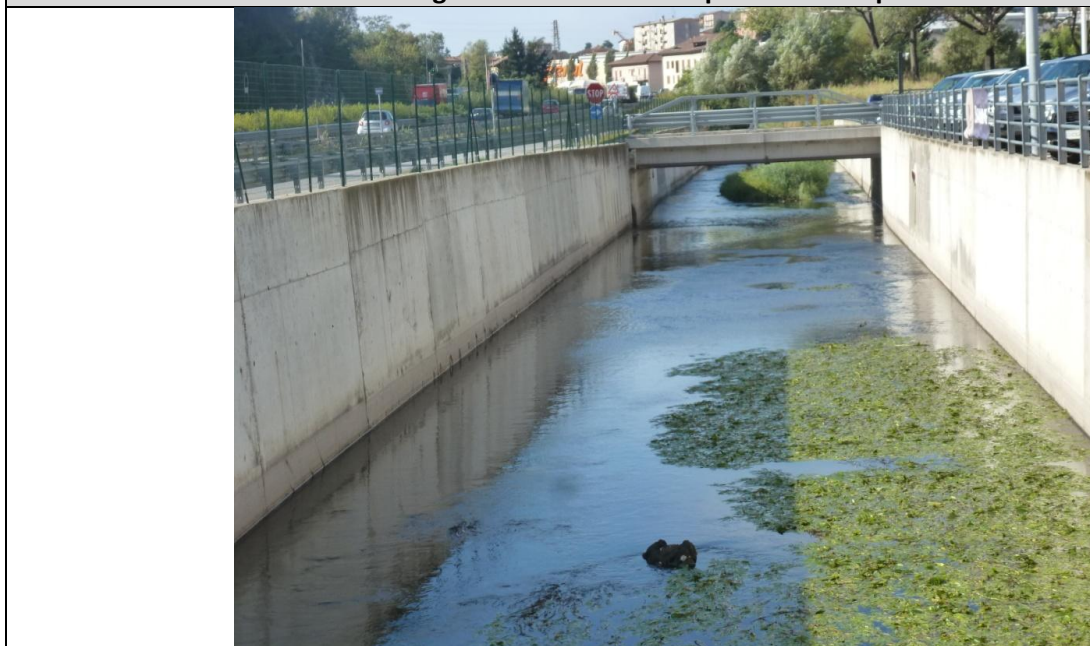
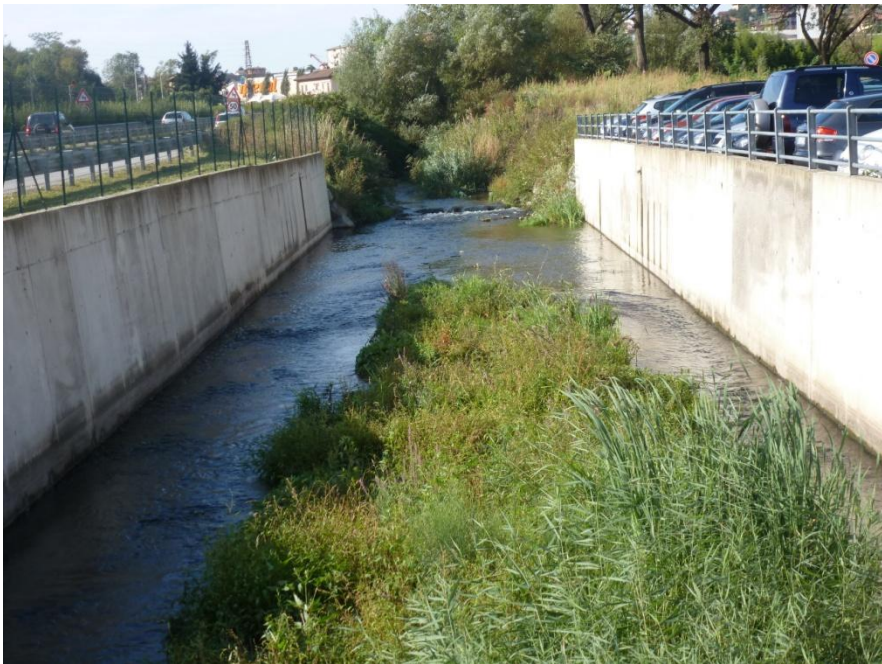
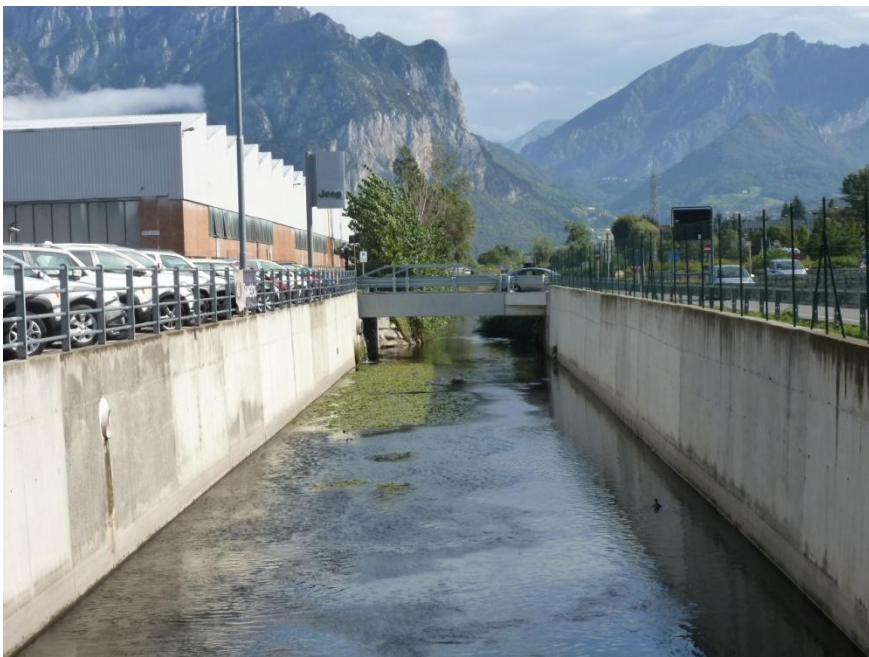
ID PONTE: 12\_13

| ID PONTE: 12_13 | FIUME RIO TORTO (LC012Z) |
|---|---|
| <b>Materiale:</b> Ponte in cemento armato<br><b>Forma:</b> Ponte ad una campata a sezione rettangolare<br><b>Stato di manutenzione manufatto:</b> Buono<br><b>Stato di manutenzione alveo:</b> Buono | |
| <p>La lunghezza dell'impalcato è di 10 m, mentre la sua larghezza è di 10,70 m. L'alveo è costituito da pietrame. La luce del ponte si presenta libera da depositi.</p> <p>Sia a monte che a valle del ponte le basi delle sponde si presentano libere da accumuli e vegetazione.</p> | |

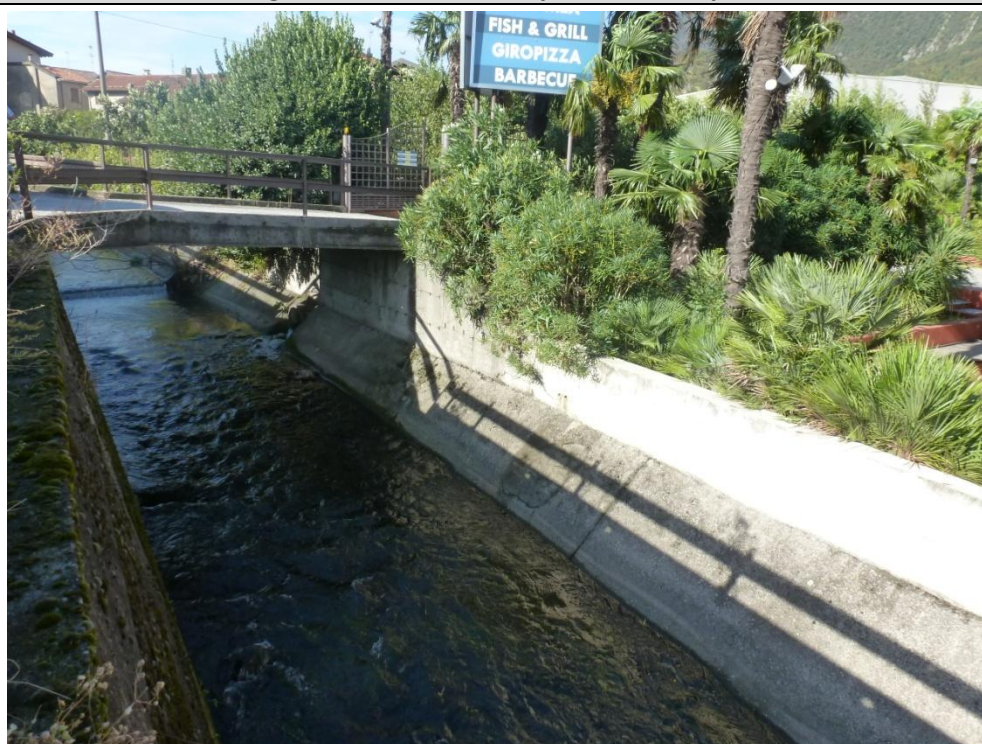
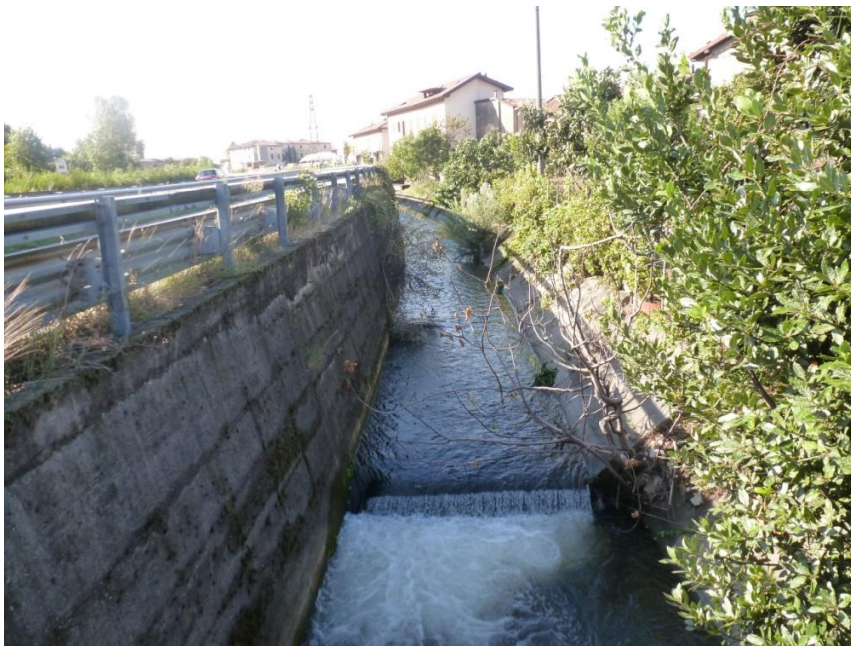
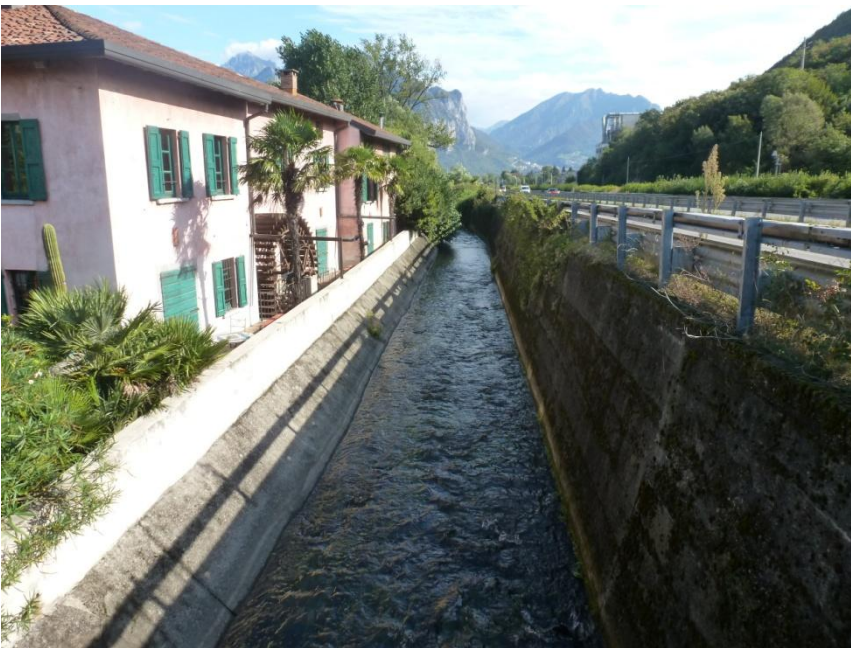
| ID PONTE: 12_14 | FIUME RIO TORTO (LC012Z) |

| ID PONTE: 12_14 | FIUME RIO TORTO (LC012Z) |
|---|---|
| <b>Materiale:</b> Ponte costruito in cemento armato<br><b>Forma:</b> Ponte ad una campata a sezione trapezoidale<br><b>Stato di manutenzione manufatto:</b> Buono<br><b>Stato di manutenzione alveo:</b> Buono | |
| <p>La lunghezza dell'impalcato è di 5 m, mentre la sua larghezza è di 4,40 m. L'alveo è costituito da pietrame.</p> <p>La luce del ponte si presenta libera da depositi.</p> <p>Sia a monte che a valle del ponte le basi delle sponde si presentano libere da accumuli e vegetazione.</p> | |
