**STUDIO IDROGEOLOGICO ED IDRAULICO A SCALA DI
SOTTOBACINI IDROGRAFICI DEL COMPENSORIO DELLA
C.M.L.O.V.S.M., FINALIZZATO ALLA DEFINIZIONE DEGLI
INTERVENTI PRIORITARI DI SISTEMAZIONE E DIFESA IDRAULICA**

**LC013_E4. SCHEDE DI VERIFICA IDRAULICA
LC013_E5. SCHEDE DELLE CRITICITA' RILEVATE
LC013_E6. SCHEDA RIASSUNTIVA DELLE CRITICITA'**

TORRENTE VALLE DI TOSCIO

COMUNITA' MONTANA LARIO ORIENTALE - VALLE SAN MARTINO

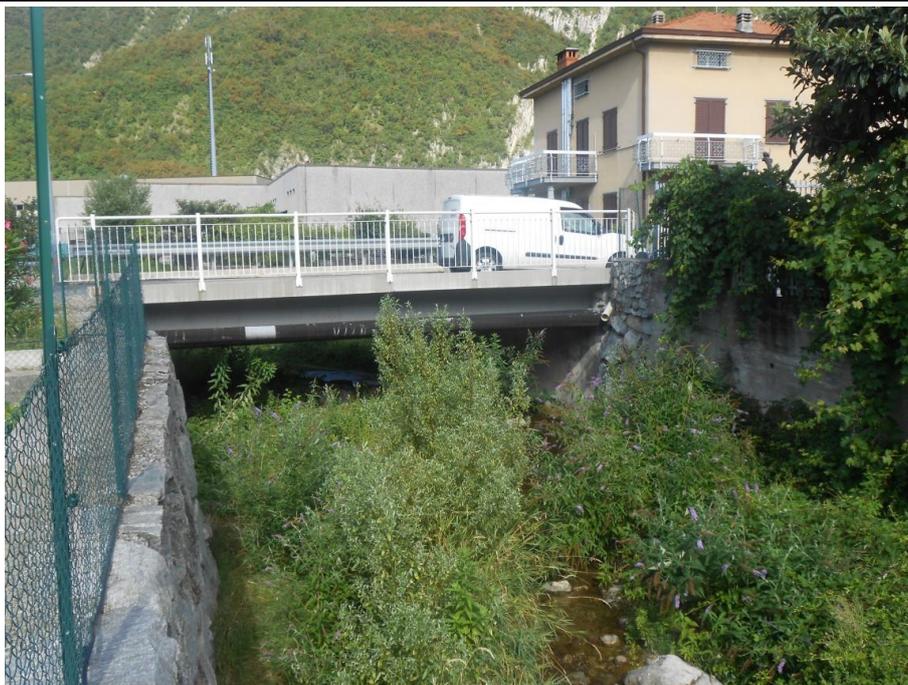
Fotografia sezione in corrispondenza del ponte

La lunghezza dell'impalcato è di 11 m, mentre la sua larghezza è di 9,3 m. L'alveo è costituito da pietrame. La luce del ponte presenta un notevole accumulo di materiale fluviale. A valle del ponte le basi delle sponde si presentano libere, mentre a valle le sponde presentano un accumulo di materiale.

La sezione risulta idraulicamente insufficiente sia per portate con tempo di ritorno di 100 anni che di 200 anni, in quanto in entrambi i casi il franco tra la quota idrometrica relativa alla piena di progetto e la quota di intradosso del ponte è superiore a 0,5 volte l'altezza cinetica della corrente (sia per portate comprensive del trasporto solido che per la sola portata liquida).

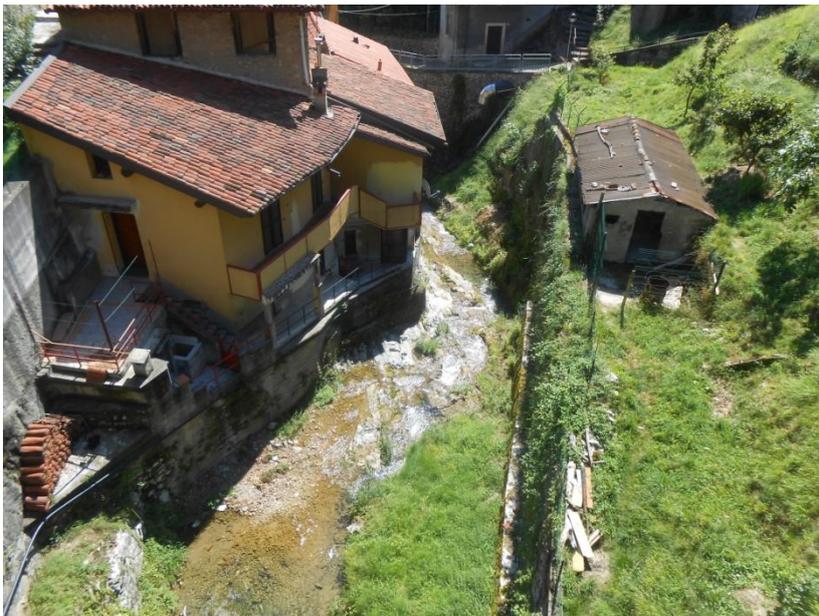
Fotografia tratto a valle del ponte

La luce del ponte si presenta libera da depositi. Le sponde si presentano libere da accumulo di materiale ad eccezione della sponda alla sinistra idrografica a valle del ponte.

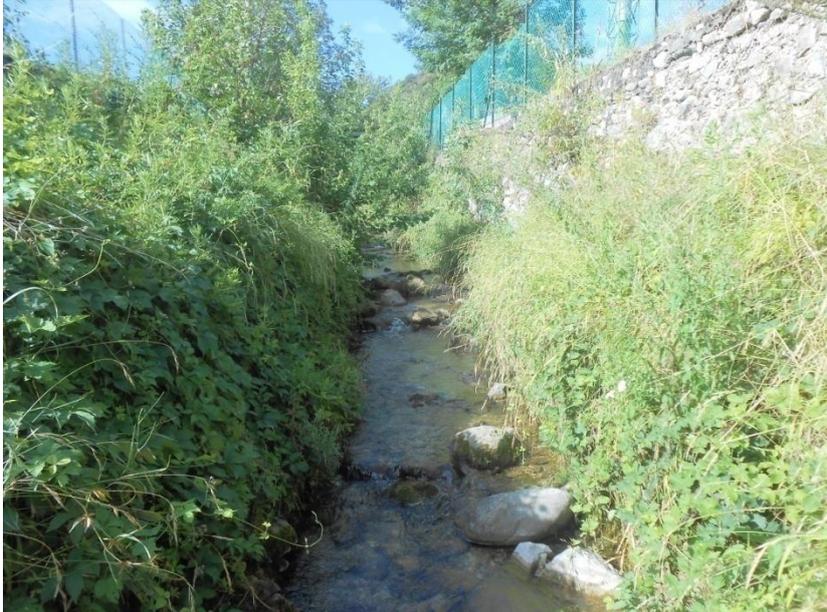
ID: 13_a	TORRENTE VALLE DI TOSCIO (LC013Z)
Descrizione del fenomeno	Gli argini artificiali esistenti su entrambe le sponde manifestano segni di erosione spondale, causato dall'azione delle acque in occasione di eventi meteorologici particolarmente intensi oltre all'acclività degli stessi.
Fotografie

Foto n.14: Vista da valle.

Tratto residuale non regimato. Completamento e consolidamento arginature esistenti per il contenimento delle scarpate e dei fenomeni erosivi in atto. Tratto considerato critico poiché ubicata in zone definite ad alto rischio R4.

Al fine del mantenimento della sezione idraulica le arginature potranno essere realizzate in muratura in cls gettato in opera con rivestimento del paramento esterno con pietra naturale.

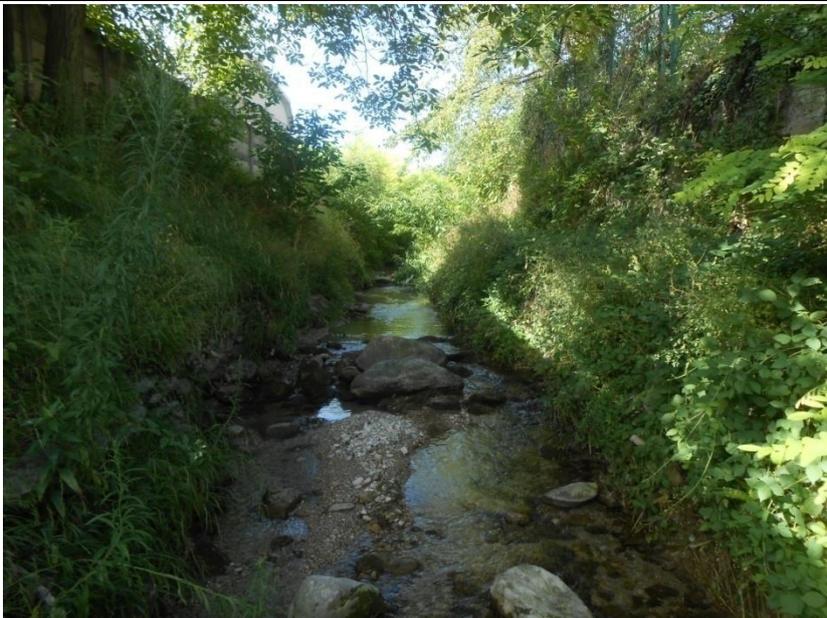
Foto 15: vista da valle

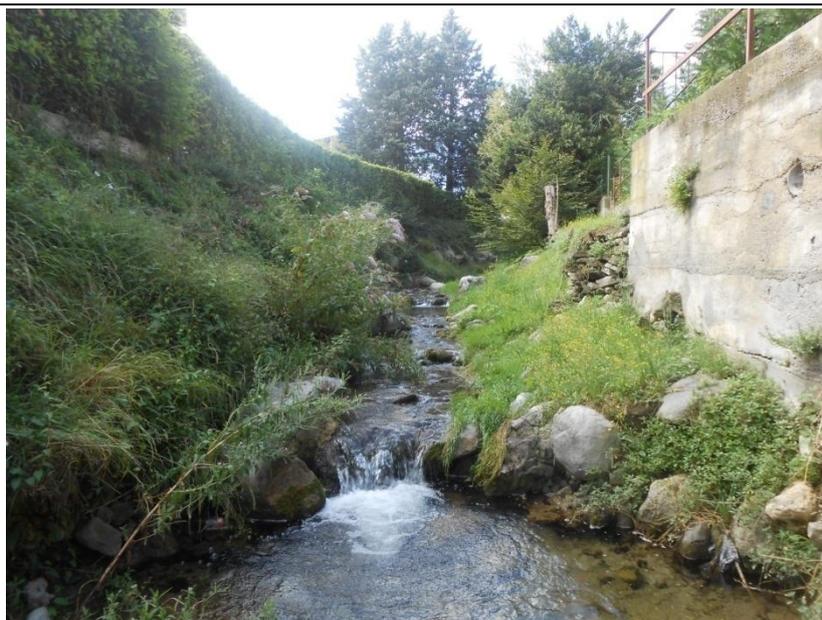
Foto n.20: Vista dell'alveo.

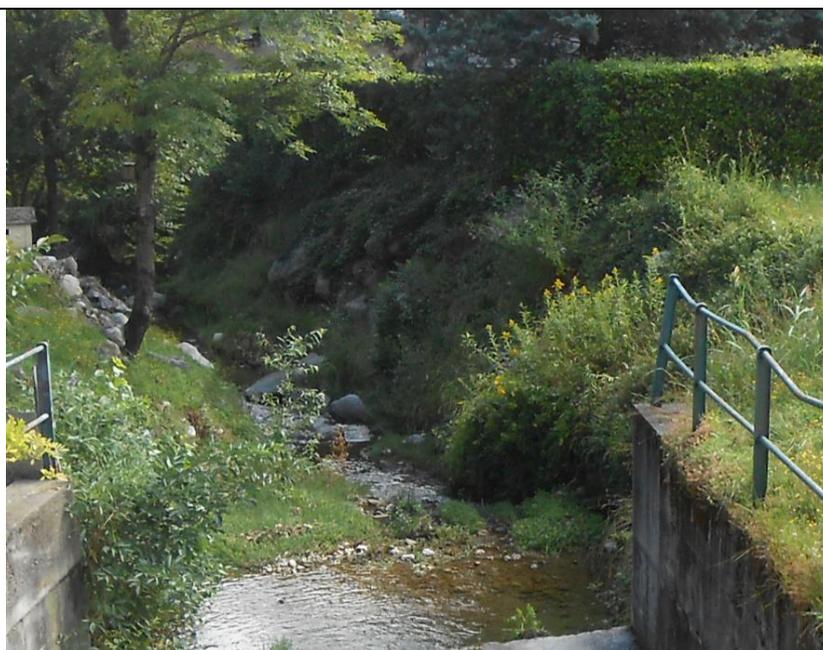
Foto 23: vista della sponda idrografica destra.
