**STUDIO IDROGEOLOGICO ED IDRAULICO A SCALA DI  
SOTTOBACINI IDROGRAFICI DEL COMPENSORIO DELLA  
C.M.L.O.V.S.M., FINALIZZATO ALLA DEFINIZIONE DEGLI  
INTERVENTI PRIORITARI DI SISTEMAZIONE E DIFESA IDRAULICA**

**LC014\_E4. SCHEDE DI VERIFICA IDRAULICA  
LC014\_E5. SCHEDE DELLE CRITICITA' RILEVATE  
LC014\_E6. SCHEDA RIASSUNTIVA DELLE CRITICITA'**

**TORRENTE INFERNO**

**COMUNITA' MONTANA LARIO ORIENTALE - VALLE SAN MARTINO**

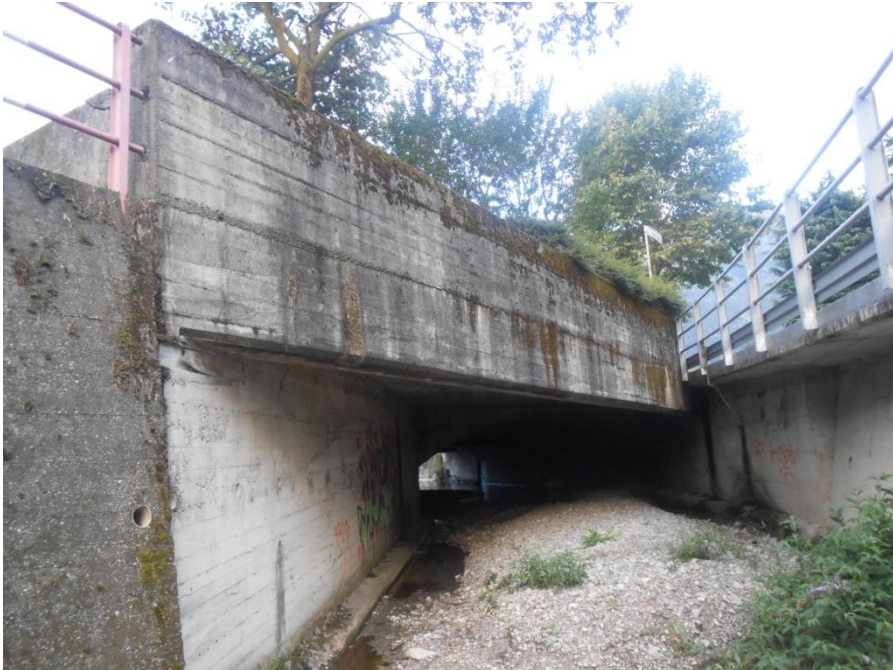
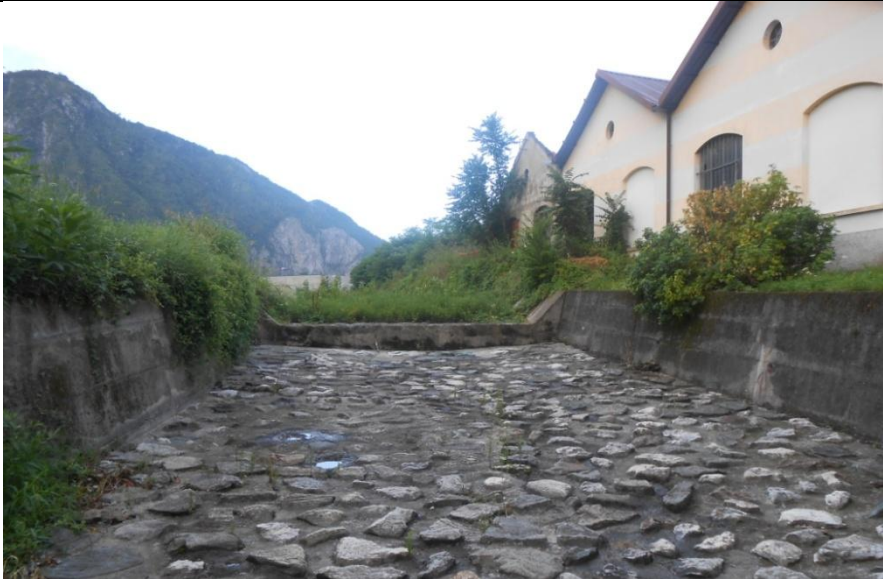
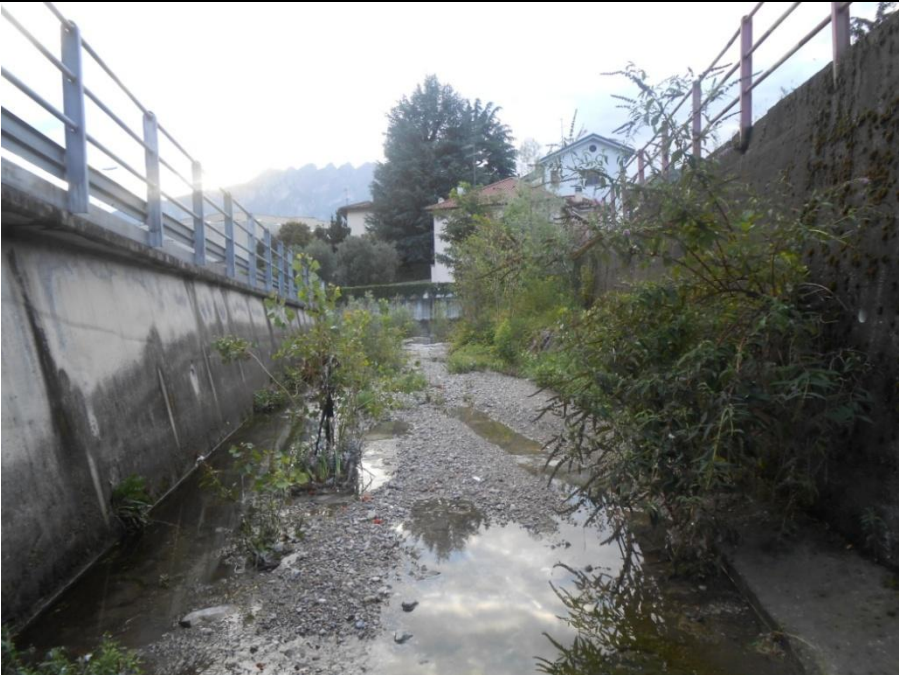
| La lunghezza dell'impalcato è di 31 m sul lato più sviluppato e 25 m sul lato meno sviluppato; la sua larghezza è di 7 m nel tratto in entrata e lungo la struttura ad arco, poi si allarga progressivamente fino a 13,75 m. L'alveo è costituito da pietrame annegato nel calcestruzzo. La luce del ponte si presenta libera da depositi. A monte del ponte le basi delle sponde si presentano libere, mentre a valle vi è accumulo di materiale e presenza di vegetazione sulla sponda alla destra idrografica. | |

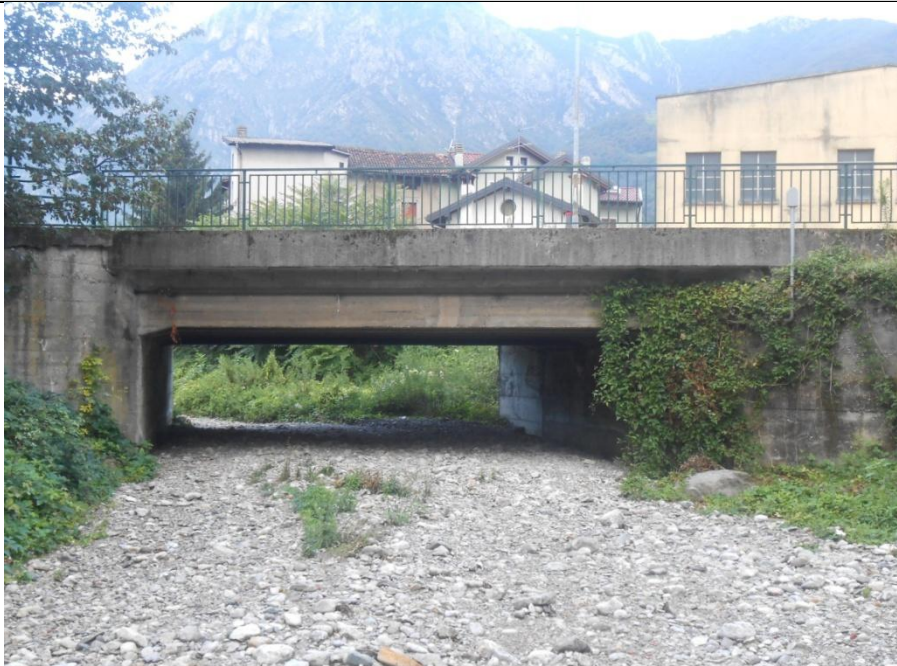
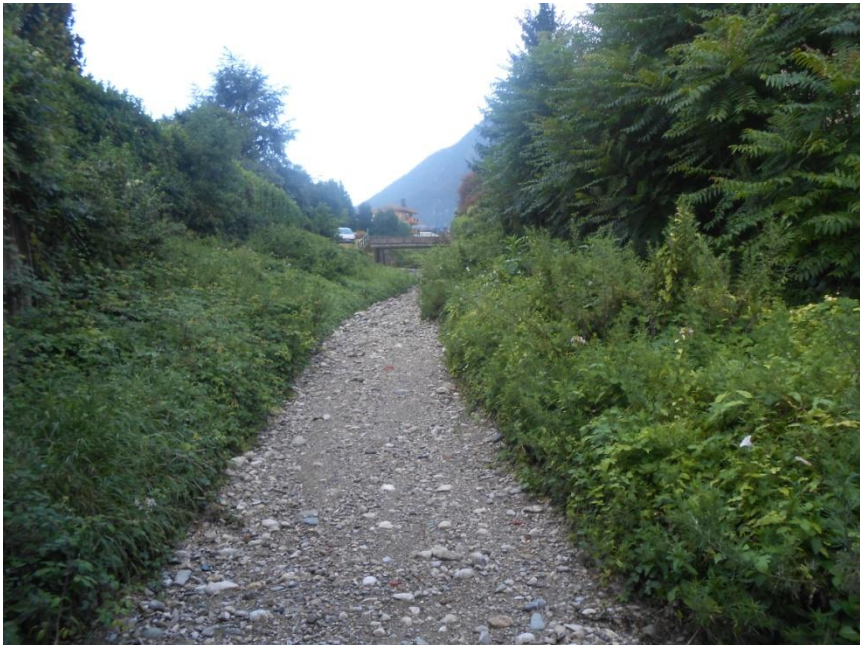
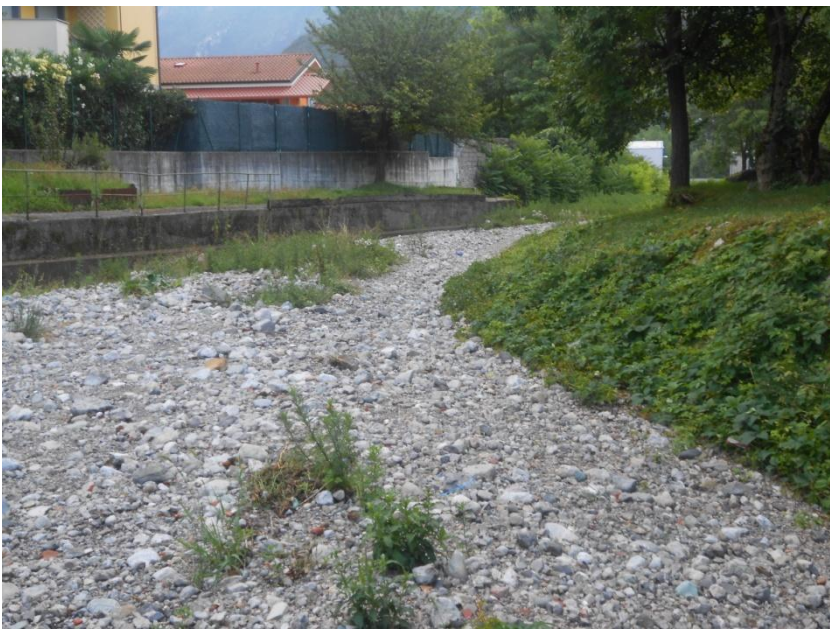
| <p>La lunghezza dell'impalcato è di 10 m, mentre la sua larghezza è di 13 m.<br/>L'alveo è costituito da pietrame. La luce del ponte si presenta libera da depositi.<br/>A monte del ponte su entrambe le basi delle sponde vi è presenza di accumulo di materiale. A valle del ponte vi è presenza di accumulo di materiale e vegetazione alla destra idrografica, mentre la sponda sinistra si presenta libera.</p> | |

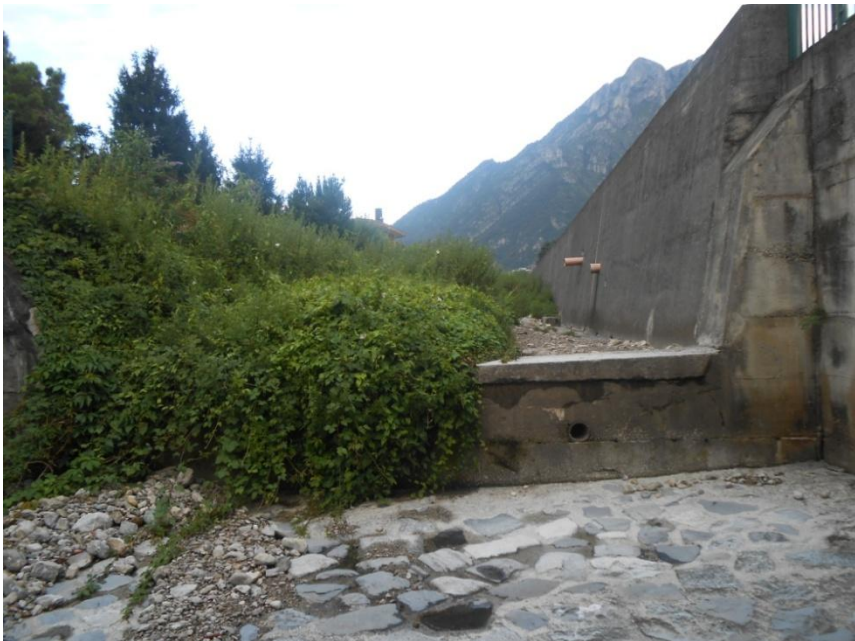
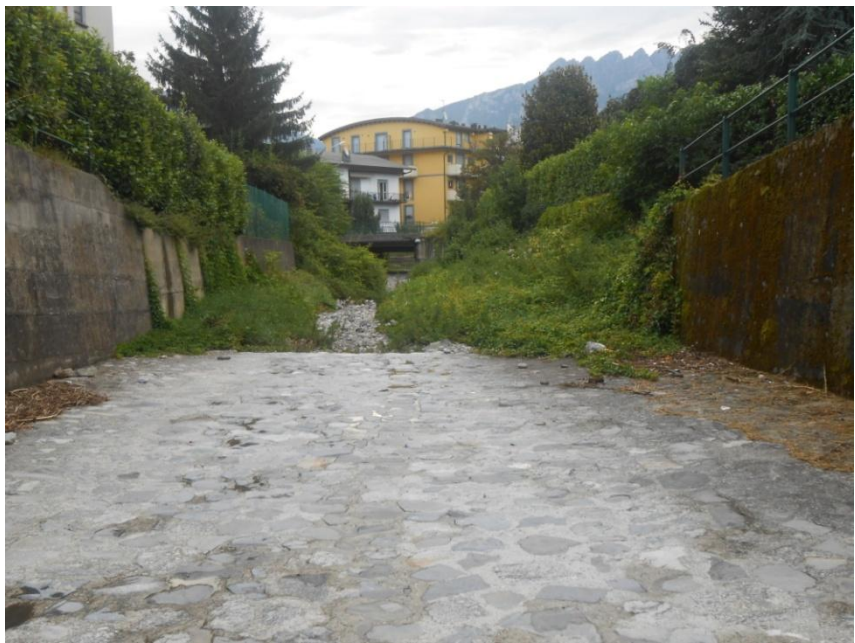
| <p>La lunghezza dell'impalcato è di 12 m, mentre la sua larghezza è di 11 m.</p> <p>L'alveo è costituito da pietrame annegato nel calcestruzzo con a monte una briglia.</p> <p>La luce del ponte si presenta libera da depositi. Sia a monte che a valle del ponte su entrambe le basi delle sponde vi è presenza di accumulo di materiale.</p> | |

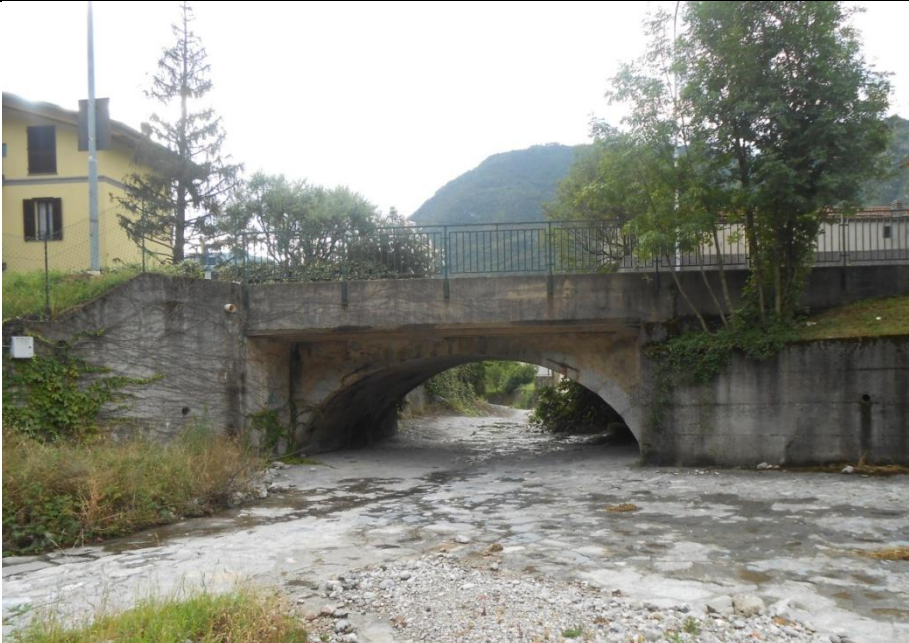
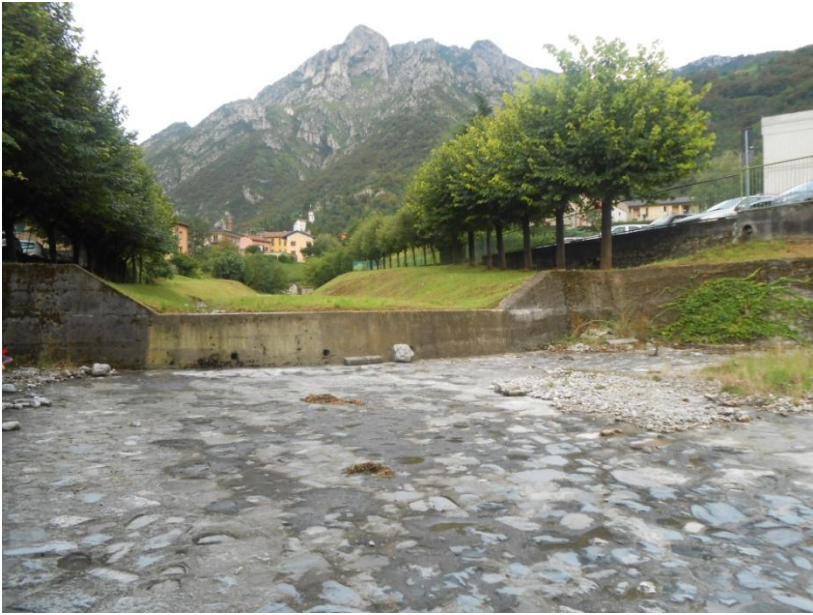
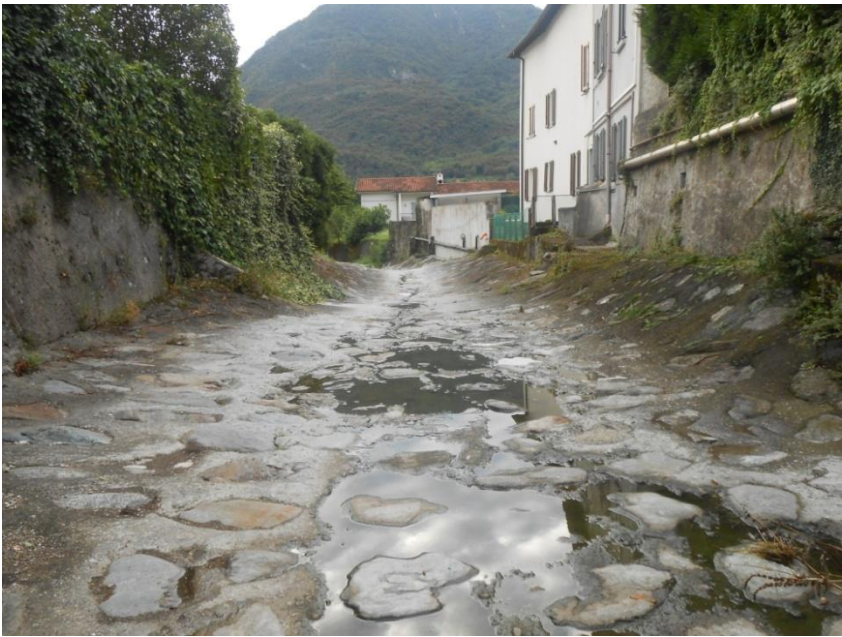
| <p>La lunghezza dell'impalcato è di 12 m, mentre la sua larghezza è di 9,7 m.</p> <p>L'alveo è costituito da pietrame annegato nel calcestruzzo. La luce del ponte si presenta libera da depositi. A monte del ponte sulla sponda sulla sinistra idrografica vi è presenza di accumulo di materiale alla base, mentre la sponda destra si presenta libera. A valle del ponte entrambe le sponde sono libere da accumuli.</p> | |

| <p>La sezione risulta <u>idraulicamente insufficiente</u> sia per portate con tempo di ritorno di 100 anni che di 200 anni, in quanto in entrambi i casi il franco tra la quota idrometrica relativa alla piena e la quota di intradosso del ponte è inferiore al franco minimo di 1 metro (sia per portate comprensive del trasporto solido che della sola portata liquida).</p> | | | |

Si segnala in corrispondenza dell'affluenza del Torrente Daò, la presenza di un ponte ad arco la cui sezione non risulta idraulicamente verificata.

Possibili interventi e opere per la riduzione del rischio potranno essere valutati solo a fronte di studio idraulico specifico.

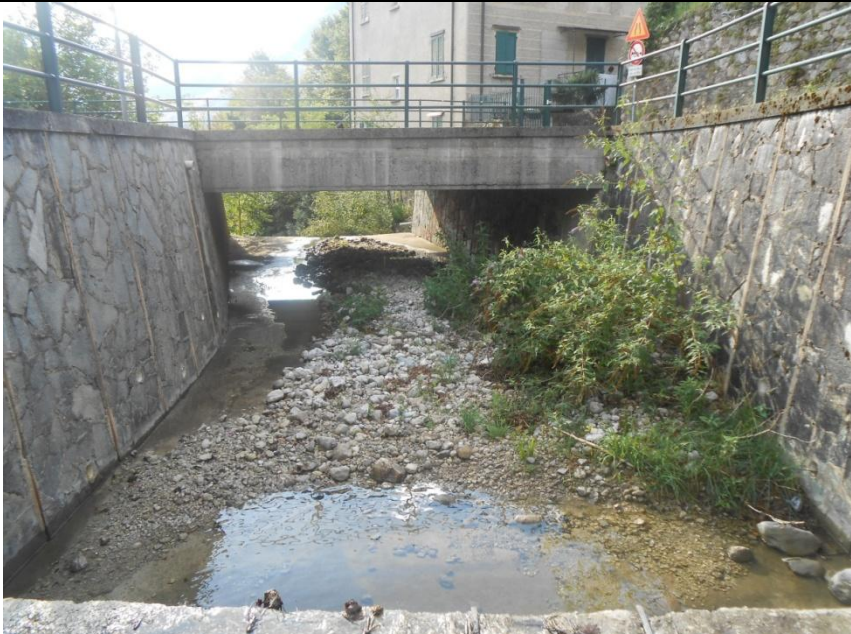
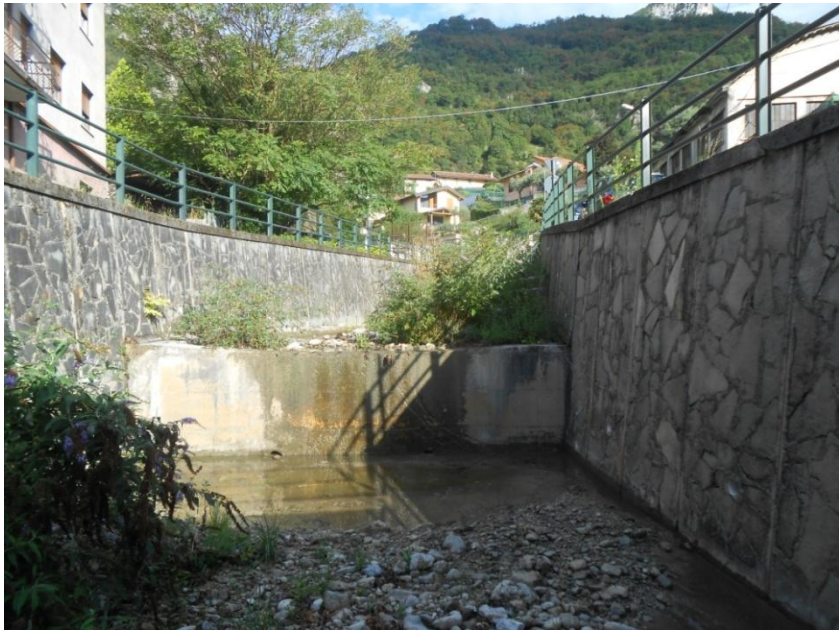
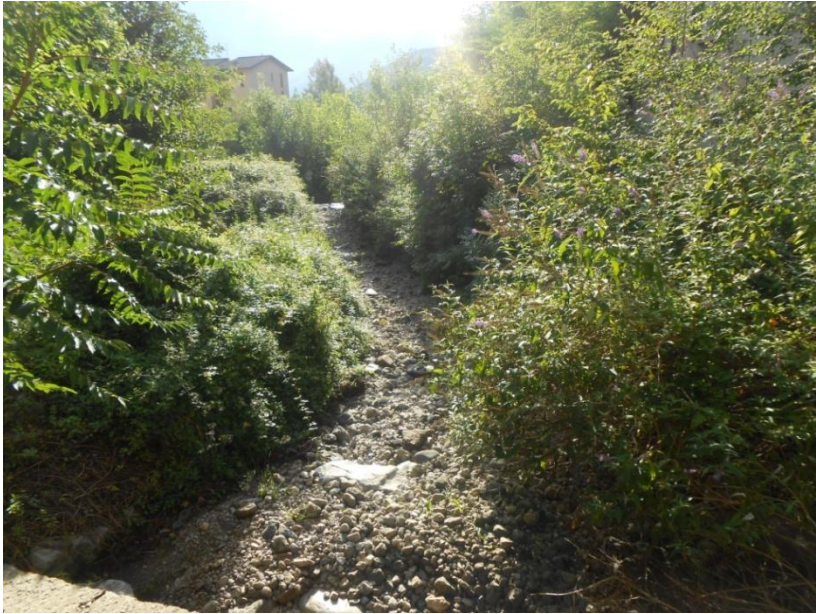
| <b>Stato di manutenzione alveo:</b> Scadente | |
| <p>La lunghezza dell'impalcato è di 8 m, mentre la sua larghezza è di 12 m.</p> <p>L'alveo è costituito da cemento armato liscio. La luce del ponte si presenta in parte colmata da un accumulo di materiale grossolano. A monte del ponte la sponda destra presenta accumulo di materiale, mentre la sponda sinistra si presenta libera. A valle del ponte entrambe le sponde presentano accumulo di materiale.</p> | |

| TORRENTE INFERNO (LC014Z) | | | | | | | |
|---|---|---|---|---|---|---|---|
| 14_5 | via Concordia - Valmadrera (LC) | SI | X | | | SI | La luce del ponte presenta un accumulo di materiale grossolano |

Si evidenzia che a valle del manufatto 14\_5 in prossimità delle 3 briglie esistenti sono presenti accumuli di materiale fluviale e vegetazione a carattere arbustivo.
