**STUDIO IDROGEOLOGICO ED IDRAULICO A SCALA DI
SOTTOBACINI IDROGRAFICI DEL COMPENSORIO DELLA
C.M.L.O.V.S.M., FINALIZZATO ALLA DEFINIZIONE DEGLI
INTERVENTI PRIORITARI DI SISTEMAZIONE E DIFESA IDRAULICA**

**LC050_E2. RELAZIONE DI SOPRALLUOGO -
RILIEVO**

TORRENTE VALLE BURIA

COMUNITA' MONTANA LARIO ORIENTALE - VALLE SAN MARTINO

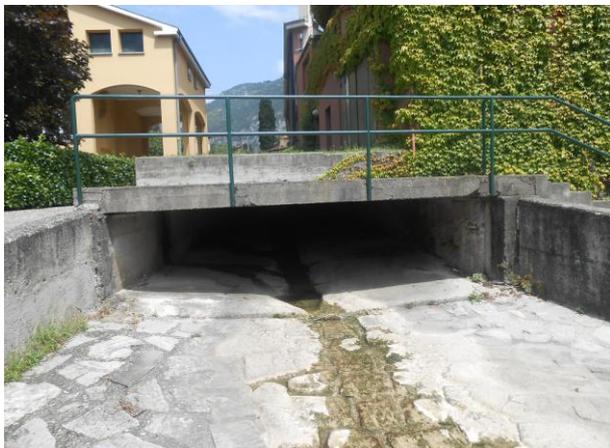
I sopralluoghi hanno avuto inizio dalla foce del Torrente Buria a quota 199 m s.l.m. dove il corso d'acqua sfocia nel Lago di Como, in località Punta di Grumo. Il tratto finale del corso d'acqua per circa 100 m risulta tombinato (opera codificata come 50_1). La tombinatura è realizzata in cemento armato mentre il letto risulta essere lastricato.

Tombotto Torrente Buria in corrispondenza della foce

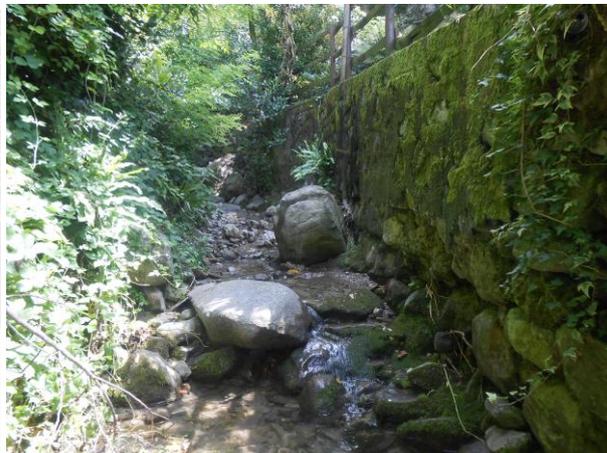
Foto 7 vista tratto a monte del tombotto

Il tratto di torrente tra il tombotto e il ponte della ferrovia codificato come LC050_2 risulta essere confinato all'interno degli argini artificiali costituiti da pietrame aventi un'altezza media di 1.80 m, mentre il letto è sconnesso a causa della presenza di locali accumuli di detriti fluviali e blocchi (foto 7).

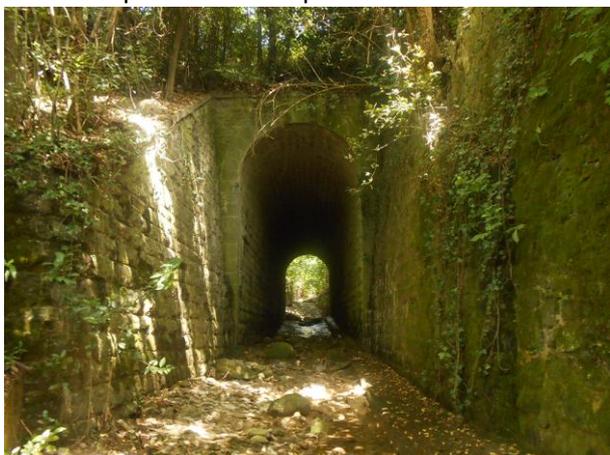
Si segnalano porzioni di selciato divelto nel tratto coperto dall'attraversamento ferroviario.

Vista a valle del ponte 50_2

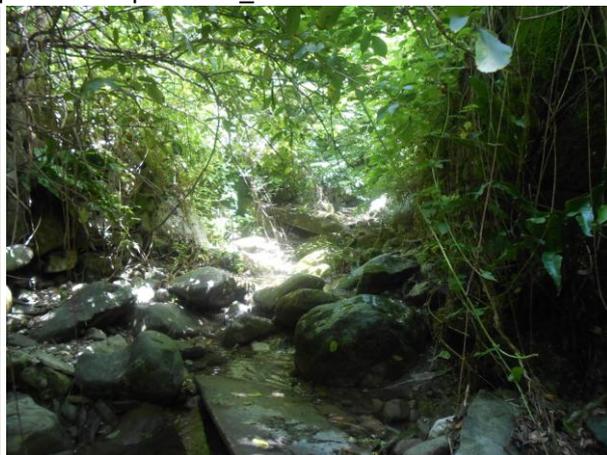
Foto 13 vista verso monte

A monte del ponte della ferrovia il torrente risulta confinato e gli argini a tratti sono rappresentati da murature in pietrame, mascherati dalla vegetazione infestante (foto 13). Inoltre si rileva che lungo tale segmento di torrente sono presenti diversi accumuli di materiale grossolano di origine fluviale. Tale condizione si protrae fino a quota 216 m s.l.m. dove è presente il ponte 50_3.

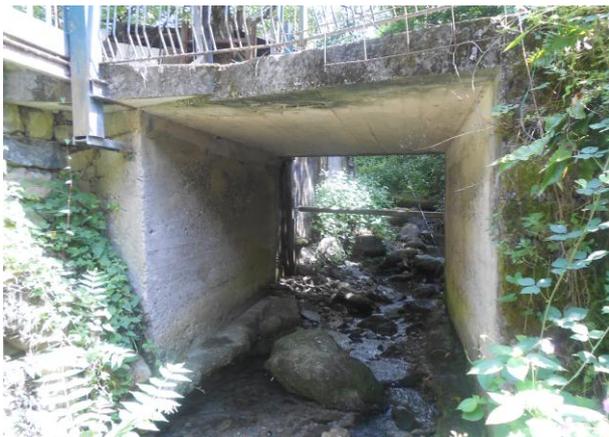
Vista da valle del ponte 50_3

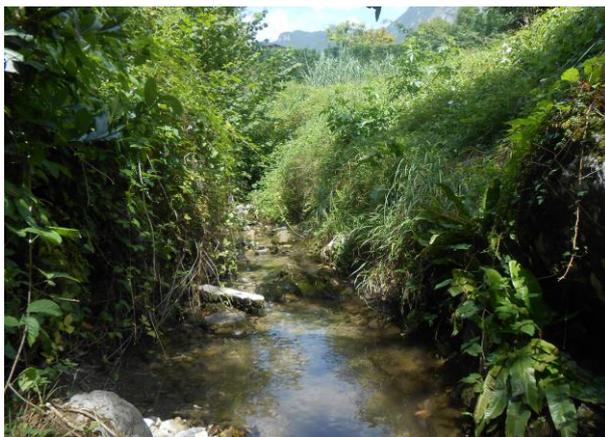
Foto 18 vista verso monte

Proseguendo per 60 m verso monte fino al ponte LC050_4 il Torrente risulta confinato negli argini costituiti da materiale composito completamente inerbiti dalla vegetazione a carattere infestante (foto 18 e 20) e per di più lungo il tratto di torrente sopraindicato sono stati rilevati limitati accumuli di materiale fluviale.

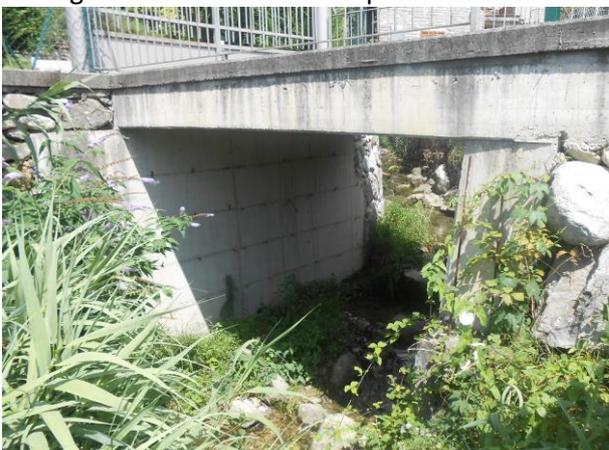
Vista da valle del ponte 50_4

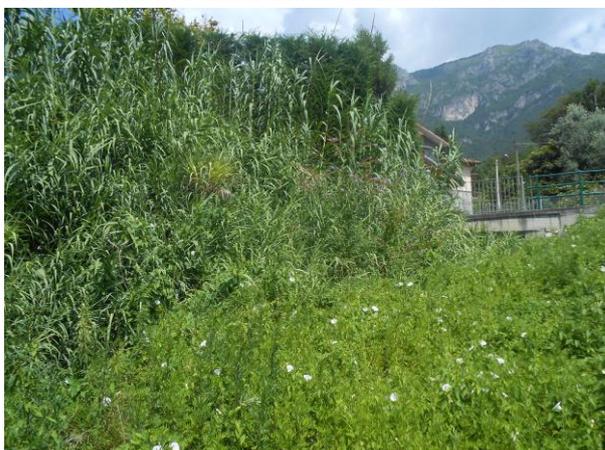
Foto 20 della vegetazione a valle del ponte 50_4

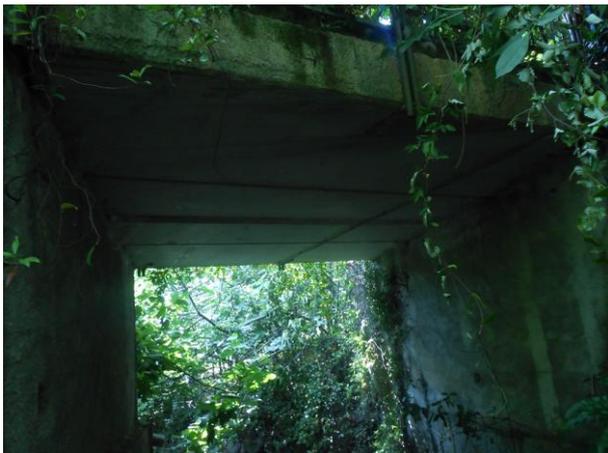
Il tratto di corso d'acqua dal ponte 50_4 fino al ponte 50_5 posto a quota 232 m s.l.m. il Torrente rimane confinato negli argini che localmente nelle parti accessibili risultano artificiali. Come nei precedenti tratti descritti lungo le sponde del torrente vi è la presenza della vegetazione infestante. Inoltre si fa presente che il piano di emergenza comunale segnala che il tratto a valle del ponte L50_5 è soggetto a rischio esondazione a causa della limitata altezza degli argini (non sono presenti fotografie a causa dell'inaccessibilità del tratto)

Foto da monte del ponte 50_5

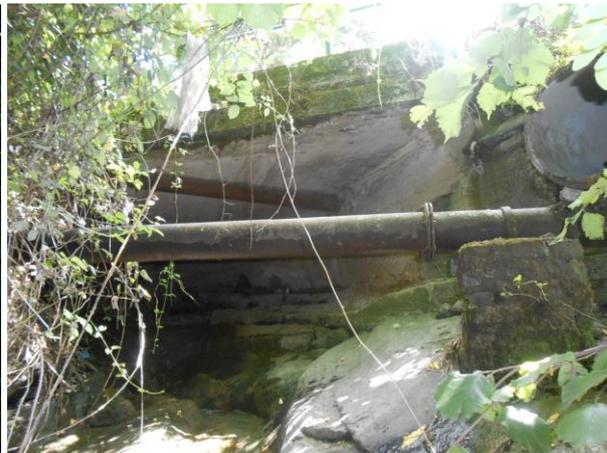
Vista da valle del tombotto 50_6

A circa 15 metri a monte del ponte 50_5 inizia un tratto tombinato posto al di sotto della via al Torchio (50_6). Si evidenzia la presenza in corrispondenza dell'attraversamento 50_6 alla sezione di uscita, la presenza di una tubazione che taglia la sezione di deflusso a poche decine di centimetri dal fondo interferendo completamente con essa.

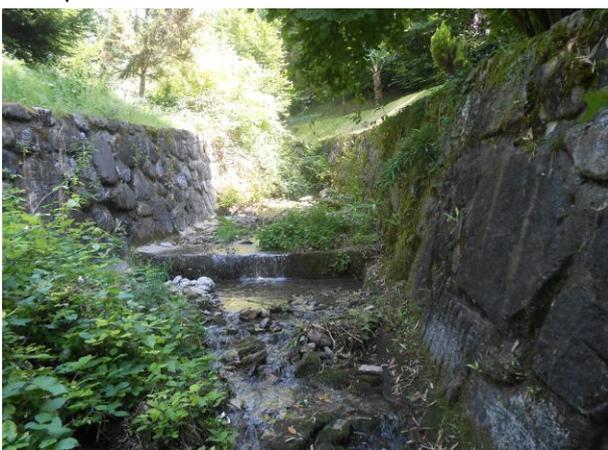
Foto 38 vista verso monte

Risalendo verso monte per altri 200 m dal tombotto 50_6 è presente il ponte codificato come 50_7 lungo la via alla Valle Basso. Il tratto è regimato artificialmente grazie alla presenza delle murature in pietrame e cemento mentre per quanto riguarda il letto del torrente risulta a tratti artificiale e intervallato da alcune soglie in pietrame e cemento in buone condizioni di conservazione (foto 38).

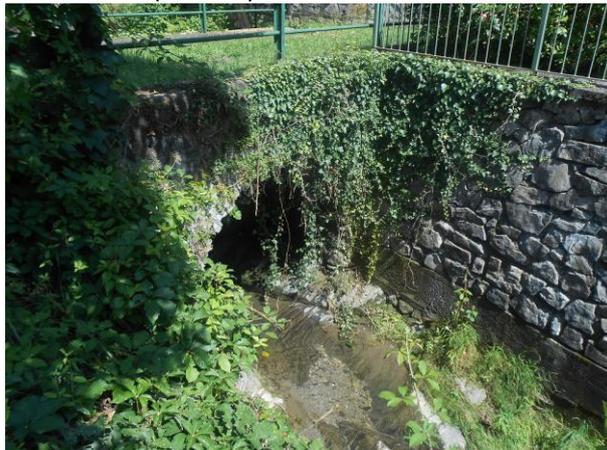
Vista da valle del ponte 50_7

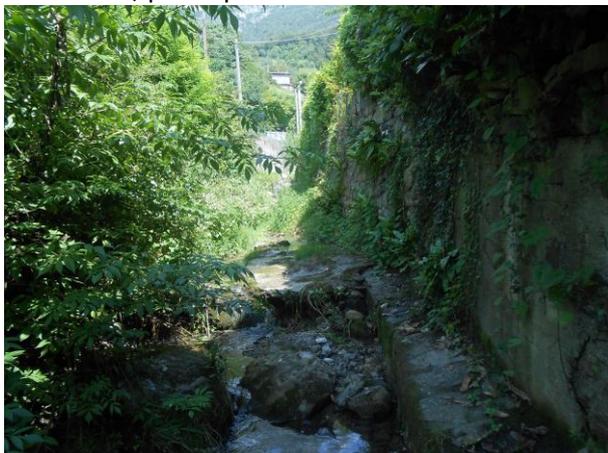
Foto 43 vista verso monte

Il tratto di corso d'acqua a monte dall'ultimo ponte descritto fino alla tombinatura a valle dell'abitato di Sornico (50_8) è regimato artificialmente grazie alla presenza lungo entrambe le sponde delle murature in pietrame e cemento, mentre lungo il letto sono presenti delle soglie in pietrame in buono stato di conservazione; per di più sono stati rilevati diversi accumuli di materiale fluviale inerbito (foto 43)

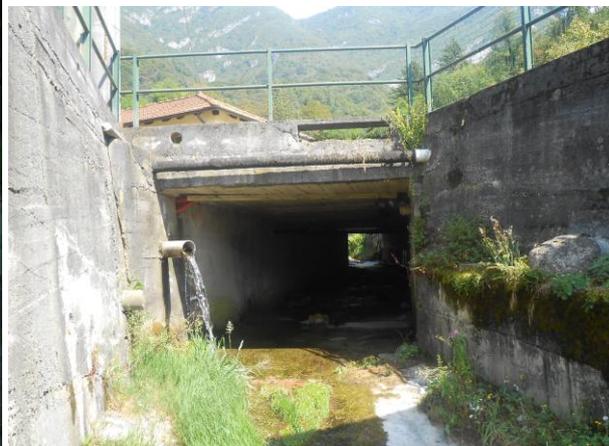
Vista da valle della tombinatura 50_8

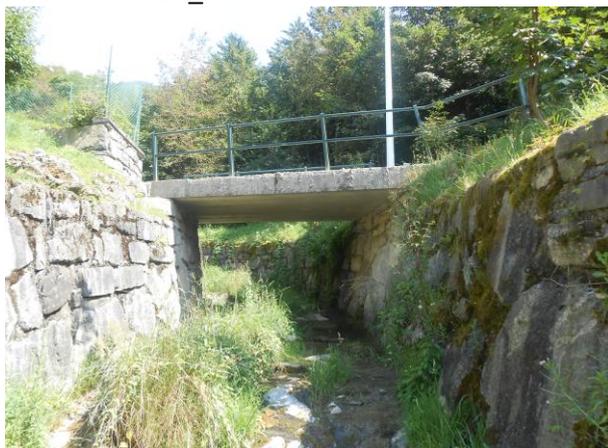
Proseguendo il camminamento verso monte per circa 50 m dal tombotto 50_8 è presente un ponte codificato come 50_9.

Vista da valle e del ponte 50_9

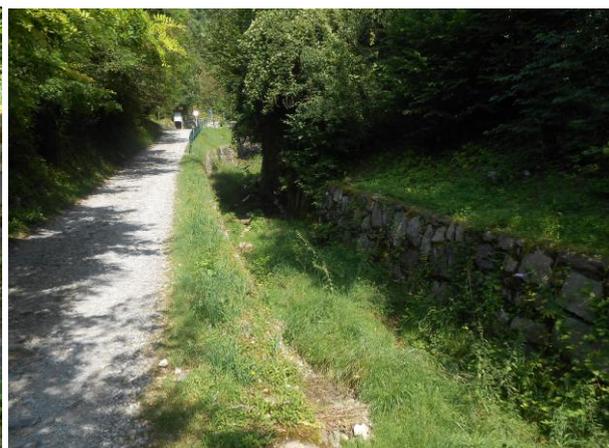
Foto 52 vista verso monte

Il tratto dal ponte LC050_8 fino al ponte LC050_10 il torrente appare regimato artificialmente mentre il letto risulta regolare ma inerbito (foto 52).

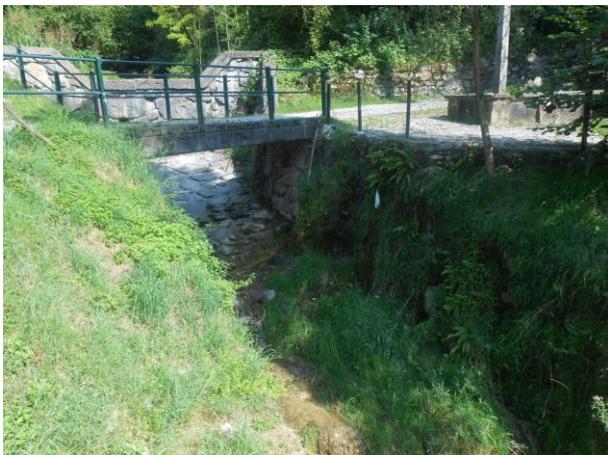
Vista da valle del ponte 50_10

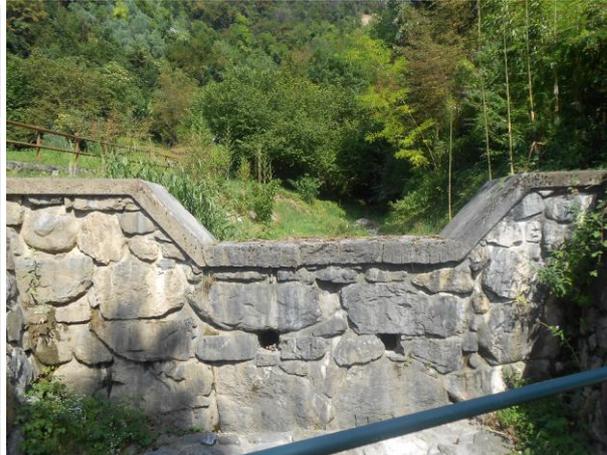
A monte dell'ultimo ponte descritto a quota 290 m s.l.m. è presente una briglia in pietrame e cemento in buone condizioni di conservazione.

Il manufatto è una vasca di raccolta dei sedimenti. La vasca è colma di materiale.

Vista da valle della briglia

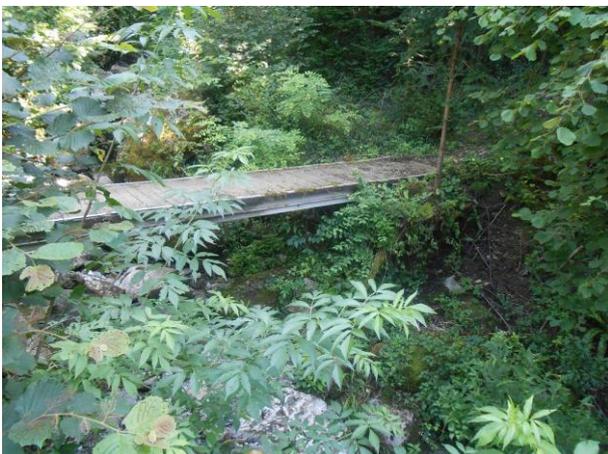
Lungo il tratto di torrente indicato il letto è caratterizzato da una conformazione sconnessa a causa della presenza di blocchi con pezzature differenti. Inoltre a quota 305 m s.l.m. è stata rilevata una passerella che considerato il tipo di opera apparentemente provvisoria e potenzialmente interferente con il naturale deflusso delle acque.

Foto da valle della passerella a quota 305 m s.l.m.

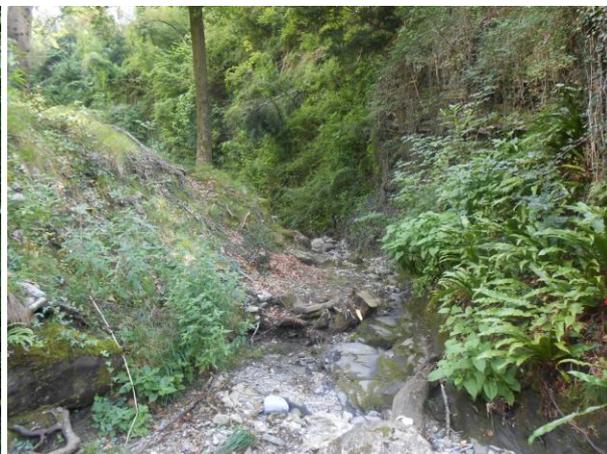
Foto 65 vista verso monte

Risalendo ulteriormente da quota 300 m s.l.m. fino ai viadotti delle SS.36 il corso d'acqua risulta confinato nei propri argini naturali, in particolare lungo il versante orografico sinistro il torrente scorre al piede di una parete rocciosa apparentemente scadente dal punto di vista geomeccanico, mentre la sponda opposta è rappresentata dal terreno di copertura del substrato roccioso (foto 65).

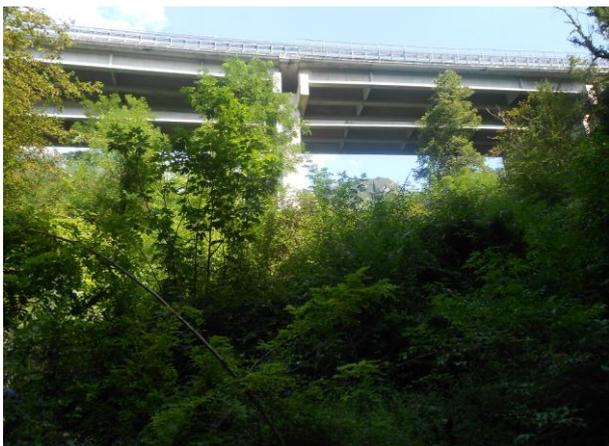
Vista da valle dei viadotti della SS36

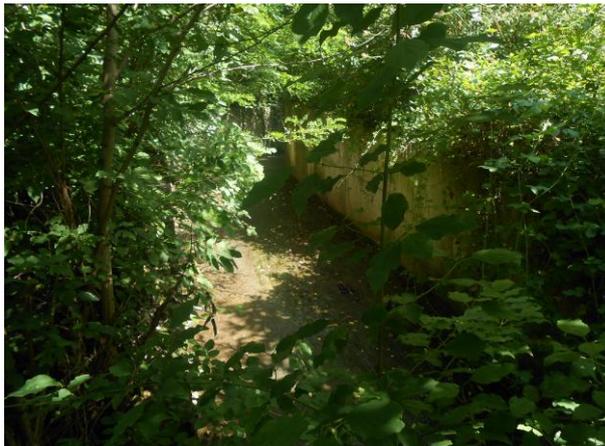
Vista del tratto regimato da quota 320 m s.l.m

Raggiunto la zona a dei viadotti della S.S. 36 possiamo rilevare che il corso d'acqua risulta regimato artificialmente tramite un canale in cemento lungo 30 m a sezione rettangolare, apparentemente in buone condizioni di conservazione.

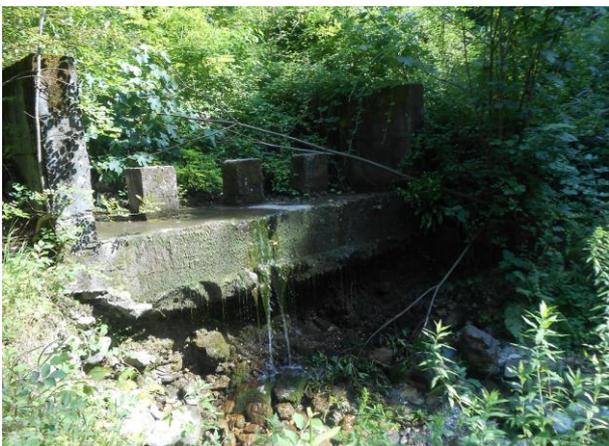
La sezione terminale del canale è in corrispondenza di un salto di fondo con evidente scalzamento al piede del manufatto in cls esistente.

Vista del tratto finale dell'alveo regimato

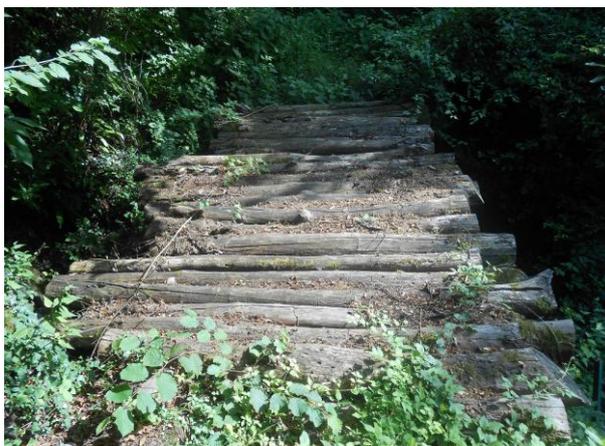
Poco più a monte del tratto regimato il corso d'acqua scorre nel proprio alveo naturale fino al ponte 50_13. Il tratto di torrente a monte di tale opera non è stato accessibile a causa della fitta vegetazione infestante presente lungo l'alveo e i versanti.

Vista del ponte 50_13
