**STUDIO IDROGEOLOGICO ED IDRAULICO A SCALA DI  
SOTTOBACINI IDROGRAFICI DEL COMPENSORIO DELLA  
C.M.L.O.V.S.M., FINALIZZATO ALLA DEFINIZIONE DEGLI  
INTERVENTI PRIORITARI DI SISTEMAZIONE E DIFESA IDRAULICA**

**LC050\_E4. SCHEDE DI VERIFICA IDRAULICA  
LC050\_E5. SCHEDE DELLE CRITICITA' RILEVATE  
LC050\_E6. SCHEDA RIASSUNTIVA DELLE CRITICITA'**

**TORRENTE VALLE BURIA**

**COMUNITA' MONTANA LARIO ORIENTALE - VALLE SAN MARTINO**

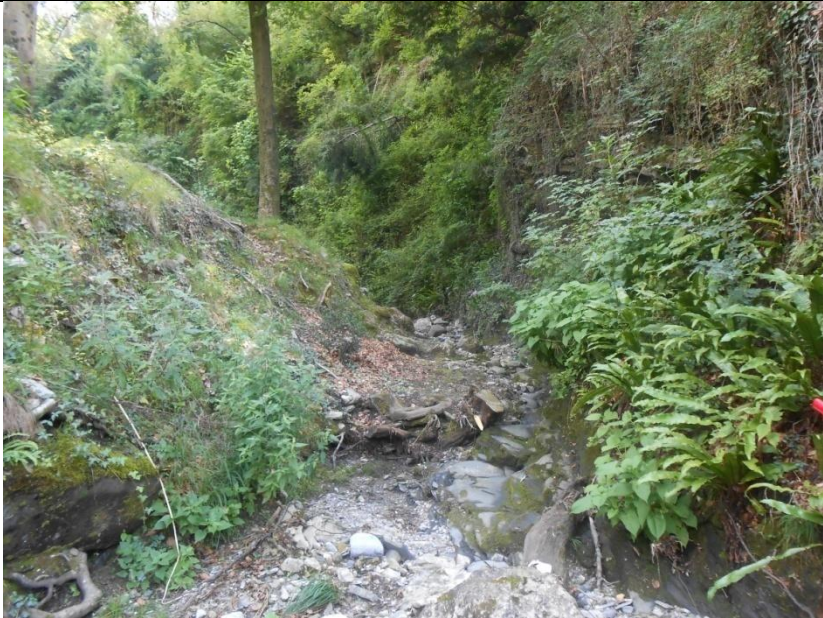
| <b>Descrizione del fenomeno</b> | La parte rocciosa in sinistra orografica appare instabile dal punto di vista geomeccanico. Per di più tutto il tratto compreso tra il ponte 50_10 e i viadotti della S.S.36 risulta non regimato in particolare lungo la sponda idrografica destra. |
| | <p align="center">Foto n.65: vista verso monte dell'alveo</p> |

| <p>Rimozione della vegetazione arbustiva presente lungo le sponde.</p> <p>Regimazione idraulica mediante formazione di soglie in pietrame e modellamento del letto del corso d'acqua.</p> <p>Interventi di consolidamento del versante roccioso in sinistra orografica, previa caratterizzazione geomeccanica dello stesso.</p> <p>Formazione di scogliere lungo la sponda orografica destra per tutto il tratto indicato fino alla vasca di raccolta a monte del ponte 50_10.</p> | |

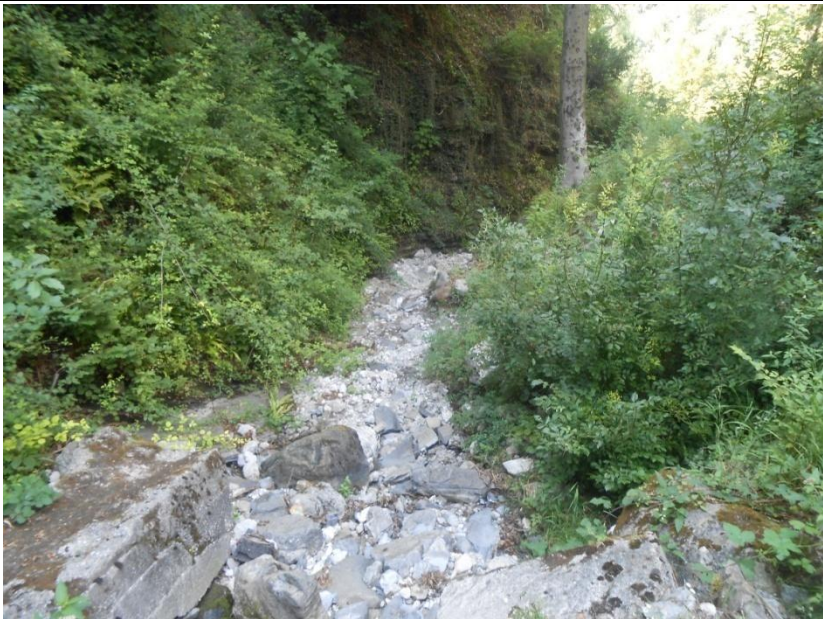
| | <p align="center">Foto 68: vista verso valle dell'alveo</p> |

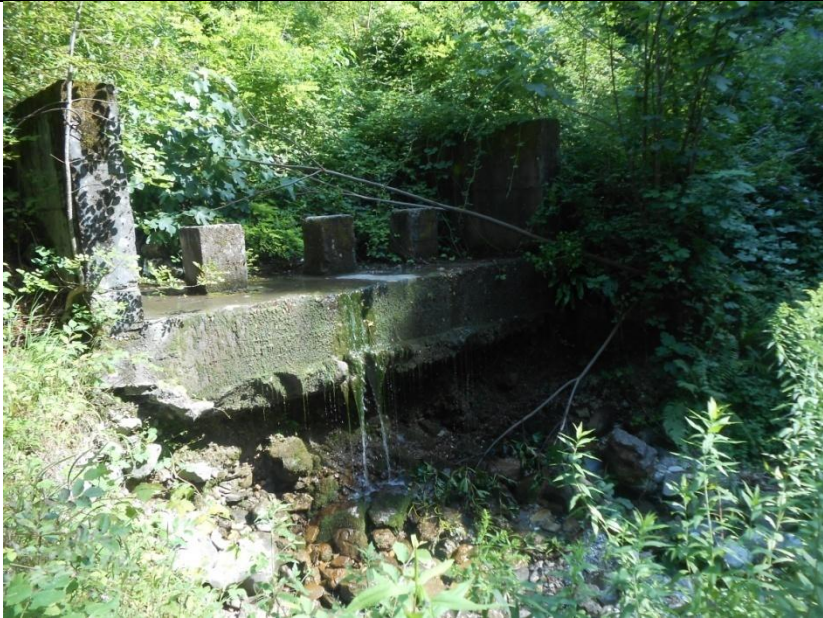
| <b>Descrizione del fenomeno</b> | La sezione terminale è in corrispondenza di un salto di fondo con evidente scalzamento al piede del manufatto in cls esistente. Si rileva abbassamento dell'alveo dovuta a erosione di fondo. |
| Foto n.69: vista verso monte | |

| <p>Interventi di rimozione della vegetazione infestante lungo le sponde del canale.<br/> Realizzazione della sottomurazione in corrispondenza del tratto terminale del canale.<br/> Formazione di selciato al piede del salto idraulico.</p> | |
