**STUDIO IDROGEOLOGICO ED IDRAULICO A SCALA DI
SOTTOBACINI IDROGRAFICI DEL COMPENSORIO DELLA
C.M.L.O.V.S.M., FINALIZZATO ALLA DEFINIZIONE DEGLI
INTERVENTI PRIORITARI DI SISTEMAZIONE E DIFESA IDRAULICA**

**LC051_E2. RELAZIONE DI SOPRALLUOGO -
RILIEVO**

TORRENTE GRIGNA

COMUNITA' MONTANA LARIO ORIENTALE - VALLE SAN MARTINO

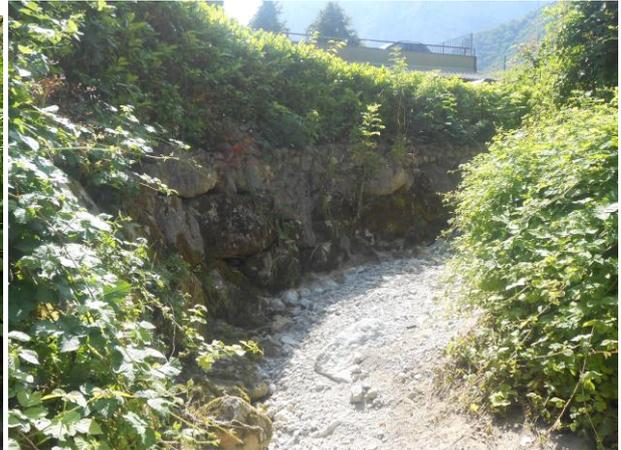
Foto 11

I sopralluoghi hanno avuto inizio da quota 620 m s.l.m., nel tratto terminale del bacino di studio del Torrente Grigna, in prossimità del ponte 51_1. A valle del ponte stesso è presente una soglia in cls mentre a monte dello stesso, il corso d'acqua appare confinato negli argini grazie alla presenza delle scarpate costituite in materiale composito. Il letto del torrente, è caratterizzato da depositi grossolani costituiti da ciottoli e blocchi con la presenza di sabbie e ghiaie. Tale condizione si protrae fino a quota 624 m s.l.m. (foto 5). Dall'ultima quota indicata per circa 20 metri, lungo la sponda idrografica destra è presente una scogliera, mentre lungo la sponda opposta permane la scarpata arginale (foto 11).

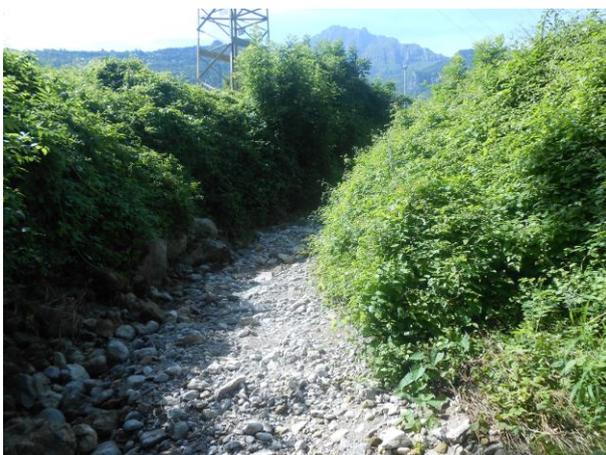
Foto 15

Dall'ultima quota indicata fino alla quota altimetrica pari a 626 m s.l.m. il letto del torrente è costituito da materiale più fine rispetto a quello descritto in precedenza, rappresentato da depositi che vanno da sabbie a ciottoli con la presenza sporadica di blocchi (foto 15). Poco più a monte, precisamente a quota 628 m s.l.m., è presente un importante deposito di materiale fluviale costituito da materiale rappresentato prevalentemente da blocchi e ciottoli (foto 18).

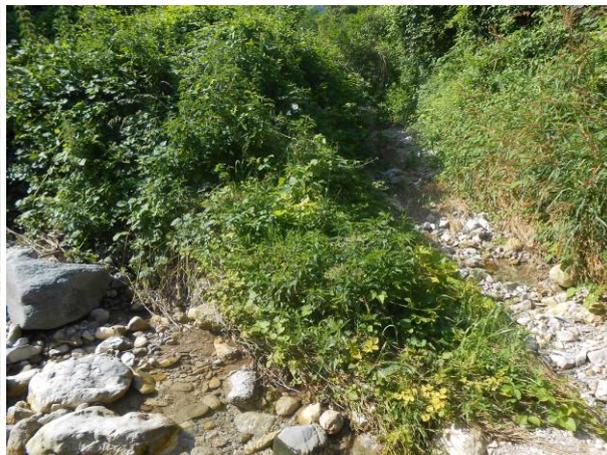
Foto 24 Torrente Grigna (sx)

Risalendo l'asta fluviale per altri 40 metri si segnala la presenza di una passerella pedonale 51_2. A circa 10 metri più a monte della passerella si giunge alla confluenza del torrente proveniente dalla località Castello di Ballabio, nel Torrente Grigna (foto 24); qui con non sono state rilevate particolari criticità.

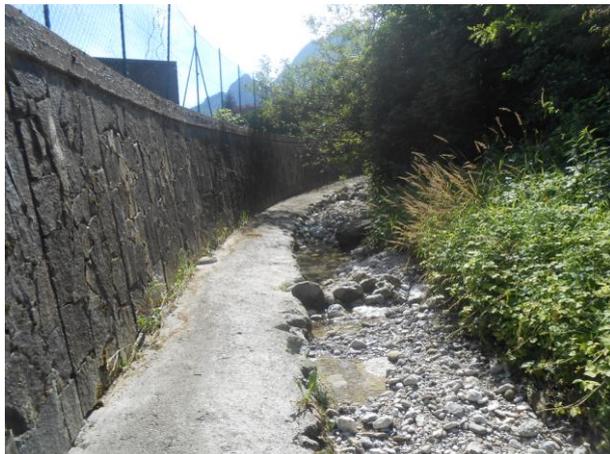
Dall'ultima quota indicata, lungo la sponda idrografica destra, fino a quota 634 m s.l.m., è presente un muro in cls protetto al piede da getto in cls facente da cordolo, mentre la sponda opposta è caratterizzata da un scarpata costituita da materiale composito ricoperta dalla vegetazione.

Foto 30 . Muro in destra protetto al piede da cordolo in cls.

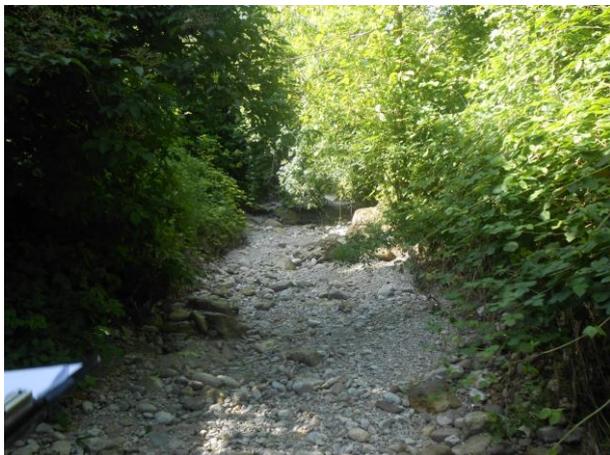
Foto 34

Proseguendo il camminamento sempre verso monte l'alveo appare confinato negli argini naturali fino a quota 628 m. s.l.m. (foto 34). Alla quota indicata il Torrente si sviluppa verso Ovest per circa 50 m e si rileva che l'argine lungo la sponda idrografica sinistra appare interessato da fenomeni di erosione e cedimento del terreno e il relativo scalzamento del piede della scarpata (foto 38).

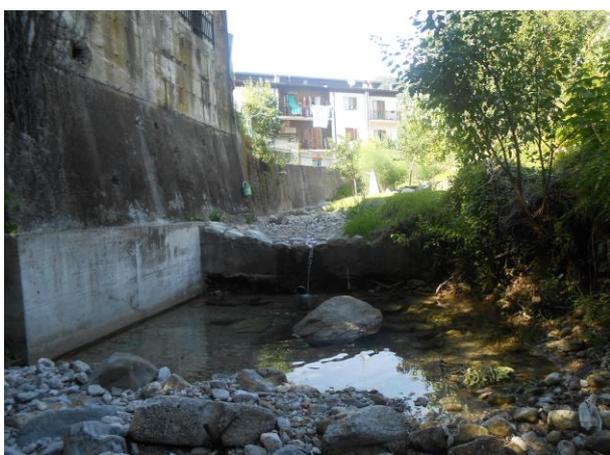
Foto 46

Poco più a monte il torrente torna ad avere una direzione di sviluppo N-S e dalla quota 639 m a 642 m s.l.m., lungo la sponda idrografica destra, è presente un muro argine in cemento, mentre la sponda di sinistra è caratterizzata da materiale composito (foto 46 e 47) apparentemente stabile.

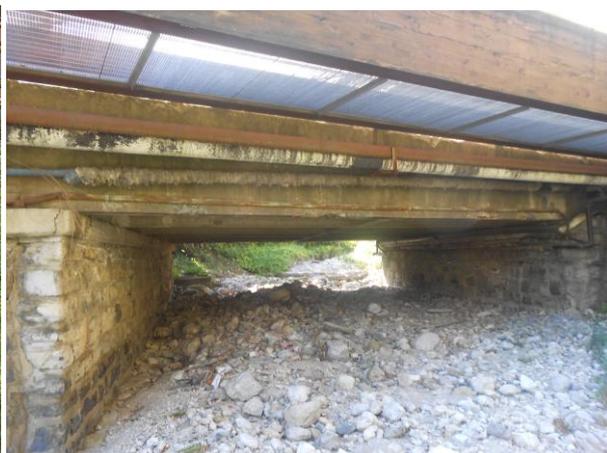
Foto 61

Raggiunto quindi il ponte (51_3) lungo la strada provinciale, come già segnalato nell'elaborato LC051_E3 la sezione idraulica è limitata dalla presenza di un importante volume di detriti fluviali (foto 61).

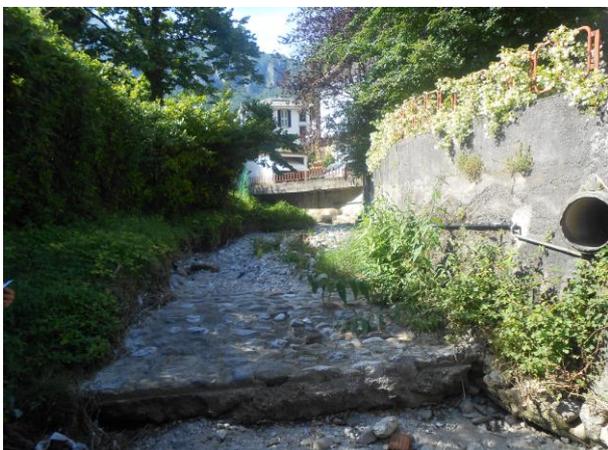
Foto 63

Nel tratto a monte del ponte della Provinciale fino a quota 652 m s.l.m. il torrente lungo la sponda sinistra è confinato da un muro in cemento, mentre la sponda opposta è rappresentata da una scarpata in materiale composito sulla quale è stata costruita una recinzione (foto 63); nell'alveo si segnala la presenza di diversi accumuli di materiale fluviale.

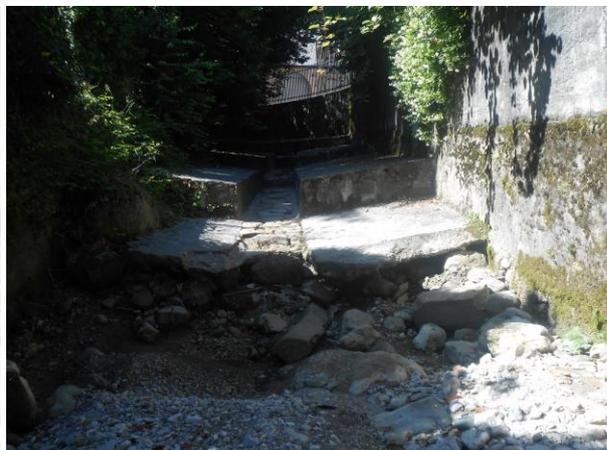
Foto 71

Da quota 652 m s.l.m. a quota 660 m s.l.m. l'alveo risulta avere un letto in pietrame annegato nel cemento e gli argini sono in cemento armato, con soglie lastricate distanziate di circa 10 m l'una all'altra (foto 71). Il tratto appare in buone condizioni di conservazione.

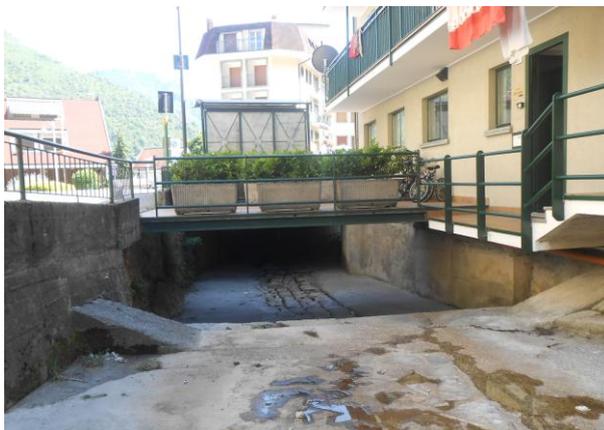
Vista da monte del ponte 51_5

A quota 660 m s.l.m. è presente il ponte lungo la via Mazzini (51_4) e poco più a monte è presente una passerella pedonale (51_5) in acciaio avente una limitata sezione idraulica.

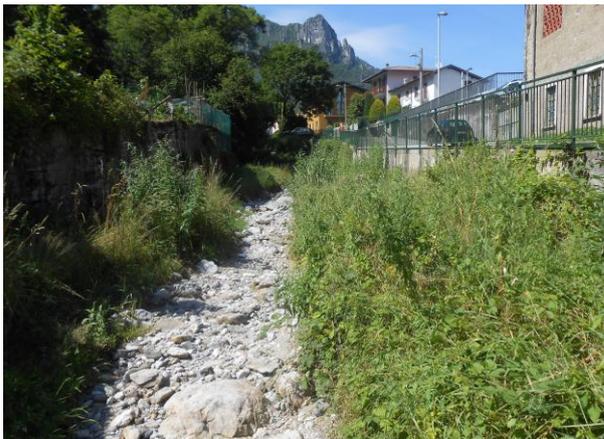
Foto 85

Dalla quota 665 m s.l.m. il Torrente Grigna è regimato entro murature arginali in cemento (foto 85), che si sviluppano per un tratto di circa 60 metri. Nel tratto sono presenti accumuli di materiale fluviale.

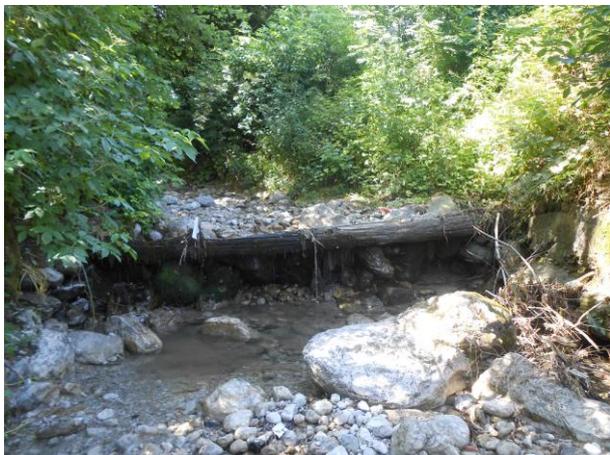
Il torrente risale verso monte all'interno del proprio alveo naturale con la presenza di alcune soglie fatiscanti in cattivo stato di manutenzione (foto 102), e per di più e si rileva che entrambi gli argini risultano interessati da fenomeni di erosione e cedimento causato dall'azione del corso d'acqua favorita anche dell'acclività degli stessi in prossimità della quota altimetrica 680 m s.l.m. (foto 104).

Foto 102 soglia

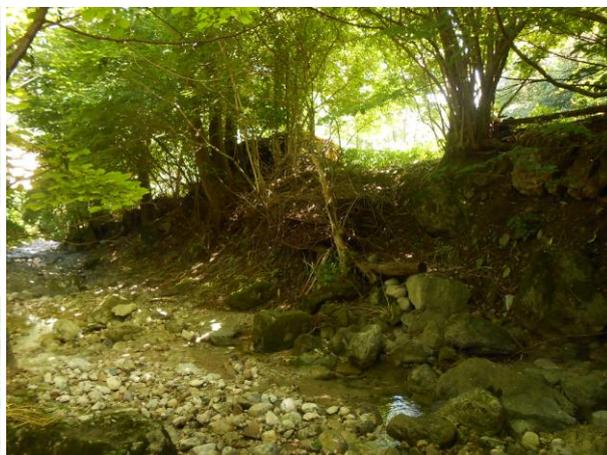
Foto 104 Vista dell'argine in destra

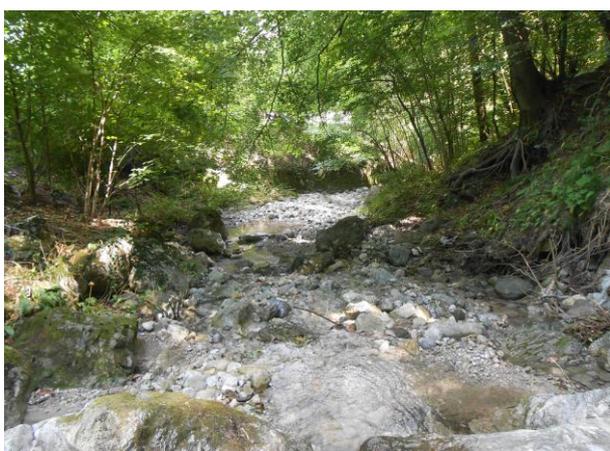
Foto 110

Dall'ultima quota indicata fino al ponte di via Leonardo da Vinci (51_7) l'alveo è confinato negli argini naturali; lungo l'asta fluviale sono stati rinvenuti alcuni accumuli di materiale fluviale (foto 110).

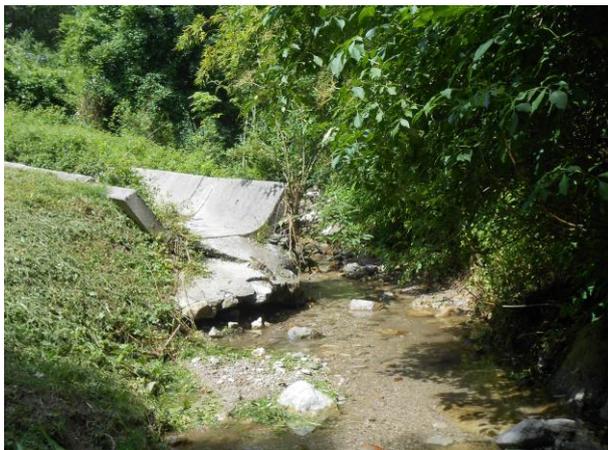
Foto 117

A quota 689 m s.l.m., lungo il versante in destra orografica è presente uno scolo artificiale che sfocia nell'asta fluviale del Grigna (foto 117)

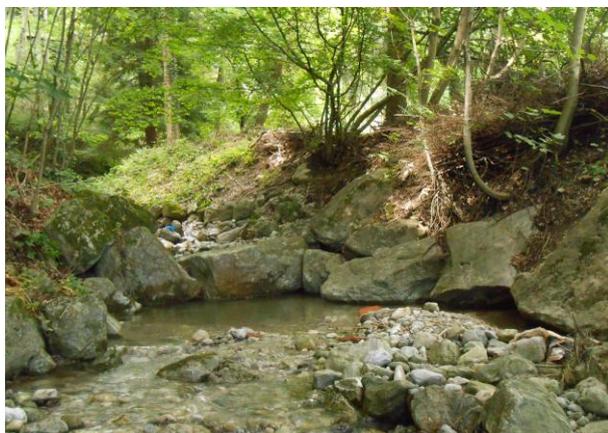
Compreso nel segmento di torrente indicato, precisamente a quota 707 m s.l.m., è presente una soglia costituita da massi. Nel punto si evidenzia che il flusso d'acqua si infiltra tra i singoli blocchi lungo la sponda destra in prossimità del livello di posa dei massi (foto 136).

Foto 136 vista da valle della soglia

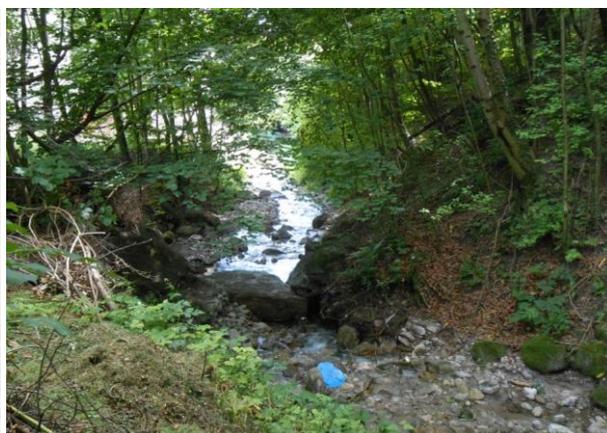
Foto 138

Dal ponte 51_8 fino al ponte presso 51_09 il torrente appare confinato e si segnalano diversi accumuli di materiale fluviale lungo il letto mentre le scarpate sono interessate da erosione fluviale (foto 138).

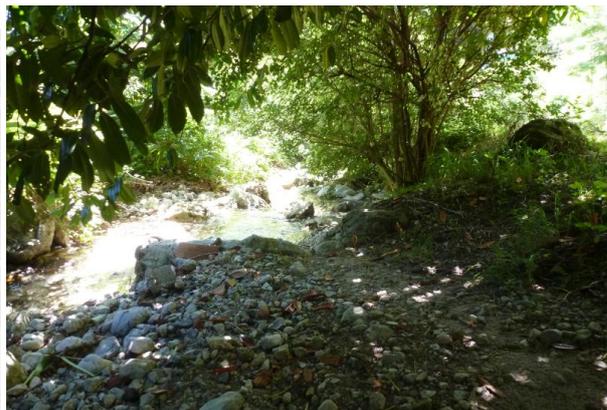
Foto 122

Dal ponte 51_9, proseguendo il camminamento verso monte fino a quota 722 m s.l.m. il corso d'acqua è confinato nei propri argini naturali e localmente si segnalano degli accumuli di materiale fluviale (foto 122) mentre il letto del torrente appare sconnesso. In prossimità dell'ultima quota altimetrica rilevata è presente un ponte 51_10.

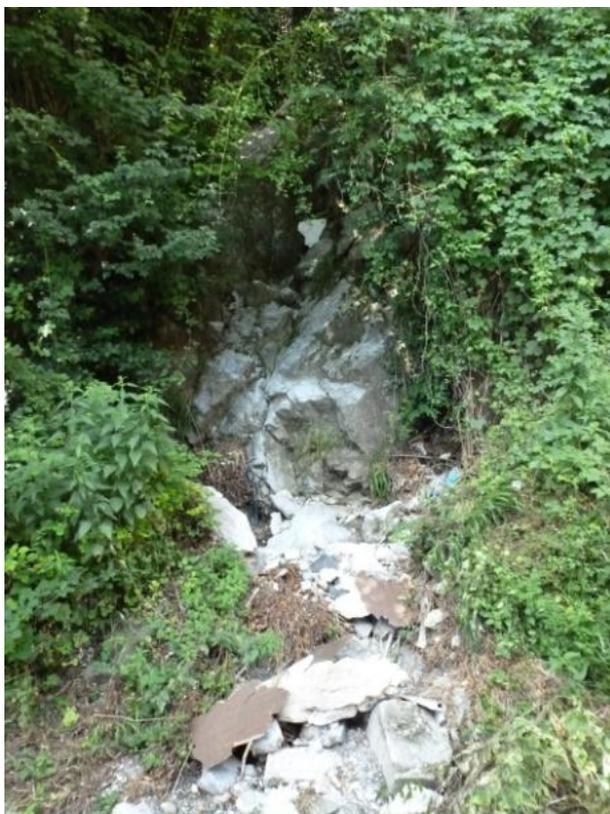
A monte di quest'ultimo attraversamento, il torrente è confinato dentro argini artificiali in pietra e cemento fino alla quota di 725 m s.l.m., punto in cui la sponda idrografica sinistra è rappresentata da un muro in cemento. In prossimità dell'ultima quota indicata è presente un impluvio che proviene lungo il versante dalla località Roncaiolo (foto 161).

Foto 161- impluvio proveniente da Roncaiolo
