**STUDIO IDROGEOLOGICO ED IDRAULICO A SCALA DI  
SOTTOBACINI IDROGRAFICI DEL COMPENSORIO DELLA  
C.M.L.O.V.S.M., FINALIZZATO ALLA DEFINIZIONE DEGLI  
INTERVENTI PRIORITARI DI SISTEMAZIONE E DIFESA IDRAULICA**

**LC051\_E4. SCHEDE DI VERIFICA IDRAULICA  
LC051\_E5. SCHEDE DELLE CRITICITA' RILEVATE  
LC051\_E6. SCHEDA RIASSUNTIVA DELLE CRITICITA'**

**TORRENTE GRIGNA**

**COMUNITA' MONTANA LARIO ORIENTALE - VALLE SAN MARTINO**

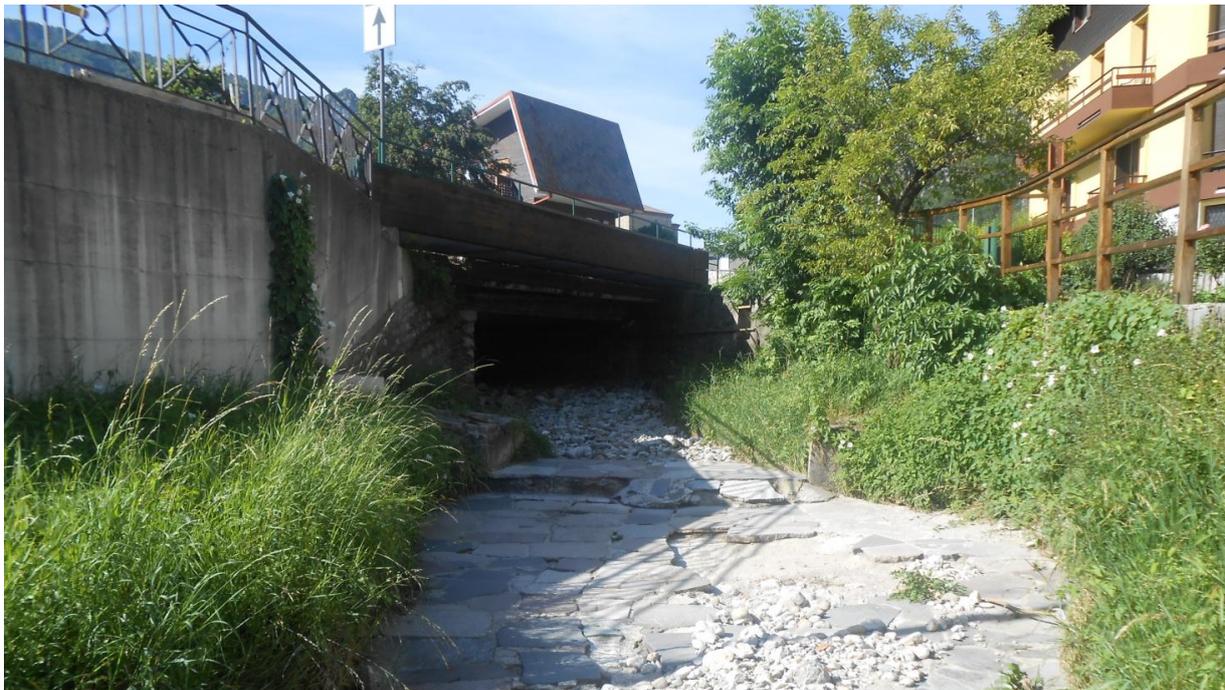
Fotografia sezione in corrispondenza del ponte

**Stato di manutenzione alveo:** Scadente

L'alveo è costituito da pietrame. La luce del ponte si presenta in parte colmata dai depositi fluviali.

Sia a monte che a valle del ponte su entrambe le basi delle sponde vi è presenza di accumulo di materiale.

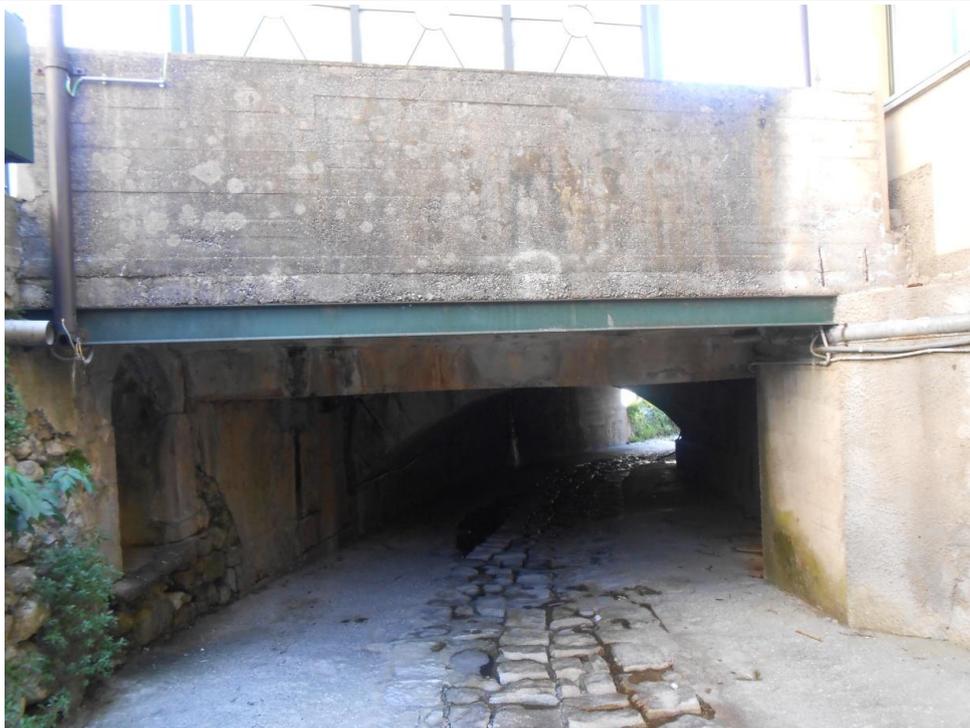
### Fotografia sezione in corrispondenza del ponte

<b>Caratteristiche ponte</b>	
<p><b>Materiale:</b> Ponte costruito in calcestruzzo e pietrame</p> <p><b>Forma:</b> Il ponte presenta una struttura ad arco con l'aggiunta successiva di impalcati orizzontali sia a monte che a valle che ne ampliano la struttura</p> <p><b>Stato di manutenzione manufatto:</b> Buono</p> <p><b>Stato di manutenzione alveo:</b> Buono</p>	
<b>Descrizione</b>	
<p>La lunghezza dell'impalcato è di 12 m, mentre la sua larghezza è di 32 m.</p> <p>L'alveo è costituito da pietrame e calcestruzzo. A monte del ponte le sponde si presentano libere da depositi e vegetazione, mentre a valle vi è la presenza di accumulo di materiale alla base delle sponde e inoltre vi è presenza di vegetazione (erba) sulle sponde.</p>

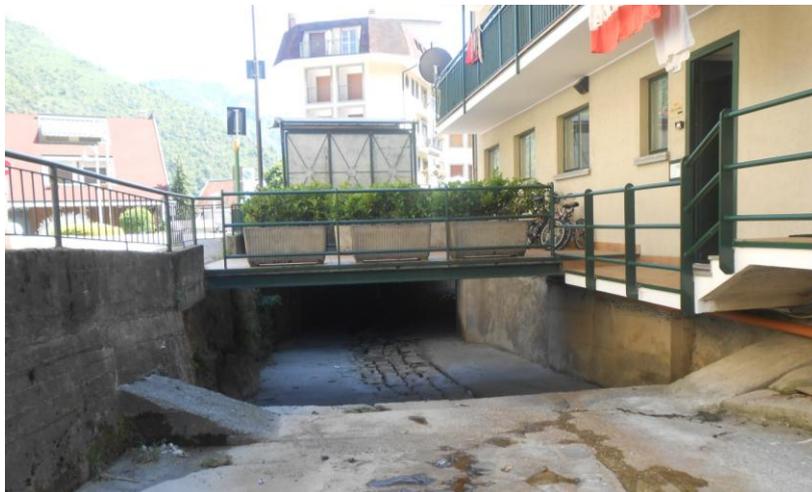
### Fotografia sezione in corrispondenza del ponte

La lunghezza dell'impalcato è di 1,7 m, mentre la sua larghezza è di 3,74 m. L'alveo è costituito da pietrame annegato nel calcestruzzo. Non vi è la presenza di accumulo di materiale o di vegetazione lungo le sponde.

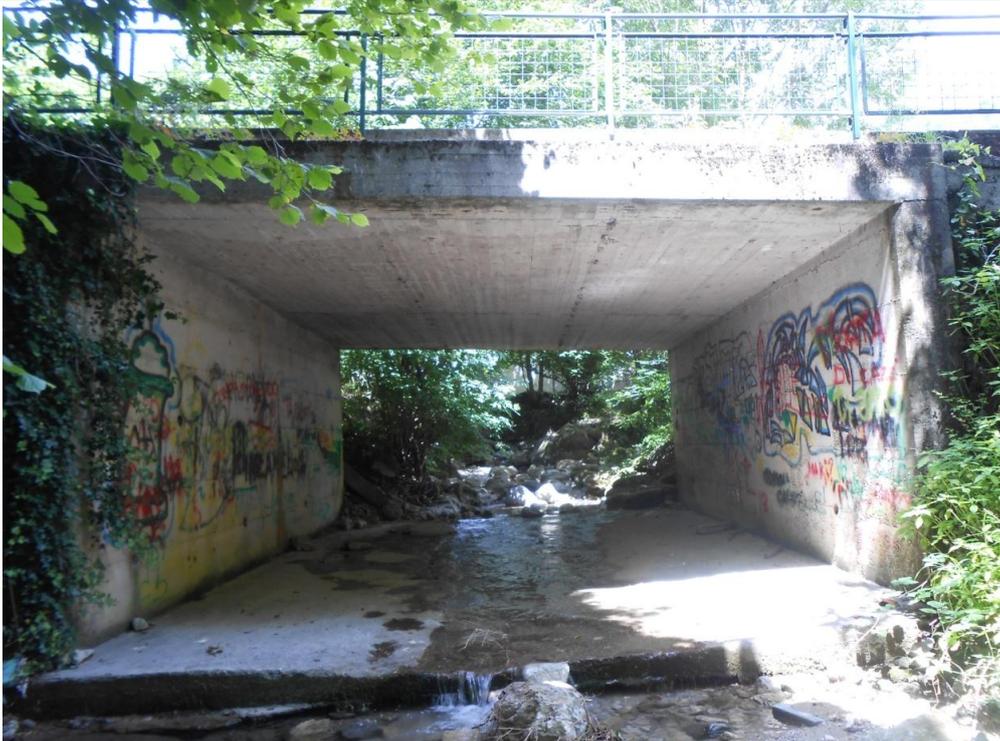
### Fotografia sezione in corrispondenza del ponte

<b>Caratteristiche ponte</b>	
<b>Materiale:</b> Ponte costruito in calcestruzzo e pietrame. <b>Forma:</b> Ponte ad una campata rettangolare <b>Stato di manutenzione manufatto:</b> Buono <b>Stato di manutenzione alveo:</b> Buono	
<b>Descrizione</b>	
La lunghezza dell'impalcato è di 7,73 m, mentre la sua larghezza è di 5,41 m. L'alveo è costituito da calcestruzzo liscio. La luce del ponte si presenta libera da depositi. Sulle sponde, sia a monte che a valle del manufatto, vi è presenza di accumulo di materiale. Inoltre lungo la lunghezza delle sponde vi è la presenza di vegetazione (erba ed alberi).

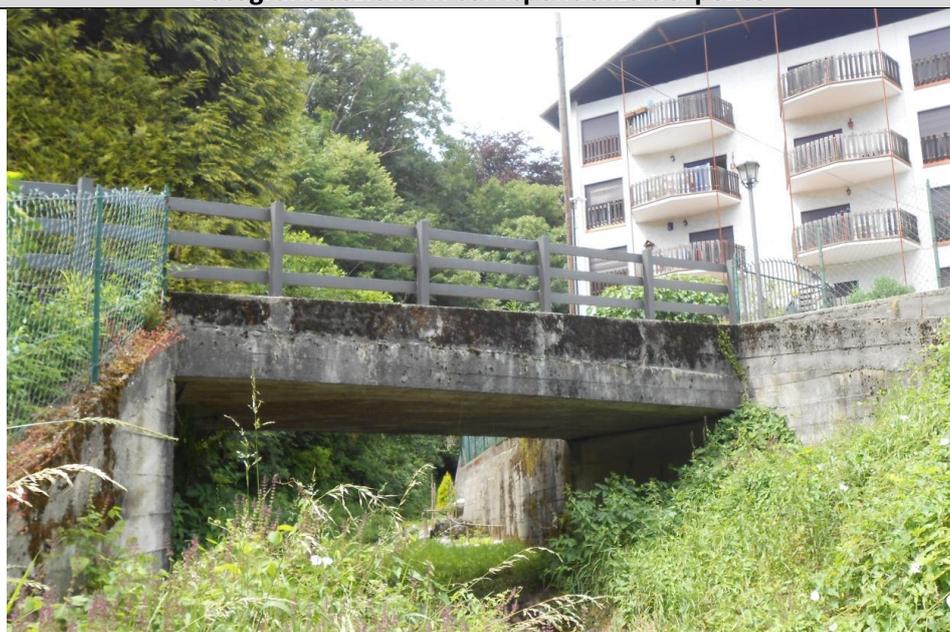
Fotografia sezione in corrispondenza del ponte

<b>Caratteristiche ponte</b>	
<b>Materiale:</b> Ponte costruito in cemento armato <b>Forma:</b> Ponte ad una campata rettangolare <b>Stato di manutenzione manufatto:</b> Buono <b>Stato di manutenzione alveo:</b> Buono	
<b>Descrizione</b>	
La lunghezza dell'impalcato è di 37 m, mentre la sua larghezza è di 11 m. L'alveo è costituito da pietrame. La luce del ponte si presenta libera da depositi. A monte del ponte la base sinistra della sponda si presenta libera, mentre a destra vi è presenza di accumulo di materiale A valle del ponte entrambe le basi delle sponde si presentano libere da accumulo di detriti.

La sezione risulta idraulicamente insufficiente sia per portate con tempo di ritorno di 100 anni che di 200 anni, in quanto in entrambi i casi il minimo franco tra la quota idrometrica relativa alla piena di progetto e la quota di intradosso del ponte pari a 0,5 volte l'altezza cinetica della corrente non può essere garantito, dal momento che la velocità della corrente fa sì l'altezza della sezione non sia sufficiente a garantire suddetto franco.

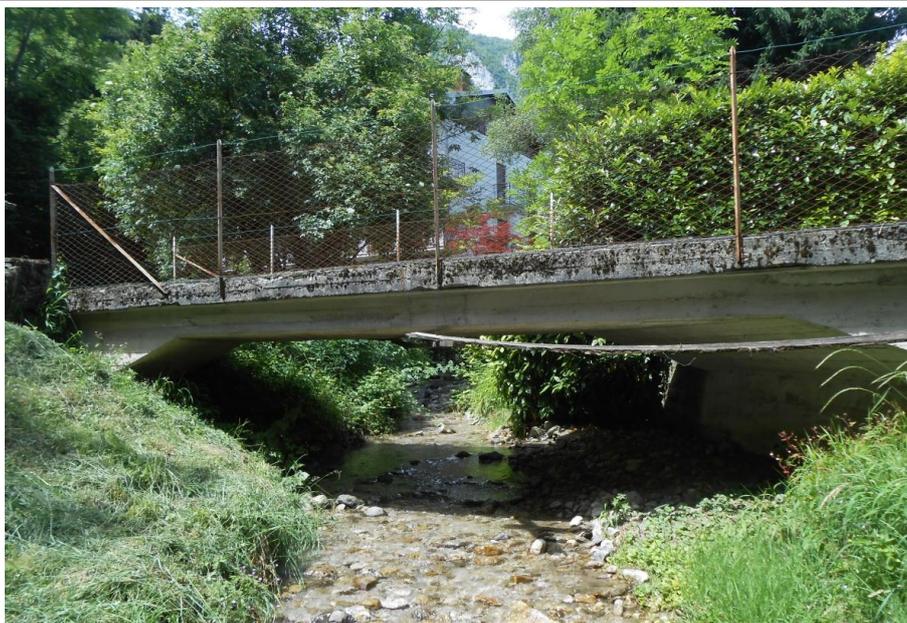
Fotografia sezione in corrispondenza del ponte

<b>Caratteristiche ponte</b>	
<b>Materiale:</b> Ponte costruito in calcestruzzo e pietrame	
<b>Forma:</b> Ponte ad una campata con sezione trapezoidale e base rettangolare	
<b>Stato di manutenzione manufatto:</b> Buono	
<b>Stato di manutenzione alveo:</b> Buono	
<b>Descrizione</b>	
La lunghezza dell'impalcato è di 7,41 m, mentre la sua larghezza è di 2,70 m. L'alveo in corrispondenza del ponte è costituito da pietrame. La luce del ponte si presenta libera da depositi. Vi è presenza di accumulo di materiale su entrambe le sponde sia a monte che a valle del manufatto. Lungo la lunghezza delle sponde vi è la presenza di vegetazione (erba ed alberi).

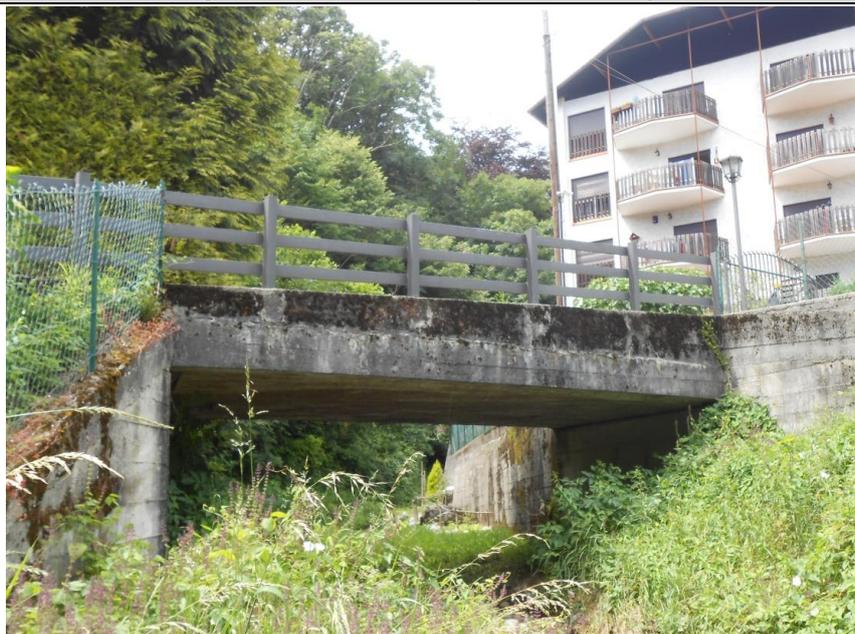
Fotografia sezione in corrispondenza del ponte

<b>Caratteristiche ponte</b>			
<b>Materiale:</b> Ponte costruito in cemento armato <b>Forma:</b> Ponte ad una campata rettangolare <b>Stato di manutenzione manufatto:</b> Buono <b>Stato di manutenzione alveo:</b> Buono			
<b>Descrizione</b>			
<p>La lunghezza dell'impalcato è di 5,50 m, mentre la sua larghezza è di 3,15 m. L'alveo in corrispondenza del ponte è costituito da pietrame annegato nel calcestruzzo. La luce del ponte si presenta libera da depositi. A monte del ponte la sponda sinistra si presenta libera da depositi, mentre sulla sponda alla destra idrografica vi è la presenza di materiale. La stessa cosa vale per la parte a valle del ponte. Lungo la lunghezza delle sponde vi è la presenza di vegetazione (alberi).</p>

1,60	104,79		
1,80	124,17		
2,00	144,23		
2,20	164,87		
2,40	186,02		
2,60	207,62		
2,80	229,61		
<b>Verifica idraulica della sezione</b>			
<p>La sezione risulta <u>idraulicamente insufficiente</u> sia per portate con tempo di ritorno di 100 anni che di 200 anni, in quanto in entrambi i casi il franco tra la quota idrometrica relativa alla piena e la quota di intradosso del ponte risulta essere inferiore al franco di 0,5 volte l'altezza cinetica della corrente (sia per portate comprensive del trasporto solido che per la sola portata liquida).</p> <p>La sezione risulta idraulicamente sufficiente se si considera un franco idraulico di 1 metro.</p>

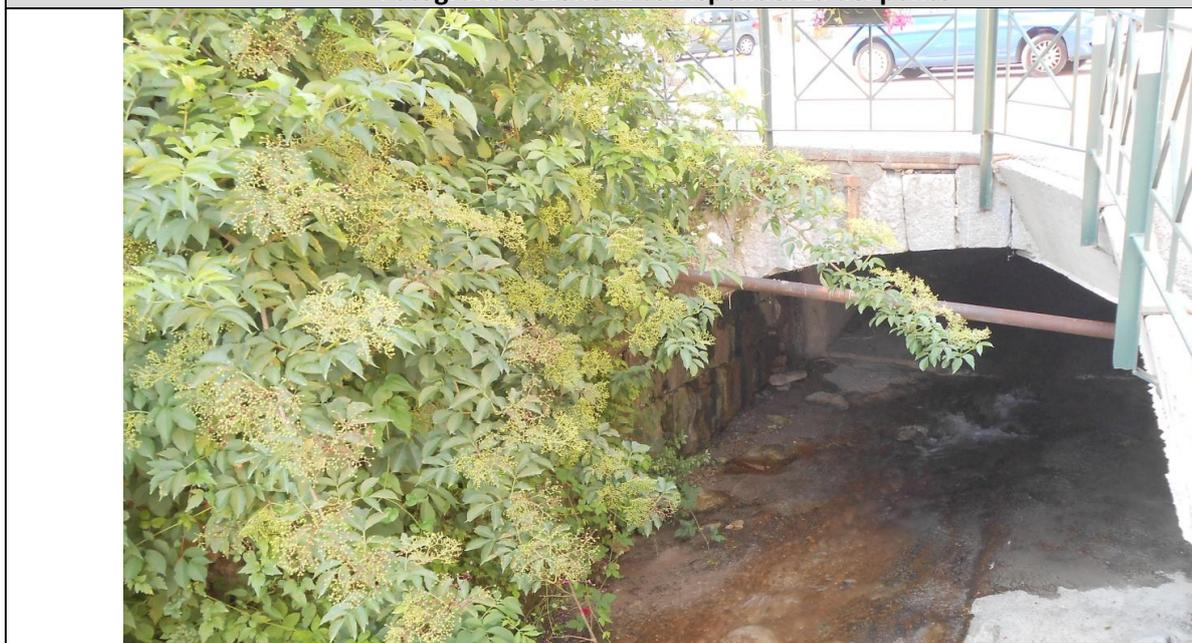
Fotografia sezione in corrispondenza del ponte

L'alveo è costituito da calcestruzzo. La luce del ponte si presenta libera da depositi.

A monte del ponte entrambe le basi delle sponde presentano un accumulo di materiale, mentre a valle del ponte entrambe le sponde si presentano libere.

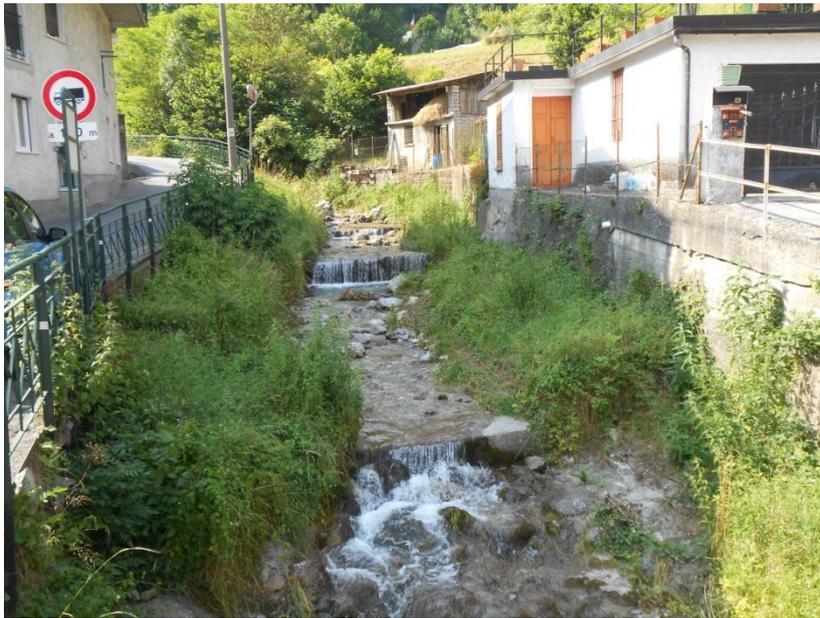
Fotografia tratto a monte del ponte

Lungo la lunghezza delle sponde di monte vi è la presenza di vegetazione (erba ed alberi).

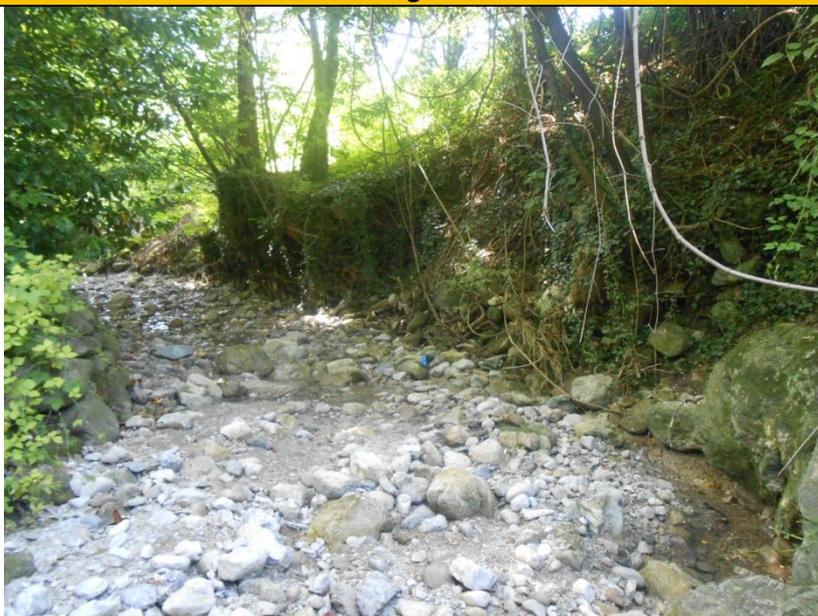
Foto n.38: vista verso monte con dettaglio della sponda idrografica sinistra.

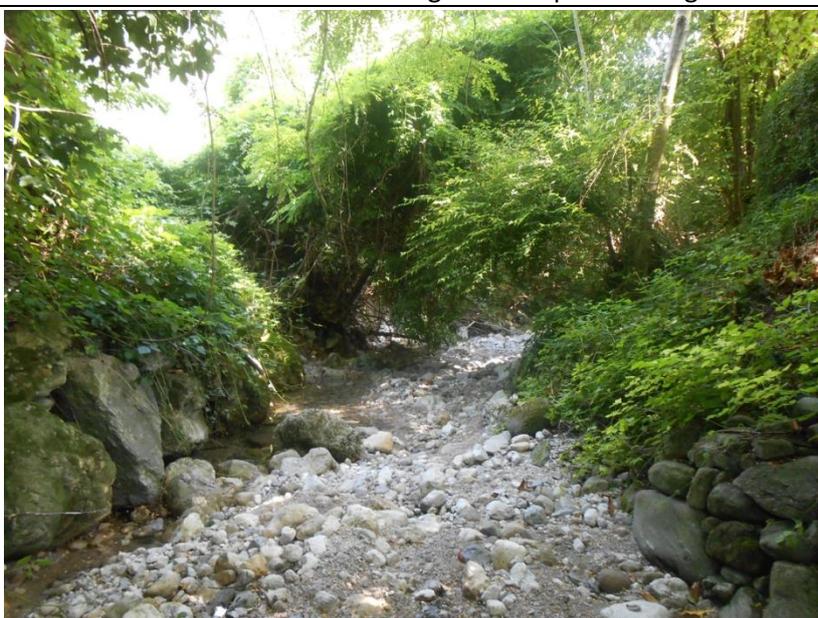
Foto 40: vista verso valle

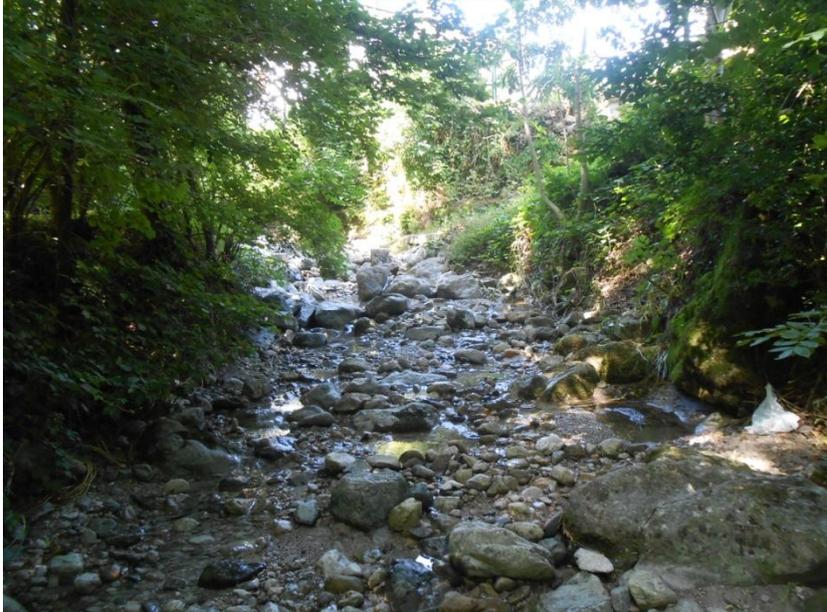
ID: 51_b	TORRENTE GRIGNA (LC051Z)
<p><b>Descrizione del fenomeno</b></p>	<p>Entrambi gli argini risultano soggetti ad erosione e cedimento causato dall'azione del corso d'acqua favorita anche dell'acclività degli stessi.</p>
<p><b>Fotografie</b></p>	
<div style="text-align: center;">

<p>Foto n.100: vista verso monte del torrente.</p> </div>	
<div style="text-align: center;">

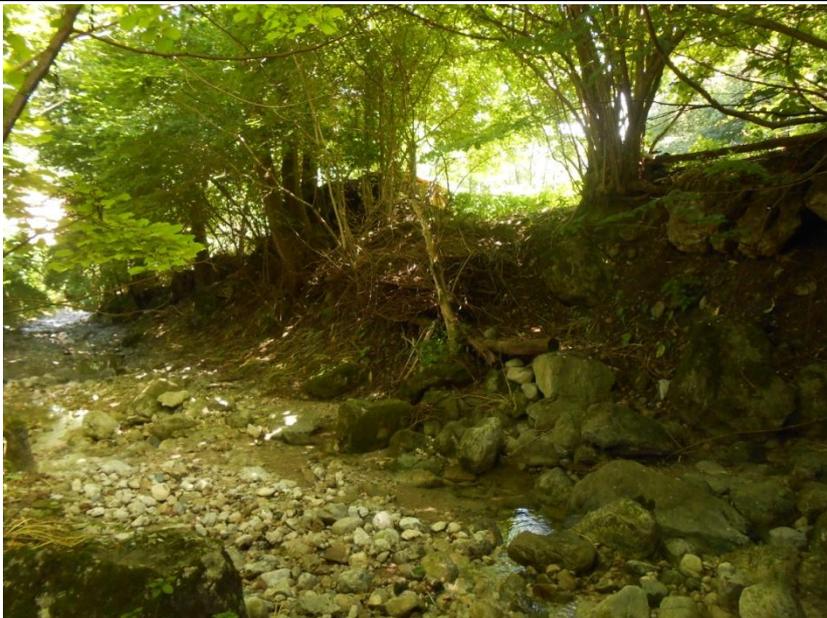
<p>Foto 104: vista della sponda idrografica destra</p> </div>	
<p><b>Tipologia di opere proposte</b></p>	
<p>Interventi di disboscamento della vegetazione arbustiva presente lungo gli argini.                      Realizzazione di scogliere in pietrame lungo gli argini.                      Realizzazione di una scogliera in corrispondenza della scarpata presente in sinistra idrografica in fregio alla via Fiume, valutando eventuali interventi di stabilizzazione della stessa considerata l'acclività e il limitato sviluppo della base.</p>

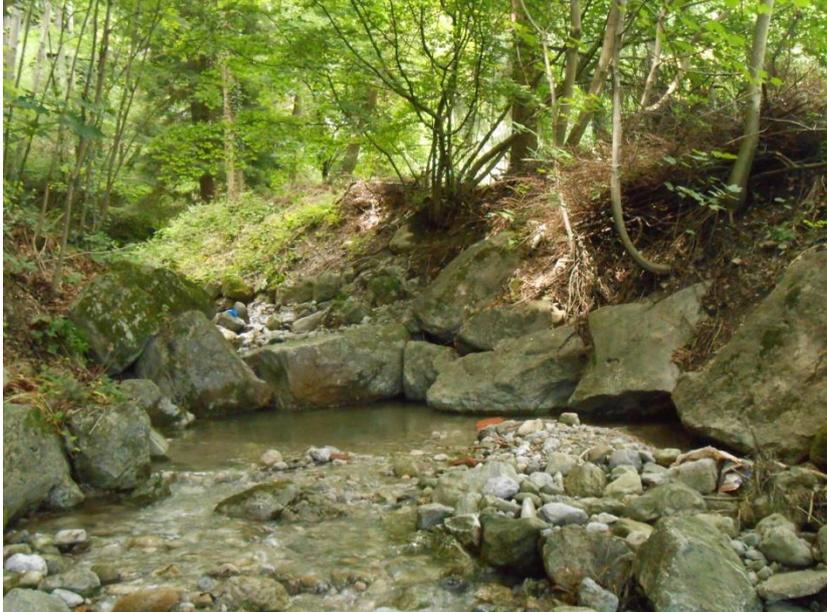
<b>ID: 51_c</b>	<b>TORRENTE GRIGNA (LC051Z)</b>
<b>Descrizione del fenomeno</b>	Il tratto di torrente non risulta regimato artificialmente e pertanto si possono osservare le tipiche forme di erosione fluviale.
<b>Fotografie</b>

<p data-bbox="612 1014 979 1043" style="text-align: center;">Foto n.136: vista verso monte.</p>

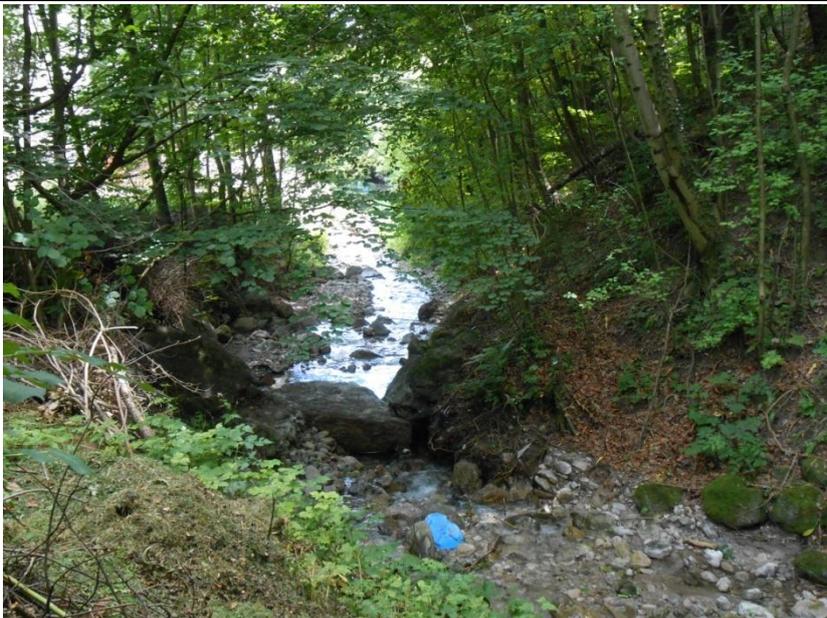
<p data-bbox="639 1671 952 1700" style="text-align: center;">Foto 138: vista verso valle</p>	
<b>Tipologia di opere proposte</b>	
<p>Diradamento della vegetazione arborea e arbustiva.                  Realizzazione di scogliere in pietrame lungo gli argini.                  Formazione di soglie in pietrame.                  Interventi di stabilizzazione del versante lungo la sponda idrografica destra, ove segnalato dalla cartografia I.F.F.I.</p>
