**STUDIO IDROGEOLOGICO ED IDRAULICO A SCALA DI
SOTTOBACINI IDROGRAFICI DEL COMPENSORIO DELLA
C.M.L.O.V.S.M., FINALIZZATO ALLA DEFINIZIONE DEGLI
INTERVENTI PRIORITARI DI SISTEMAZIONE E DIFESA IDRAULICA**

**LC053_E2. RELAZIONE DI SOPRALLUOGO -
RILIEVO**

TORRENTE GALLAVESA

COMUNITA' MONTANA LARIO ORIENTALE - VALLE SAN MARTINO

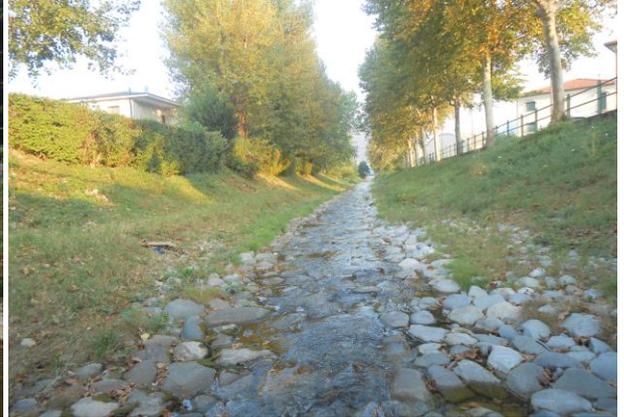
I sopralluoghi hanno avuto inizio alla foce del Torrente Gallavesa in prossimità della passerella pedonale 53_1. Il tratto di corso d'acqua compreso tra il ponte 53_1 e 53_2 è regolato artificialmente grazie alla presenza delle scarpate arginali apparentemente stabili e dal letto regolare (foto 9).

Foto 9 vista verso valle.

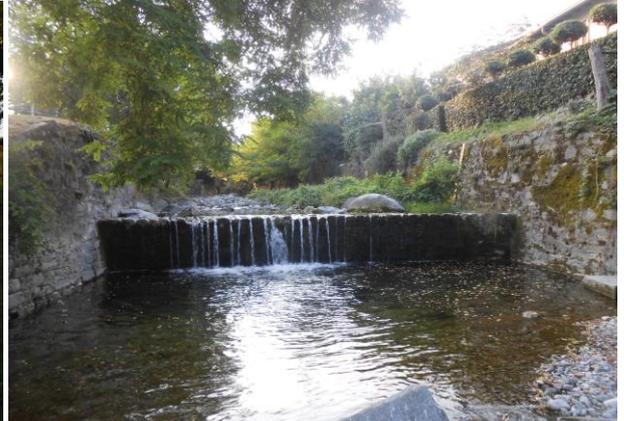
Foto 12 vista verso monte

A circa 55 m a monte del ponte 53_2 è presente una soglia in pietrame e cemento in buone condizioni di manutenzione (foto 12) e poco più a monte, a circa 45 m è presente il ponte 53_3. Si annota che lungo il segmento del corso d'acqua compreso tra i due ponti non emergono particolari criticità idrauliche.

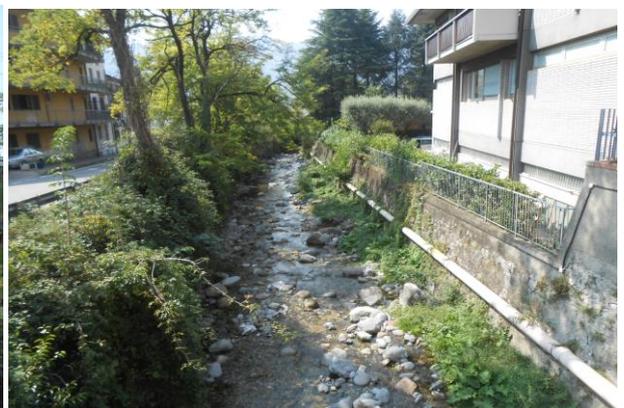
Proseguendo il camminamento verso monte fino la ponte 54_4 corso d'acqua appare confinato nel proprio alveo spesso regimato da murature in cemento e pietrame (foto 95). Tale condizione di regimazione è rilevabile pure nel tratto di torrente compreso tra il ponte 54_4 e il ponte 54_5 lungo all'incirca 60 m.

Foto 95 vista verso valle del ponte

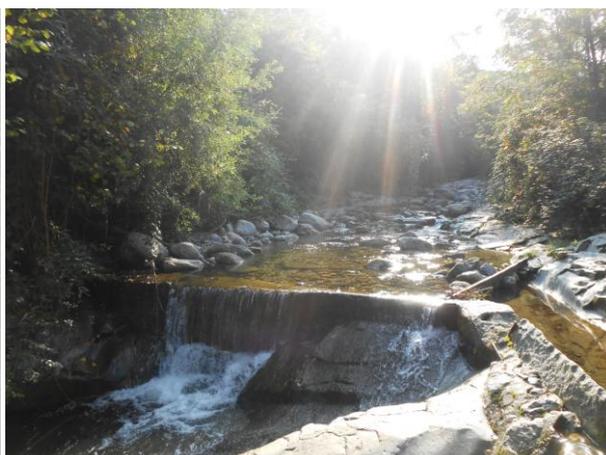
Proseguendo il camminamento verso monte per circa 50 m il corso d'acqua scorre confinato attraverso una forra in roccia (foto 19). Il tratto di forra termina in corrispondenza del ponte 54_6. A monte di questo attraversamento il torrente scorre sul substrato roccioso modellato dall'azione erosiva delle acque (foto 27) e risulta regimato a tratti grazie alla presenza di alcune murature in pietrame e cemento, prevalentemente presenti lungo l'argine in sinistra idrografica (foto 28). Tale condizione si manifesta per circa 3620 m verso monte fino a giungere ad una soglia in cemento e pietrame un buone condizioni di conservazione. (foto 38)

Foto 38 Vista verso monte della soglia

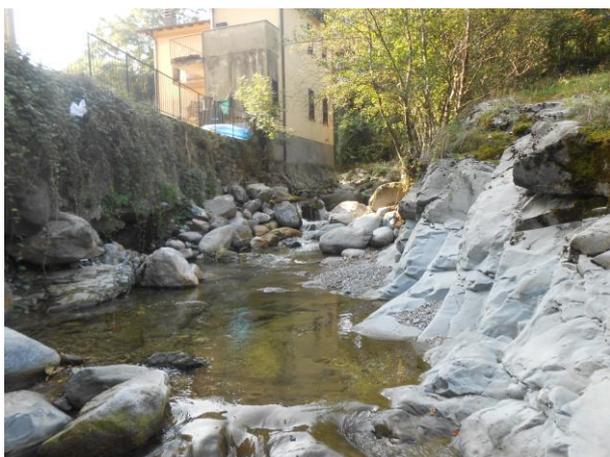
Dalla soglia indicata fino al ponte 54_8 presente nella località Folla (quota 257 m s.l.m.), l'asta fluviale scorre confinato all'interno dei propri argini che in fregio agli edifici residenziali risultano artificiali, mentre la sponda opposta è naturale (foto 40). Proseguendo il camminamento ancora verso monte in corrispondenza degli edifici a quota 270 m s.l.m. è regimato artificialmente grazie alla presenza di una muratura in pietrame e cemento (foto 48). In più a circa 130 m a monte del ponte 54_8 è presente una soglia in pietrame e cemento in buon condizioni di conservazione (foto 48).

Foto 40 vista verso monte

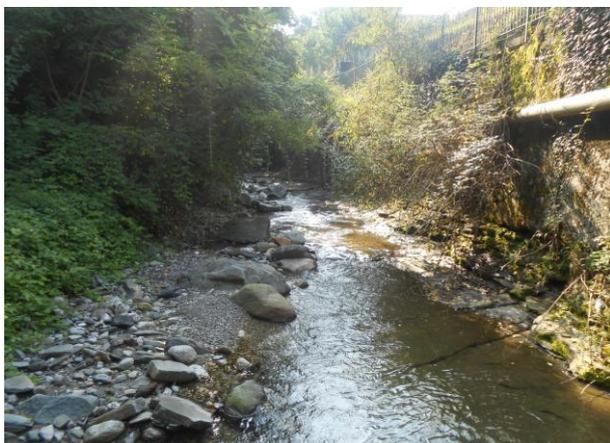
Foto 48 Vista verso monte

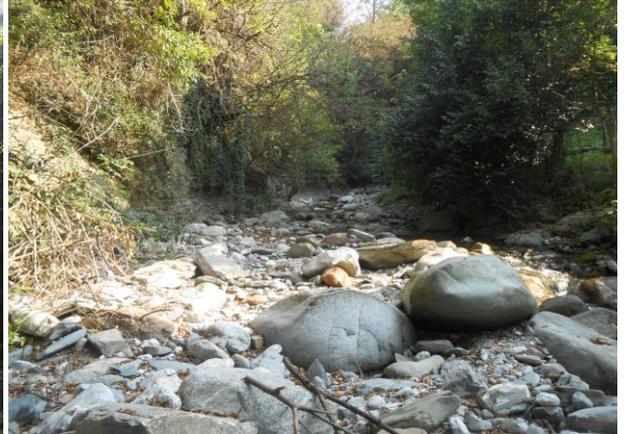
Raggiunto quindi il ponte 53_9, a quota 270.5 m s.l.m., (foto 59) si può proseguire in camminamento verso monte per circa 1.3 km.

Foto 59 vista verso monte

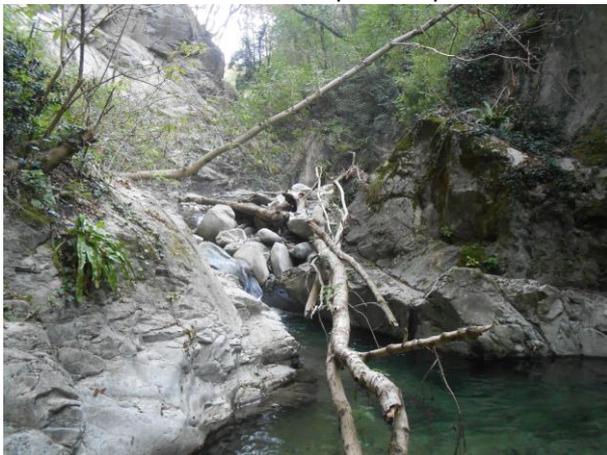
Dall'ultimo ponte descritto il corso d'acqua scorre confinato all'interno del proprio alveo naturale e sono stati rilevati diversi accumuli di materiale fluviale nel letto del torrente. Giunti a quota 276 m s.l.m. l'impiuvio mostra una sezione ristretta le sponde sono rappresentate dalle pareti rocciose instabili a strapiombo nell'asta fluviale. Lungo il letto della forra sono stati rilevati diversi accumuli di materiale originato dai fenomeni di crollo che coinvolgono le pareti rocciose in fregio al corso d'acqua (foto 65). Per di più; sono stati rilevati diversi accumuli di detriti di crollo e fluviali tali da creare delle "dighe" di materiale. Tale condizione si protrae per circa 500 m, precisamente fino a quota 280 m s.l.m (foto 63).

Foto 63 vista verso monte

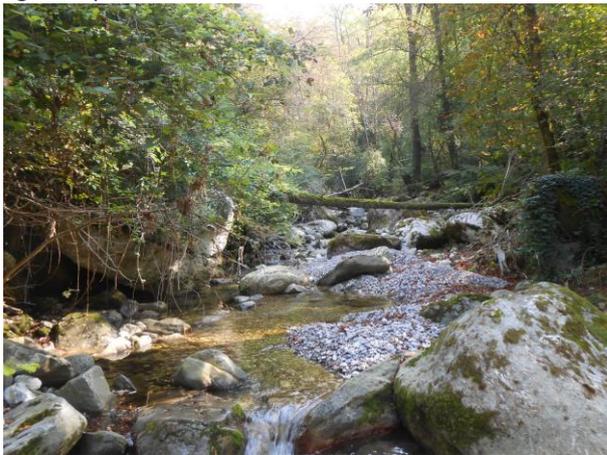
Da qui il corso d'acqua torna ad avere una sezione più ampia e il letto appare sconnesso e caratterizzato da accumuli di ciottoli e blocchi (foto 74,79 e 83). Contestualmente si segnala la presenza di alcune ostruzioni dell'alveo come a quota 500 m s.l.m. (foto 87). Inoltre a quota 360 m s.l.m. è stata rilevata una soglia in pietrame e cemento in buone condizioni di conservazione (foto 76).

Foto 74 vista verso monte

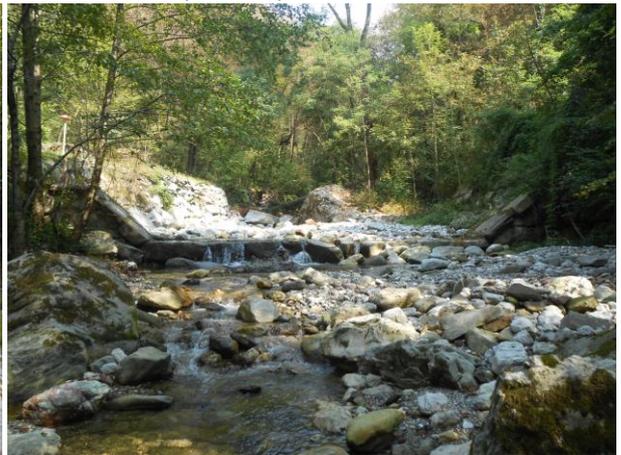
Foto 76 soglia quota 360 m s.l.m.

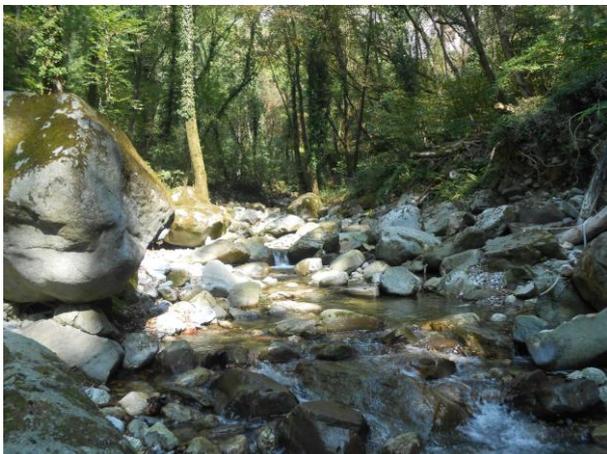
Foto 79 vista verso monte

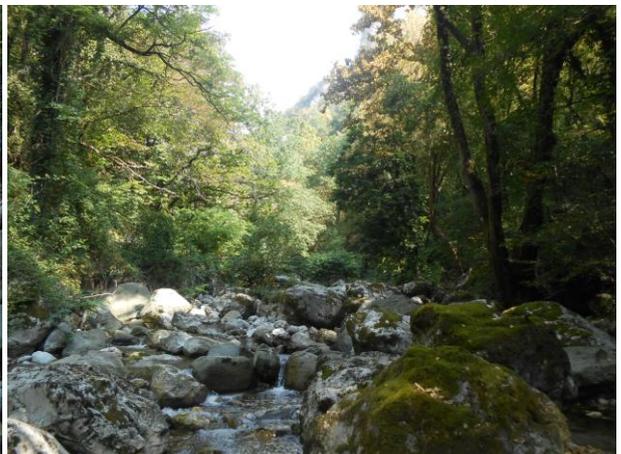
Foto 83 vista verso monte

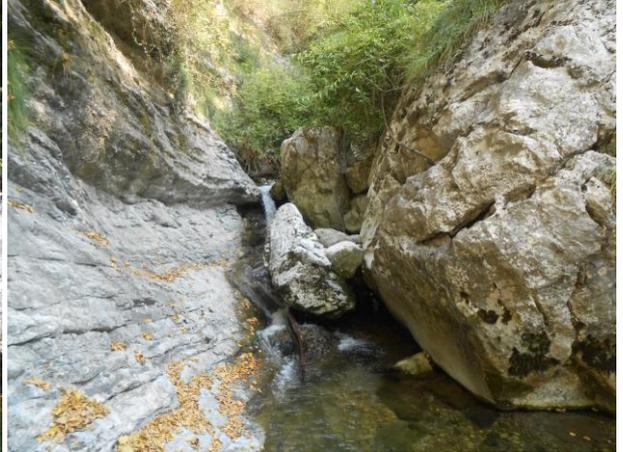
Il rilevamento si è pertanto svolto fino a quota 380 m s.l.m. (foto 90) punto dal quale il corso d'acqua è reso inaccessibile a causa dell'elevata pericolosità del sito.

Foto 90 vista verso monte

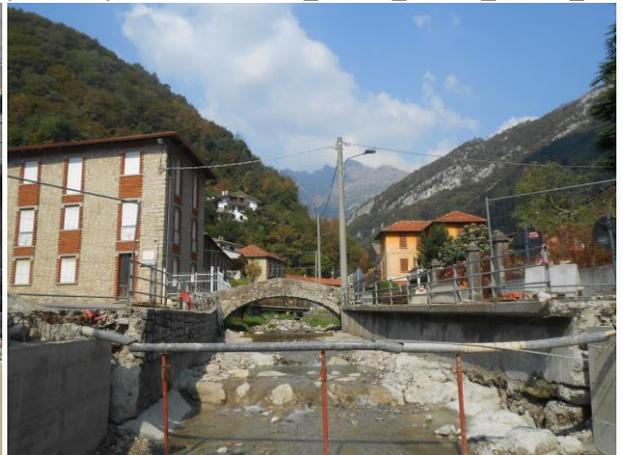
Vista da valle del ponte LC053_11.

Questo tratto è ad oggi interessato da opere in alveo.
