**STUDIO IDROGEOLOGICO ED IDRAULICO A SCALA DI  
SOTTOBACINI IDROGRAFICI DEL COMPENSORIO DELLA  
C.M.L.O.V.S.M., FINALIZZATO ALLA DEFINIZIONE DEGLI  
INTERVENTI PRIORITARI DI SISTEMAZIONE E DIFESA IDRAULICA**

**LC053\_E4. SCHEDE DI VERIFICA IDRAULICA  
LC053\_E5. SCHEDE DELLE CRITICITA' RILEVATE  
LC053\_E6. SCHEDA RIASSUNTIVA DELLE CRITICITA'**

**TORRENTE GALLAVESA**

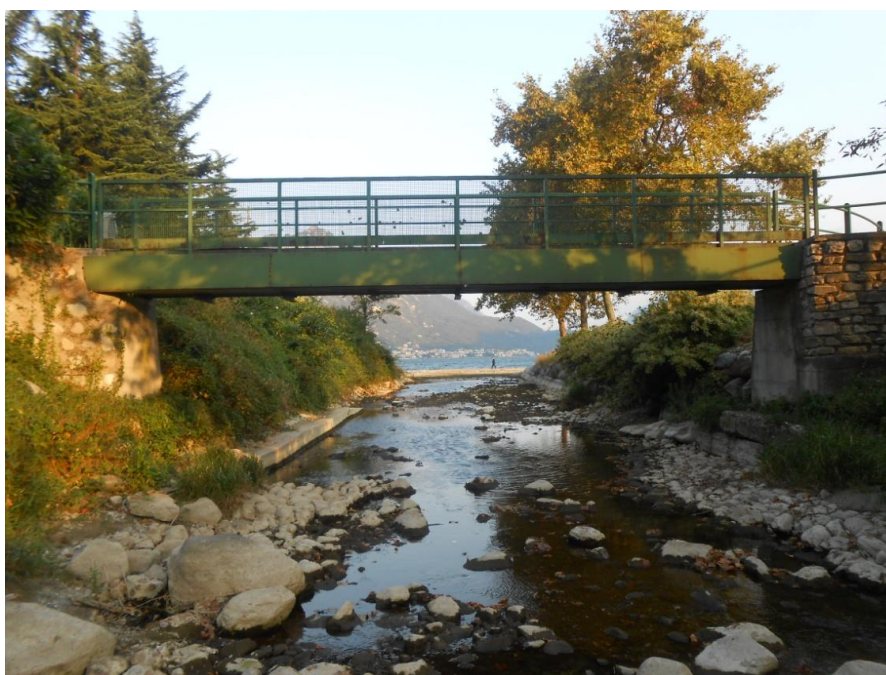
Fotografia sezione in corrispondenza del ponte

**Stato di manutenzione manufatto:** Buono

**Stato di manutenzione alveo:** Buono

La lunghezza dell'impalcato è di 10 m, mentre la sua larghezza è di 2,30 m.

L'alveo del torrente è costituito da pietrame. La luce si presenta libera da depositi.

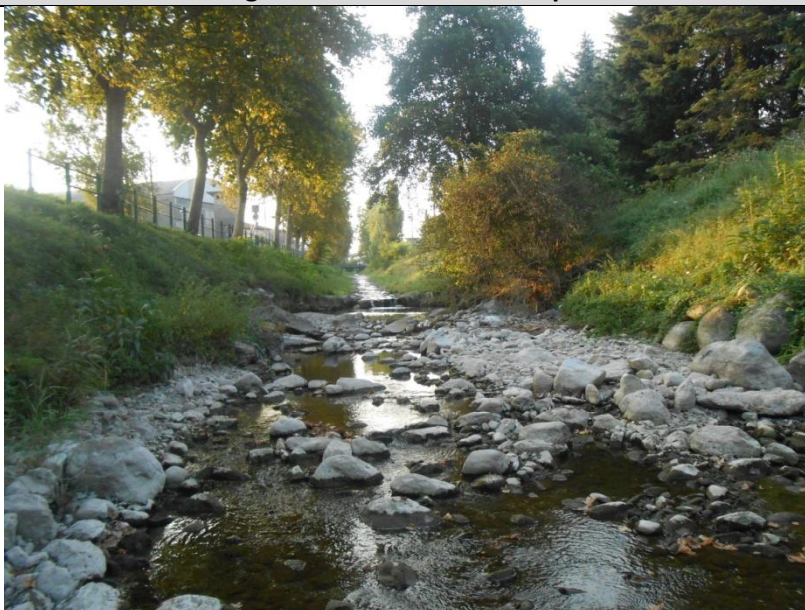
**Fotografia tratto a monte del ponte**

Non vi è presenza di accumulo di materiale né a monte né a valle del ponte.

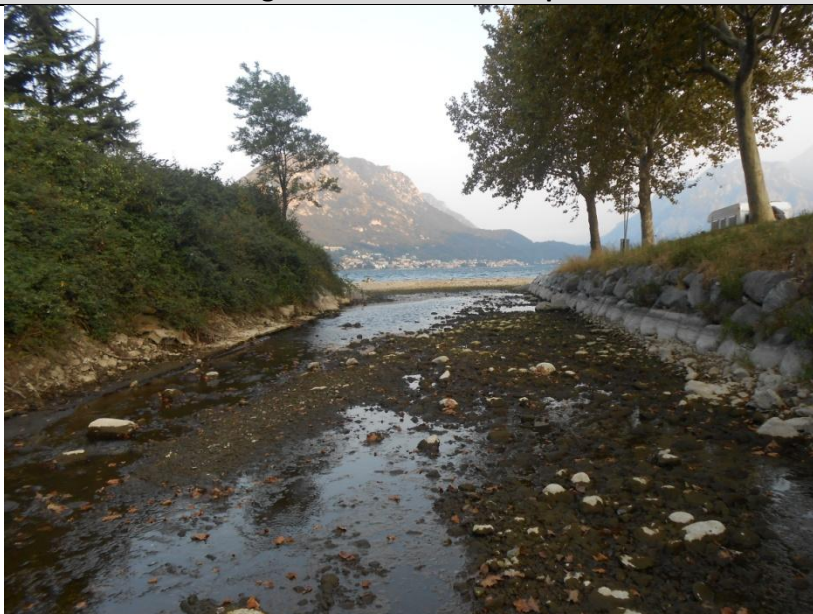
**Fotografia tratto a valle del ponte**

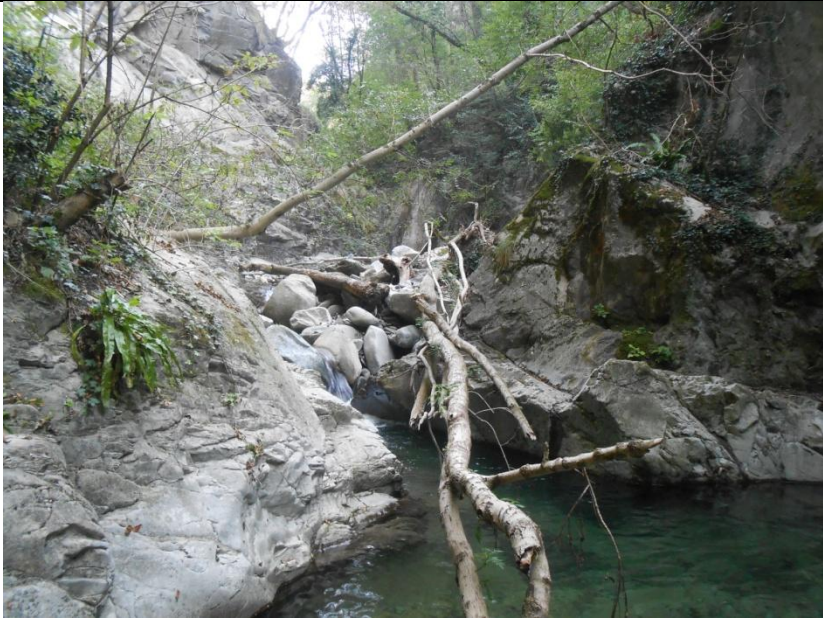
| ID: 53_a | TORRENTE GALLAVESA (LC053Z) |
|---|---|
| <b>Descrizione del fenomeno</b> | Il tratto è interessato da una forte instabilità delle pareti rocciose prospicienti l'asta fluviale. A tratti il torrente risulta ostruito a causa dell'accumulo di blocchi rocciosi lungo i restringimenti della sezione idraulica e da vecchi tronchi. |
| <p>Foto n.63: vista verso monte dell'alveo.</p> | |

| ID: 53_a | TORRENTE GALLAVESA (LC053Z) |
|---|---|
| <p>Interventi di diboscamento della vegetazione arbustiva presente in corrispondenza del torrente.<br/>Rimozione/spostamento dei depositi detritici presenti.<br/>Rimozione/consolidamento blocchi instabili.<br/>Regimazione idraulica con consolidamento delle sponde e del fondo mediante realizzazione di scogliera e posa di selciato, laddove non presente roccia affiorante. Valutare realizzazione di opere di contenimento.</p> | |

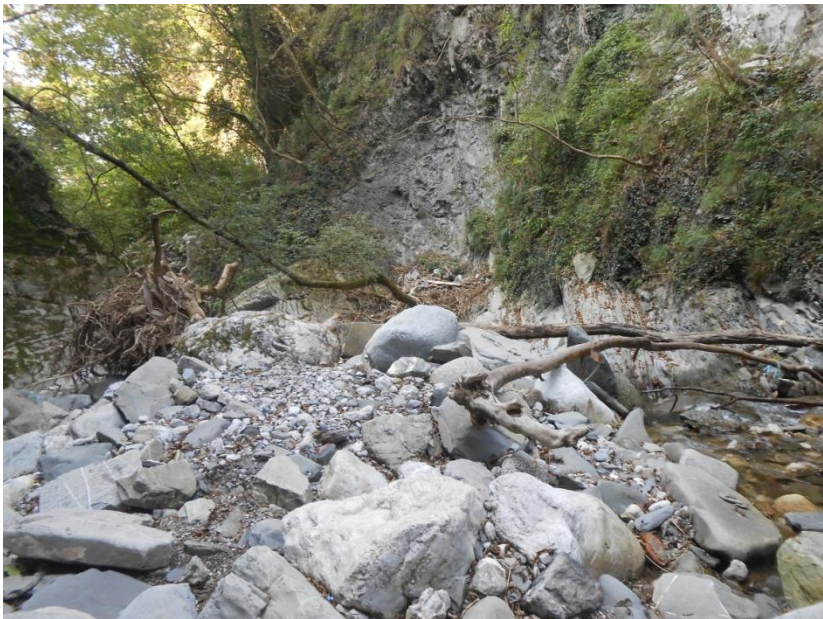
| ID: 53_a | TORRENTE GALLAVESA (LC053Z) |
|---|---|
| <p>Foto 65: vista verso valle dell'alveo.</p> | |
