**STUDIO IDROGEOLOGICO ED IDRAULICO A SCALA DI
SOTTOBACINI IDROGRAFICI DEL COMPENSORIO DELLA
C.M.L.O.V.S.M., FINALIZZATO ALLA DEFINIZIONE DEGLI
INTERVENTI PRIORITARI DI SISTEMAZIONE E DIFESA IDRAULICA**

**LC054_E2. RELAZIONE DI SOPRALLUOGO -
RILIEVO**

TORRENTE SERTA

COMUNITA' MONTANA LARIO ORIENTALE - VALLE SAN MARTINO

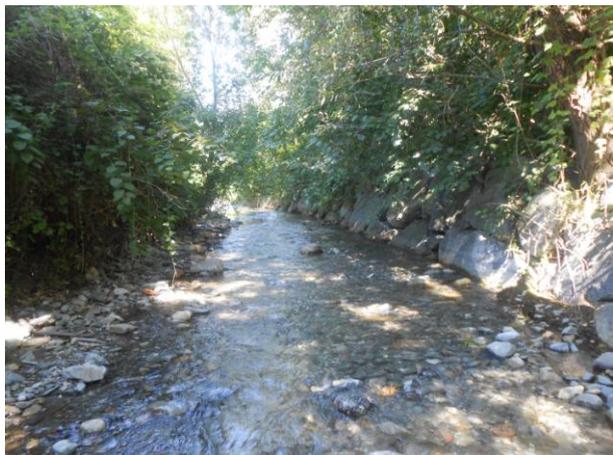
Foto 2 vista verso monte

I sopralluoghi hanno avuto inizio dalla foce del Torrente Serta posta a quota 210 m s.l.m. affluente del fiume Adda. Nel tratto indicato, il corso d'acqua risulta confinato e in particolare lungo l'argine in sinistra orografica è presente una scogliera (foto 2). Lungo il tratto di torrente compreso tra la foce sino al primo ponte 54_1, si possono osservare diversi accumuli di materiale fluviale grossolano mentre le sponde appaiono inerbite alla vegetazione infestante. Per di più sono state rilevate alcune soglie in cemento apparentemente in buone condizioni di conservazione (foto 7).

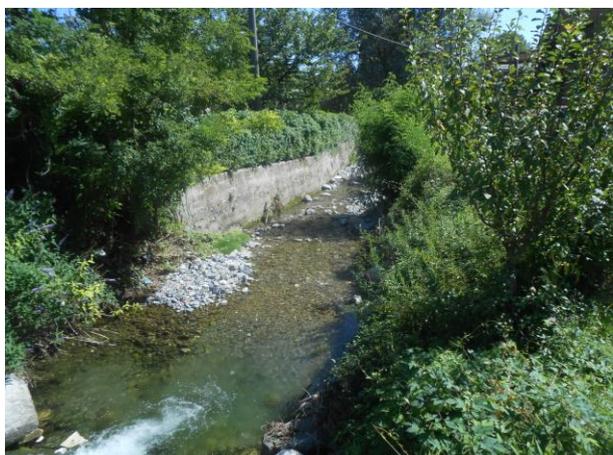
Foto 12 vista verso valle

Nel tratto del corso d'acqua in fregio ai capannoni si rileva che solo l'argine in sinistra idrografica appare protetto dalla presenza di una muratura in cemento armato, mentre la sponda opposta risulta non adeguatamente protetta (foto 12). Condizione che si protrae fino a 30 m a valle del ponte 54_1, da qui lungo la sponda destra è presente una scogliera.

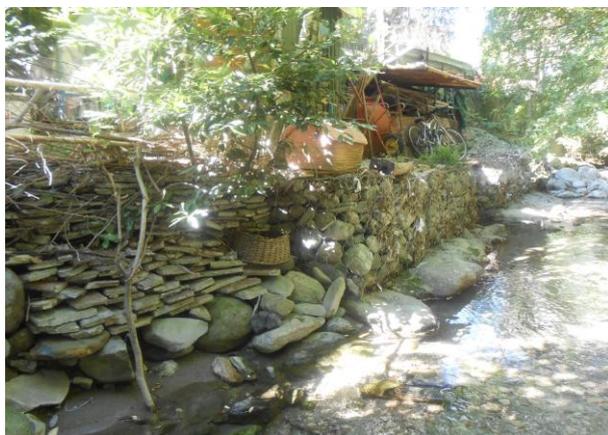
Foto 34 sponda orografica destra

Dal ponte 54_3 il corso d'acqua risulta mal regimato, infatti si possono rilevare diverse fasce soggette ad erosione spondale e alcune arginature fatiscenti (foto 34 e 36).

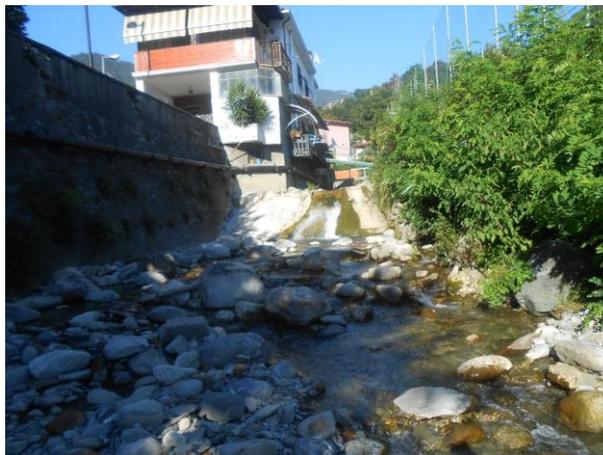
Poco più a monte, precisamente a 40 m dal ponte 7, il corso d'acqua scorre in fregio ad alcune palazzine residenziali poste sulla sponda orografica destra (foto 67). Tale condizione si protrae sino al ponte 54_10.

Foto 67 Vista verso monte del ponte 54_8

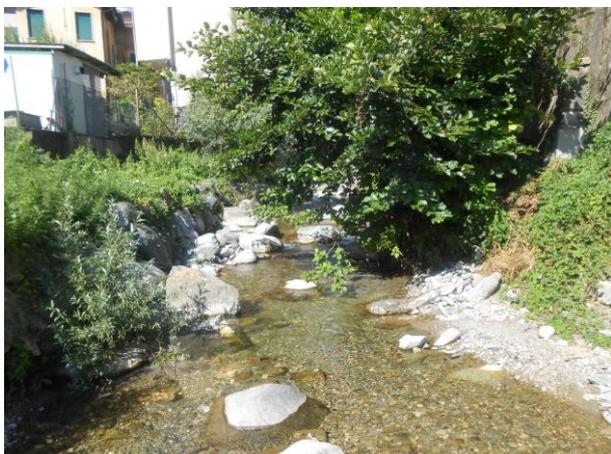
Foto 80 vista verso monte

Procedendo sempre verso monte il segmento di torrente compreso tra il ponte 54_10 e 54_11 risulta apparentemente confinato grazie alla presenza, a tratti, di murature in cemento e brevi tratti di scogliere lungo la sponda orografica destra (foto 80).

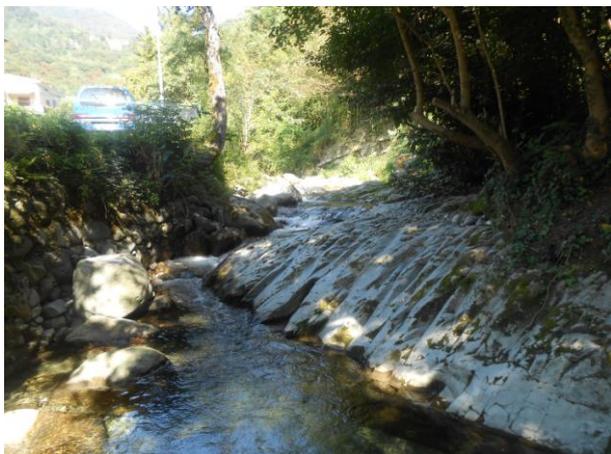
Foto 89 vista verso monte

Da qui l'asta fluviale scorre direttamente sulla roccia affiorante prevalentemente lungo la sponda idrografica sinistra, mentre la sponda opposta è costituita da materiale fluviale compattato, intervallato da brevi murature in pietrame (foto 89). Poco più a monte il corso d'acqua lambisce il piede del versante in sinistra orografica, mentre lungo la sponda opposta, partendo da quota 250 m s.l.m. per circa 30 m si erge una muratura in pietrame (foto 97).

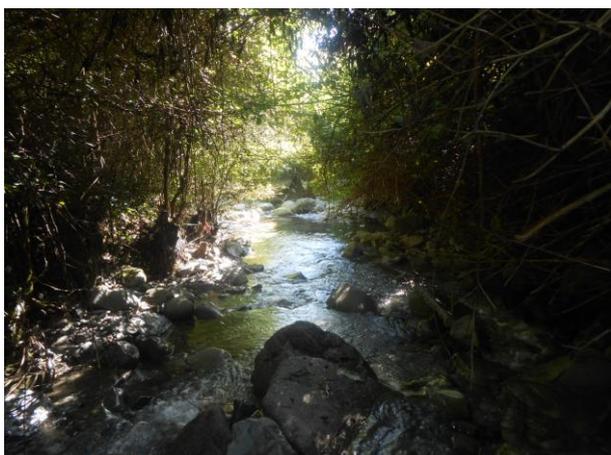
Foto 106 vista verso monte

Da ponte 54_12 fino alla cascata posta a quota 250 m s.l.m. il torrente Serta scorre all'interno del proprio alveo naturale. In particolare sono stati rilevate diverse tratte soggette ad erosione spondale e contestualmente sono stati rilevati diversi accumuli di detriti fluviali oltre a tronchi e ramaglie (foto 106 e 109).

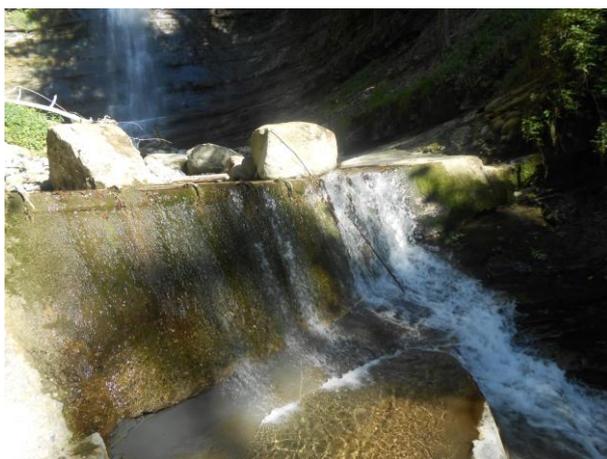
Foto 115

Alle quote 410 m s.l.m. e 415 s.l.m. sono presenti due salti idraulici naturali. Al piede della cascata è presente una soglia in cls con diversi rappezi (foto 115).

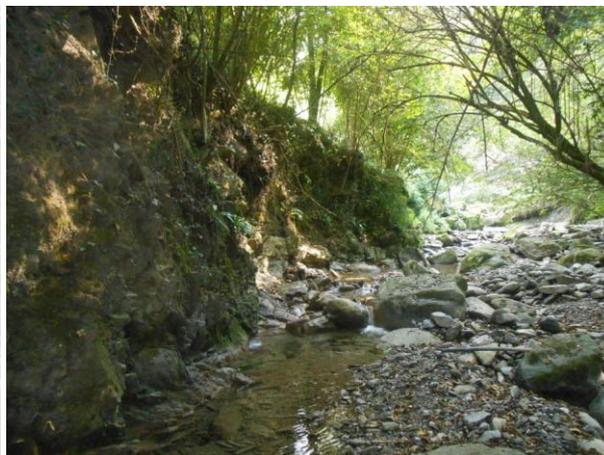
Proseguendo verso monte la scarpa in destra orografica risulta particolarmente acclive e soggetta ad erosione mentre poco più a monte il corso d'acqua scorre alla base una parete rocciosa apparentemente scadente dal punto di vista geomeccanico come testimoniato dagli importanti volumi dei detritici di crollo proiettati dalla stessa.

Foto 125 vista della scarpa in destra orografica

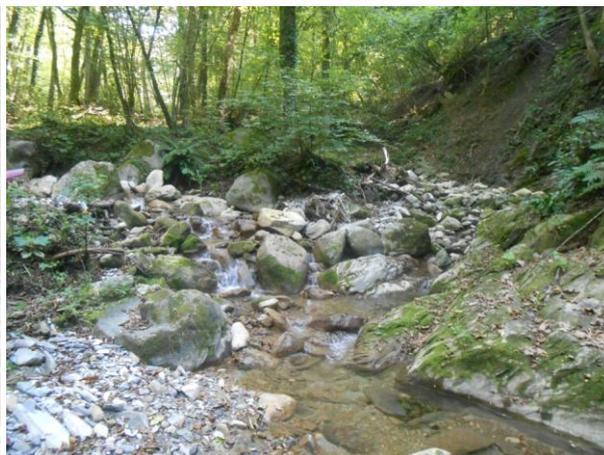
Foto 144 vista verso monte

In particolare si rileva che a quota 460 m s.l.m. è presente un'area interessata dalla presenza di un importante volume di materiale detritico presente in alveo. Inoltre il versante idrografico sinistro manifesta evidenti segni di scivolamento superficiale del terreno di copertura del substrato roccioso (foto 144).

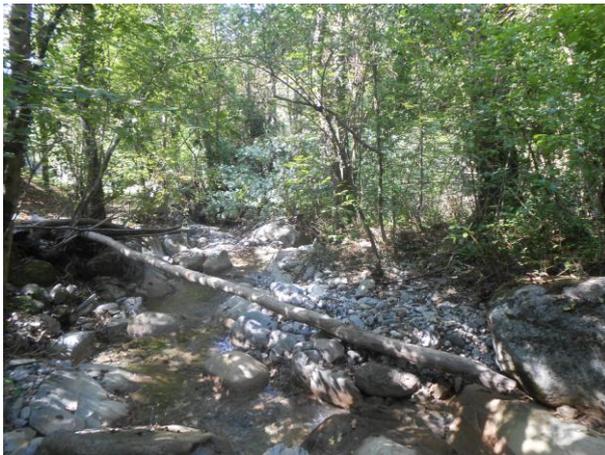
Foto 152 vista verso valle

Continuando il camminamento verso monte il corso d'acqua scorre nel proprio alveo naturale fino ad arrivare al piano inclinato presente a quota 500 m s.l.m. dal quale non è stato possibile il proseguimento del percorso. Si evidenzia in particolare che nel tratto in questione sono stati rilevati diversi volumi di materiale fluviale all'interno dell'alveo (foto 152)

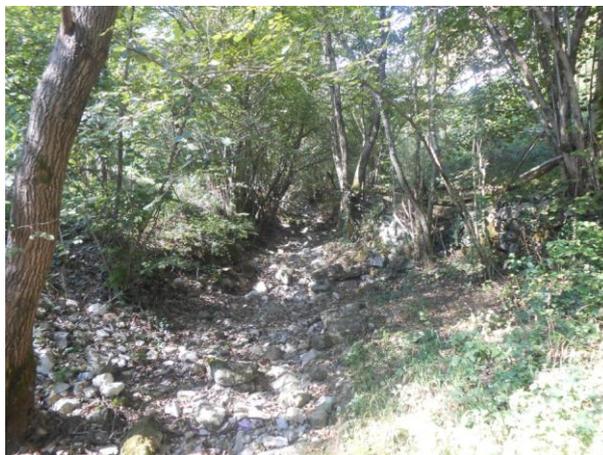
Foto 184 vista verso monte

In particolare a monte di quest'ultimo attraversamento è presente un'area soggetta ad erosione spondale e localizzata in prossimità dell'impluvio proveniente dalla Valle della Fraccia. Gli argini risultano soggetti ad erosione fluviale, che in taluni casi favorisce fenomeni di cedimento della sponda stessa (foto 184).

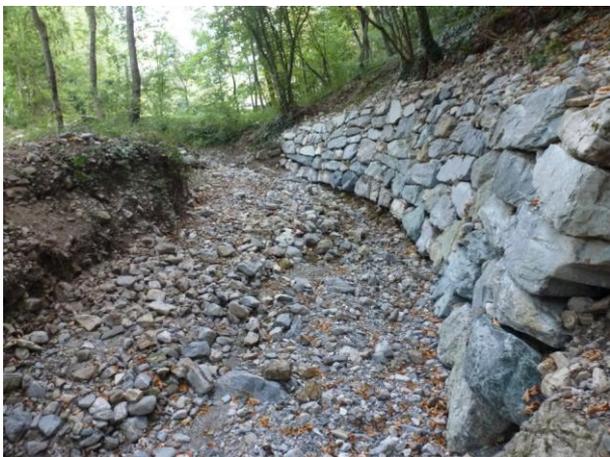
Foto 219 vista verso monte

Poco più a monte a quota 630 m s.l.m. la sponda idrografica destra del torrente risulta soggetta ad erosione spondale (foto 220). La sponda opposta risulta regimata artificialmente da una scogliera (foto 219).

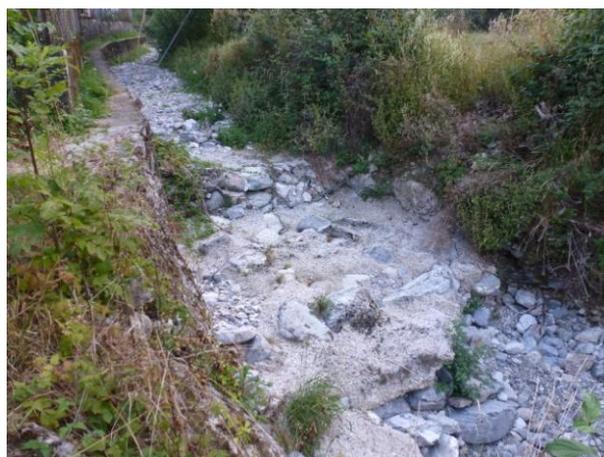
Foto 232 vista verso monte quota 642

A circa 180 m a monte dell'ultimo tratto di torrente descritto si incontra un guado lastricato in buone condizioni di conservazione (foto 227). A monte dello stesso l'asta fluviale scorre nel proprio alveo naturale senza particolari criticità per un tratto di circa 130 m, punto dal quale la sponda idrografica è costituita da una muratura in cemento a protezione dei fabbricati residenziali in fregio al corso d'acqua (foto 233 e 235). Poco prima dei fabbricati il letto del torrente è in parte impermeabilizzato da getti discontinui di cls e pietrame anche a protezione dei muri di proprietà. (foto 232).

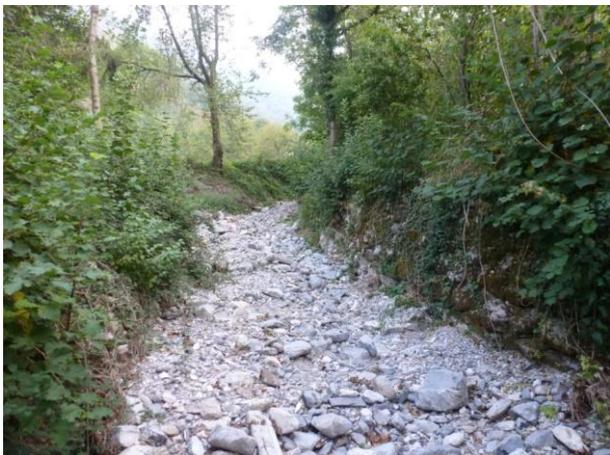
Foto 239 vista verso monte

Poco più a monte si rileva che la sponda destra risulta soggetta ad erosione a causa dell'azione del corso d'acqua (foto 239 e 245), mentre lungo la sponda opposta è presente un muro in cemento armato che mostra al piede rappezzature in cls.(foto 246 e 247)
