**STUDIO IDROGEOLOGICO ED IDRAULICO A SCALA DI  
SOTTOBACINI IDROGRAFICI DEL COMPENSORIO DELLA  
C.M.L.O.V.S.M., FINALIZZATO ALLA DEFINIZIONE DEGLI  
INTERVENTI PRIORITARI DI SISTEMAZIONE E DIFESA IDRAULICA**

**LC054\_E4. SCHEDE DI VERIFICA IDRAULICA  
LC054\_E5. SCHEDE DELLE CRITICITA' RILEVATE  
LC054\_E6. SCHEDA RIASSUNTIVA DELLE CRITICITA'**

**TORRENTE SERTA**

**COMUNITA' MONTANA LARIO ORIENTALE - VALLE SAN MARTINO**

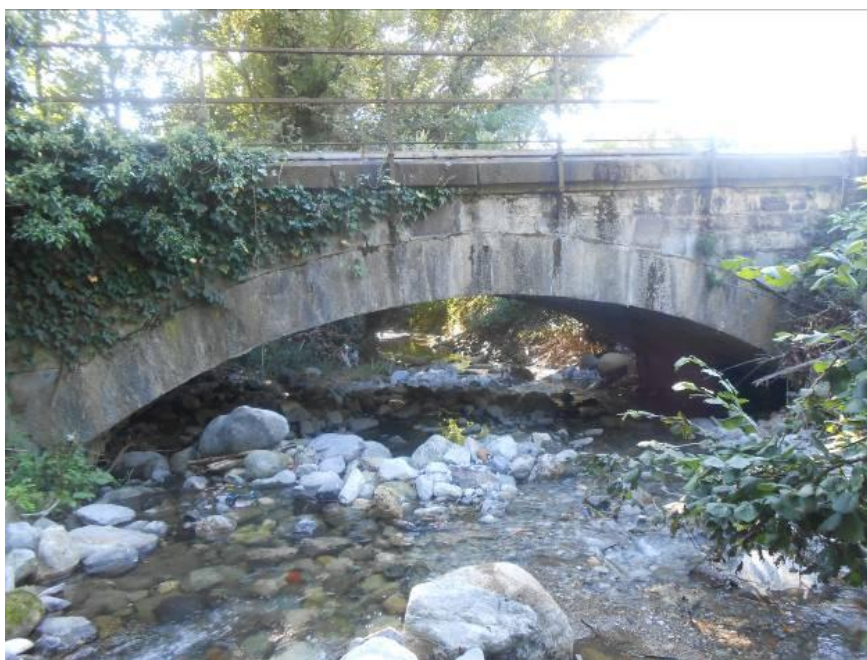
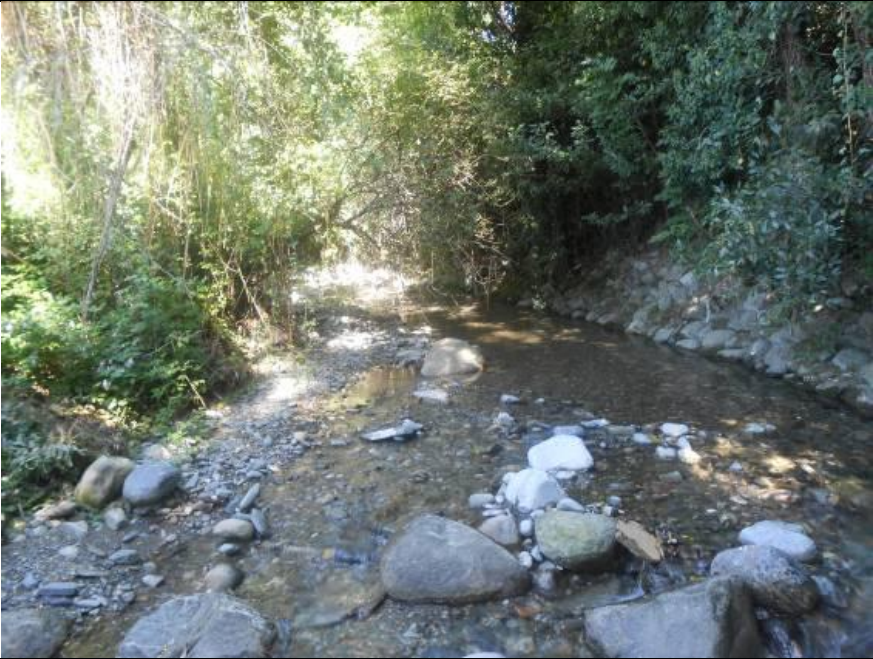
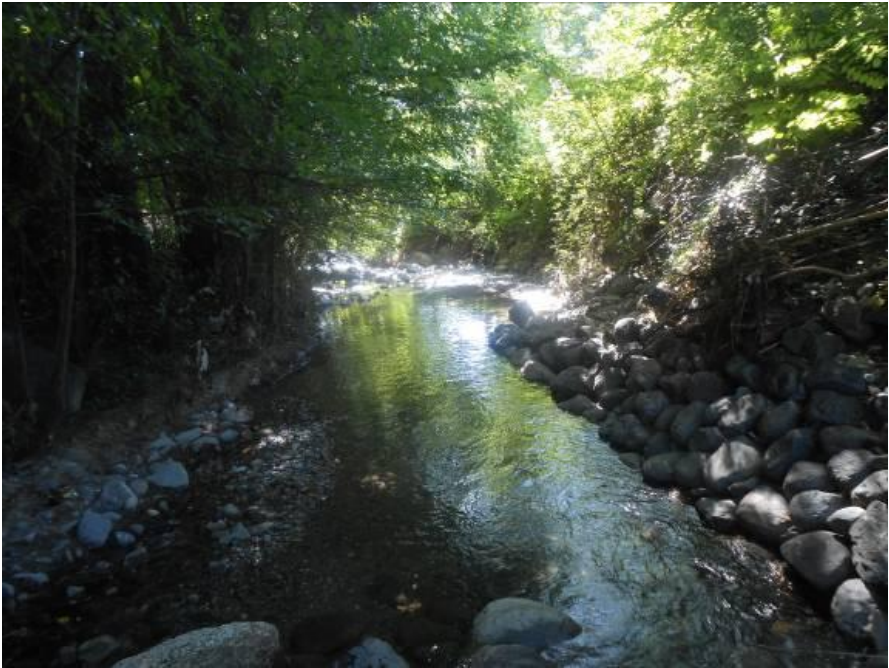
ID PONTE: 54\_2

**Area di rischio Direttiva Alluvioni (R3 – R4):** l'attraversamento ricade nella classe di rischio R2 e risulta avere una limitata sezione di deflusso.

| <b>Materiale:</b> Ponte in muratura<br><b>Forma:</b> Ponte ad una campata ad arco<br><b>Stato di manutenzione manufatto:</b> Buono<br><b>Stato di manutenzione alveo:</b> scarsa manutenzione | |
| <p>La lunghezza dell'impalcato è di 7.80 m, mentre la sua larghezza è di 4.90 m.<br/> L'alveo è costituito da pietrame. Ponte della ferrovia: la sezione di deflusso appare di ridotte dimensioni e il fondo alveo di ridotta pendenza. La luce del ponte risulta parzialmente ostruita dai depositi fluviali.</p> | |

| La sezione risulta <u>idraulicamente insufficiente</u> sia per portate con tempo di ritorno di 100 anni che di 200 anni, in quanto in entrambi i casi il franco tra la quota idrometrica relativa alla piena e la quota di intradosso del ponte è inferiore al franco minimo di 1 metro (sia per portate comprensive del trasporto solido che della sola portata liquida). | | | | | |

| TORRENTE SERTA (LC054Z) | | | | | | | |
|---|---|---|---|---|---|---|---|
| 54_2 | Comune di Calolziocorte (LC) | SI | | | X | NO | Ponte della ferrovia: la sezione di deflusso appare di ridotte dimensioni e il fondo alveo di ridotta pendenza. La luce del ponte risulta parzialmente ostruita dai depositi fluviali. |

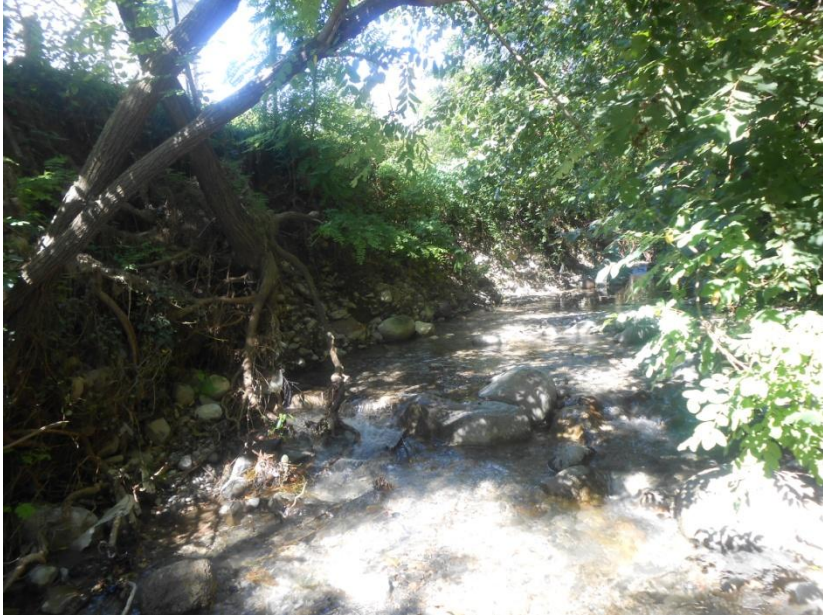
| ID: 54_a | TORRENTE SERTA (LC054Z) |
|---|---|
| <b>Descrizione del fenomeno</b> | <p>Gli argini esistenti su entrambe le sponde manifestano evidenti segni di erosione.</p> <p>A tratti alcune porzioni di argine sono costituite da manufatti in pietrame sciolto con la presenza di brevi gabbionature.</p> <p>Presenza di blocchi in cls in alveo anche parzialmente divelti con funzione di soglie e salti idraulici.</p> |
| | <p>Foto n.27: vista verso monte dell'alveo.</p> |

| ID: 54_a | TORRENTE SERTA (LC054Z) |
|---|---|
| <p>Interventi di disboscamento della sponde dalla vegetazione infestante.</p> <p>Interventi di difesa delle sponde dall'erosione fluviale (scogliere/gabbioni) con il mantenimento dell'attuale sezione idraulica e regimazione idraulica dell'alveo.</p> | |

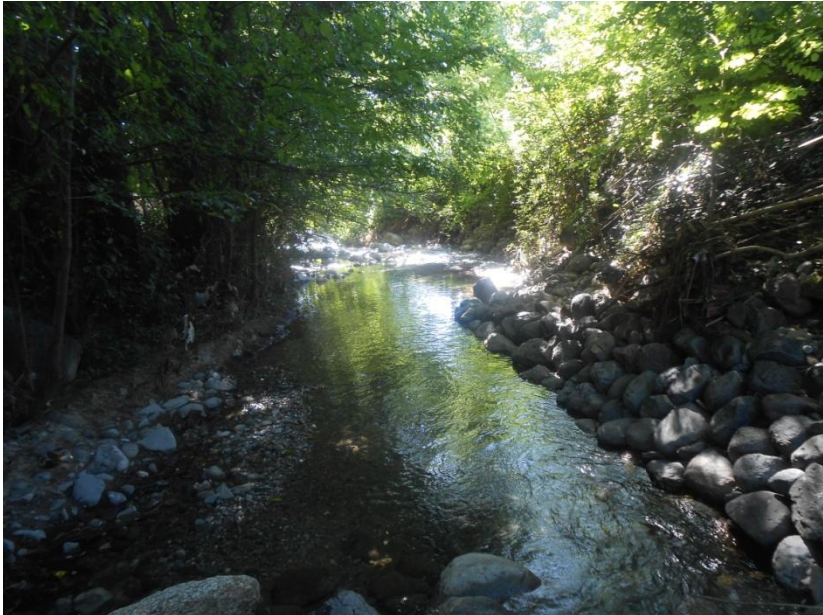
| ID: 54_a | TORRENTE SERTA (LC054Z) |
|---|---|
| | <p>Foto 30: vista verso monte dell'alveo.</p> |

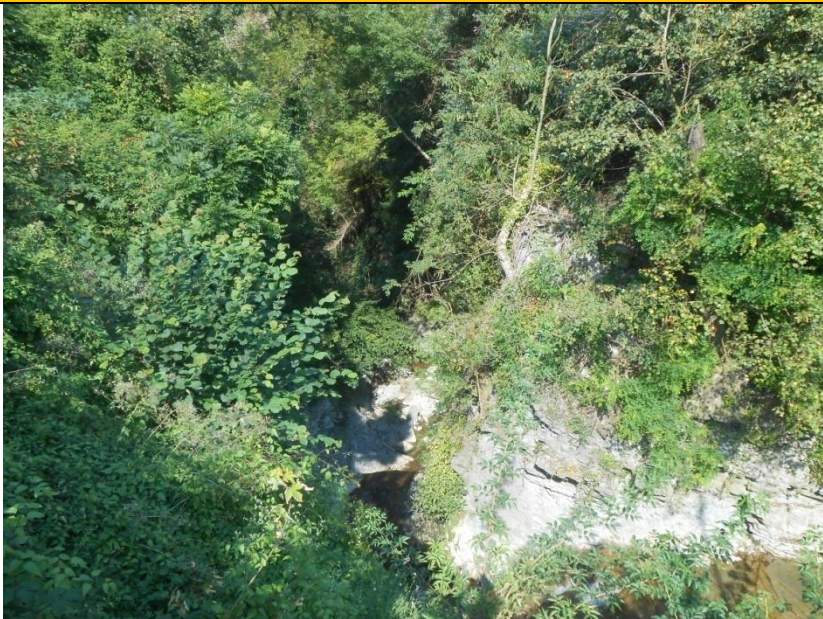
| ID: 54_b | TORRENTE SERTA (LC054Z) |
|---|---|
| Descrizione del fenomeno | L'ambito è rappresentato dalle pareti rocciose costituite da banchi calcarei di colore grigio, a strapiombo fino a raggiungere il letto del corso d'acqua. Lungo la parete si rileva la presenza sporadica della vegetazione arbustiva. Per il tratto di torrente rilevabile a vista, appare evidente che i versanti non risultano consolidati da opere di mitigazione dalla caduta massi. Altresì, si rileva la presenza della vegetazione arbustiva alloggiata lungo le fratture trasversali rispetto alla pendenza del versante; l'azione disagregatrice dell'apparato radicale può favorire la distacco di blocchi rocciosi. |
| Foto n.117: vista da Via Albenza | |

| ID: 54_b | TORRENTE SERTA (LC054Z) |
|---|---|
| Ispezione, diserbamento della pareti rocciose e del ciglio delle scarpate, disaggi ove necessario, interventi di consolidamento delle pareti, previo studio geomeccanico. | |

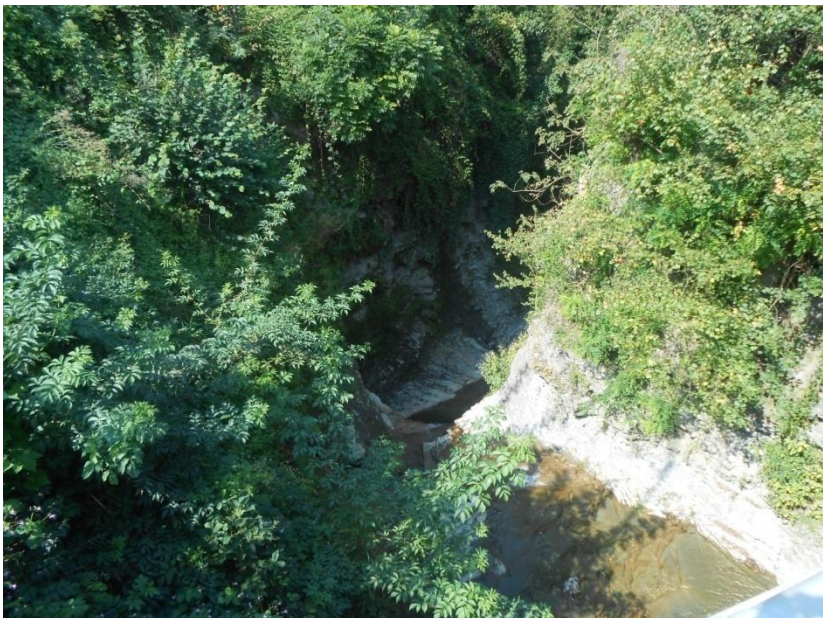
| ID: 54_b | TORRENTE SERTA (LC054Z) |
|---|---|
| Foto n.119: vista dal ponte 54_13. | |

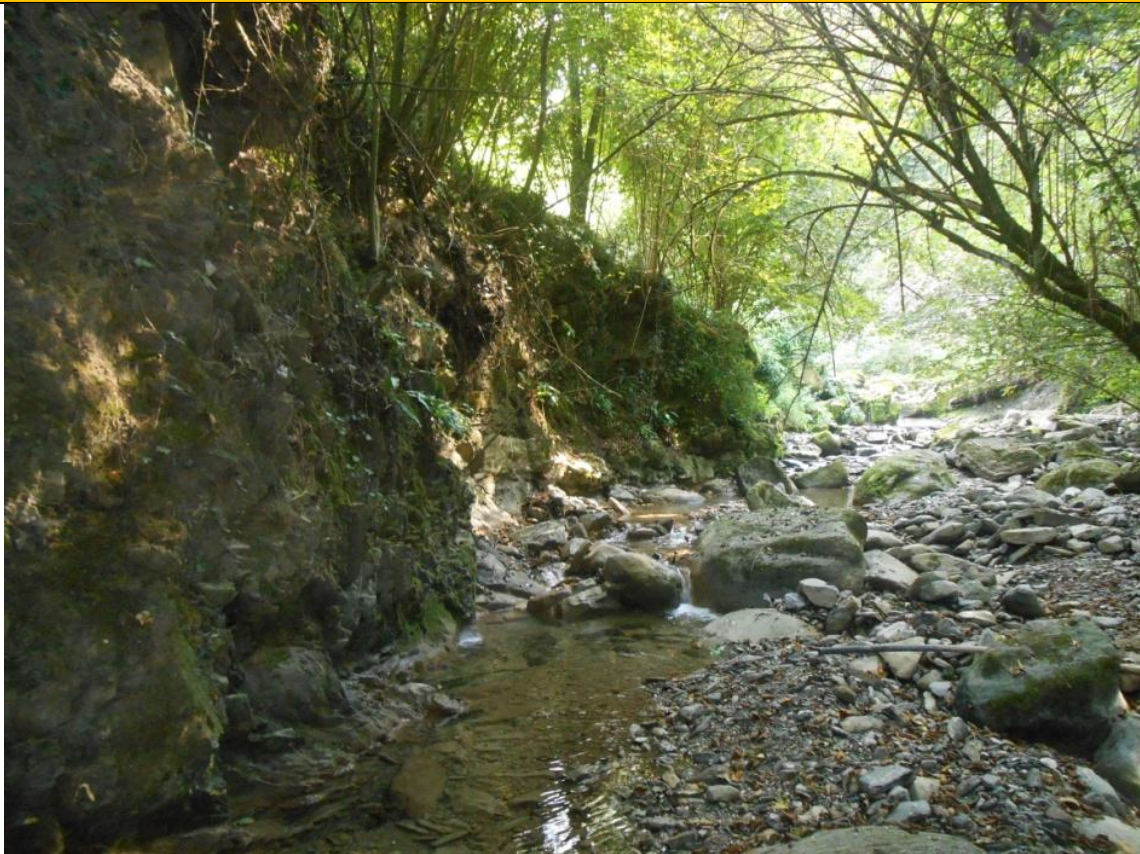
| ID: 54_c | TORRENTE SERTA (LC054Z) |
|---|---|
| Descrizione del fenomeno | La sponda idrografica destra del Torrente risulta particolarmente acclive e soggetta ad erosione. |
| Foto n.125: vista da valle dell'alveo. | |

| ID: 54_c | TORRENTE SERTA (LC054Z) |
|---|---|
| Interventi di contenimento fenomeni erosione spondale causa di possibili attivazioni di fenomeni di dissesto (arginature in scogliera). | |

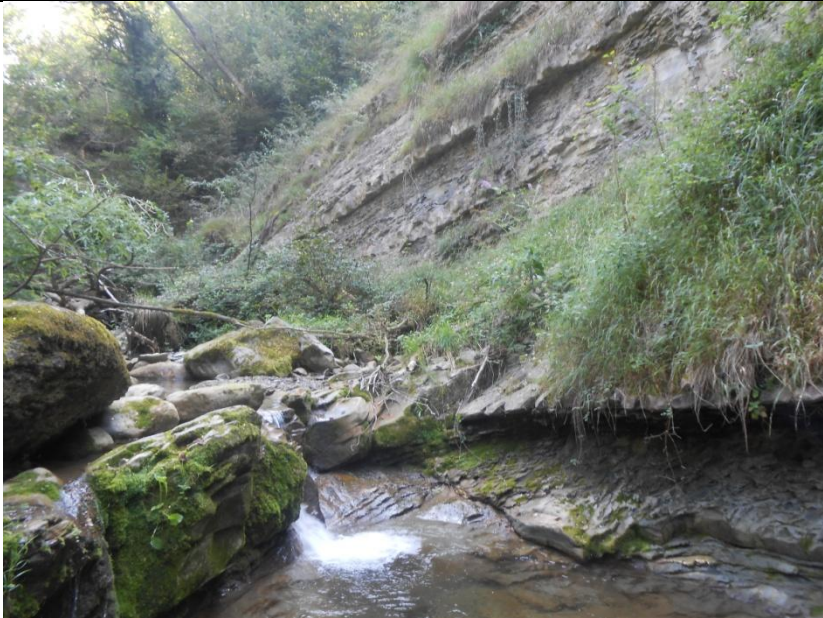
| ID: 54_d | TORRENTE SERTA (LC054Z) |
|---|---|
| <b>Descrizione del fenomeno</b> | Il versante roccioso posto lungo la sponda idrografica sinistra risulta essere particolarmente acclive e l'ammasso roccioso appartenente scadente mostra alla base evidenti accumuli detritici generati da crolli. |
| <p>Foto n.95: vista dell'alveo a valle del ponte LC10_12</p> | |

| ID: 54_d | TORRENTE SERTA (LC054Z) |
|---|---|
| <p>Interventi di rimozione del detrito presente nell'alveo atto al rimodellamento della sponda idrografica sinistra.</p> <p>Interventi di stabilizzazione del costone roccioso tramite disaggi, consolidamento o altre opere di mitigazione dalla caduta massa, previo studio di dettaglio.</p> | |

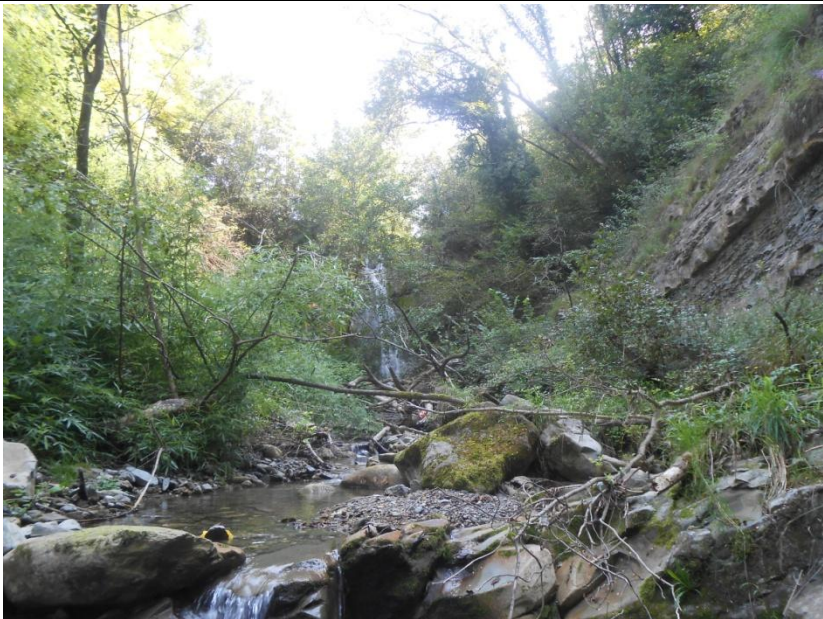
| ID: 54_d | TORRENTE SERTA (LC054Z) |
|---|---|
| <p>Foto 127: vista da valle dell'alveo.</p> | |

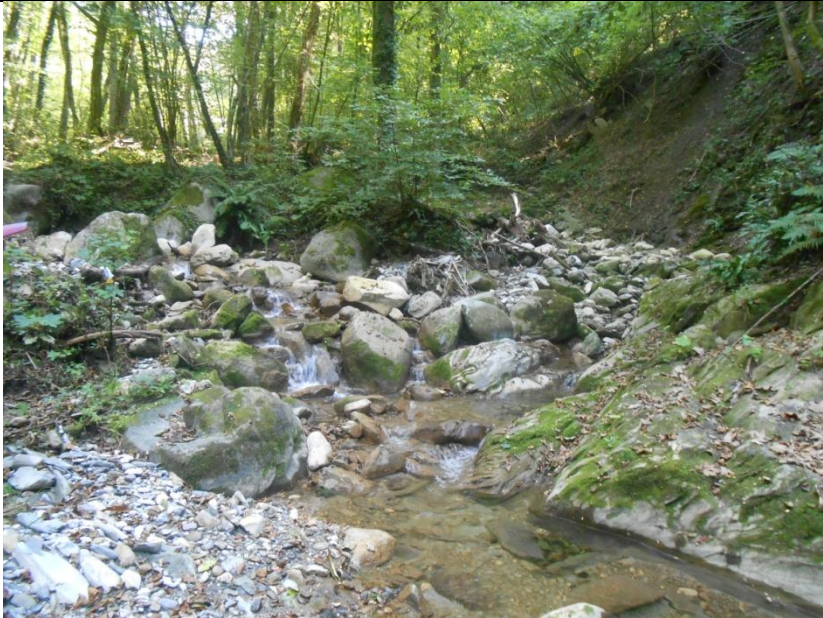
| ID: 54_e | TORRENTE SERTA (LC054Z) |
|---|---|
| <b>Descrizione del fenomeno</b> | L'area risulta interessata dalla presenza di un importante volume di materiale detritico presente nell'alveo. Inoltre il versante idrografico sinistro manifesta evidenti segni di scivolamento superficiale del terreno di copertura del substrato roccioso. |
| <p>Foto n.144: vista da valle dell'alveo del torrente.</p> | |

| ID: 54_e | TORRENTE SERTA (LC054Z) |
|---|---|
| Lavori di disboscamento, interventi di stabilizzazione della scarpata mediante tecniche di ingegneria naturalistica che ne consentono la stabilizzazione. Il tutto al fine di mitigare possibili franamenti che possano scaturire in fenomeni di colata detritica. | |

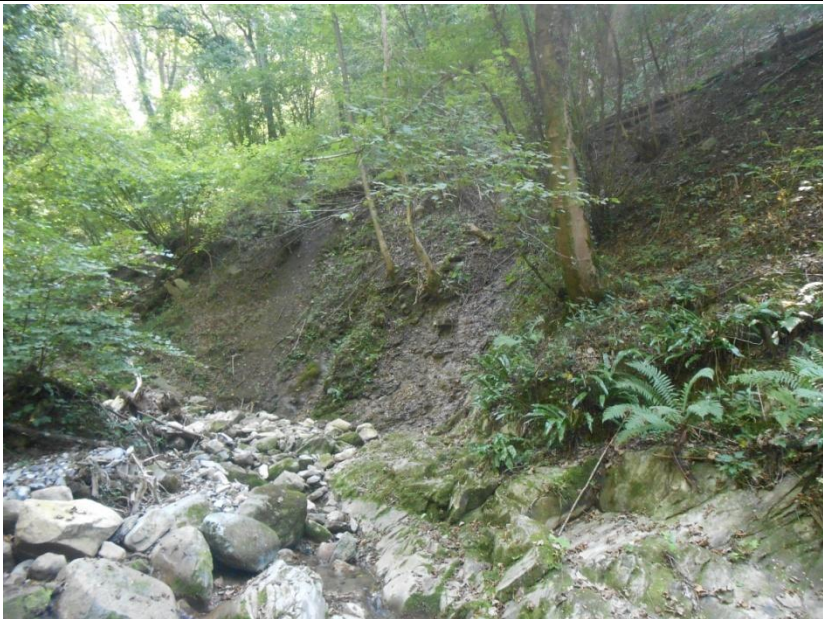
| ID: 54_e | TORRENTE SERTA (LC054Z) |
|---|---|
| <p>Foto 145: vista della spona idrografica sinistra del torrente.</p> | |

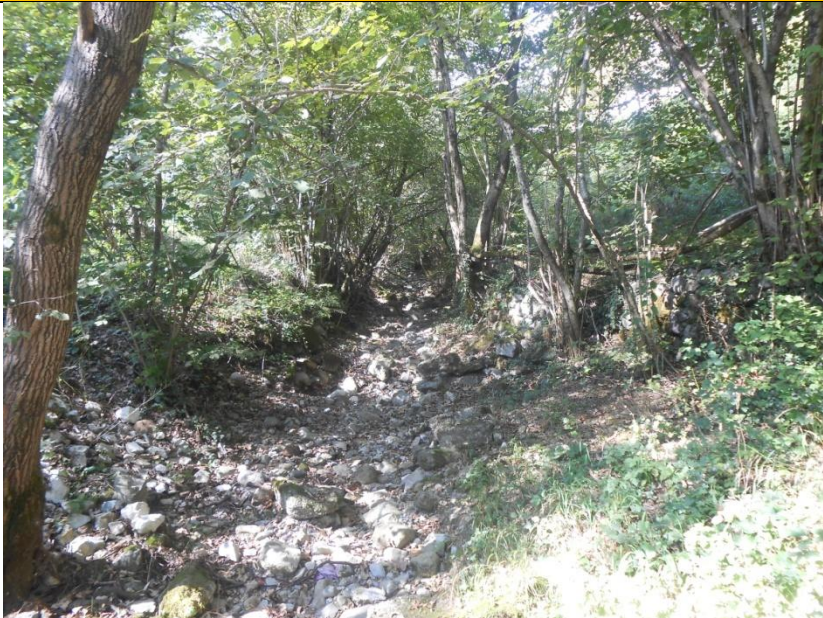
| <b>Descrizione del fenomeno</b> | L'area è soggetta ad erosione spondale e localizzata in prossimità dell'impluvio proveniente dalla Valle della Fraccia. Pertanto appare che la sezione idraulica risulta limitata e gli argini risultano soggetti ad erosione fluviale, che in taluni casi favorisce fenomeni di cedimento della sponda stessa |
| | <p>Foto n.184: vista da valle dell'alveo del torrente</p> |

| Interventi di disboscamento degli argini dalla vegetazione arbustiva.<br>Regimazione dell'alveo attraverso la messa in opera di muretti a secco lungo le sponde. | |

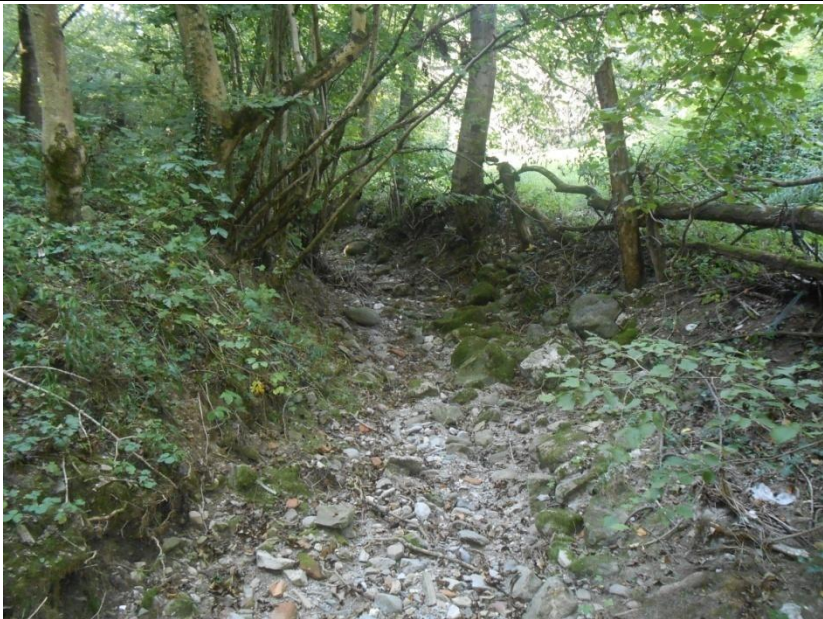
| | <p>Foto n.185: vista da valle dell'alveo del torrente</p> |

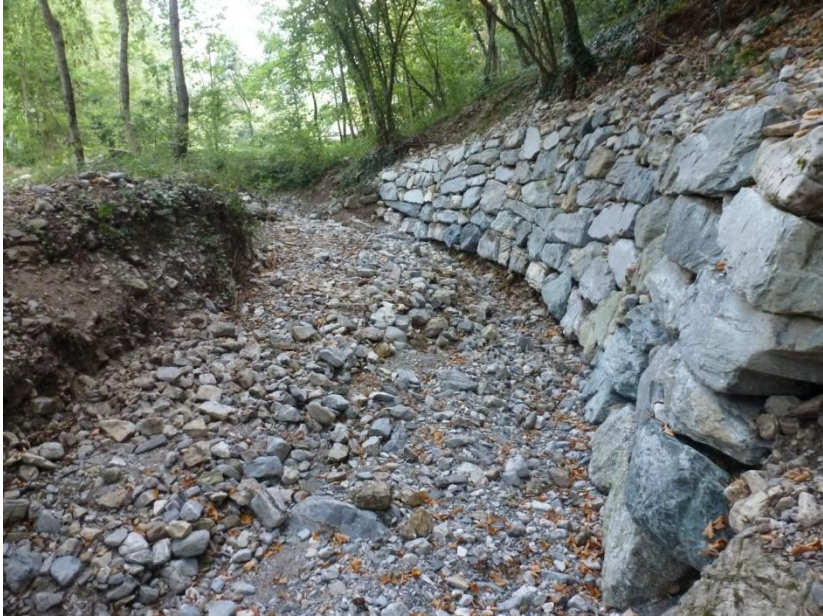
| <b>Descrizione del fenomeno</b> | La sponda idrografica destra del torrente risulta soggetta ad erosione spondale. La sponda opposta risulta regimata artificialmente tramite una scogliera. |
| <p>Foto n.219: vista da valle dell'alveo del torrente.</p> | |

| Rimozione della vegetazione arborea e arbustiva presente lungo gli argini.<br>Interventi di contenimento fenomeni erosione spondale attraverso la messa di una scogliera. | |

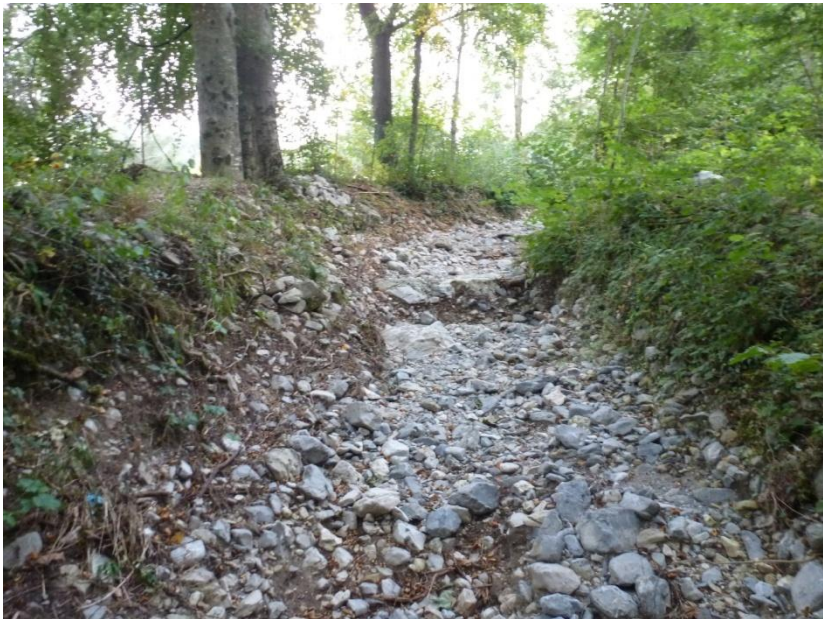
| <p>Foto 220: vista da valle dell'alveo del torrente.</p> | |

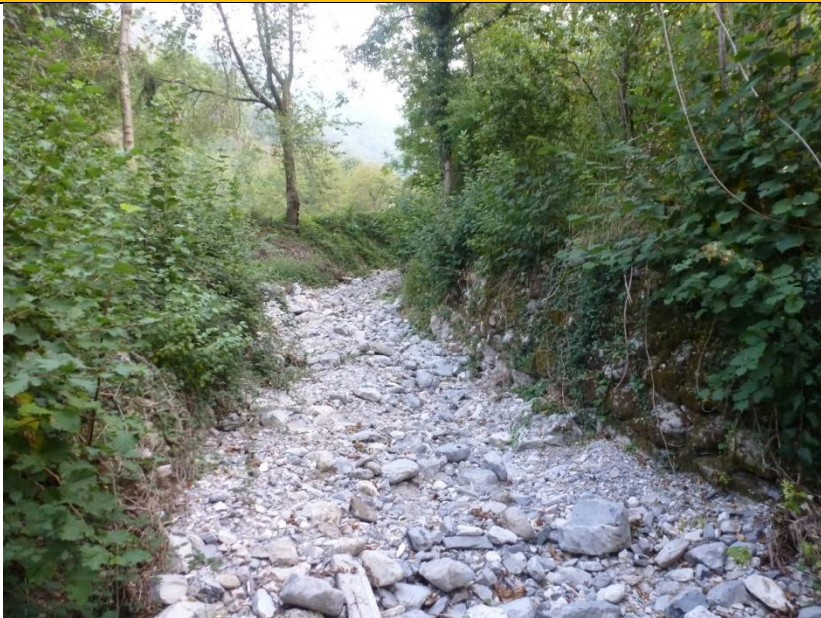
| ID: 54_h | TORRENTE GRIGNA (LC054Z) |
|---|---|
| <b>Descrizione del fenomeno</b> | Argine lungo la sponda idrografica destra non è regimato artificialmente e risulta soggetto ad erosione a causa dell'azione del corso d'acqua. |
| <p>Foto n.239: vista vero monte dell'alveo del torrente.</p> | |

| ID: 54_h | TORRENTE GRIGNA (LC054Z) |
|---|---|
| <p>Rimozione della vegetazione arbustiva, ove presente.<br/>Messa in opera lungo l'argine in destra idrografica di scogliere, e ove necessario ripristinare la funzionalità dei muretti a secco posti lungo l'argine opposto.</p> | |

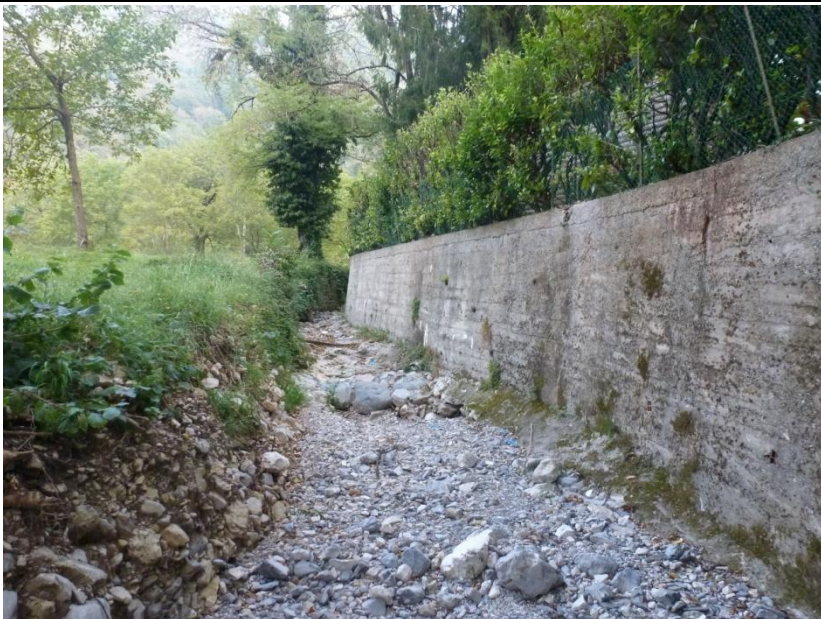
| ID: 54_h | TORRENTE GRIGNA (LC054Z) |
|---|---|
| <p>Foto 245: vista da valle dell'alveo del torrente.</p> | |
