**STUDIO IDROGEOLOGICO ED IDRAULICO A SCALA DI
SOTTOBACINI IDROGRAFICI DEL COMPENSORIO DELLA
C.M.L.O.V.S.M., FINALIZZATO ALLA DEFINIZIONE DEGLI
INTERVENTI PRIORITARI DI SISTEMAZIONE E DIFESA IDRAULICA**

**LC055_E2. RELAZIONE DI SOPRALLUOGO -
RILIEVO**

TORRENTE SONNA

COMUNITA' MONTANA LARIO ORIENTALE - VALLE SAN MARTINO

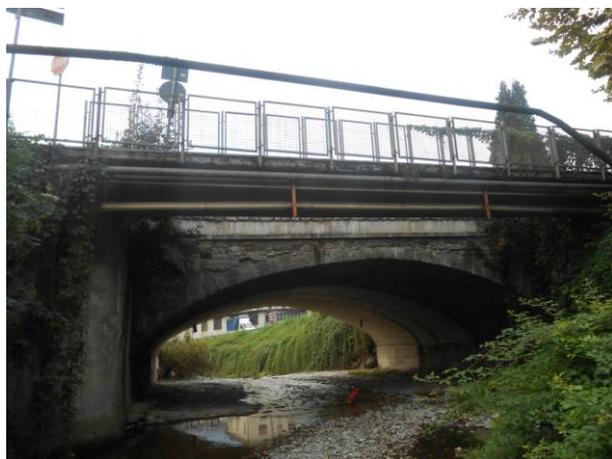
I sopralluoghi hanno avuto inizio in prossimità del ponte lungo la strada provinciale 55_1 ove è anche presente la passerella pedonale in ferro 55_2. Poco a valle del ponte 55_1 è presente un breve tratto di selciato che termina poi con un salto idraulico. In particolare si segnala che il tratto terminale del selciato appare danneggiato a causa dello scalzamento dei blocchi della pavimentazione.

Vista da monte dei ponti 55_1 e 55_2

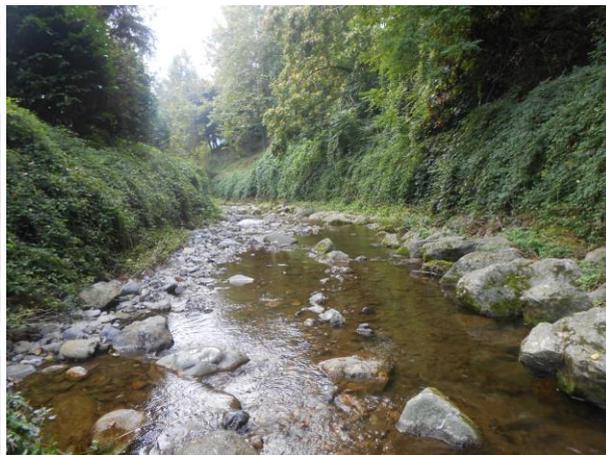
Risalendo lungo l'alveo, il Torrente scorre confinato all'interno dei propri argini, in particolare si rileva che la sponda idrografica destra è protetta dall'erosione grazie alla presenza di una scogliera in massi posati alla base della scarpata (foto 9).

Foto 9 Vista verso valle

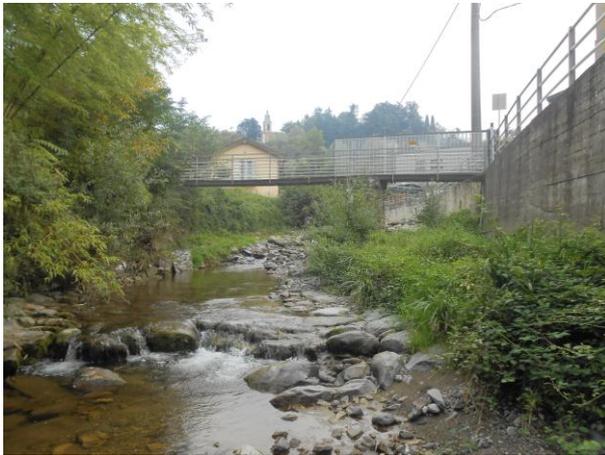
Si raggiunge quindi il terzo ponte 55_3. L'opera risulta avere due campate delle quali al di sotto della campata sinistra è presente un importante accumulo di materiale fluviale, tale da non permettere il naturale flusso delle acque.

Vista da valle del ponte 53_3

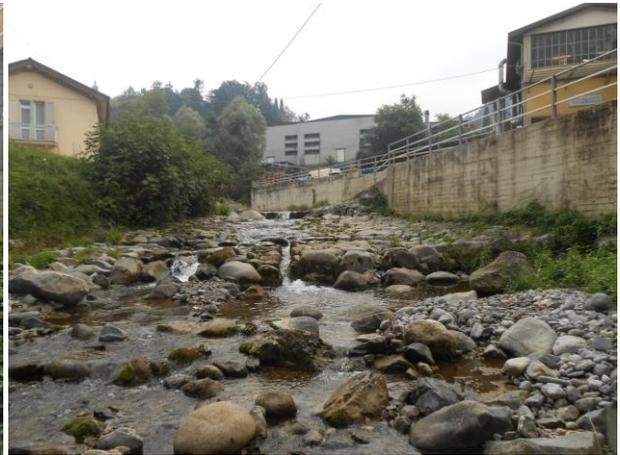
A monte di quest'ultimo attraversamento è presente un tratto ove il letto è impermeabilizzato da un selciato intervallato da alcune soglie; il tutto appare un discrete condizioni di manutenzione (foto 12).

Foto 12 vista verso monte

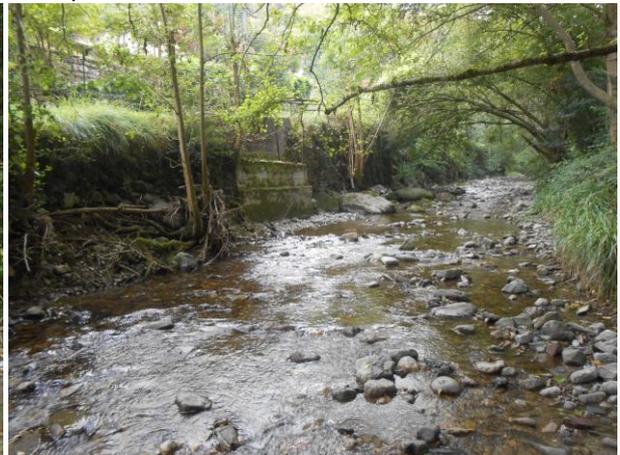
Proseguendo il camminamento verso monte, il corso d'acqua scorre all'interno dei propri argini naturali e non sono state rilevate particolari criticità (foto 17) tranne che a quota 2620 m s.l.m. ove la sponda idrografica destra appare interessata da erosione (foto 19).

Foto 19 vista verso monte

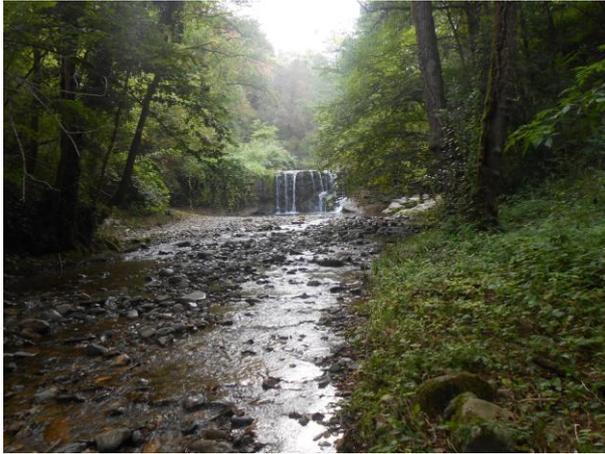
Poco più a monte a circa 50 m, precisamente a quota 262 m s.l.m. si segnala la presenza una soglia in pietrame annegato nel cemento con un'altezza pari a 1.60 m, a prima vista in buone condizioni di conservazione.

Vista da valle della soglia a quota 262 m s.l.m.

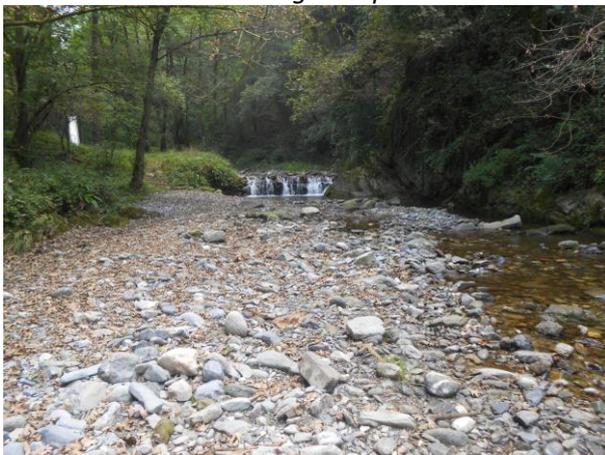
A monte della stessa fino alla seconda soglia rilevata posta a quota 278 m s.l.m. lungo l'asta fluviale sono presenti diverse barre costituite da ciottoli e blocchi. In particolare la soglia appare costruita in cemento e pietrame a prima vista in buone condizioni conservative.

Vista da valle della soglia a quota 278 m s.l.m.

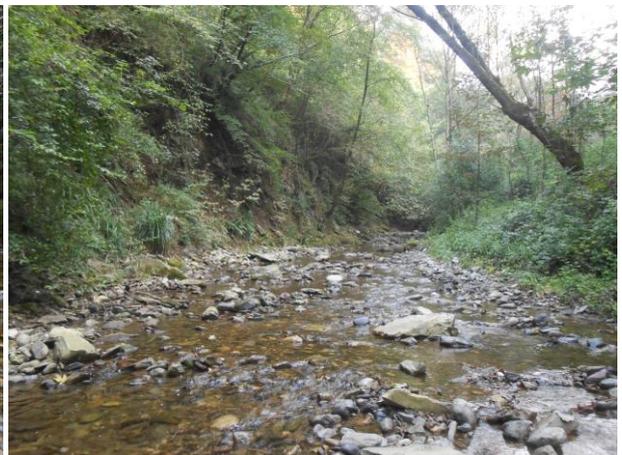
Foto 28 vista verso monte

A circa 120 m a valle del ponte 55_4, lungo la sponda idrografica destra, è presente una scarpata in roccia a strapiombo sul corso d'acqua (foto 28). Si segnala che tale parete rocciosa appare scadente dal punto di vista geomeccanico e appesantita della vegetazione arbustiva che intacca le fratture dell'ammasso roccioso, mentre l'azione del corso d'acqua favorisce i fenomeni di erosione al piede della stessa.

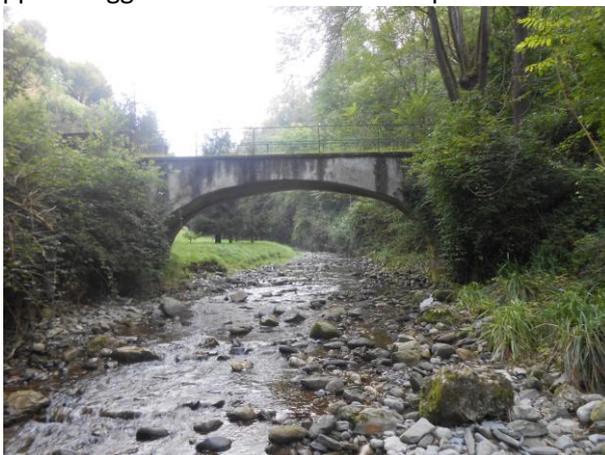
Continuando il camminamento oltre il ponte 55_4 il corso d'acqua scorre all'interno del proprio alveo naturale; nel tratto si segnala che l'argine in destra orografica è caratterizzata da un'altezza limitata e appare soggetto ad erosione fluviale per un tratto di circa.

Vista da valle del ponte 55_4.

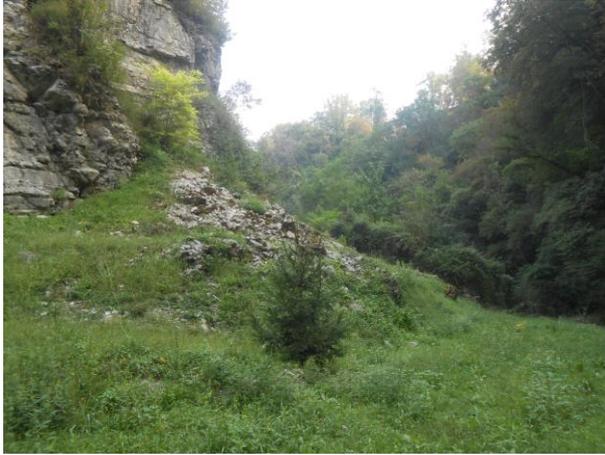
Nel medesimo tratto descritto, lungo il versante idrografico destro è caratterizzato da una versante roccioso prospiciente l'asta fluviale del Sonna, apparentemente stabile a livello geomeccanico. Per di più non sono stati rilevati particolari depositi di versante al piede delle pareti rocciose ad eccezione del versante posto a circa 330 m a monte del ponte 55_4 (quota 280 m s.l.m.) ove è presente un deposito detritico di crollo.

Accumulo di detriti di crollo a quota 280 m s.l.m. Foto 47 Vista verso valle da quota 280 m s.l.m.

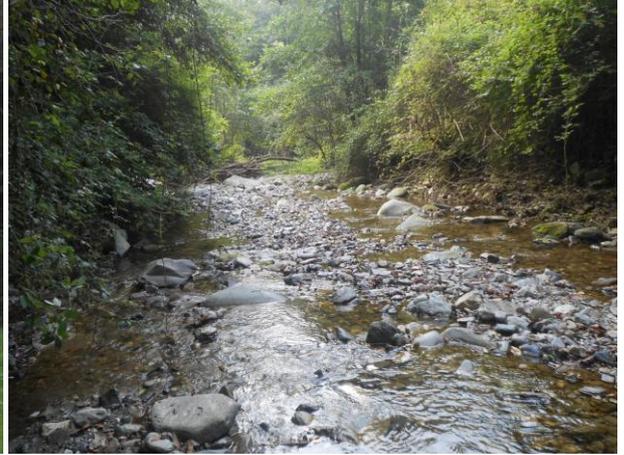
Dall'ultimo tratto descritto, risalendo per circa 120 m, si raggiunge un settore del corso d'acqua dove sono state rilevati diversi fenomeni di erosione spondale e diversi arbusti rovesciati all'interno dell'alveo (foto 47).

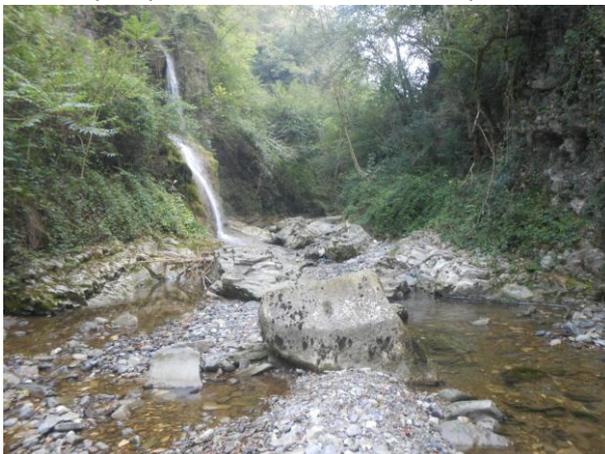
Risalendo, l'impluvio si restringe e i versanti sono pressoché prospicienti al corso d'acqua e si segnalano diverse cascate (foto 50). Per di più in questo tratto il corso d'acqua scorre lungo il substrato roccioso che in parte appare ricoperto dai detriti di origine fluviale e localmente da depositi di crollo dalle pareti rocciose prospicienti. Tale condizione si protrae fino a quota 284 m s.l.m.

Foto 50 Vista verso monte da quota 290 m s.l.m.

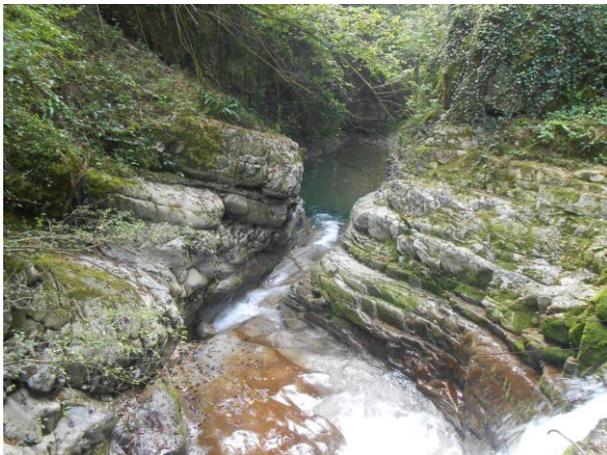
A circa 190 m a monte dell'ultima passerella segnalata, l'asta fluviale scorre all'interno della forra per un tratto di circa 250 m fino al ponte 55_6; si segnala che nel tratto indicato non sono apparse particolari criticità idrogeologiche, se non la presenza di importanti volumi rocciosi presenti nell'alveo (foto 68). Per di più si segnala che il corso d'acqua scorre prevalentemente in roccia, e spesso la sezione idraulica appare ristretta a causa di tratti inforrati (foto 64).

Foto 64 Vista verso valle

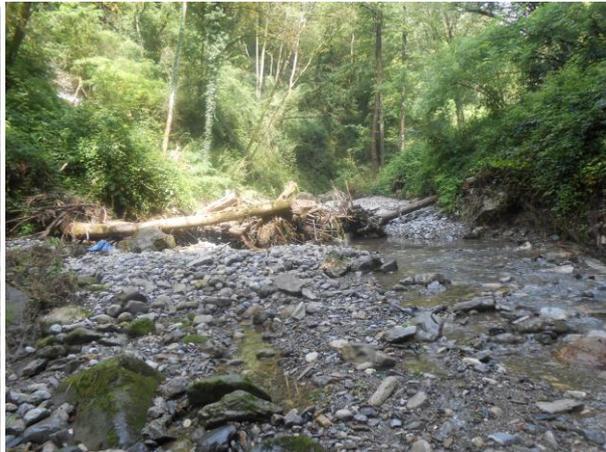
Proseguendo il camminamento verso Torre de Busi il Torrente Sonna scorre all'interno del proprio alveo (foto 81) naturale fino alla passerella 55_7. Nel tratto indicato sono stati rilevati diverse barre fluviali (foto 83) e del vegetale riversato nel corso d'acqua, mentre le sponde mostrano localmente dei fenomeni di erosivi.

Foto 83 Vista verso monte..

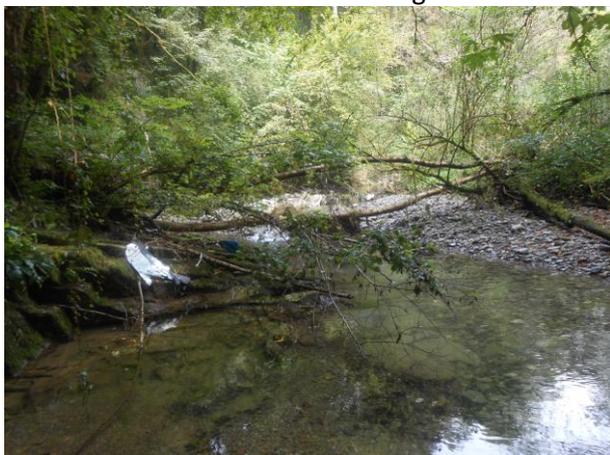
Proseguendo il camminamento verso monte fino al ponte 55_8, il torrente risulta confinato nel proprio alveo naturale mentre le sponde a tratti appaiono erose. Pr di più si segnala la presenza di diversi accumuli di detriti fluviali e della vegetazione arbustiva riversata in alveo (foto 96).

Foto 96 vista verso monte.

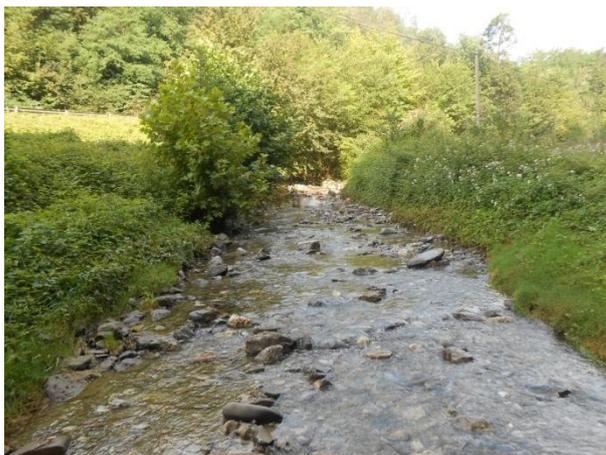
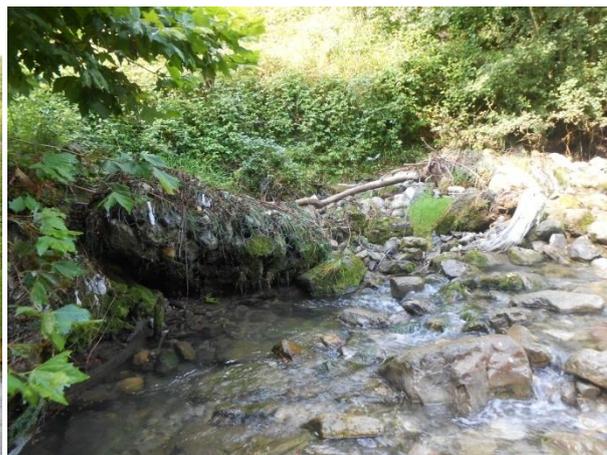
Si segnala che a quota 340 m s.l.m. la sponda idrografica destra del torrente appare interessata da erosione che favorisce lo scalzamento del piede della scarpata del sostegno di valle della strada provinciale (foto 126 e 127). Sul luogo sono presenti delle gabbionate mal poste e fatiscenti.

Foto 126: vista verso monte

Foto n.127: vista della sponda idrografica dx

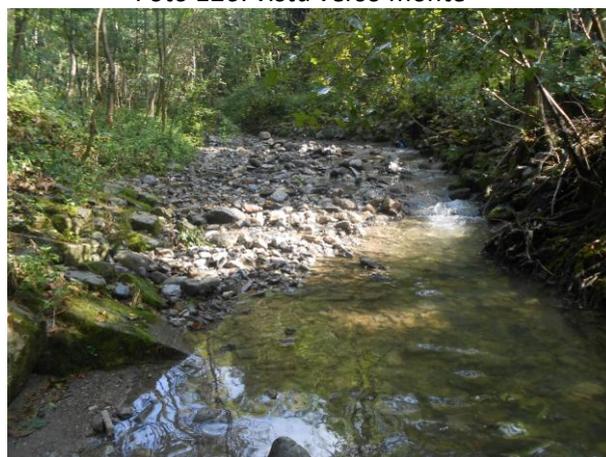
Successivamente a monte di questa criticità il corso d'acqua scorre confinato nel proprio alveo naturale (foto 138) fino al ponte 55_10. Si segnala la presenza di diverse barre fluviali in corrispondenza delle curvature del Torrente (foto 139).

Vista dell'alveo (foto n. 139).

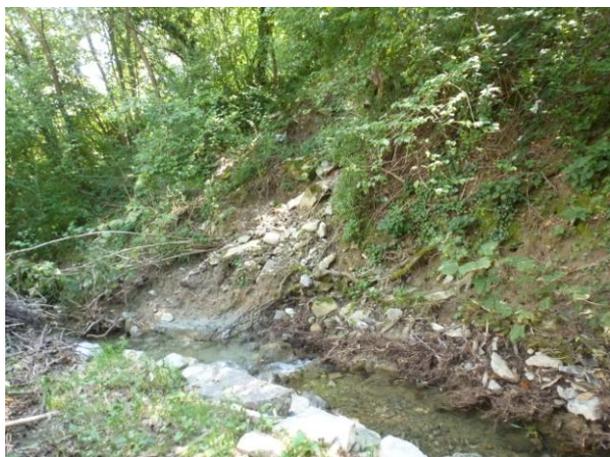
Poco più a monte, è stato rilevato il un dissesto importante che coinvolge di terreni a prevalente componente sabbioso ghiaiosa intercalato da lenti argillose (foto 153). Nello specifico il fenomeno di scivolamento superficiale coinvolge la sponda orografica destra del torrente ed è favorito dall'azione erosiva del corso d'acqua che scorre al piede della scarpata a sostegno strada provinciale. Per di più si segnala lo scalzamento al piede del muro d'argine a valle del ponte 55_11.

Foto 153 vista della scarpata soggetta a dissesto.

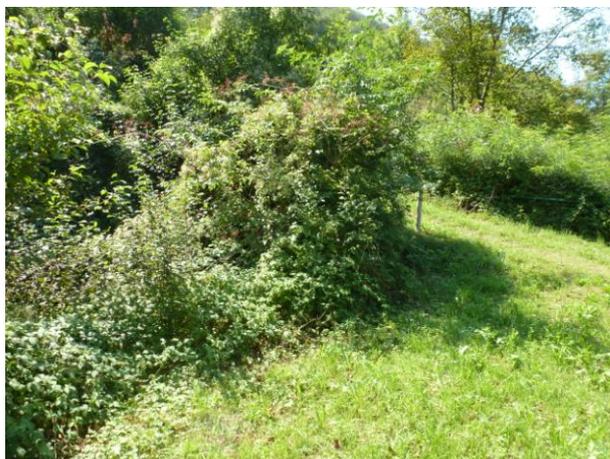
A valle dell'attraversamento 55_12 è presente una fitta vegetazione infestante che non ha permesso il rilevamento dell'opera. Secondo alcune testimonianze, è presente una condotta in cemento avente un diametro di 1.00 m annegata nel terreno per la realizzazione della rampa.

Vista da valle dell'attraversamento 55_12.

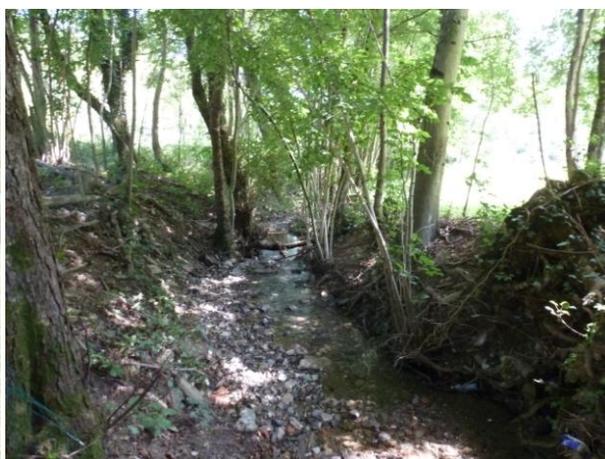
Foto 170 vista verso monte

Risalendo il corso d'acqua per circa 400 m fino al termine tratto oggetto di studio l'alveo risulta avere una sezione ristretta e gli argini appaiono interessati da fenomeni di erosione e cedimento fino a quota 378 m s.l.m. (foto 170 e 181).
