**STUDIO IDROGEOLOGICO ED IDRAULICO A SCALA DI  
SOTTOBACINI IDROGRAFICI DEL COMPENSORIO DELLA  
C.M.L.O.V.S.M., FINALIZZATO ALLA DEFINIZIONE DEGLI  
INTERVENTI PRIORITARI DI SISTEMAZIONE E DIFESA IDRAULICA**

**LC055\_E4. SCHEDE DI VERIFICA IDRAULICA  
LC055\_E5. SCHEDE DELLE CRITICITA' RILEVATE  
LC055\_E6. SCHEDA RIASSUNTIVA DELLE CRITICITA'**

**TORRENTE SONNA**

**COMUNITA' MONTANA LARIO ORIENTALE - VALLE SAN MARTINO**

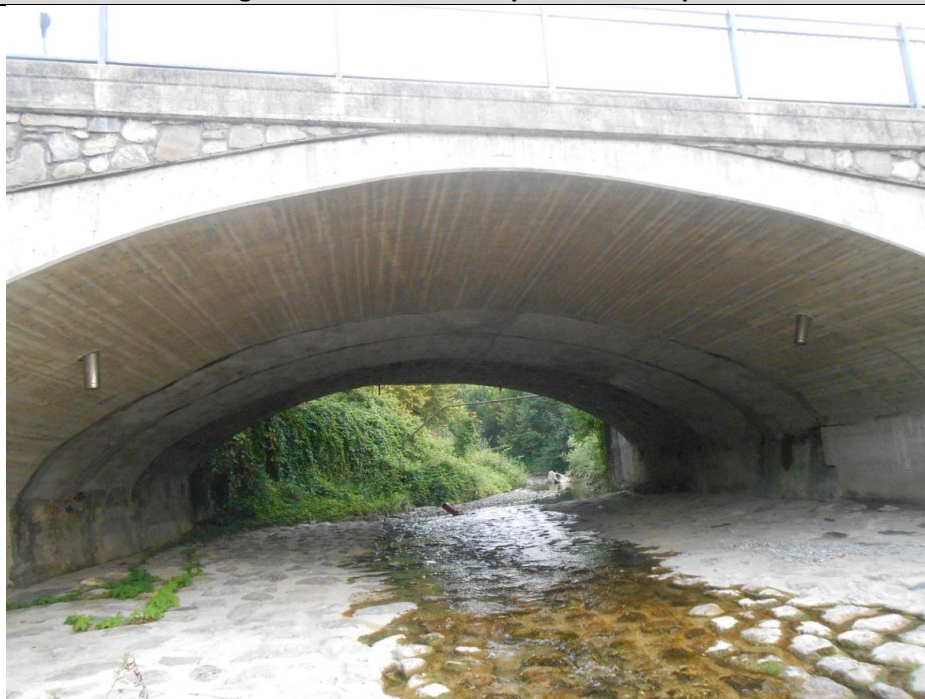
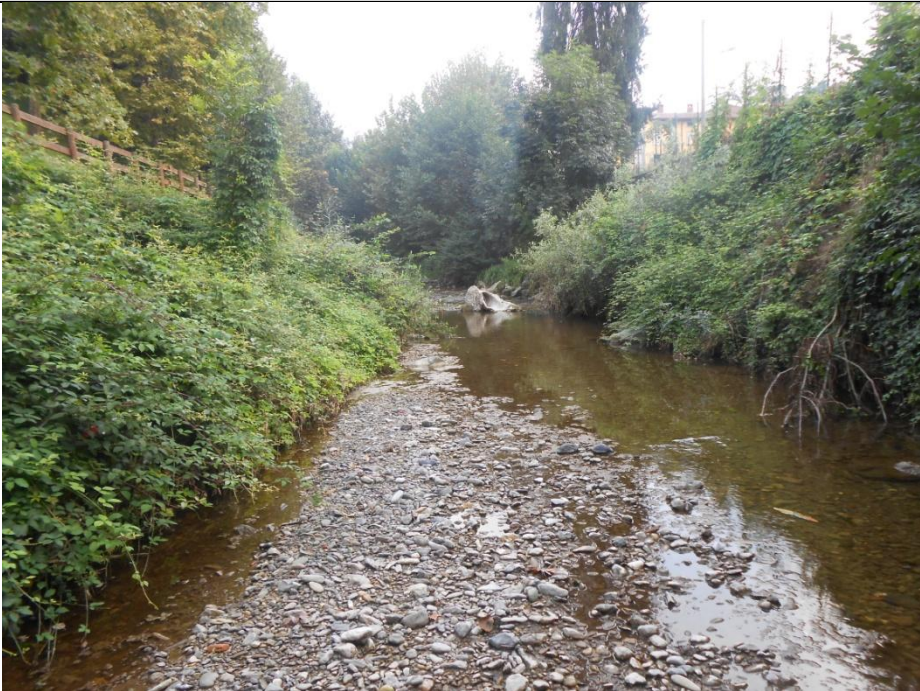
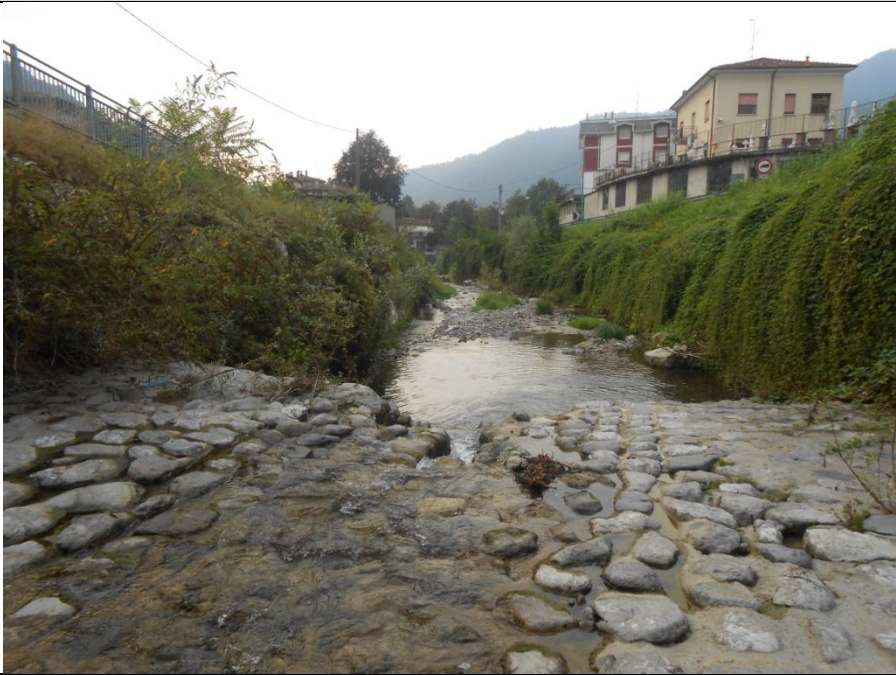
| ID PONTE: 55_1 | TORRENTE SONNA (LC013Z) |
|---|---|
| <b>Materiale:</b> Ponte costruito in cemento armato<br><b>Forma:</b> Ponte ad arco a una campata<br><b>Stato di manutenzione manufatto:</b> Buono<br><b>Stato di manutenzione alveo:</b> Buono | |
| La lunghezza dell'impalcato è di 6,50 m, mentre la sua larghezza è di 11 m. L'alveo è di costituito da pietrame annegato nel calcestruzzo. La luce del ponte si presenta libera da accumuli. Sia a monte che a valle del ponte le basi delle sponde si presentano libere. | |

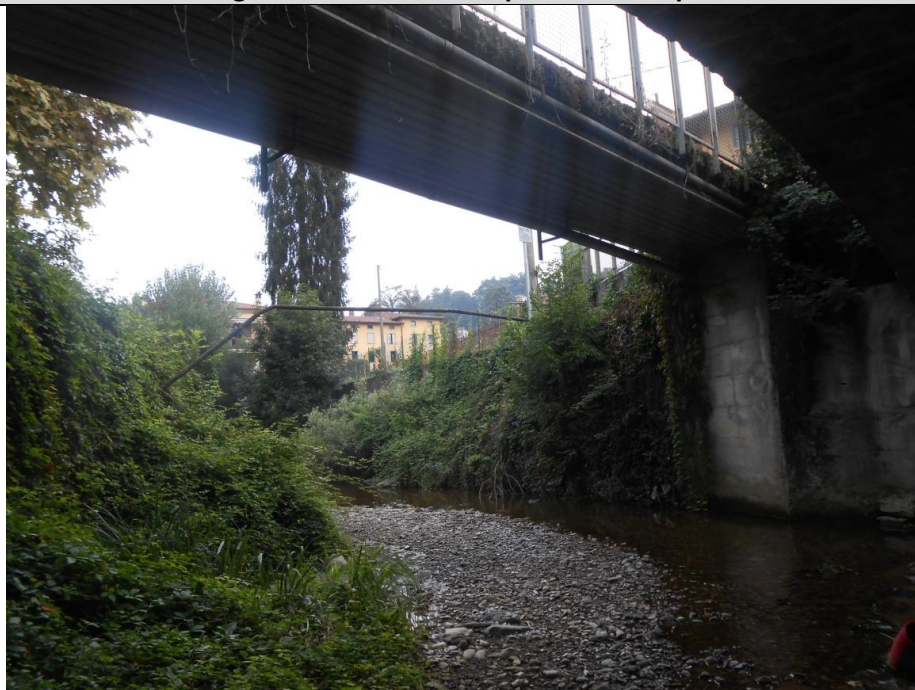
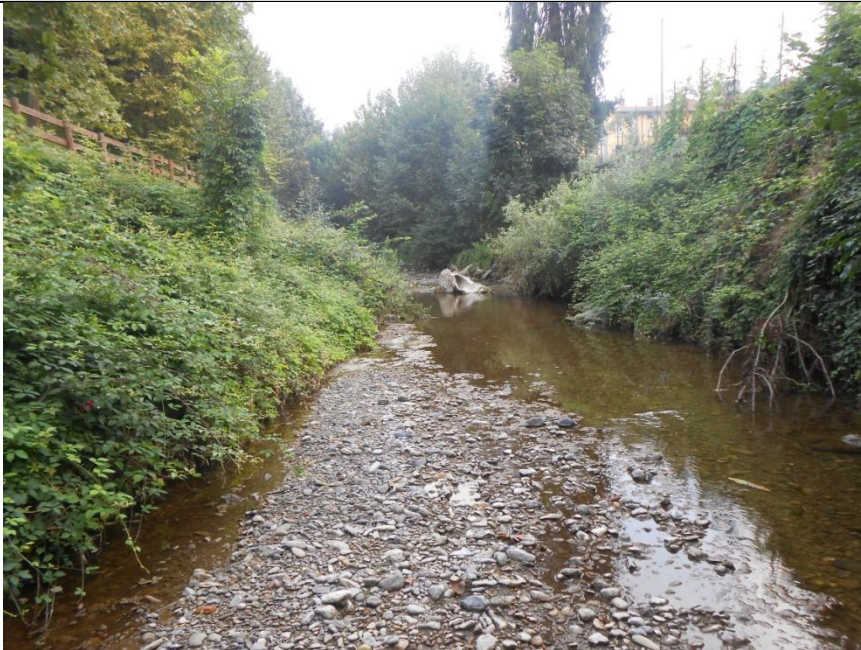
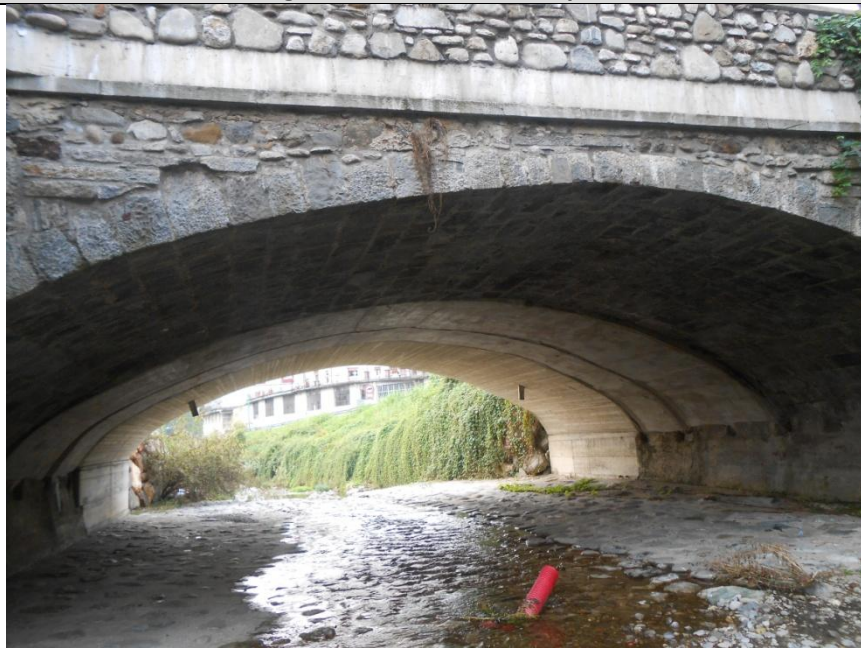
| <b>Materiale:</b> Ponte costruito in cemento armato<br><b>Forma:</b> Ponte a sezione rettangolare a una campata<br><b>Stato di manutenzione manufatto:</b> Buono<br><b>Stato di manutenzione alveo:</b> Buono | |
| La lunghezza dell'impalcato è di 12 m, mentre la sua larghezza è di 2,25 m. L'alveo è di costituito da pietrame. La luce del ponte si presenta libera da accumuli. Sia a monte che a valle del ponte le basi delle sponde si presentano libere. | |

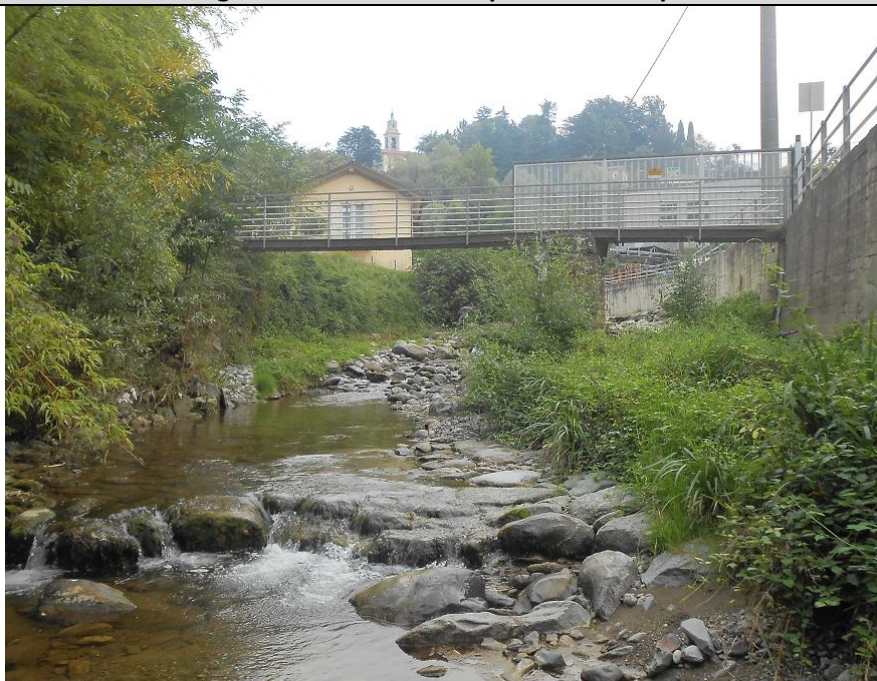
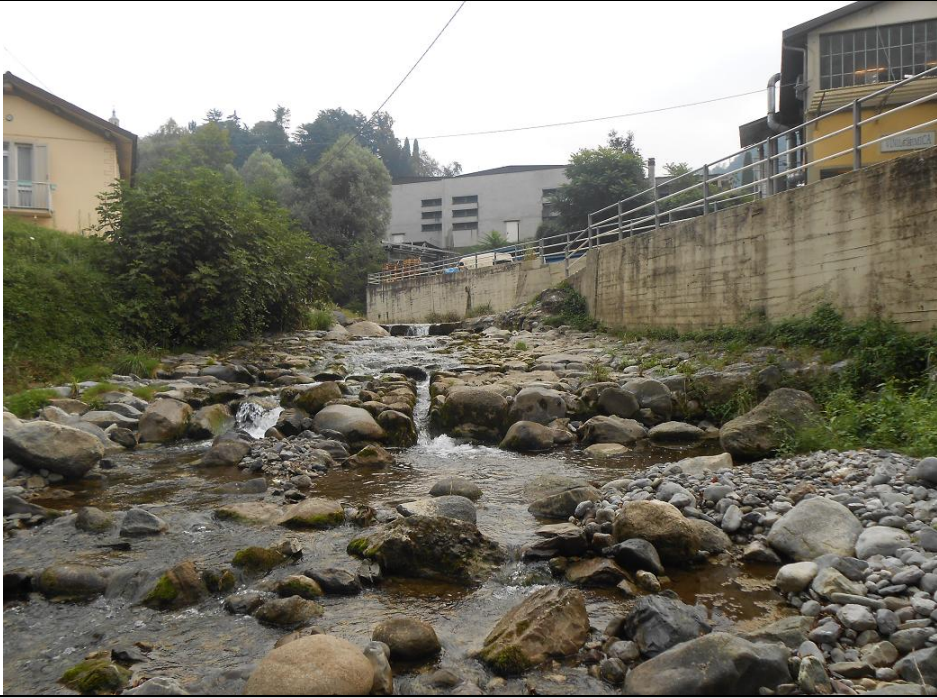
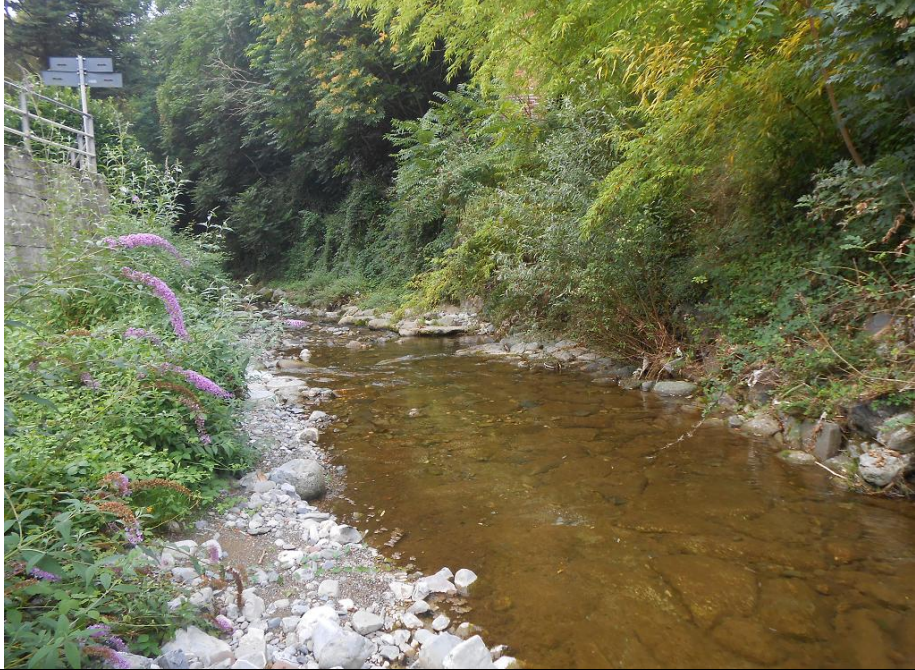
| ID PONTE: 55_3 | TORRENTE SONNA (LC013Z) |
|---|---|
| <b>Materiale:</b> Ponte costruito in cemento armato<br><b>Forma:</b> Ponte a sezione rettangolare a due campata<br><b>Stato di manutenzione manufatto:</b> Buono<br><b>Stato di manutenzione alveo:</b> Scadente | |
| <p>La lunghezza dell'impalcato è di 12,5 m, mentre la sua larghezza è di 1 m. L'alveo è costituito da pietrame. La campata posta sulla sinistra idrografica risulta ostruita da c.a. 2 mc di materiale fluviale. Sia a monte che a valle del ponte le basi delle sponde si presentano libere.</p> | |

| TORRENTE SONNA (LC055Z) | | | | | | | |
|---|---|---|---|---|---|---|---|
| 55_3 | Via Filatoio - Caprino Bergamasco (BG) | SI | X | | | SI | La campata posta sulla sinistra idrografica risulta ostruita da circa 2 mc di materiale fluviale |

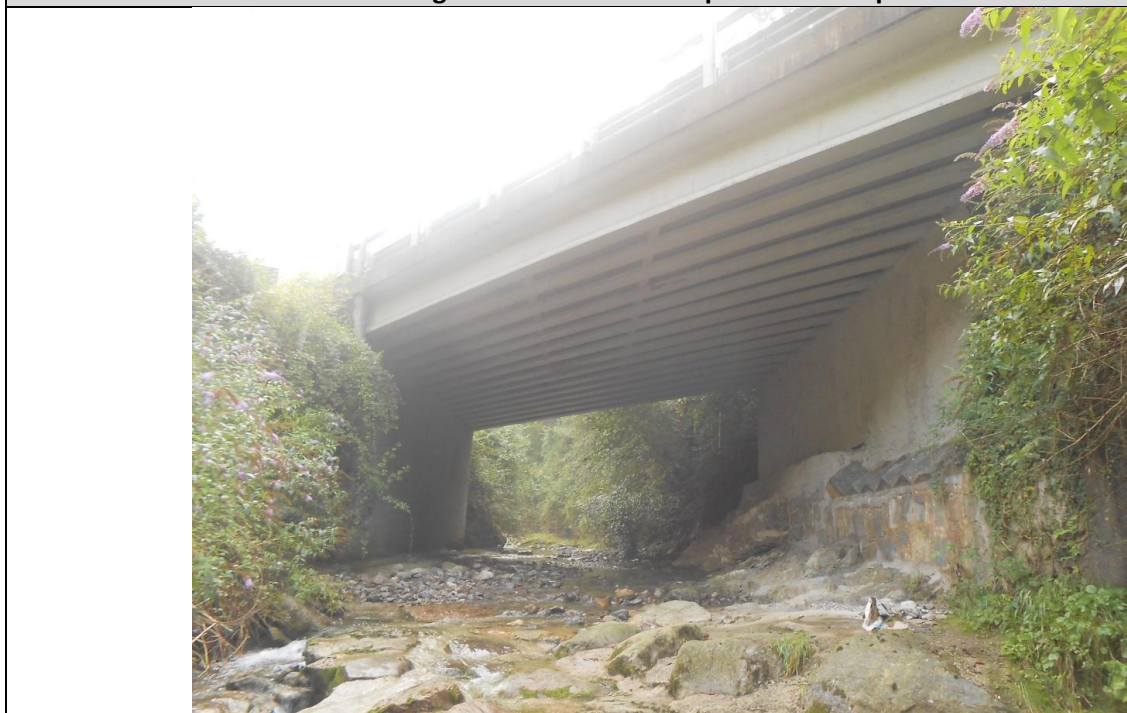
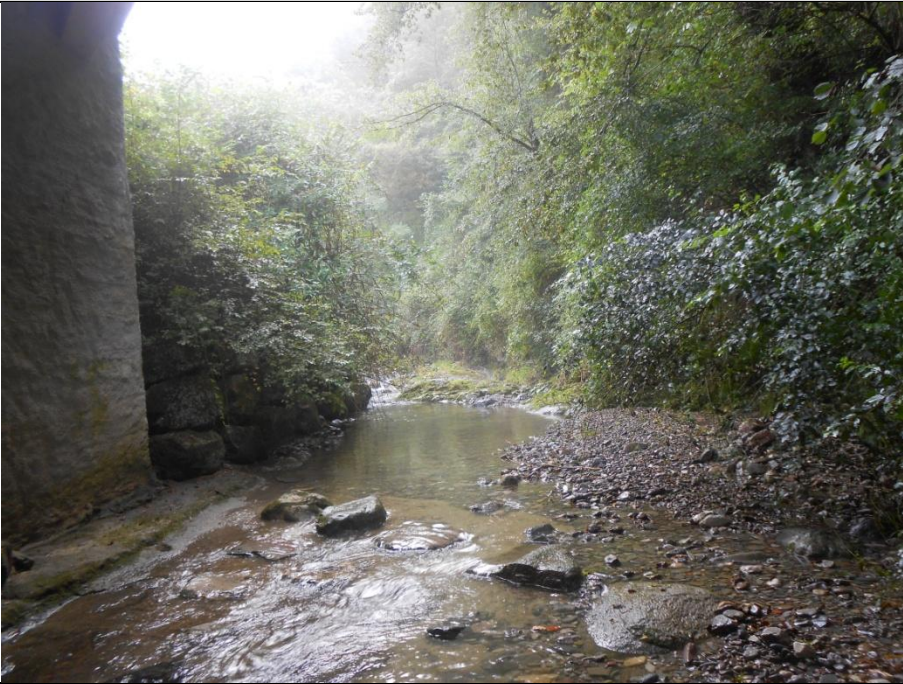
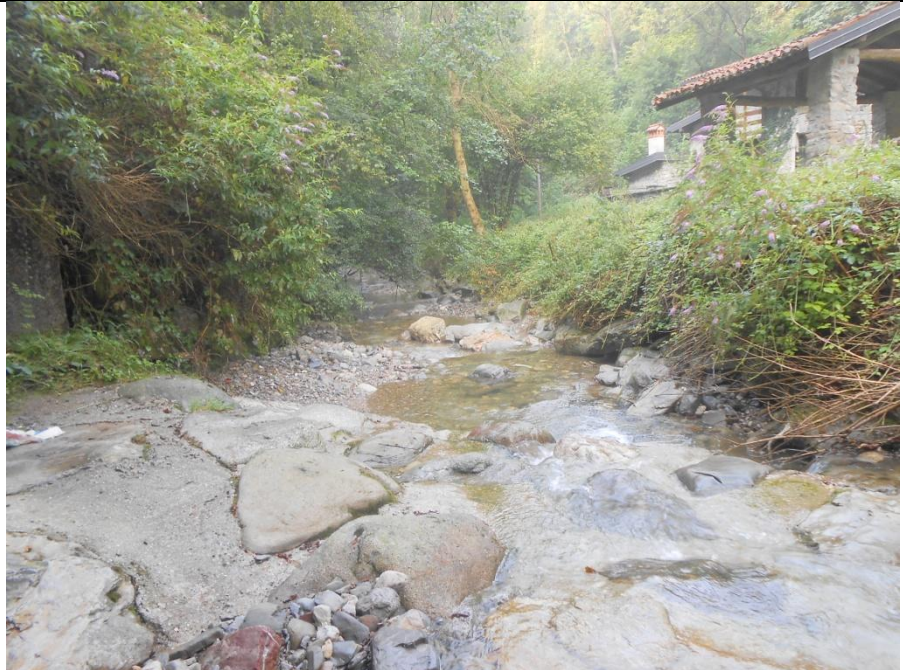
| ID PONTE: 55_8 | TORRENTE SONNA (LC013Z) |
|---|---|
| <b>Materiale:</b> Ponte costruito in cemento armato<br><b>Forma:</b> Ponte a sezione rettangolare a una campata<br><b>Stato di manutenzione manufatto:</b> Buono<br><b>Stato di manutenzione alveo:</b> Buono | |
| <p>La lunghezza dell'impalcato è di 10 m, mentre la sua larghezza è di 15 m. L'alveo è costituito da pietrame annegato nel calcestruzzo. La luce del ponte si presenta libera da depositi. A monte del ponte la sponda alla sinistra idrografica presenta un accumulo di materiale e presenza di vegetazione, mentre la sponda destra si presenta libera. A valle entrambe le basi delle sponde presentano accumulo di materiale.</p> | |

La sezione risulta idraulicamente sufficiente sia per portate con tempo di ritorno di 100 anni che di 200 anni, in quanto in entrambi i casi il minimo franco tra la quota idrometrica relativa alla piena di progetto e la quota di intradosso del ponte è superiore a 0,5 volte l'altezza cinetica della corrente.

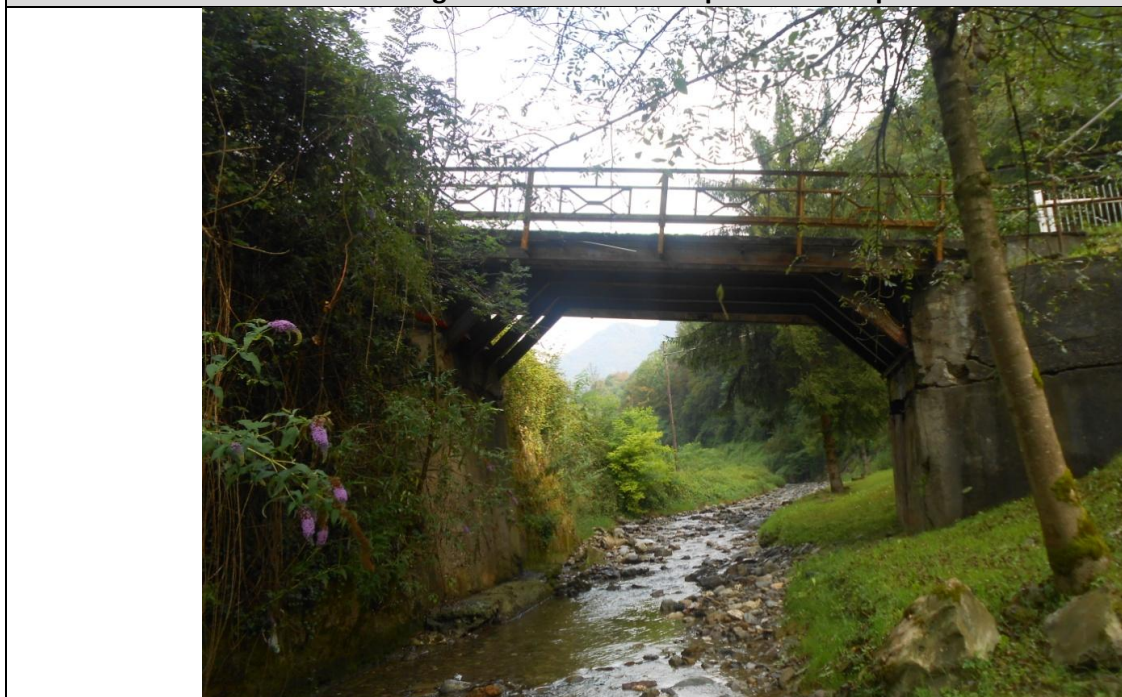
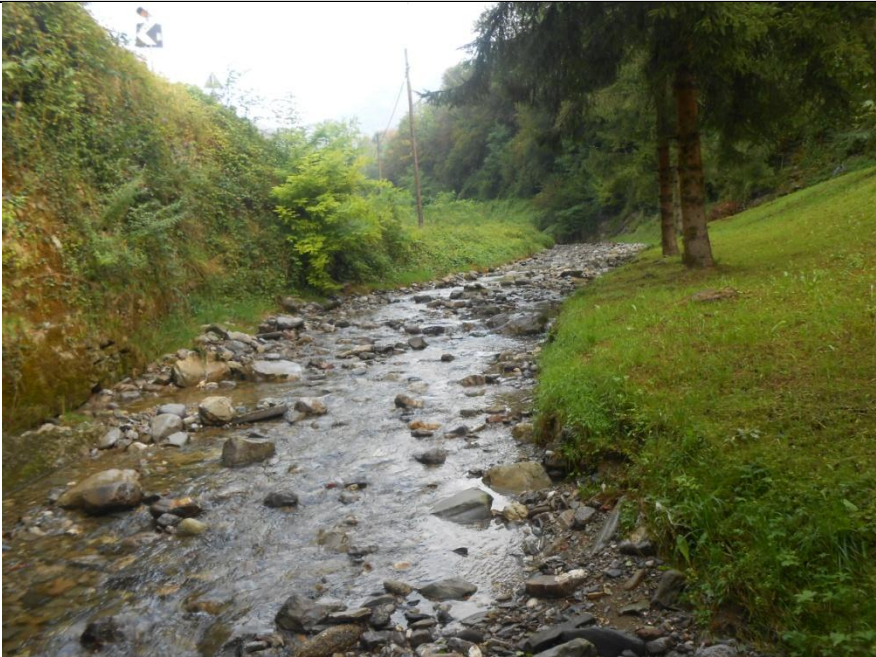
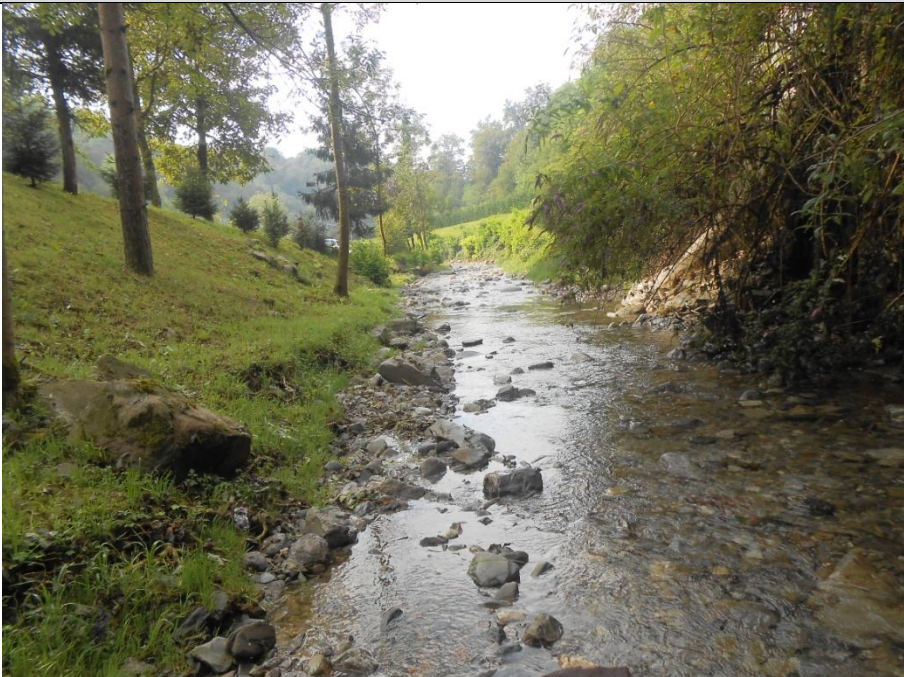
| ID PONTE: 55_9 | | TORRENTE SONNA (LC013Z) | |
|---|--|---|--|
| <b>Stato di manutenzione alveo:</b> Molto scadente | | | |
| La lunghezza dell'impalcato è di 4,70 m, mentre la sua larghezza è di 7,20 m. L'alveo è di costituito da pietrame. La luce del ponte si presenta libera da depositi. A monte del ponte entrambe le sponde si presentano libere da accumuli di materiale. A valle del ponte la sponda alla sinistra idrografica è libera, mentre sulla base delle sponda destra vi è accumulo di materiale e presenza di vegetazione. | | | |

| TORRENTE SONNA (LC055Z) | | | | | | | |
|---|---|---|---|---|---|---|---|
| 55_9 | Via Unizzi - Torre De Busi (LC) | SI | X | | | SI | Evidente frattura orizzontale nell'imposta sinistra. |

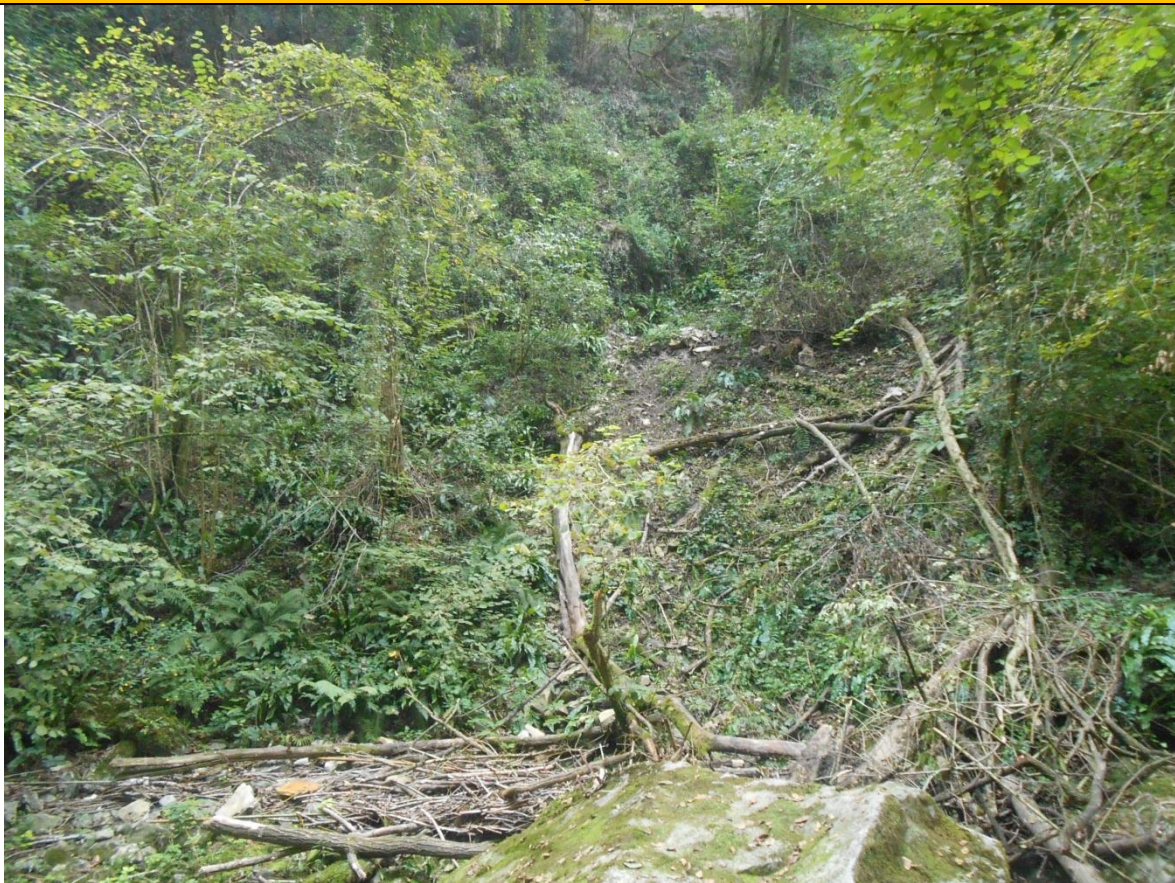
| ID: 55_a | TORRENTE SONNA (LC055Z) |
|---|---|
| Descrizione del fenomeno | Lungo il versante idrografico sinistro si possono osservare evidenti fenomeni di scivolamento superficiale e il relativo accumulo di materiale al piede del versante. Anche la vegetazione risulta essere instabile. |
| Foto n.55: Vista del versante idrografico sinistro. | |

| ID: 55_a | TORRENTE SONNA (LC055Z) |
|---|---|
| Intervento di disboscamento della vegetazione arbustiva e arborea.<br>Intervento di stabilizzazione del versante tramite tecniche di ingegneria naturalistica con formazione di una scogliera al piede del versante. | |

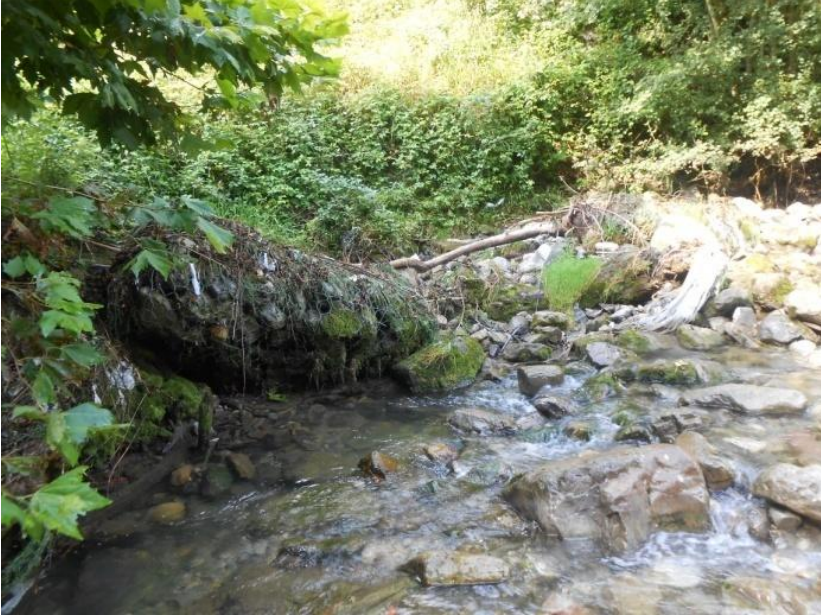
| ID: 55_b | TORRENTE SONNA (LC055Z) |
|---|---|
| <p><b>Descrizione del fenomeno</b></p> | <p>Il fenomeno di erosione spondale coinvolge la sponda idrografica destra del torrente e comporta lo scalzamento del piede della scarpata del sostegno di valle della strada provinciale, favorendo perciò il franamento della stessa.</p> |
| | <p>Foto n.127: vista verso monte della sponda idrografica destra.</p> |

| ID: 55_b | TORRENTE SONNA (LC055Z) |
|---|---|
| <p>Interventi strutturali per la stabilizzazione della scarpata a sostegno della viabilità provinciale.<br/>Realizzazione di scogliera / gabbioni al piede della scarpata.</p> | |

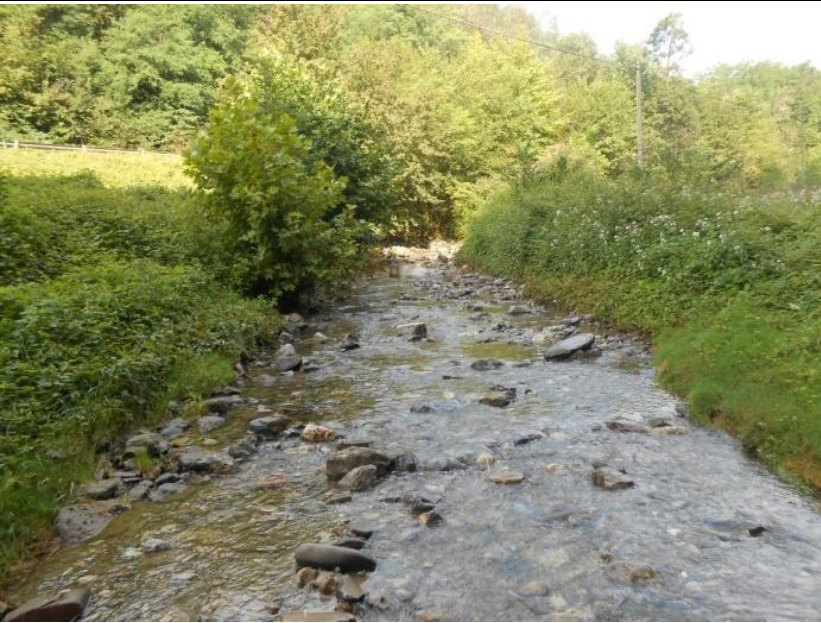
| ID: 55_b | TORRENTE SONNA (LC055Z) |
|---|---|
| | <p>Foto 126: vista verso monte del corso d'acqua</p> |

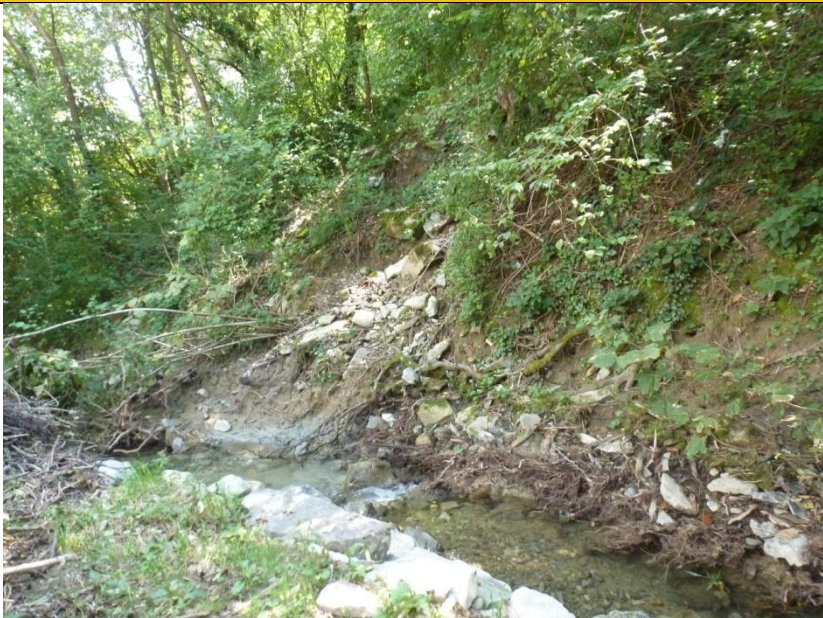
| ID: 55_c | TORRENTE SONNA (LC055Z) |
|---|---|
| <b>Descrizione del fenomeno</b> | Il fenomeno di scivolamento superficiale coinvolge la sponda idrografica destra del torrente ed è favorito dall'azione erosiva del corso d'acqua che scorre al piede della scarpata a sostegno strada provinciale. Per di più si segnala lo scalzamento al piede del muro d'argine a valle del ponte 55_11. |
| <p>Foto n.153: vista verso valle della sponda idrografica destra.</p> | |

| ID: 55_c | TORRENTE SONNA (LC055Z) |
|---|---|
| Interventi strutturali (muratura) per la stabilizzazione della scarpata a sostegno della viabilità provinciale. Sottomurazione muro d'argine a valle del ponte. | |

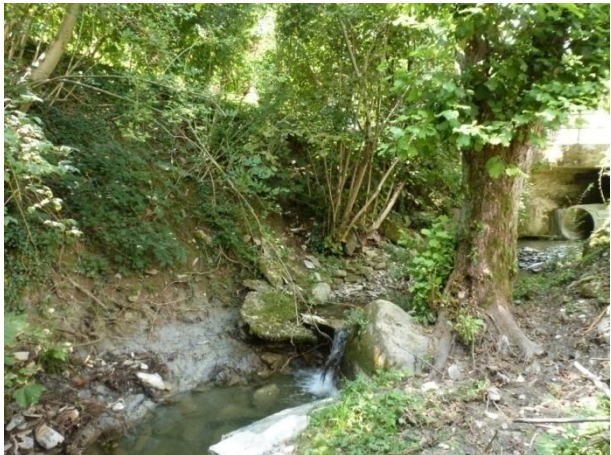
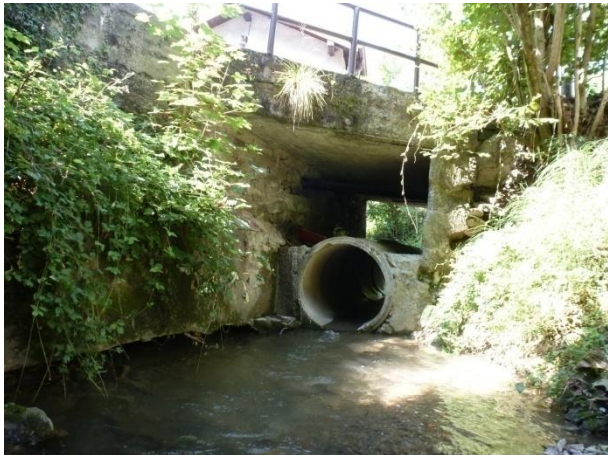
| ID: 55_c | TORRENTE SONNA (LC055Z) |
|---|---|
| <p>Foto 36: vista verso monte della sponda dx</p> | <p>Foto 155 vista scalzamento muro d'argine a valle del ponte 55_11</p> |

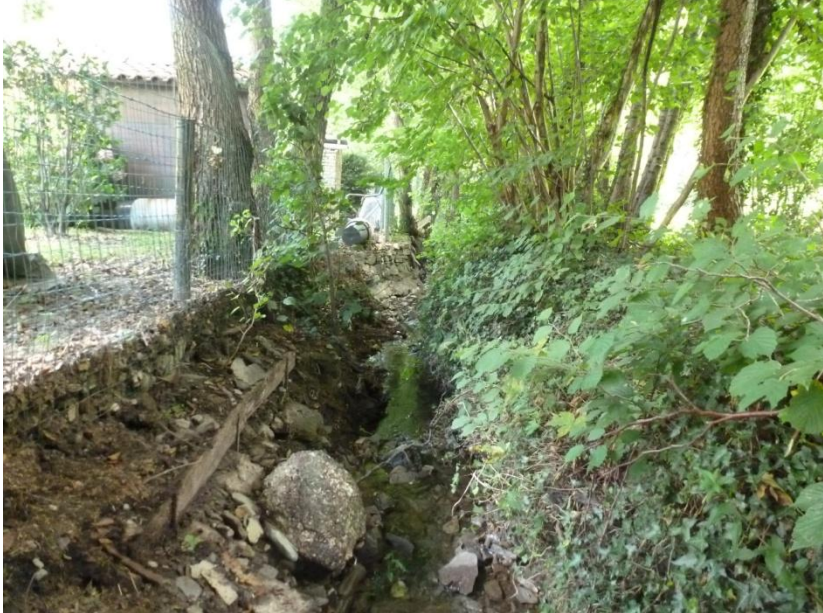
| ID: 55_d | TORRENTE SONNA (LC055Z) |
|---|---|
| <b>Descrizione del fenomeno</b> | Allo stato attuale l'alveo risulta avere una sezione ristretta e gli argini evidenziano fenomeni di erosione e cedimento. |
| <p>Foto n.183: vista verso valle dell'alveo del torrente.</p> | |

| ID: 55_d | TORRENTE SONNA (LC055Z) |
|---|---|
| <p>Interventi di disboscamento della vegetazione infestante.<br/>Realizzazione di arginature in pietrame / scogliera lungo gli argini salvaguardando l'attuale sezione idraulica.</p> | |

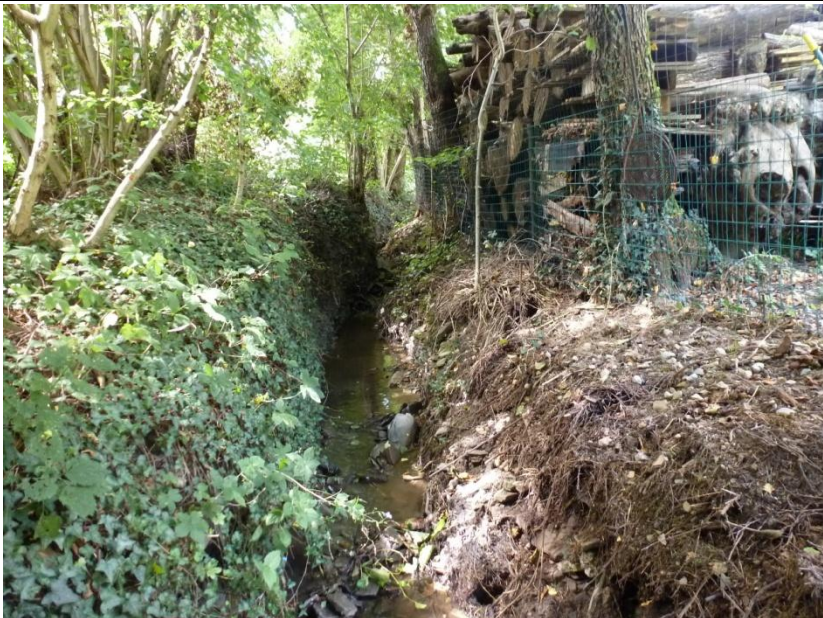
| ID: 55_d | TORRENTE SONNA (LC055Z) |
|---|---|
| <p>Foto 184: vista verso monte dell'alveo del torrente.</p> | |
