**STUDIO IDROGEOLOGICO ED IDRAULICO A SCALA DI SOTTOBACINI IDROGRAFICI
DEL COMPENSORIO DELLA C.M.L.O.V.S.M., FINALIZZATO ALLA DEFINIZIONE
DEGLI INTERVENTI PRIORITARI DI SISTEMAZIONE E DIFESA IDRAULICA**

**MESSA IN SICUREZZA TORRENTE GANDALOGGIO: SISTEMAZIONE DEL
VERSANTE LOC. CAVONIO - LC003 - COMUNE DI COLLE B.ZA (LC)**

R3. RELAZIONE GEOLOGICA

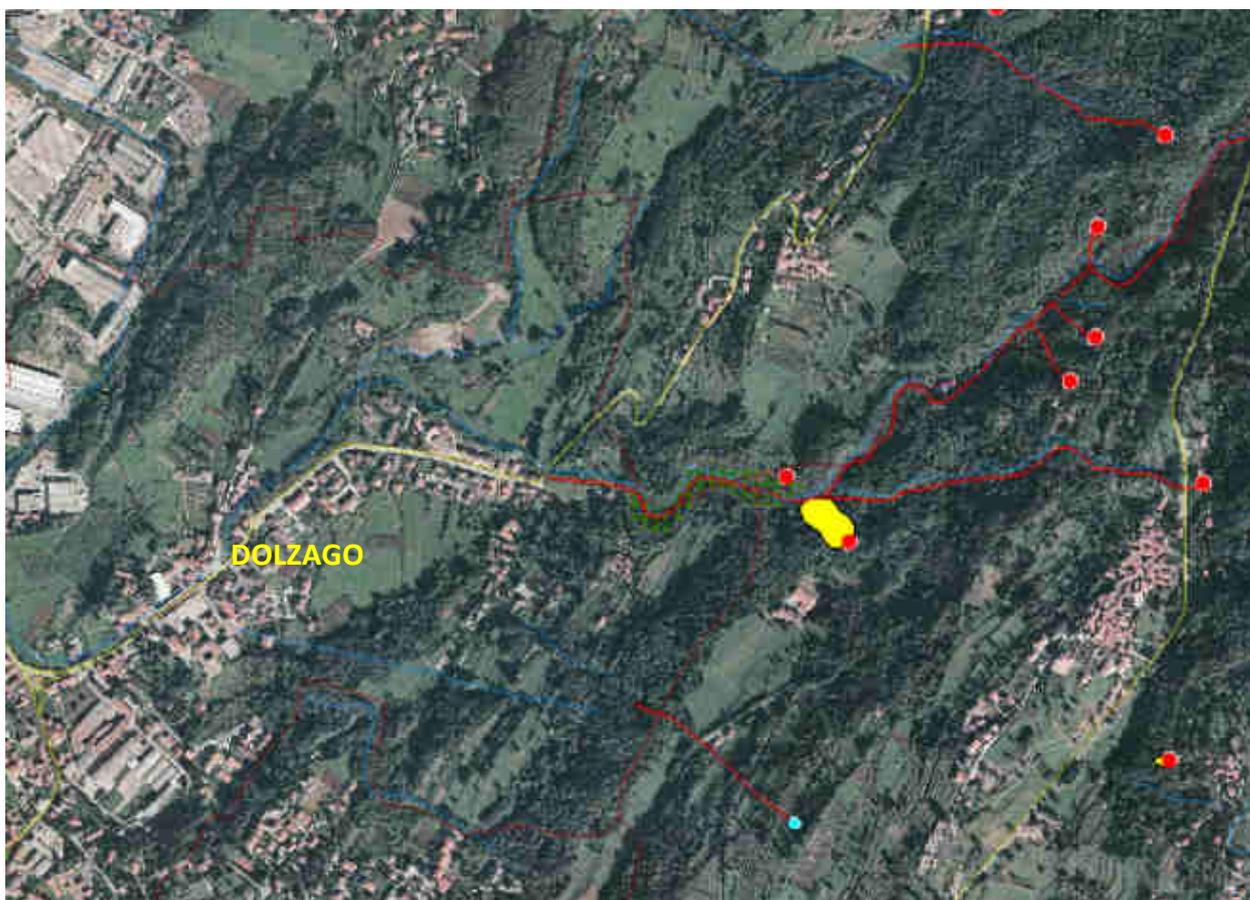
Il movimento franoso in esame è stato cartografato nel portale dell'Inventario dei Fenomeni Franosi (IFFI) con Id 0970025200; di seguito è riportato uno stralcio.

Stralcio dell'Inventario dei Fenomeni Franosi: in giallo l'area in frana.

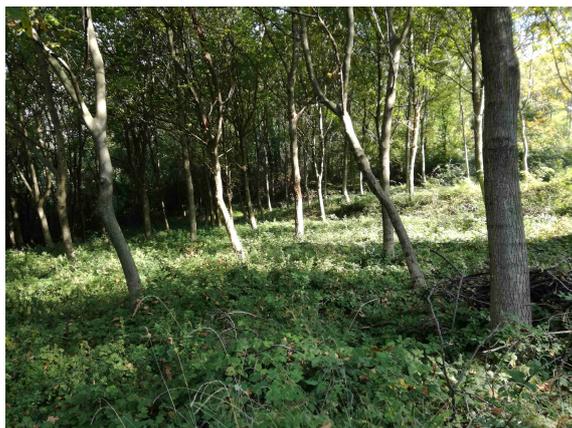
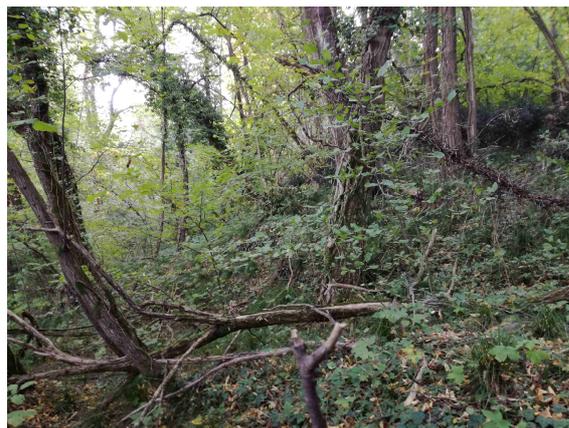
e altezza di 10-15 m risultando quindi estremamente filati. Per le loro caratteristiche strutturali, l'azione del vento esercita un'importante effetto vela sulla chioma e conseguentemente un maggior effetto leva sull'apparato radicale, comportando un aumento della sollecitazione del substrato.

Evidenti segni di instabilità di versante sono rappresentati dall'accentuata inclinazione verso valle delle essenze arboree sulla superficie topografica, oltreché dal rilevamento di diverse controscarpate.

Vista della vegetazione lungo il versante in frana.

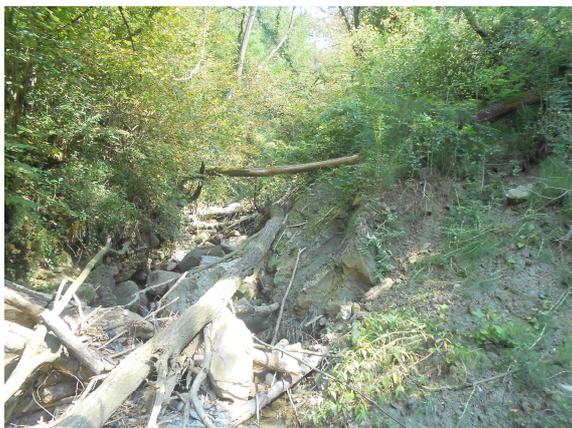
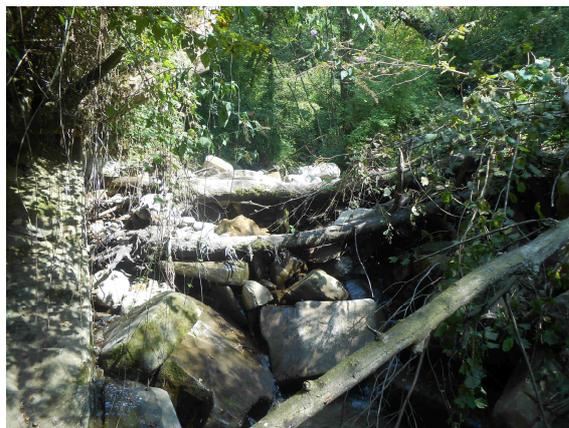
Come rilevato durante i sopralluoghi, la zona di accumulo della frana ha obliterato buona parte della sezione idraulica del corso d'acqua, formando "dighe" di materiale accatastato disordinatamente e stabilizzato dal legname riversato in alveo.

Viste della zona di accumulo.

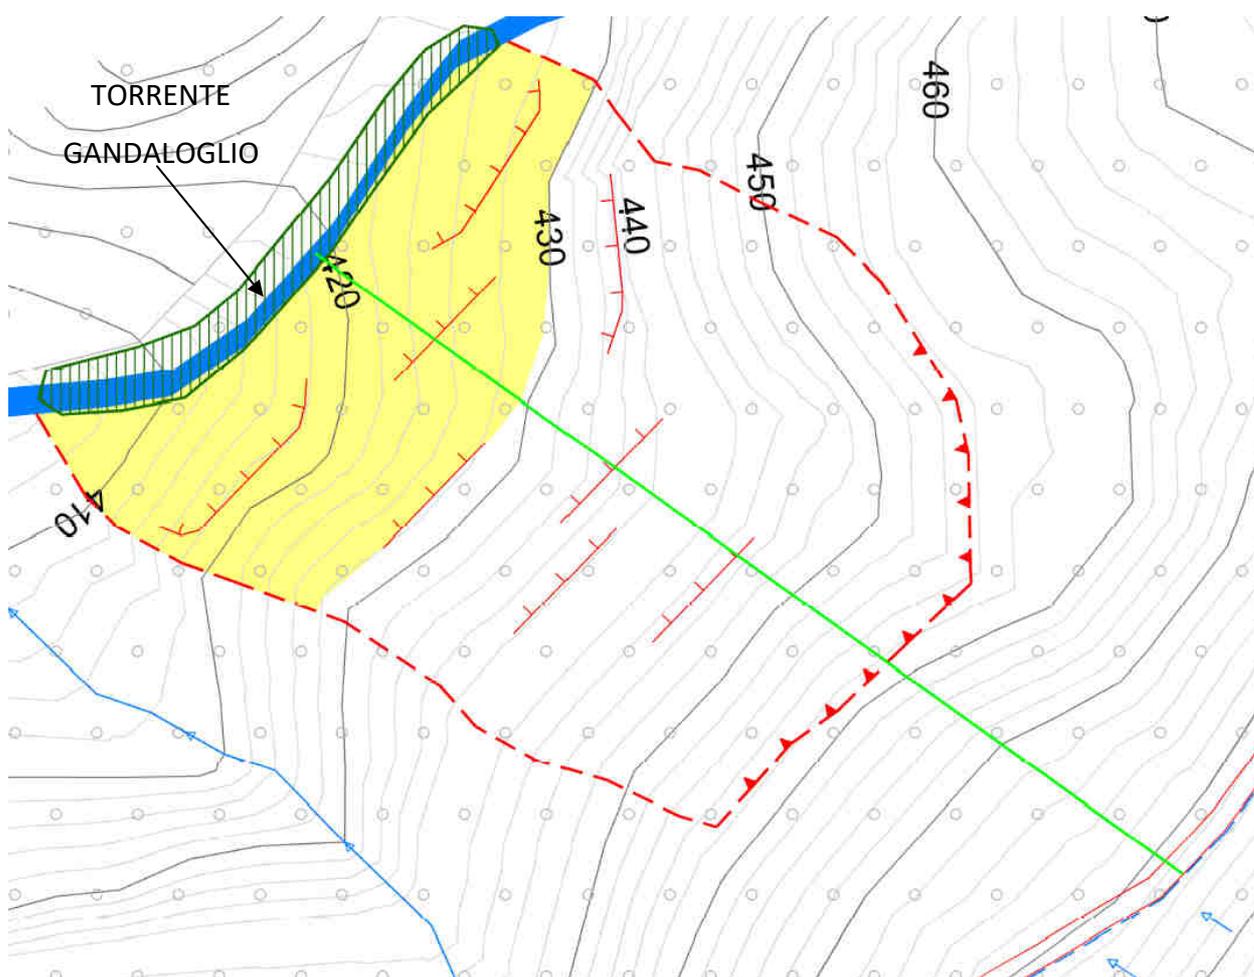
I parametri geotecnici utilizzati sono quelli indicati nel cap. 7, e si è considerato il pendio litologicamente omogeneo. La sezione topografica utilizzata è stata ricavata tramite aerofotogrammetrico comunale ed è individuata nell'immagine seguente (linea verde).

Area in frana.

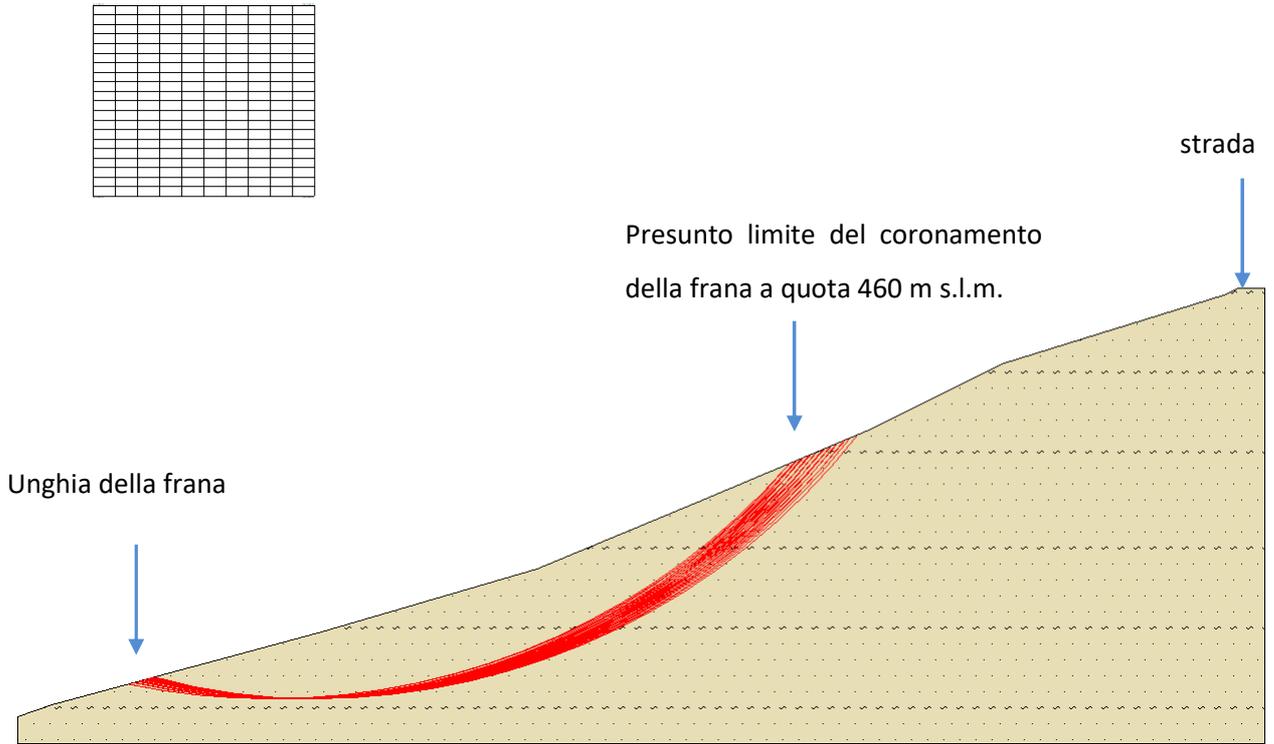
Fs minimo individuato	1,04
Ascissa centro superficie	38,46 m
Ordinata centro superficie	523,54 m
Raggio superficie	102,53 m

Superfici aventi fattore di sicurezza compreso tra 1 e 1,1.

Come si evince dalle sezioni di verifica il fattore di sicurezza ottenuto, ipotizzando una stratigrafia omogenea caratterizzata da angolo d'attrito $\phi=30^\circ$, risulta pari ad 1, quindi in equilibrio limite.

Le superfici di scivolamento iniziano grossomodo a quota 460 m s.l.m. in corrispondenza del presunto limite dell'area in frana. Contestualmente le superfici si concentrano in prossimità della zona di accumulo. La profondità di sviluppo è stimabile in circa 5-10 m.

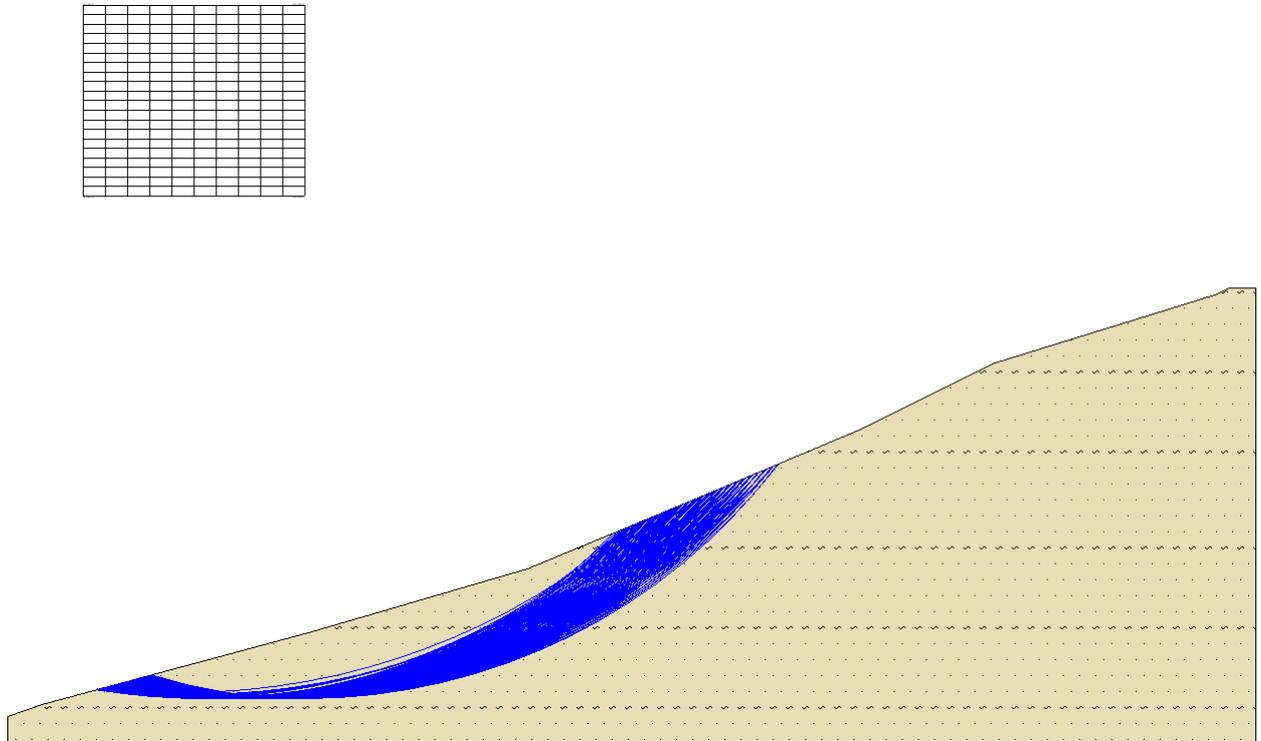
Superfici aventi fattore di sicurezza compreso tra 1,1 e 1,3.
