**STUDIO IDROGEOLOGICO ED IDRAULICO A SCALA DI  
SOTTOBACINI IDROGRAFICI DEL COMPENSORIO DELLA  
C.M.L.O.V.S.M., FINALIZZATO ALLA DEFINIZIONE DEGLI  
INTERVENTI PRIORITARI DI SISTEMAZIONE E DIFESA IDRAULICA**

**LC014\_E3. SCHEDE IDENTIFICATIVE DEI PONTI**

**TORRENTE INFERNO**

**COMUNITA' MONTANA LARIO ORIENTALE - VALLE SAN MARTINO**

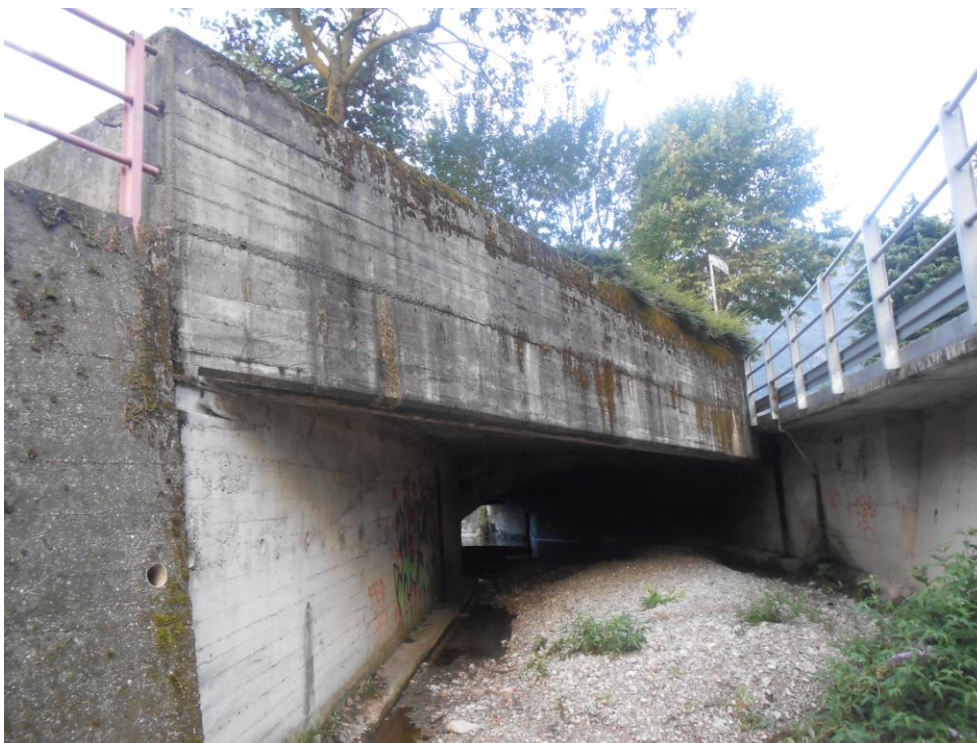
Foto presa da valle del ponte

| ID PONTE: 14_1 | TORRENTE INFERNO (LC014) |
|---|---|
| Osservazioni | La luce del ponte si presenta libera da depositi |

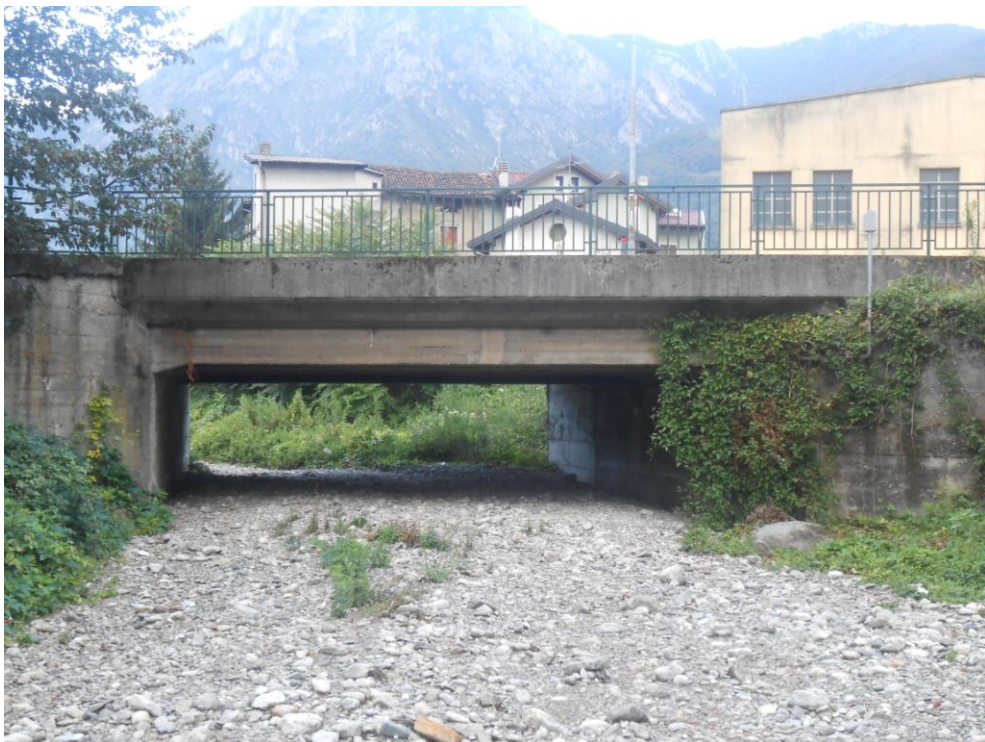
| <b>Foto presa da valle del ponte</b> | | | |

| ID PONTE: 14_2 | TORRENTE INFERNO (LC014) | |
|---|---|---|
| Osservazioni | La luce del ponte si presenta libera da depositi | |

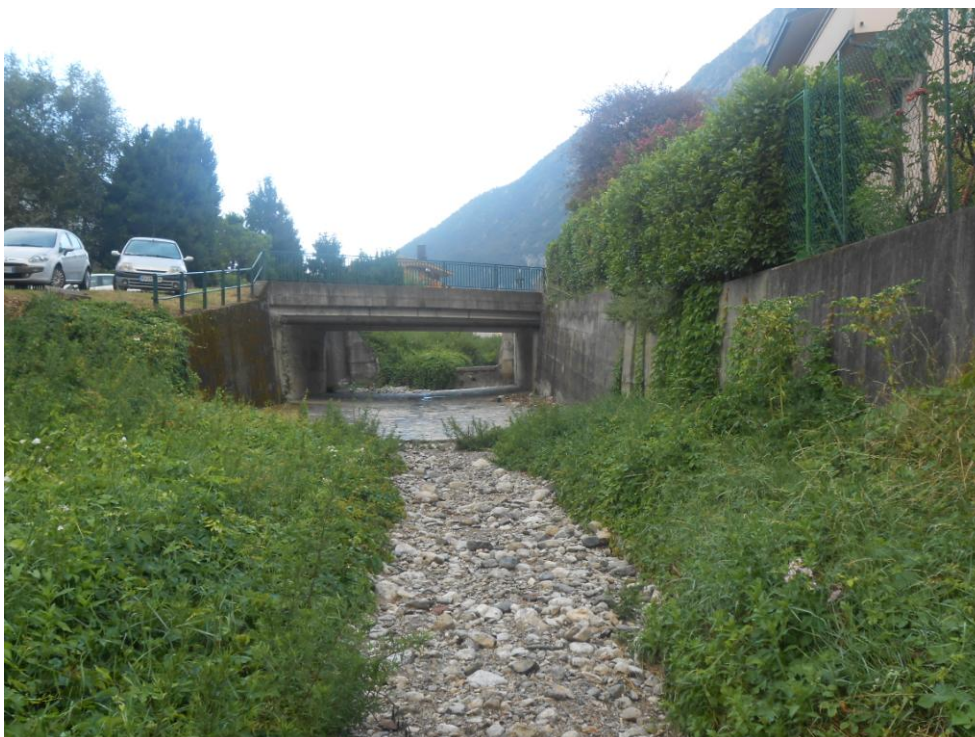
Foto presa da valle del ponte

| ID PONTE: 14_3 | TORRENTE INFERNO (LC014) |
|---|---|
| Osservazioni | La luce del ponte si presenta libera da depositi |
