**STUDIO IDROGEOLOGICO ED IDRAULICO A SCALA DI
SOTTOBACINI IDROGRAFICI DEL COMPENSORIO DELLA
C.M.L.O.V.S.M., FINALIZZATO ALLA DEFINIZIONE DEGLI
INTERVENTI PRIORITARI DI SISTEMAZIONE E DIFESA IDRAULICA**

**LC013_E2. RELAZIONE DI SOPRALLUOGO -
RILIEVO**

TORRENTE VALLE DI TOSCIO

COMUNITA' MONTANA LARIO ORIENTALE - VALLE SAN MARTINO

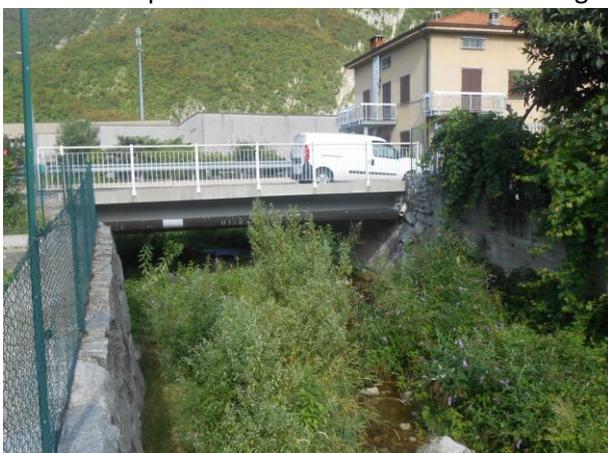
Vista da valle del ponte 13_1.

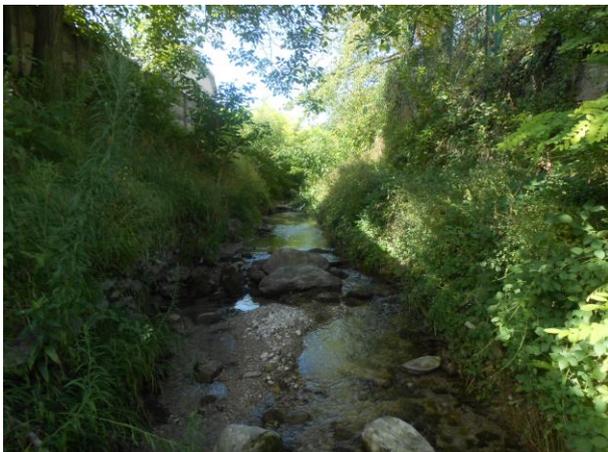
Foto 15. Vista verso monte da quota 228 m s.l.m.

Al di sotto del ponte lungo via Papa Giovanni XXIII è stato rilevato un importante accumulo di materiale fluviale. Proseguendo il camminamento verso monte fino al ponte 13_2 il torrente risulta confinato negli argini costituiti da materiale fluviale compattato lungo i quali sono posate le recinzioni delle aree private. Gli argini artificiali esistenti su entrambe le sponde manifestano segni di erosione spondale, causati dall'azione delle acque in occasione di eventi meteorologici particolarmente intensi oltre che dall'acclività degli stessi. Qui gli argini risultano completamente inerbiti.

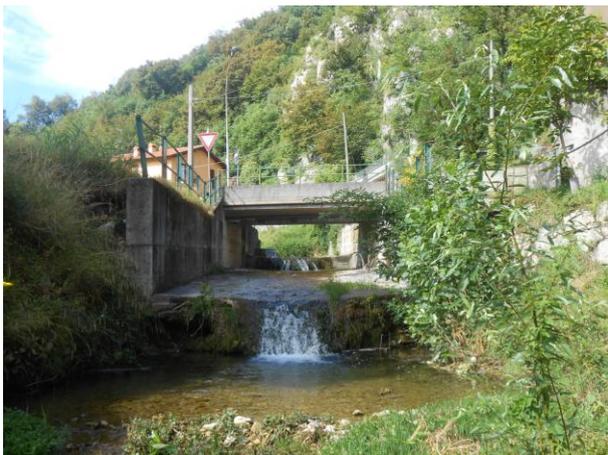
Vista da valle del ponte 13_2

In particolare poco a valle del ponte 13_2 lungo Via Prà Trebbia, a quota 240 m s.l.m il torrente passa da un andamento Sud/Ovest – Nord/Est, e si rileva che l'argine lungo la sponda idrografica destra è soggetto ad erosione fluviale (foto 20 e 21)

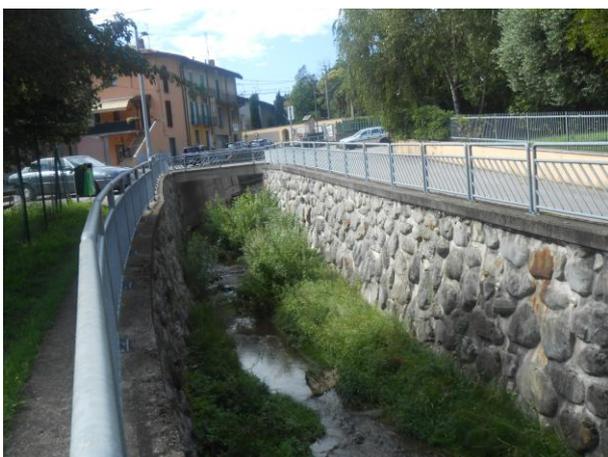
Vista da valle del ponte 13_3

Il tratto di torrente compreso tra il ponte 13_2 e 13_3 risulta confinato all'interno nei propri argini artificiali in pietrame e cemento di recente realizzazione. Fino al ponte LCO13_3 il letto è piano e rimodellato artificialmente. Si segnala la presenza della vegetazione infestante e di locali accumuli di materiale fluviale grossolano (foto 27).

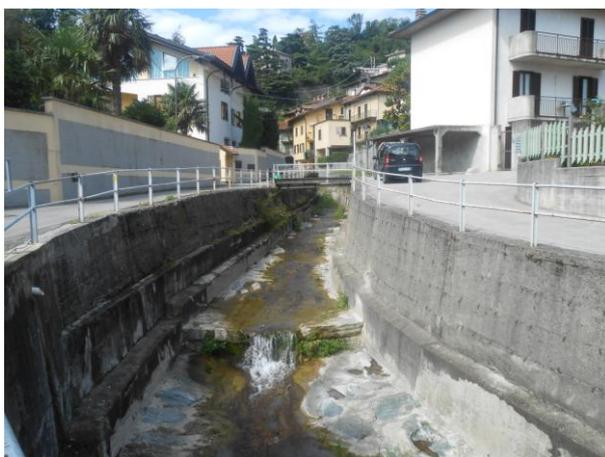
Vista da valle del ponte 13_4

A circa 65 m a monte del ponte 13_3 è presente la passerella pedonale 13_4. Proseguendo il pedonamento verso monte si osserva che il segmento di torrente compreso tra il ponte 13_3 e 13_5 risulta regimato artificialmente costituito da un letto piano realizzato in pietrame e cemento mentre gli argini sono rappresentati da murature in pietrame e cemento armato aventi un'altezza media di 3.50 m. Le arginature, alcune di recente realizzazione, appaiono in buono stato.

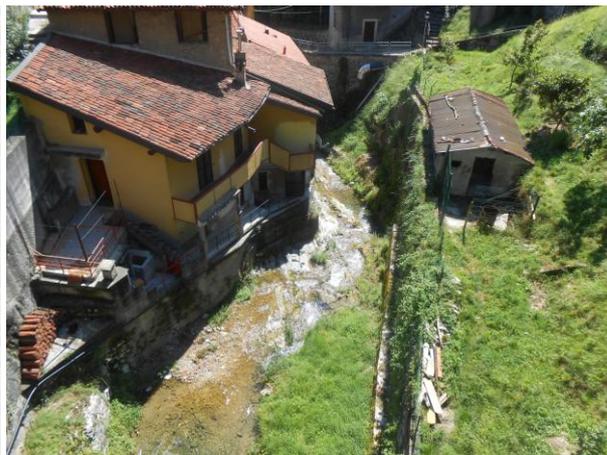
Vista verso valle dal ponte 13_6

Proseguendo verso monte il Torrente risale fino al Ponte LC013_6, confinato nei propri argini artificiali. In sponda sinistra, per ca.70 m, l'asta scorre in fregio alle abitazioni chiaramente poste all'interno dell'alveo, pertanto **idraulicamente vulnerabili**.

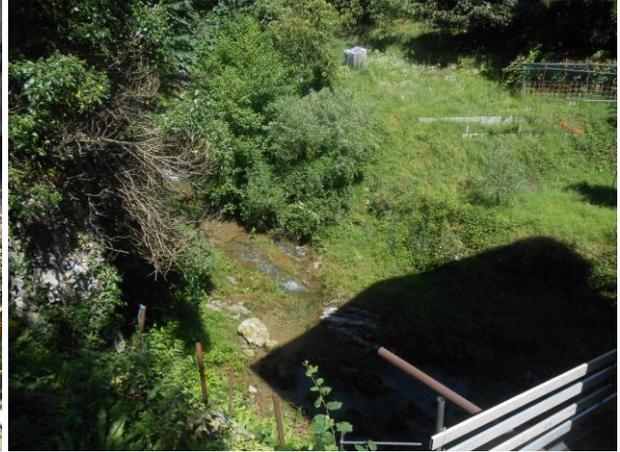
Foto 54 da quota 282 m s.l.m.

A monte della cascata, il torrente è confinato all'interno degli argini che per circa 45 m lungo la sponda destra, risulta artificiale. La sponda opposta è invece costituita da materiale fluviale che maschera parzialmente il substrato roccioso (foto 53). Dall'ultima casa posta sulla sponda idrografica destra a quota 282 m s.l.m., il torrente scorre sul substrato roccioso ed è confinato all'interno dei propri argini.

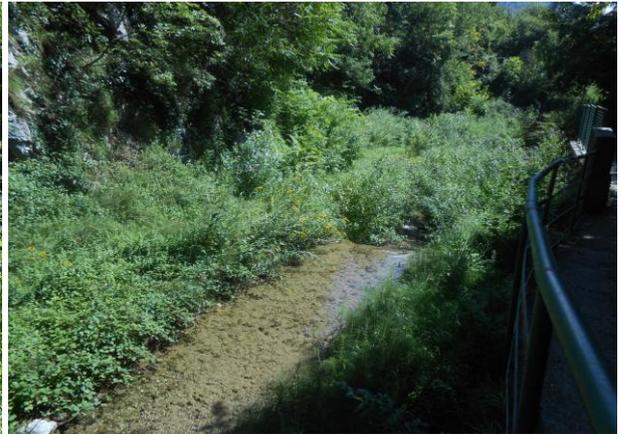
Vista del torrente da quota 298 m s.l.m.

Dalla briglia fino al punto nel quale il corso d'acqua fuoriesce dalla forra, l'alveo è inerbito da una fitta vegetazione infestante, mentre il letto presenta diversi volumi di accumuli detritici.

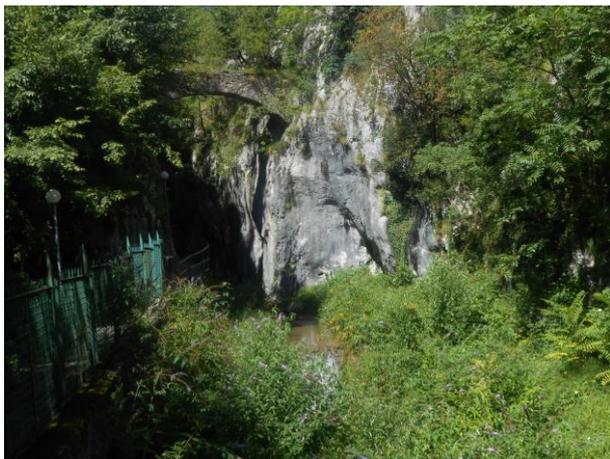
Vista da valle della forra

La forra è percorribile grazie alla presenza di una passerella a sbalzo posta a circa 4.00 m sopra il letto del corso d'acqua e permette di raggiungere la località Oro.

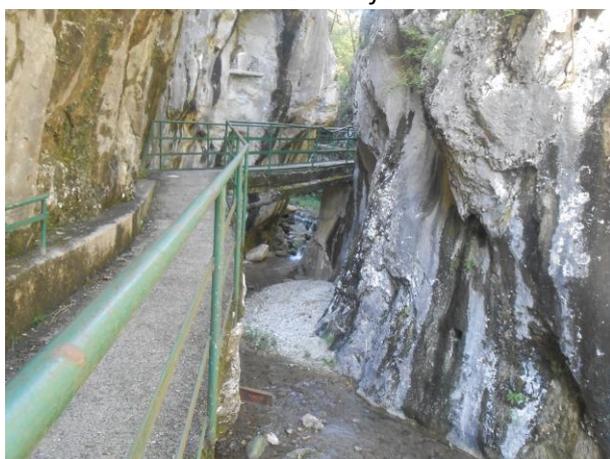
Vista da valle del ponte 13_7

I versanti rocciosi risultano apparentemente stabili dal punto di vista geomeccanico, anche se lungo il letto sono stati rilevati isolati blocchi rocciosi che sembrano essere stati proiettati dalla pareti prospicienti l'asta fluviale (foto 59). A circa metà della forra è presente il ponte 13_7. Poco più a monte dell'imbocco della forra precisamente a quota 308 m s.l.m. è presente una briglia in cemento in buone condizioni.

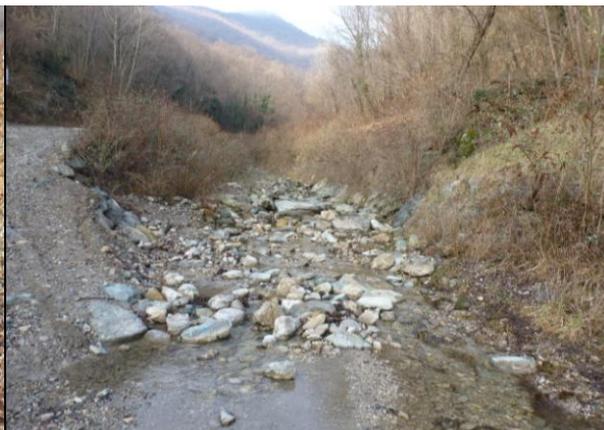
Foto 82 vista verso monte da guado

Proseguendo il camminamento verso monte per circa 190 m fino ad un guado posto a 395 m s.l.m., il corso d'acqua appare regimato artificialmente grazie alla presenza delle scogliere lungo entrambe le sponde. Tali opere non presentano particolari criticità strutturali. Da segnalare la presenza di tre soglie in pietrame in buono stato di manutenzione, poste alle quote 381,385 e 395 m s.l.m. (rispettivamente foto 76,77 e 79).

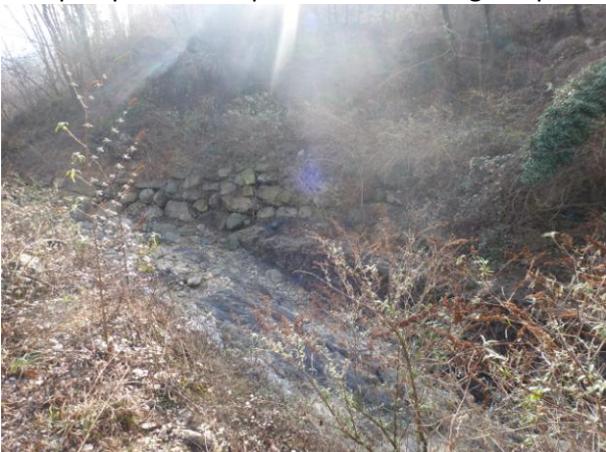
Foto 86

Da quota 412 m s.l.m. risalendo per circa 100 m fino a quota 426 m s.l.m., il torrente scorre sul substrato roccioso. In questo tratto il corso d'acqua risulta confinato nel proprio alveo grazie alla presenza della scogliera lungo la sponda sinistra, mentre la sponda opposta è rappresentata dal substrato roccioso sub affiorante intervallato dalle scogliere. Si segnala altresì la presenza di alcune opere di consolidamento lungo i versanti prospicienti l'impiuvio e non emergono particolari criticità idrogeologiche.

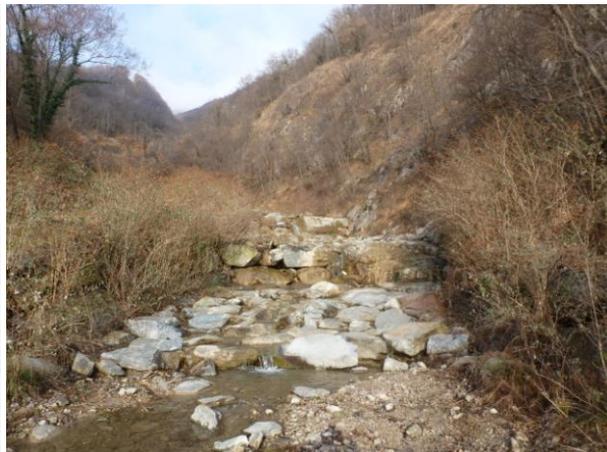
Foto 89 Vista verso monte dal guado

Dal guado sopracitato posto a quota 443 m s.l.m. fino al termine della tratta del reticolo principale, si segnala la presenza di opere di regimazione idraulica quali scogliere e soglie in pietrame, che appaiono in buono stato di conservativo. Negli ultimi 50 m di questo segmento di corso d'acqua, il letto risulta artificiale grazie alla presenza di un selciatone in buone condizioni.
