**STUDIO IDROGEOLOGICO ED IDRAULICO A SCALA DI
SOTTOBACINI IDROGRAFICI DEL COMPENSORIO DELLA
C.M.L.O.V.S.M., FINALIZZATO ALLA DEFINIZIONE DEGLI
INTERVENTI PRIORITARI DI SISTEMAZIONE E DIFESA IDRAULICA**

**LC003_E4. SCHEDE DI VERIFICA IDRAULICA
LC003_E5. SCHEDE DELLE CRITICITA' RILEVATE
LC003_E6. SCHEDE RIASSUNTIVE DELLE CRITICITA'**

TORRENTE GANDALOGGIO

COMUNITA' MONTANA LARIO ORIENTALE - VALLE SAN MARTINO

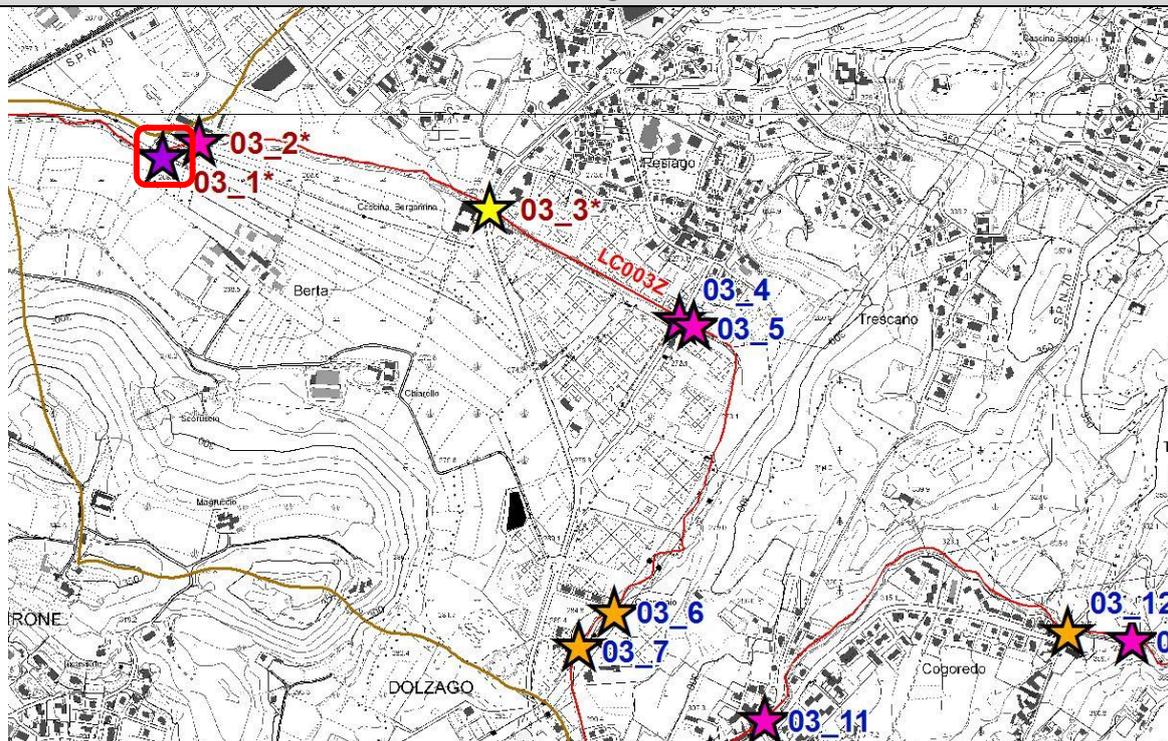
Estratto cartografico CTR

Area di rischio Direttiva Alluvioni (R3 – R4): R4 – area a rischio molto elevato

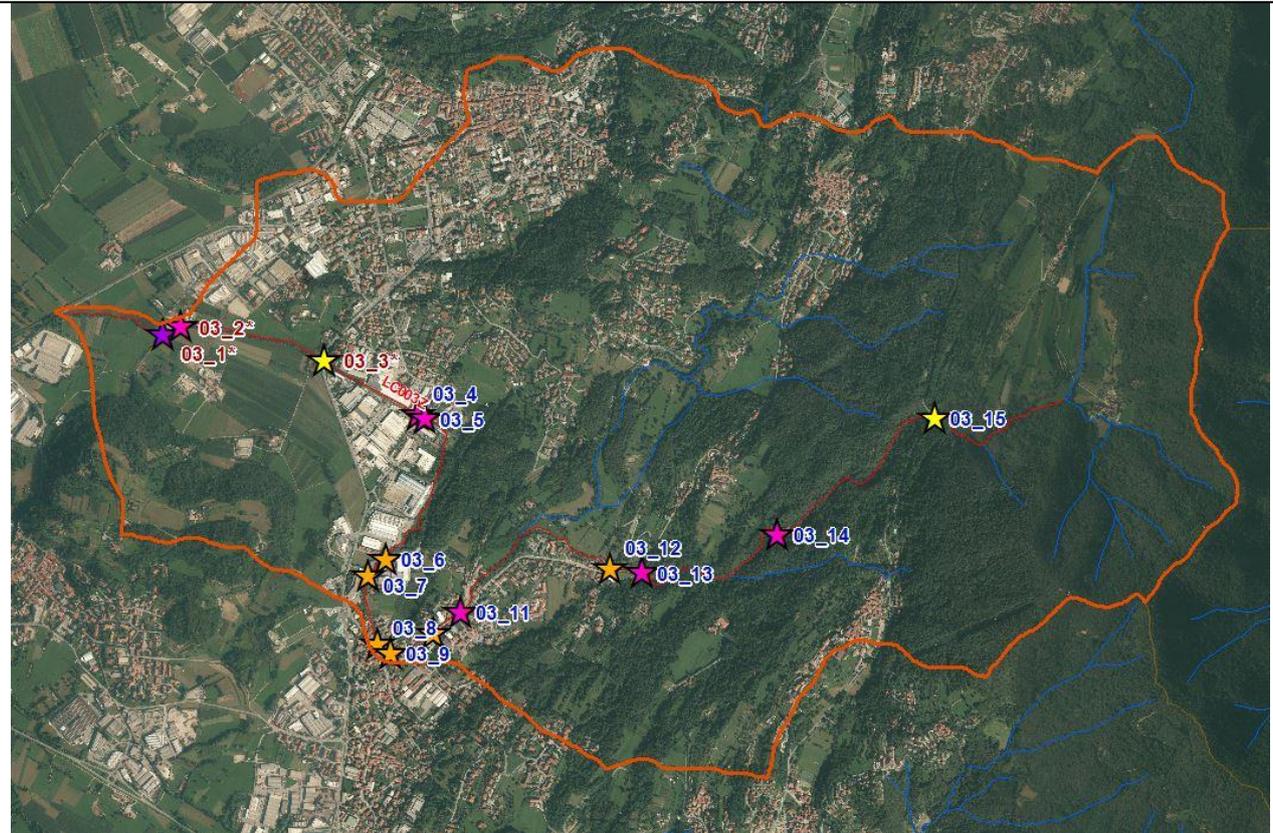
Estratto cartografico bacino sotteso

La sezione risulta idraulicamente insufficiente sia per portate con tempo di ritorno di 100 anni che di 200 anni, in quanto in entrambi i casi capacità di smaltimento della sezione idraulica risulta non essere sufficiente (sia per portate comprensive del trasporto solido che della sola portata liquida).

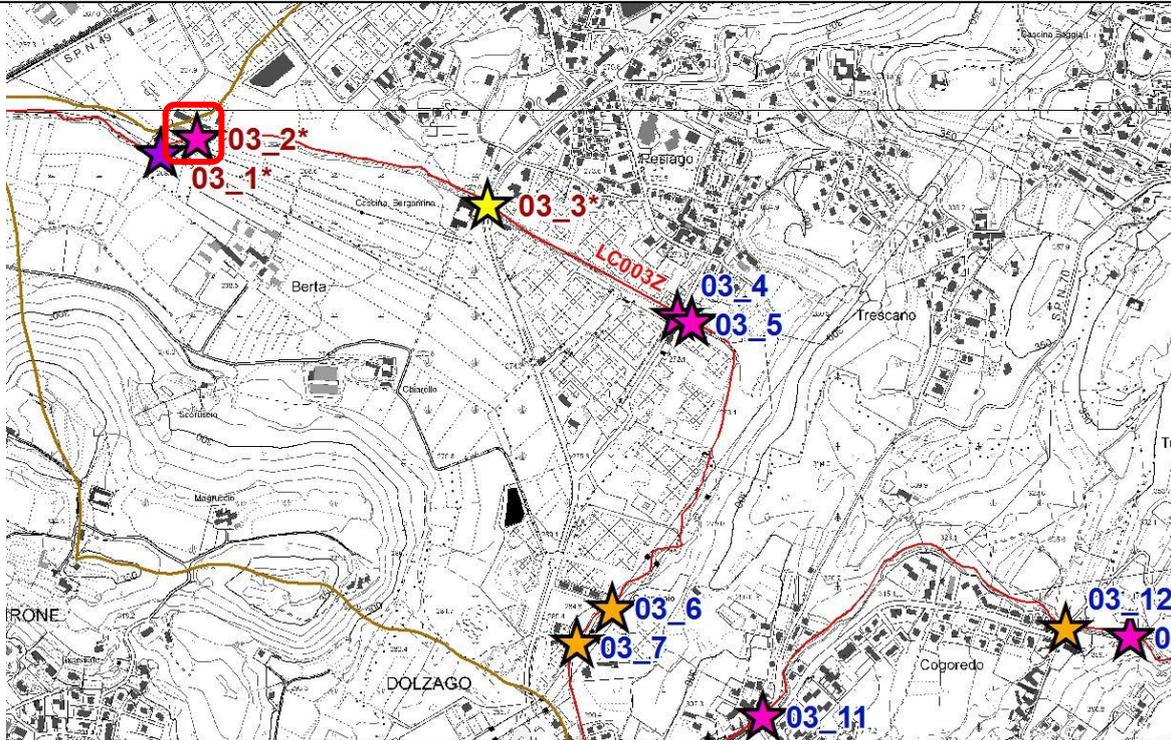
Estratto cartografico CTR

Area di rischio Direttiva Alluvioni (R3 – R4): R4 – area a rischio molto elevato

La lunghezza dell'impalcato è di 4 m, mentre la sua larghezza è di 2 m. L'alveo è costituito da pietrame. La luce del ponte presenta un accumulo di materiale fluviale al di sotto dell'imposta destra. Sia a monte che a valle del ponte le basi delle sponde si presentano libere da accumuli di materiale e vegetazione.

La sezione risulta idraulicamente insufficiente sia per portate con tempo di ritorno di 100 anni che di 200 anni, in quanto in entrambi i casi capacità di smaltimento della sezione idraulica risulta non essere sufficiente (sia per portate comprensive del trasporto solido che della sola portata liquida).

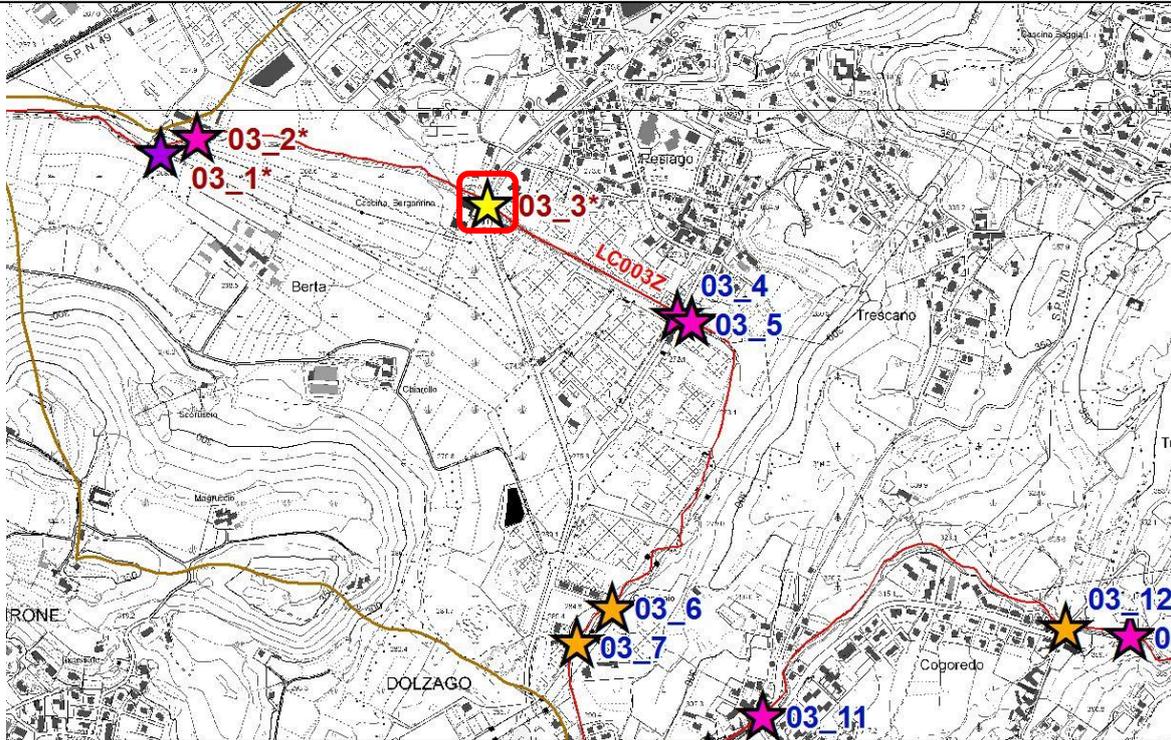
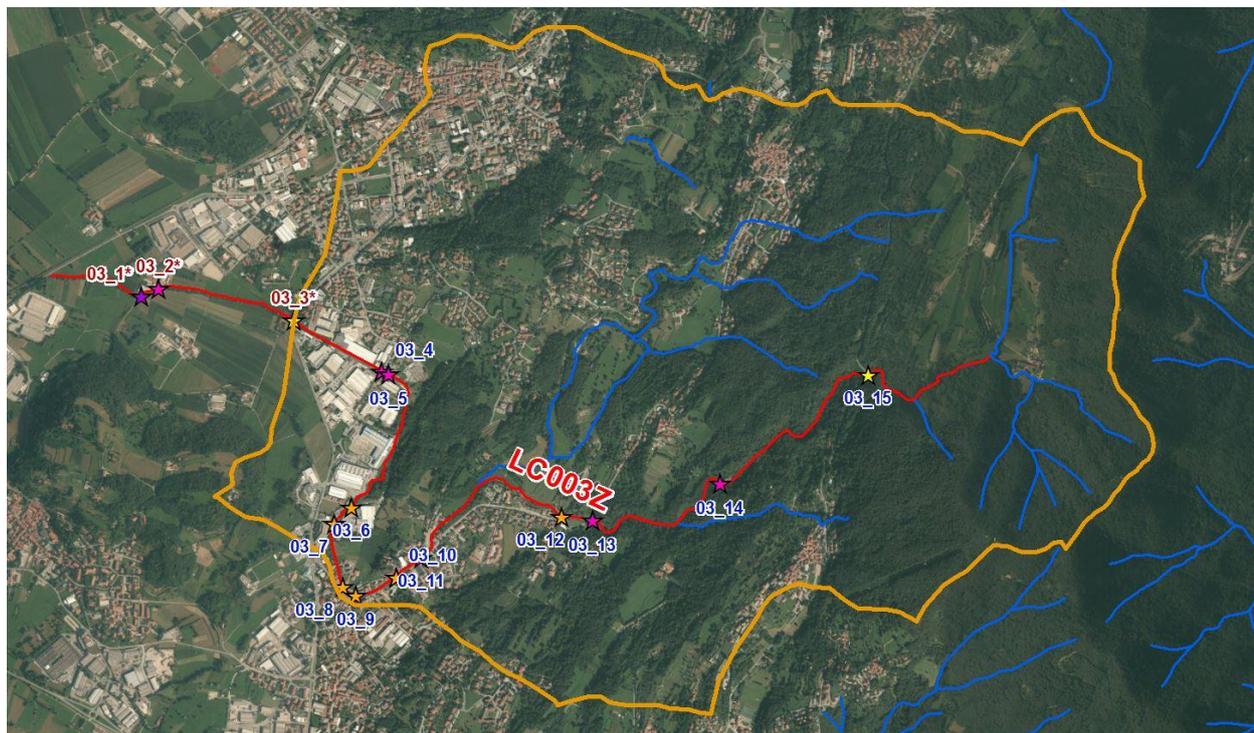
Estratto cartografico CTR

Area di rischio Direttiva Alluvioni (R3 – R4): R4 – Area a rischio molto elevato

ID PONTE: 03_3		TORRENTE GANDALOGGIO (LC003Z)	
Geometria della sezione di verifica			
<div style="float: right; margin-top: 10px;"> <p>— h_{100} = altezza idrica per portate con TR=100 anni</p> <p>— h_{200} = altezza idrica per portate con TR=200 anni</p> <p>— h_{max} = altezza massima consentita per rispetto del franco idraulico di 1 m</p> </div>			
Caratteristiche sezione di verifica			
Altezza (m)	1,95	Coeff. di scabrezza di Kutter	0,55
Base (m)	5,80	Pendenza del fondo (%)	2,22
Altezza idrica (m) – TR = 100 anni	1,16	Altezza idrica (m) – TR = 200 anni	1,25
Scala delle portate			
h [m]	Q[m ³ /s]		
0,10	0,97		
0,20	3,29		
0,30	6,58		
0,40	10,63		
0,50	15,32		
0,60	20,54		
0,70	26,22		
0,80	32,31		
0,90	38,48		
1,00	44,37		
1,10	50,06		
1,20	55,50		
1,30	60,23		
1,40	64,48		
1,50	68,23		
1,60	70,77		
1,70	71,83		
1,80	72,05		
Verifica idraulica della sezione			
<p>La sezione risulta <u>idraulicamente insufficiente</u> in quanto sia per portate di piena con tempo di ritorno di 100 anni che di 200 anni non può essere garantito il minimo franco di 1 metro tra la quota idrometrica relativa alla piena e la quota di intradosso del ponte per i 2/3 della lunghezza del ponte (sia per portate comprensive del trasporto solido che della sola portata liquida).</p>

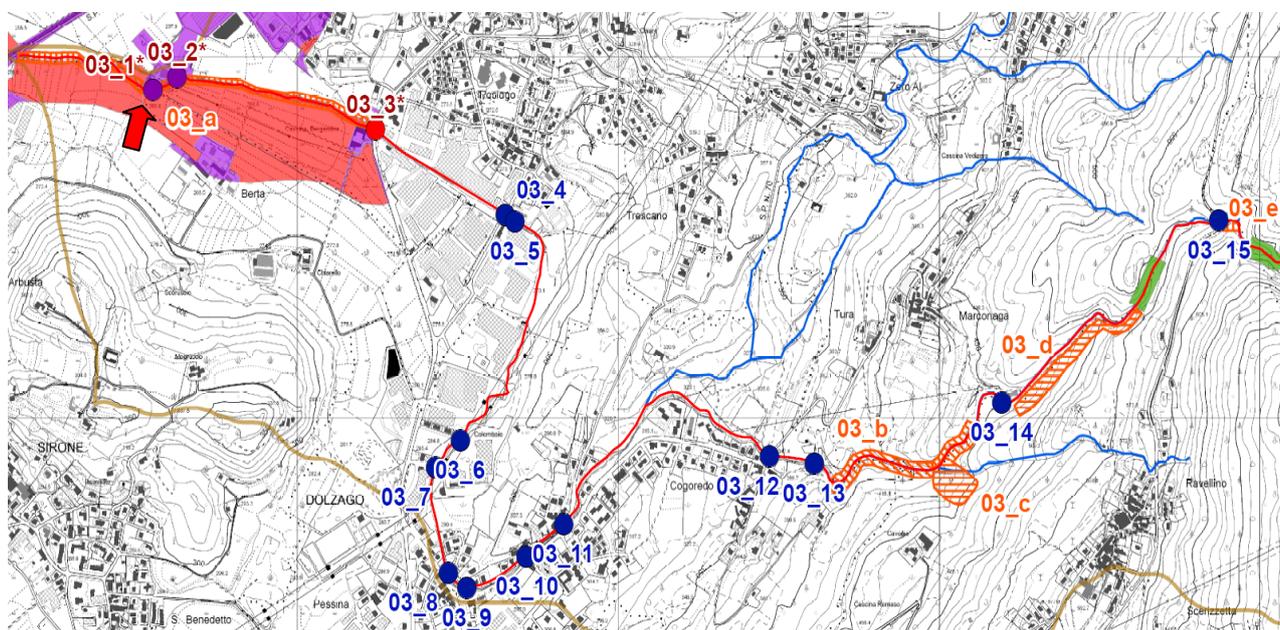
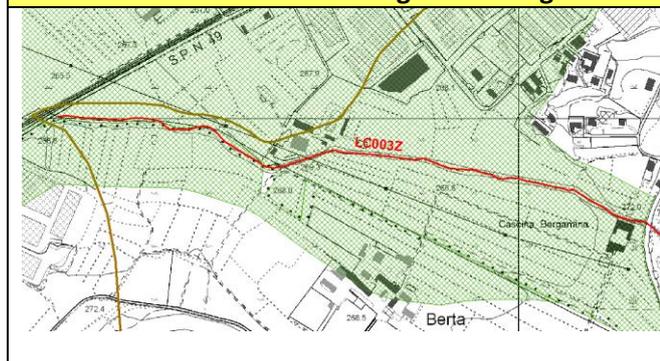
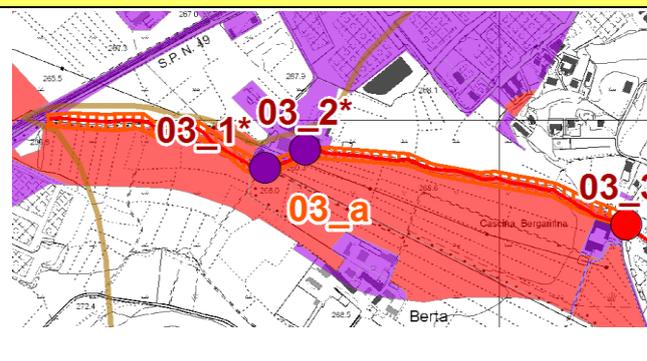
ID: 03_a	TORRENTE GANDALOGLIO (LC003Z)
Caratteristiche fenomeno di dissesto idrogeologico	
Località	Tratto di torrente a valle della strada provinciale
Comune	Comune di Oggiono(LC)
Quota	266 m s.l.m.
Fenomeni di dissesto/criticità	Fenomeni di erosione/cedimento sponde
Estensione del fenomeno	1140 metri
Area PAI	ESONDAZIONI: zona 1
Opere già esistenti	Nessuna
Area di rischio Direttiva Alluvioni	R4 (area a rischio molto elevato) R3 (elevato)
Perimetrazione GEOIFFI	Nessuna
Inquadramento geografico

ID: 03_a	TORRENTE GANDALOGGIO (LC003Z)
Descrizione del fenomeno	Lungo gli argini attuali si osserva chiaramente l'azione erosiva del corso d'acqua e si rilevano locali cedimenti della sponda. Per di più in prossimità del ciglio di scarpata dell'argine in sinistra idrografica sono stati rilevanti alcuni depositi alluvionali sabbioso-limosi.
Fotografie

Foto 24: vista verso monte dell'alveo del torrente.	
Tipologia di opere proposte	
Valutazione degli interventi previo studio idraulico che tenga conto della situazione di valle per proposta di interventi di contenimento piene (arginature, vasche, ecc.)

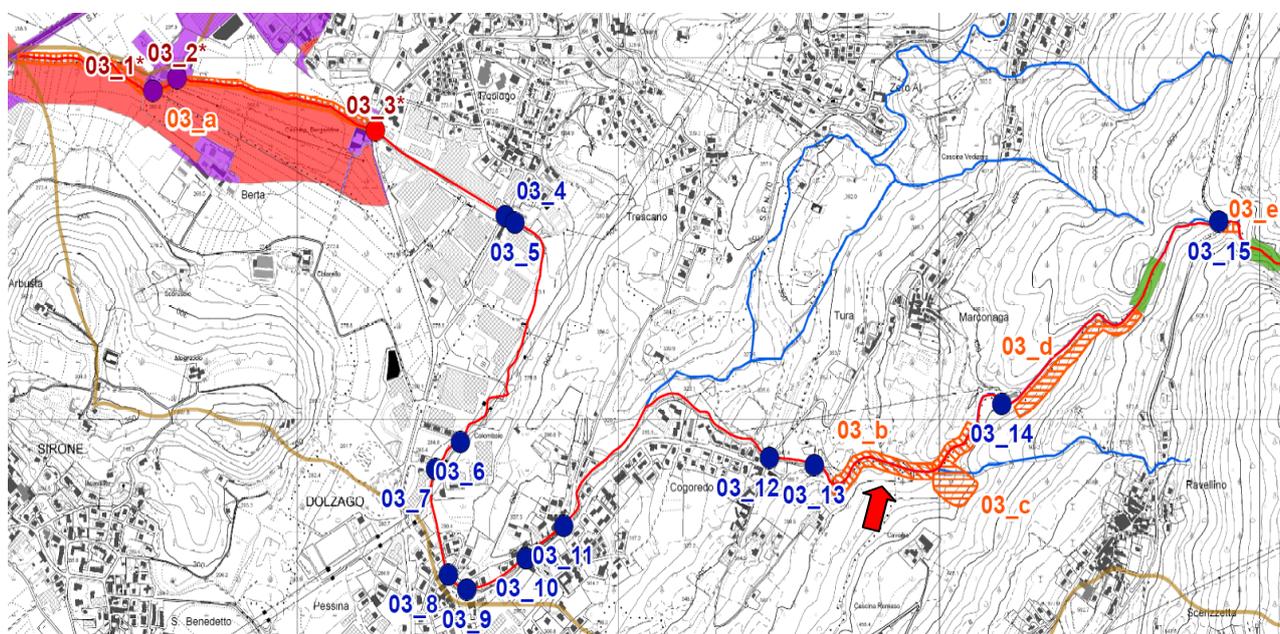
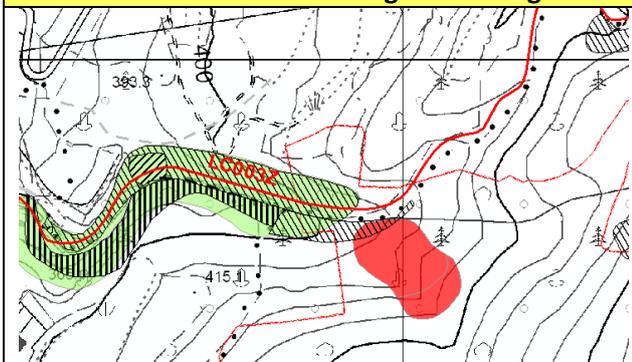
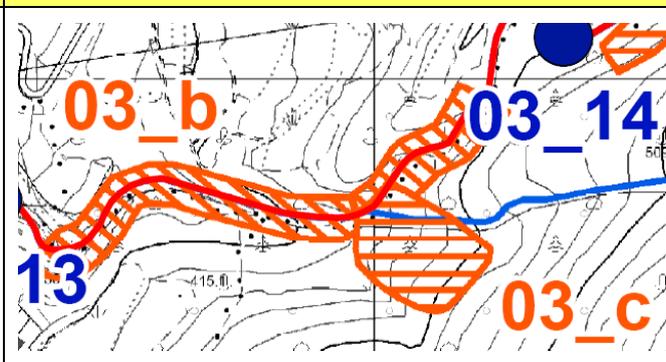
Inquadramento geografico

ID: 03_b	TORRENTE GANDALOGGIO (LC003Z)
Caratteristiche fenomeno di dissesto idrogeologico	
Località	Tratto di torrente a monte del ponte 03_13
Comune	Comuni di Dolzago, Colle Brianza, Ello (LC)
Quota	350 m s.l.m.
Fenomeni di dissesto/criticità	Fenomeni di crollo
Estensione del fenomeno	circa 550 metri
Area PAI	Area di frana attiva (Fa) Area di frana stabilizzata (Fs) Area di frana quiescente (Fq)
Opere già esistenti	Nessuna
Area di rischio Direttiva Alluvioni	Nessun rischio
Perimetrazione GEOIFFI	Aree soggette a frane superficiali diffuse

ID: 03_b	TORRENTE GANDALOGGIO (LC003Z)
Descrizione del fenomeno	Entrambi i versanti dell'impluvio a causa dell'acclività e delle condizioni scadenti dell'ammasso roccioso, risultano essere interessati da fenomeni di crollo. Il tutto è confermato dai volumi di depositi detritici in alveo. Per di più la coltre di copertura del substrato è soggetta a scivolamenti superficiali. L'alveo si presenta ostruito da materiale di crollo e di trasporto, possibilmente mobilizzabile dagli eventi di piena.
Fotografie

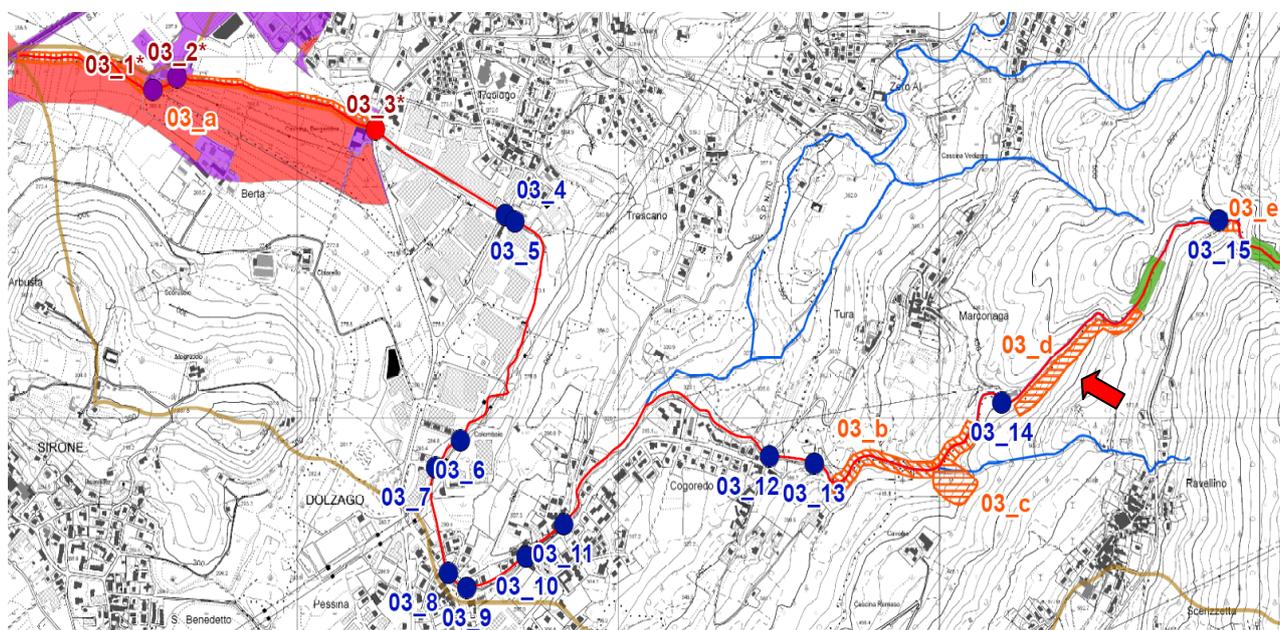
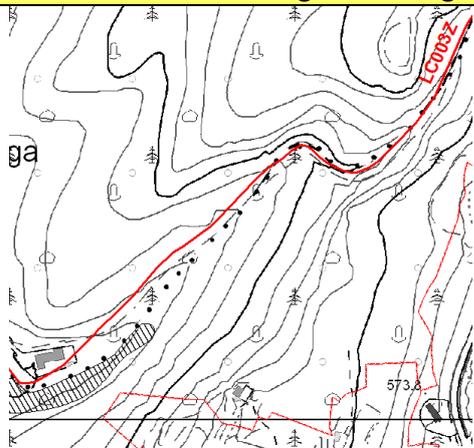
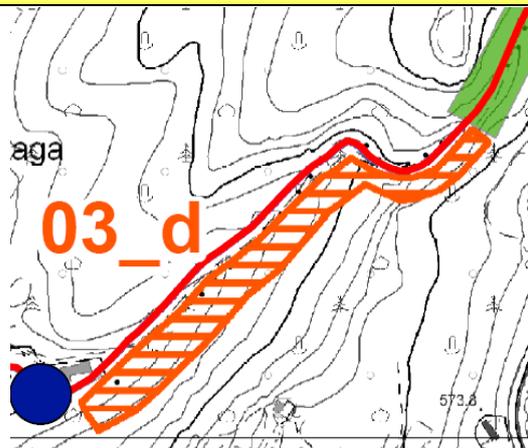
Inquadramento geografico

ID: 03_d	TORRENTE GANDALOGGIO (LC003Z)
Caratteristiche fenomeno di dissesto idrogeologico	
Località	Tratto di torrente a monte del ponte 03_14
Comune	Comune di Colle Brianza (LC)
Quota	460 m s.l.m.
Fenomeni di dissesto/criticità	Fenomeni di scivolamento superficiale
Estensione del fenomeno	Circa 480 metri
Area PAI	Per un tratto ricade in area di frana quiescente (Fq)
Opere già esistenti	Nessuna
Area di rischio Direttiva Alluvioni	Nessun rischio
Perimetrazione GEOIFFI	Nessuna

ID: 03_d	TORRENTE GANDALOGGIO (LC003Z)	
Descrizione del fenomeno	La sponda idrografica sinistra risulta soggetta a fenomeni di scivolamento superficiale che interessano il terreno di copertura del substrato roccioso. Inoltre si osserva che la vegetazione arborea e arbustiva risulta prevalente inclinata verso l'asta fluviale appesantendo quindi il terreno sul quale è ancorata e favorendone il dissesto.	
Fotografie

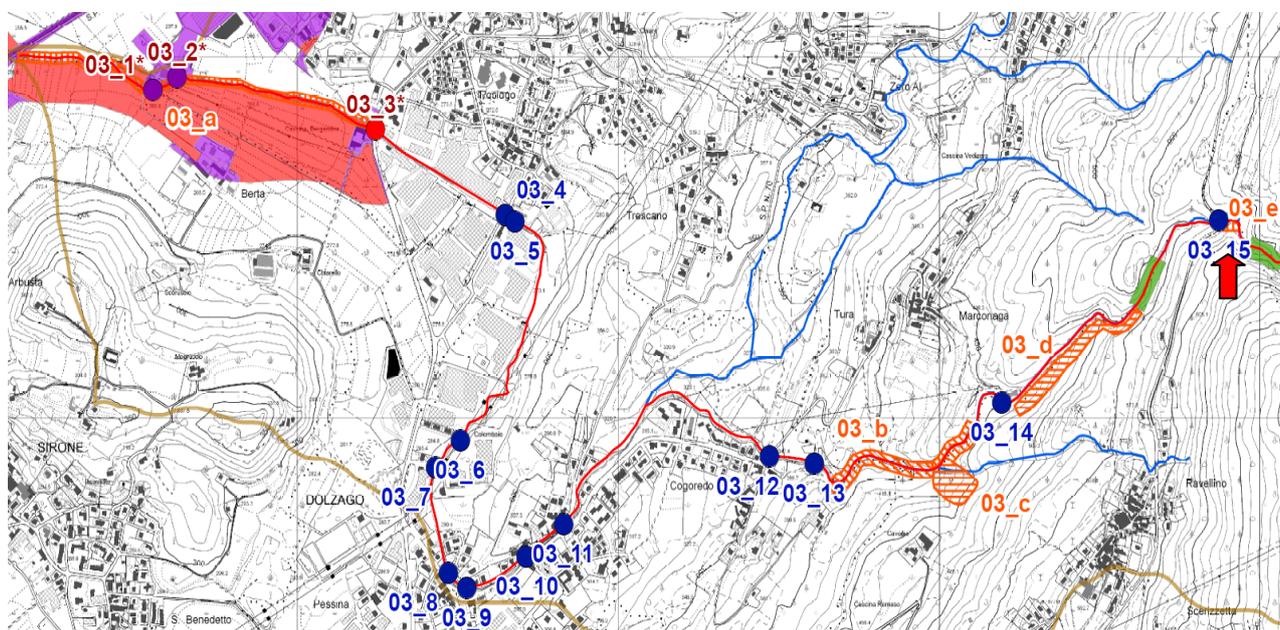
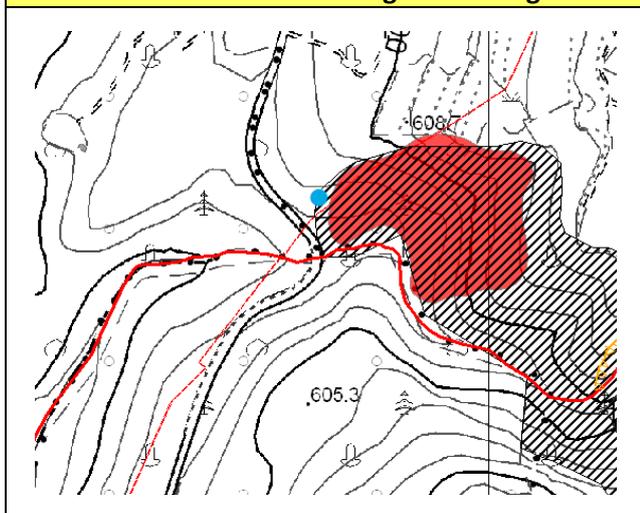
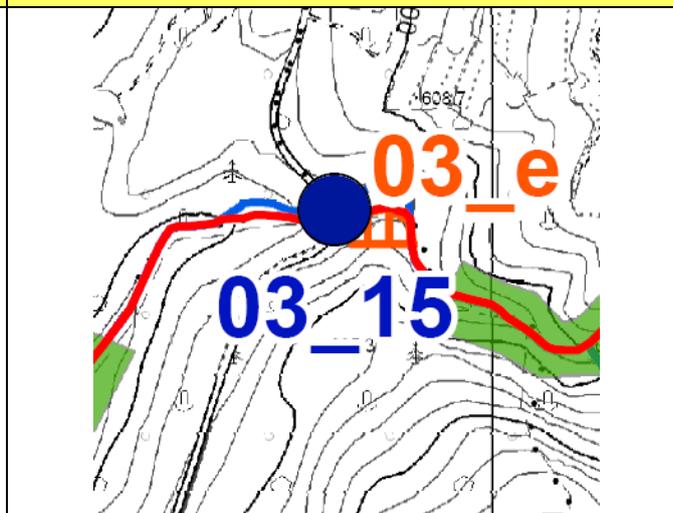
Inquadramento geografico

ID: 03_e	TORRENTE GANDALOGGIO (LC003Z)
Caratteristiche fenomeno di dissesto idrogeologico	
Località	A monte del ponte 03_15
Comune	Comune di Colle Brianza (LC)
Quota	550 m s.l.m.
Fenomeni di dissesto/criticità	Fenomeni di erosione/cedimentosponda idrografica sinistra
Estensione del fenomeno	circa 40 metri
Area PAI	Area di frana attiva (Fa)
Opere già esistenti	Nessuna
Area di rischio Direttiva Alluvioni	Nessun rischio
Perimetrazione GEOIFFI	Scivolamento rotazionale/traslativo quiescente (versante destro)

ID: 03_e	TORRENTE GANDALOGGIO (LC003Z)
Descrizione del fenomeno	<p>La sponda idrografica sinistra risulta soggetta ad erosione e a cedimento spondale. Il dissesto interessa il terreno di copertura del substrato roccioso, il che potrebbe favorire anche franamenti superficiali con il conseguente sviluppo di colate detritiche che coinvolgerebbero gli attraversamenti posti a valle. Contestualmente la scarpata in destra idrografica è cartografata come frana attiva.</p>
Fotografie
