**STUDIO IDROGEOLOGICO ED IDRAULICO A SCALA DI
SOTTOBACINI IDROGRAFICI DEL COMPENSORIO DELLA
C.M.L.O.V.S.M., FINALIZZATO ALLA DEFINIZIONE DEGLI
INTERVENTI PRIORITARI DI SISTEMAZIONE E DIFESA IDRAULICA**

**LC010_E4. SCHEDE DI VERIFICA IDRAULICA
LC010_E5. SCHEDE DELLE CRITICITA' RILEVATE
LC010_E6. SCHEDA RIASSUNTIVA DELLE CRITICITA'**

TORRENTE TOLSERÀ

COMUNITA' MONTANA LARIO ORIENTALE - VALLE SAN MARTINO

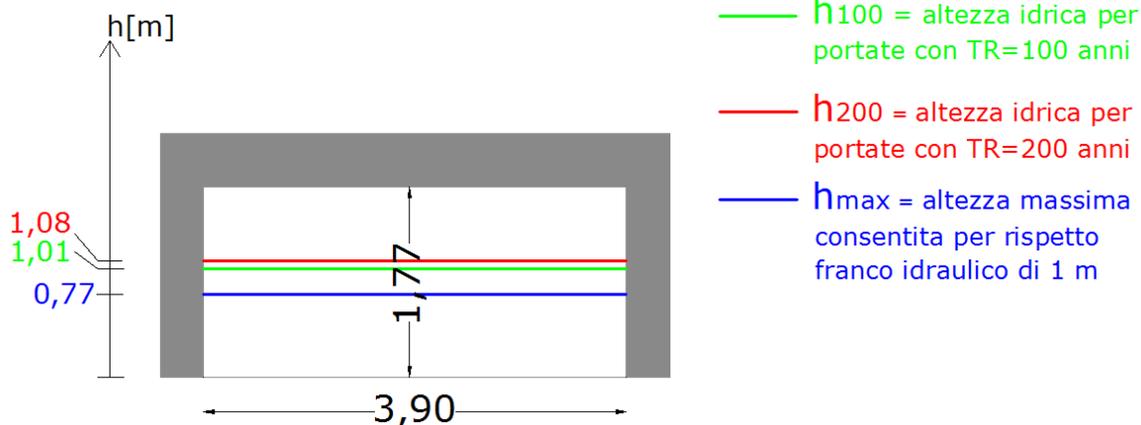
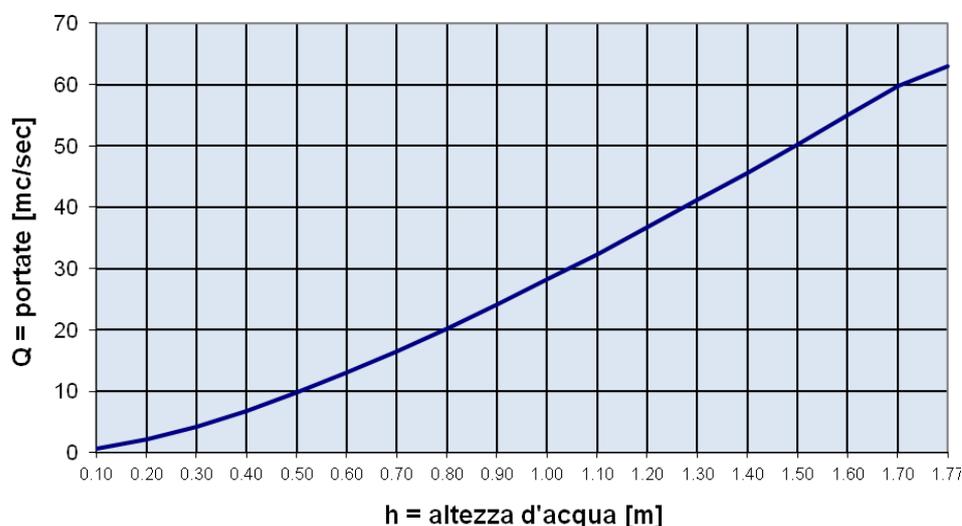
Geometria della sezione di verifica

Altezza (m)	1,77	Coeff. di scabrezza di Kutter	0,55
Base (m)	3,90	Pendenza del fondo (%)	2,22
Altezza idrica (m) – TR = 100 anni	1,01	Altezza idrica (m) – TR = 200 anni	1,08

La sezione risulta idraulicamente insufficiente sia per portate con tempo di ritorno di 100 anni che di 200 anni, in quanto in entrambi i casi il franco tra la quota idrometrica relativa alla piena e la quota di intradosso del ponte è inferiore al franco minimo di 1 metro (sia per portate comprensive del trasporto solido che della sola portata liquida).

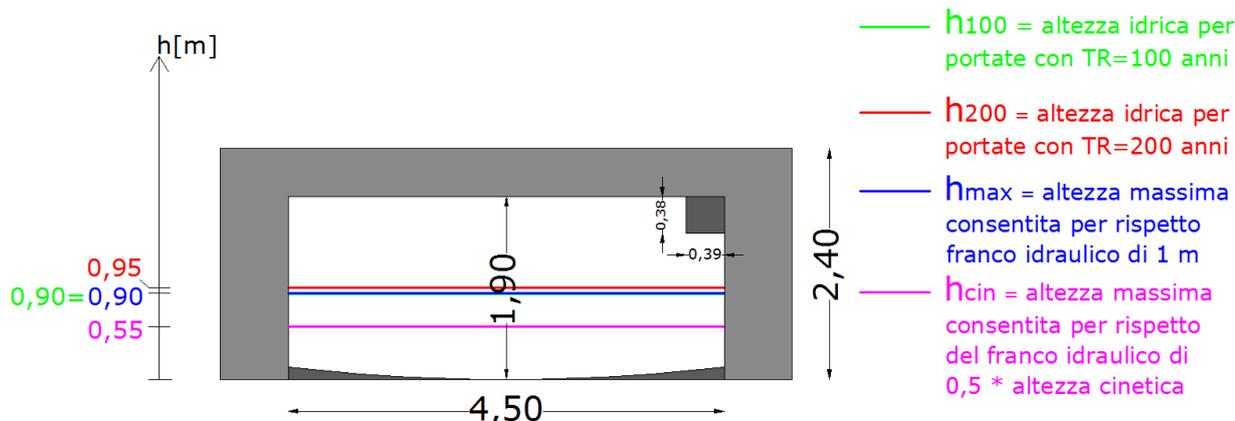
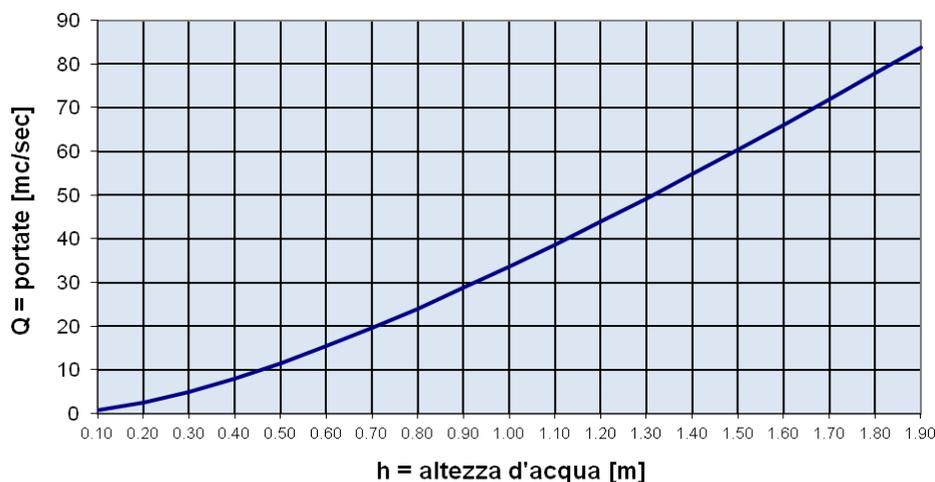
Geometria della sezione di verifica

Altezza (m)	1,90	Coeff. di scabrezza di Kutter	0,55
Base (m)	4,50	Pendenza del fondo (%)	2,22
Altezza idrica (m) – TR = 100 anni	0,90	Altezza idrica (m) – TR = 200 anni	0,95
Velocità corrente (m/s) – TR = 200 anni	7,28	½ altezza cinetica corrente (m)	1,35

La sezione risulta idraulicamente insufficiente sia per portate di piena con tempo di ritorno di 100 che 200 anni siccome il franco di 0,5 volte l'altezza cinetica della corrente tra la quota idrometrica e la quota di intradosso del ponte non può essere garantito (sia per portate comprensive del contributo solido che per il solo contributo liquido).

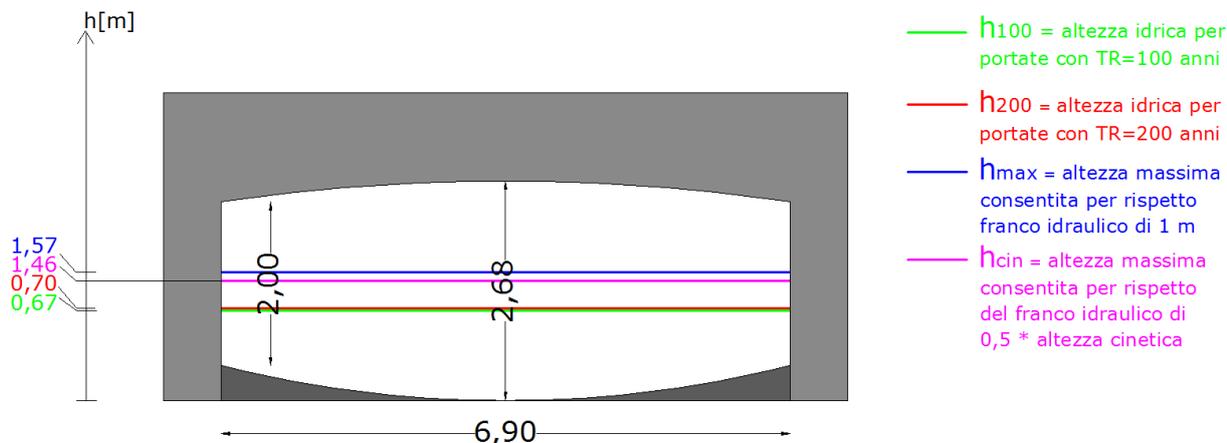
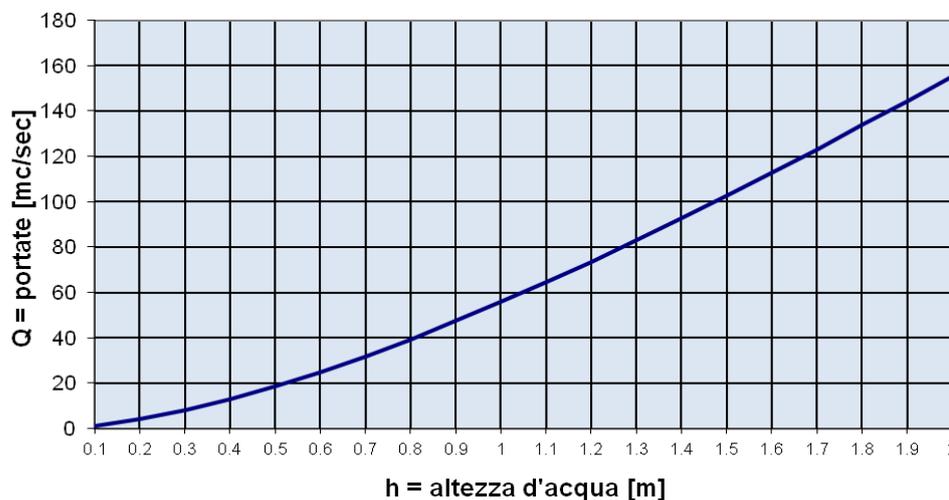
Geometria della sezione di verifica

Altezza (m)	2,00	Coeff. di scabrosità di Kutter	0,55
Base (m)	6,90	Pendenza del fondo (%)	2,22
Altezza idrica (m) – TR = 100 anni	0,67	Altezza idrica (m) – TR = 200 anni	0,70
Velocità corrente (m/s) – TR = 200 anni	6,60	½ altezza cinetica corrente (m)	1,11

La sezione risulta idraulicamente sufficiente sia per portate con tempo di ritorno di 100 anni che di 200 anni, in quanto in entrambi i casi il franco tra la quota idrometrica relativa alla piena e la quota di intradosso del ponte è superiore a 0,5 volte l'altezza cinetica della corrente per i 2/3 della luce del manufatto.

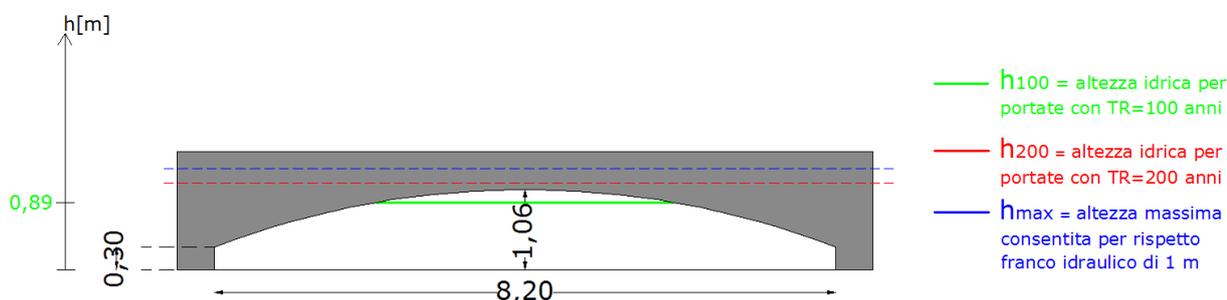
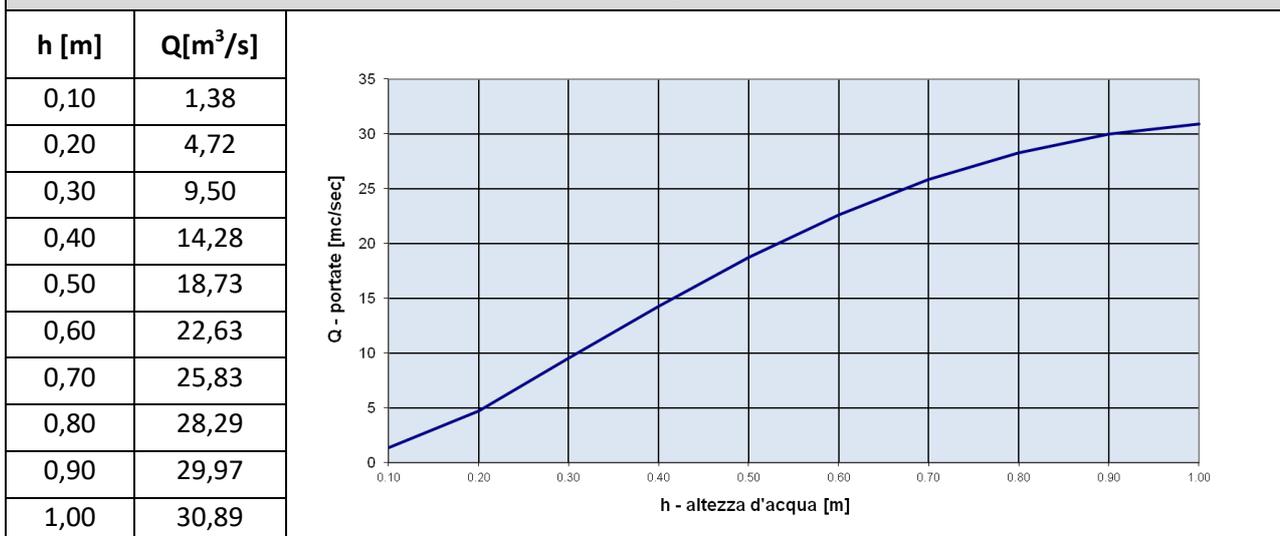
Geometria della sezione di verifica

Altezza (m)	1,06	Coeff. di scabrezza di Kutter	0,55
Base (m)	8,20	Pendenza del fondo (%)	2,22
Altezza idrica (m) – TR = 100 anni	0,89	Altezza idrica (m) – TR = 200 anni	<u>> 1,06 m</u>

La sezione del tombotto in ingresso risulta idraulicamente insufficiente sia per portate con tempo di ritorno di 100 anni che di 200 anni, in quanto in entrambi i casi il franco minimo di 1 metro tra la quota idrometrica relativa alla piena di progetto e la quota di intradosso del ponte non può essere garantito per i 2/3 della lunghezza del manufatto, dal momento che le caratteristiche geometriche della sezione fanno sì che il valore di altezza idrica per il rispetto di tale franco minimo sia maggiore dell'altezza del manufatto stesso.

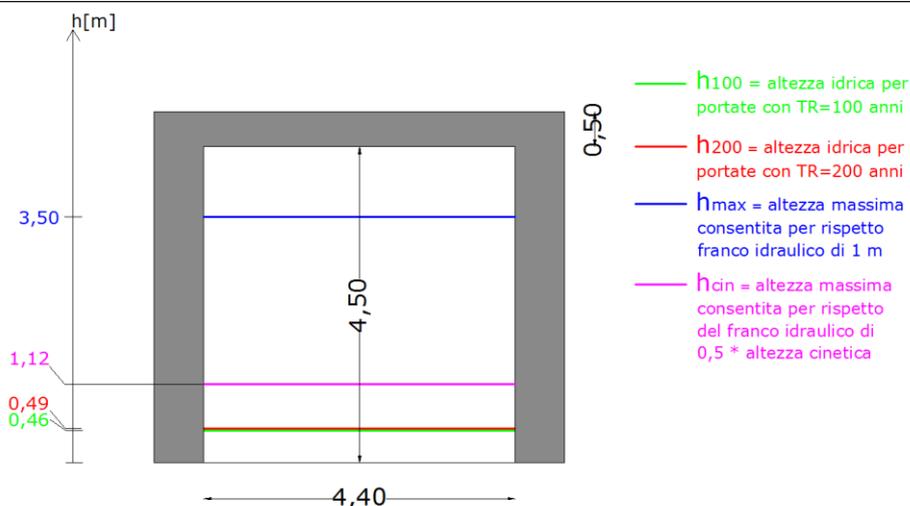
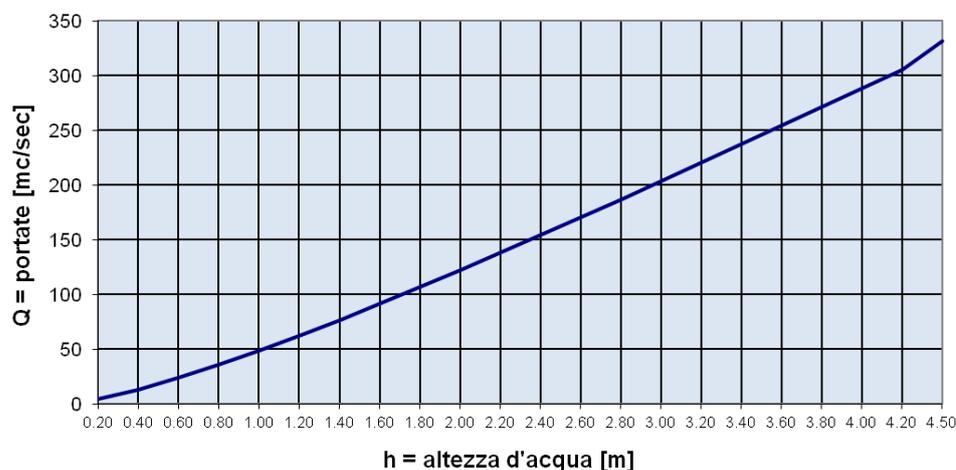
Geometria della sezione di verifica

Altezza (m)	4,50	Coeff. di scabrezza di Kutter	0,15
Base (m)	4,40	Pendenza del fondo (%)	2,22
Altezza idrica (m) – TR = 100 anni	0,46	Altezza idrica (m) – TR = 200 anni	0,49
Velocità corrente (m/s) – TR = 200 anni	8,15	½ altezza cinetica corrente (m)	1,69

La sezione risulta idraulicamente sufficiente sia per portate con tempo di ritorno di 100 anni che di 200 anni, in quanto in entrambi i casi il franco tra la quota idrometrica relativa alla piena e la quota di intradosso del ponte è superiore al valore del franco minimo corrispondente a 0,5 volte l'altezza cinetica della corrente.
