**STUDIO IDROGEOLOGICO ED IDRAULICO A SCALA DI  
SOTTOBACINI IDROGRAFICI DEL COMPENSORIO DELLA  
C.M.L.O.V.S.M., FINALIZZATO ALLA DEFINIZIONE DEGLI  
INTERVENTI PRIORITARI DI SISTEMAZIONE E DIFESA IDRAULICA**

**LC011\_E2. RELAZIONE DI SOPRALLUOGO -  
RILIEVO**

**TORRENTE GREGHENTINO**

**COMUNITA' MONTANA LARIO ORIENTALE - VALLE SAN MARTINO**

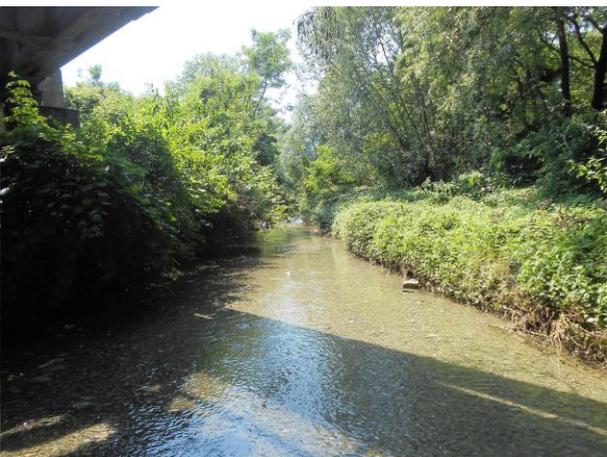
Tratto del torrente a monte del ponte ferroviario.

Proseguendo il camminamento verso monte nel tratto tra il ponte ferroviario e il ponte ferroviario dimesso (11\_3) l'alveo risulta essere pianeggiante con debole pendenza e risulta confinato all'interno delle sponde di origine naturale (foto 6).

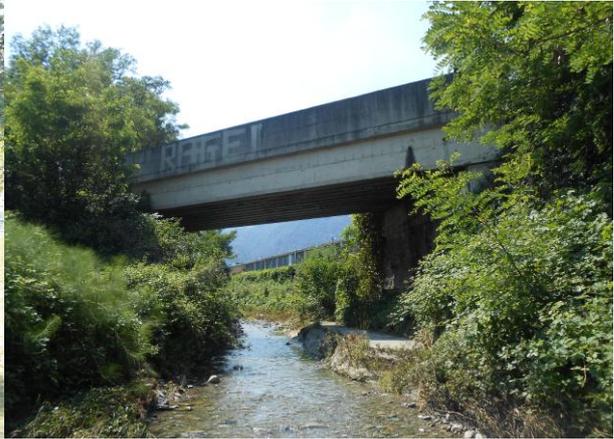
Foto 7

Sulla sponda idrografica destra partendo dal ponte ferroviario per ca. 20 metri verso monte, è presente un muro spondale in cls che nel tratto finale è gravemente danneggiato, ma non comporta particolari problematiche al regolare deflusso delle acque (foto 7).

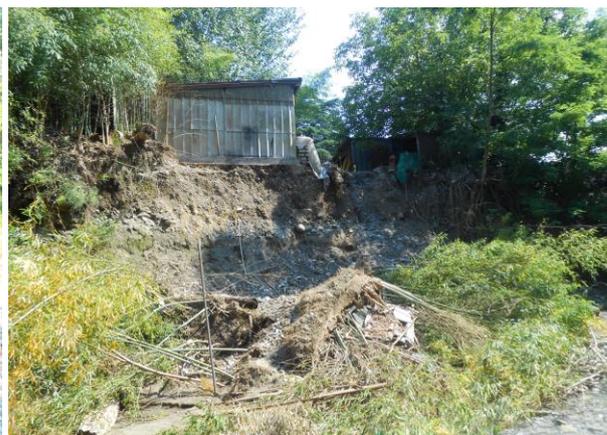
Foto 21

A ca. 208 m s.l.m. lungo la sponda idrografica sinistra è presente una scogliera, la quale si interrompe a circa 211 m. s.l.m. per la presenza di un muro di recinzione in cls posato sopra il terreno di origine fluviale (foto 21) che si sviluppa fino alla Strada Provinciale. Inoltre poco più a monte, a quota 210 m s.l.m. la sponda idrografica destra presenta evidenti segni di erosione spondale e cedimento. L'azione costante del corso d'acqua causa lo scalzamento del piede dell'argine provocando quindi arretramento della scarpata stessa (foto 26). Raggiunto il ponte della strada provinciale 11\_4 si osserva che a valle dello stesso sono presenti n.3 soglie in pietrame annesso nel cls in buone condizioni.

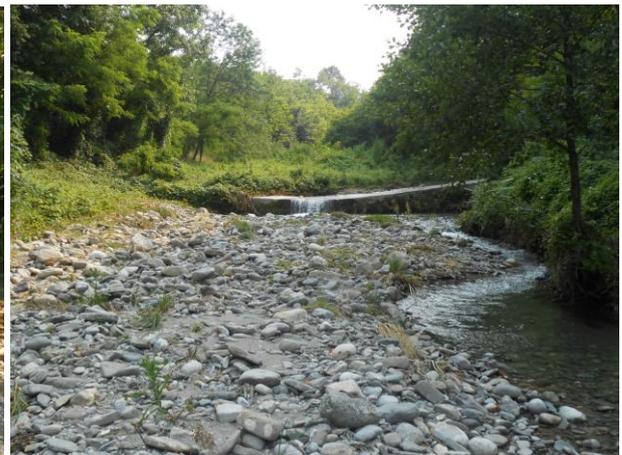
Foto 42

Il tratto di torrente compreso tra l'ultima soglia indicata e la soglia posta a quota 228 m s.l.m. (foto 42) l'alveo non presenta particolari segni di erosione spondale e si rinvergono limitati accumuli di materiale fluviale costituiti da ciottoli e ghiaie. Tale condizione si protrae fino a quota 232 m s.l.m. dove troviamo un'altra soglia in buono stato di conservazione (foto 45). Al piede di quest'ultima è presente un importante deposito di materiali con pezzatura da ghiaia a blocchi.

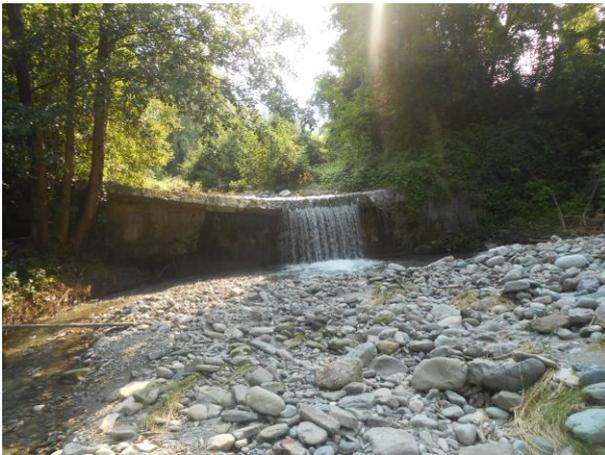
Foto 50

Risalendo il corso d'acqua fino a quota 237 m. s.l.m. dove è stata rilevata una soglia in buono stato di conservazione; al piede della stessa si rileva un importante volume di detriti fluviali (foto 50 ).

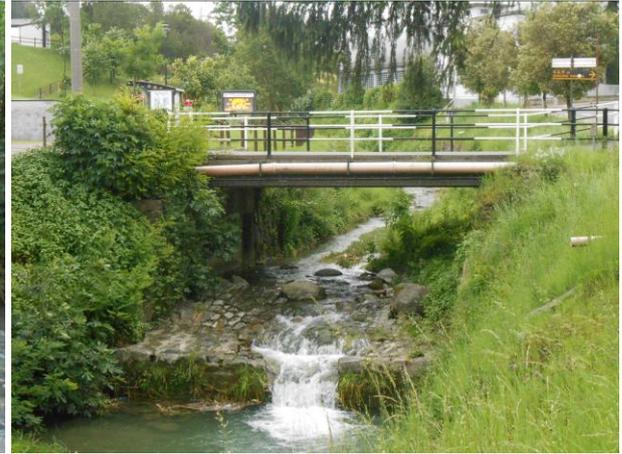
Dall'ultimo punto indicato fino al ponte che porta alla loc.Ganza (11\_5), il Torrente Greghentino risulta essere confinato negli argini alti mediamente più di 4 metri e sono presenti limitati depositi fluviali che non influiscono sul naturale decorso del torrente.

Vista da valle del ponte 11\_5.

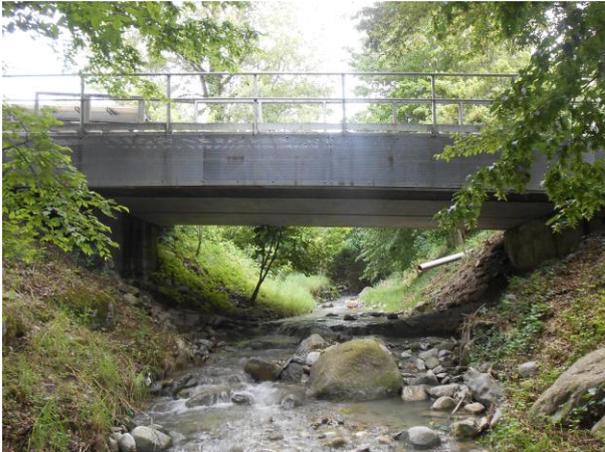
A circa 34 m a monte del punto di confluenza è presente una soglia in pietrame annegato nel cls in buono stato conservativo. Successivamente il torrente percorre un tratto pressoché rettilineo di circa 110 m di lunghezza, fino a quota 270 m s.l.m. in corrispondenza del ponte 11\_5. Nel tratto in oggetto gli argini sono costituiti da materiale composito e nel letto del torrente non sono stati rilevati particolari depositi. Nel tratto indicato è presente il ponte 11\_5.

Vista da valle del ponte 11\_5

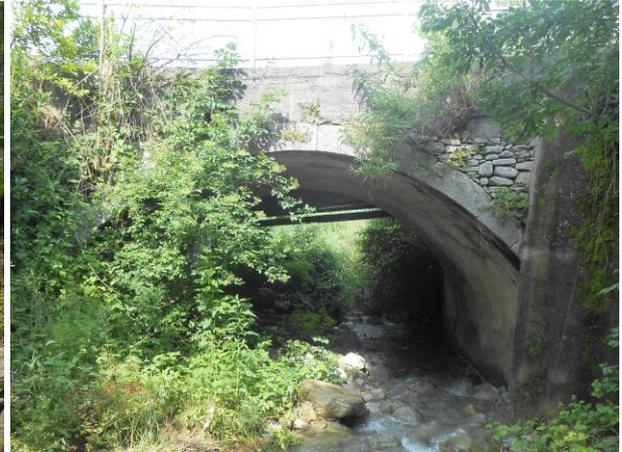
Vista da monte del ponte 11\_6

Dal ponte 11\_6, risalendo l'asta fluviale, lungo la sponda sinistra è presente un muro arginale in cls fino a quota 272 m. s.l.m., mentre nel lato opposto, l'argine è da materiale composito composito.

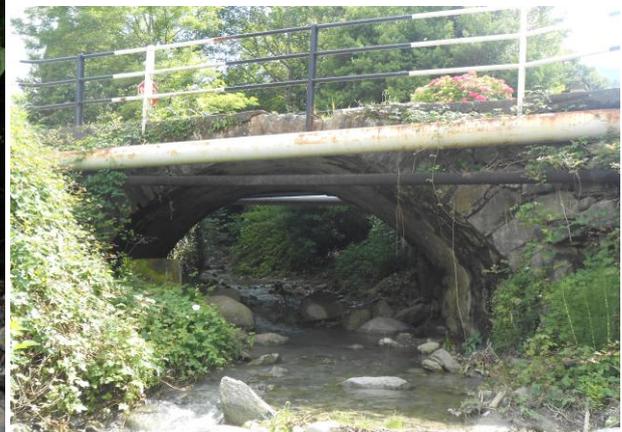
Raggiunta la quota 280 m s.l.m., in prossimità del ponte che porta alla località Parzano (11\_7), nel letto del torrente sono presenti diversi accumuli di materiale fluviale lungo la sponda destra mentre gli argini sono costituiti da materiale naturale apparentemente stabili. Inoltre si rileva che a quota 276 m s.l.m. è presente un breve tratto di circa 5 m di gabbionata in discrete condizioni lungo la sponda idrografica destra (foto 80).

Vista da valle del ponte 11\_7

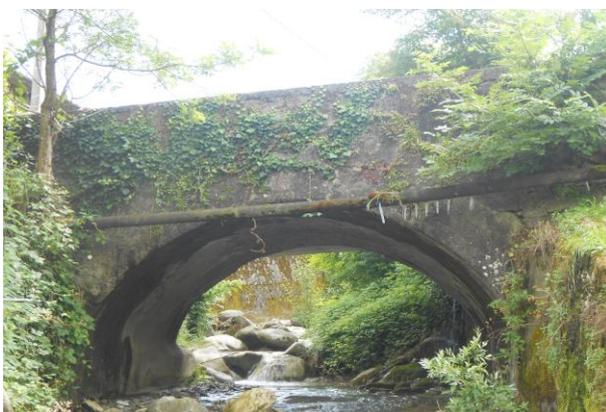
A monte dello ponte 11\_9 l'alveo è confinato da un muro arginale in cls in fregio a via De Gasperi lungo la sponda idrografica destra, mentre la sponda opposta l'argine è costituito da materiale composito con la presenza di una fitta vegetazione.

Vista da valle del ponte LC011\_9
