**STUDIO IDROGEOLOGICO ED IDRAULICO A SCALA DI
SOTTOBACINI IDROGRAFICI DEL COMPENSORIO DELLA
C.M.L.O.V.S.M., FINALIZZATO ALLA DEFINIZIONE DEGLI
INTERVENTI PRIORITARI DI SISTEMAZIONE E DIFESA IDRAULICA**

**LC011_E4. SCHEDE DI VERIFICA IDRAULICA
LC011_E5. SCHEDE DELLE CRITICITA' RILEVATE
LC011_E6. SCHEDE RIASSUNTIVE DELLE CRITICITA'**

TORRENTE GREGHENTINO

COMUNITA' MONTANA LARIO ORIENTALE - VALLE SAN MARTINO

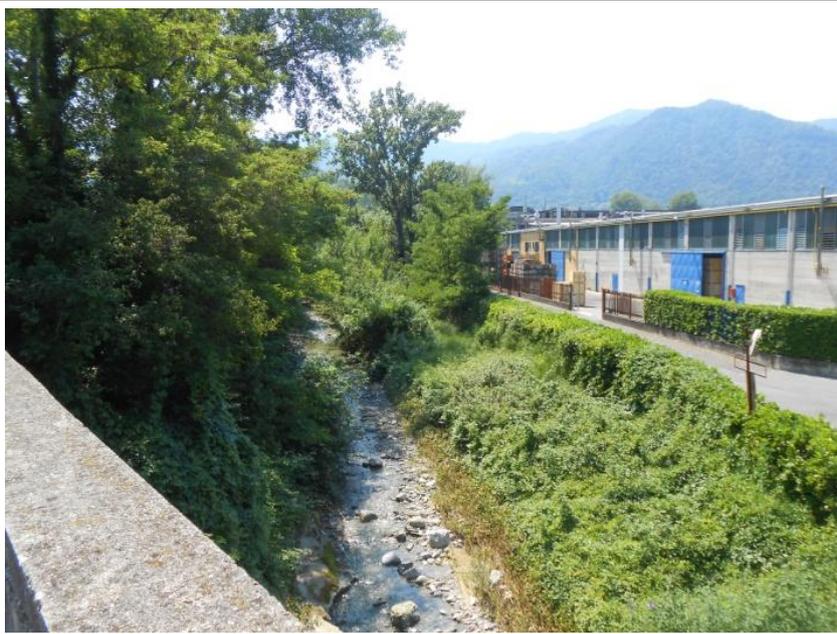
ID PONTE: 11_3	TORRENTE GREGGHENTINO (LC011Z)
Fotografia tratto a monte del ponte

Caratteristiche ponte	
<p>Materiale: Calcestruzzo con pietrame immerso Forma: Ponte composto da una campata rettangolare Stato di manutenzione manufatto: Buono Stato di manutenzione alveo: Buono</p>	
Descrizione	
<p>La lunghezza dell'impalcato è di 22,1 m, mentre la sua larghezza è di 5.5 m. L'alveo è di tipo naturale con fondo costituito da ciottoli e ghiaie. Sia a monte che a valle del ponte entrambe le basi delle sponde si presentano cumuli di detriti. Vi è la presenza di vegetazione lungo la lunghezza delle sponde (erba ed alberi).</p>

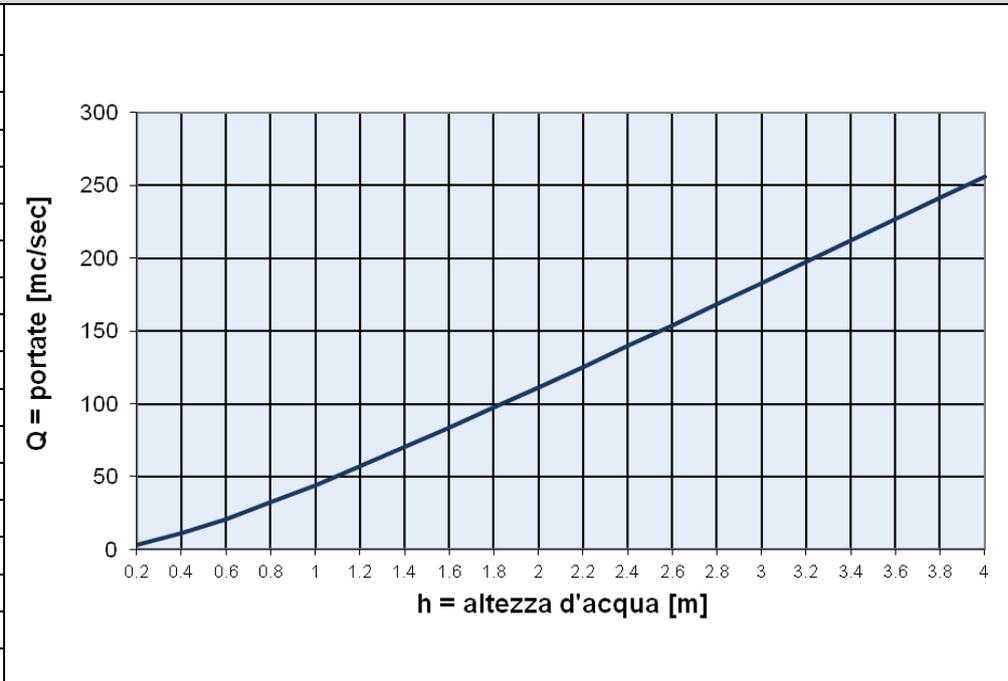
Scala delle portate

La sezione risulta idraulicamente sufficiente sia per portate con tempo di ritorno di 100 anni che di 200 anni, in quanto in entrambi i casi il franco tra la quota idrometrica relativa alla piena e la quota di intradosso del ponte è superiore al franco minimo che deve essere garantito di 1 metro.

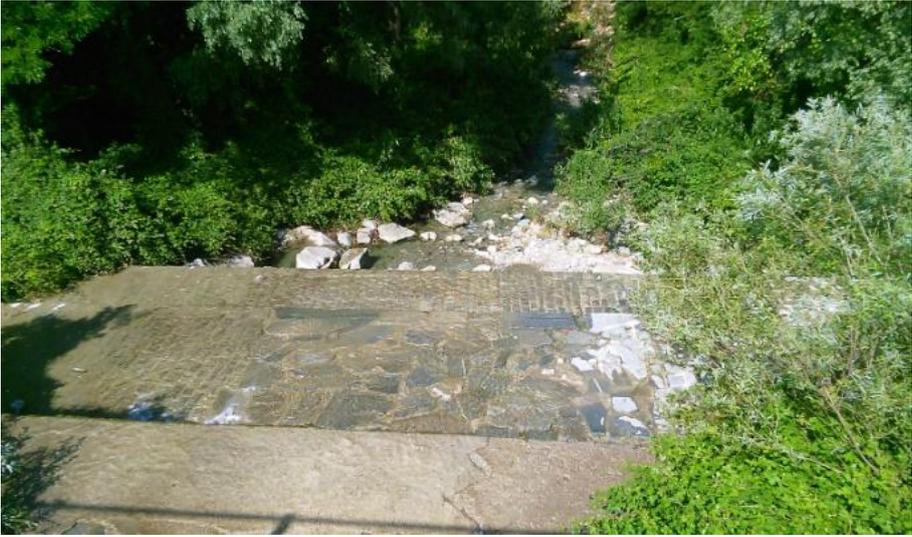
ID PONTE: 11_4	TORRENTE GREGGHENTINO (LC011Z)
Fotografia tratto a monte del ponte

Caratteristiche ponte	
Materiale: Calcestruzzo con pietrame immerso Forma: Struttura a campate circolari a monte mentre le campate in uscita a valle risultano essere rettangolari Stato di manutenzione manufatto: Buono Stato di manutenzione alveo: Scadente	
Descrizione	
<p>La lunghezza dell'impalcato è di 41 m, mentre la sua larghezza è di 12 m. L'alveo del torrente è costituito da pietrame e ghiaie. Il torrente Gregghentino scorre all'interno di una singola campata centrale; le altre quattro sono ostruite da materiale d'accumulo, alberi, arbusti e rovi cresciuti nel tempo. Vi è la presenza di accumulo di detriti lungo entrambe le sponde. La presenza di folta vegetazione potrebbe dar luogo, in caso di piena, a fenomeni di accumulo di materiali (tronchi e rami) alla sezione a monte del ponte, con problemi di smaltimento delle portate al colmo a causa dalla diminuzione della sezione di passaggio della corrente idrica.</p>

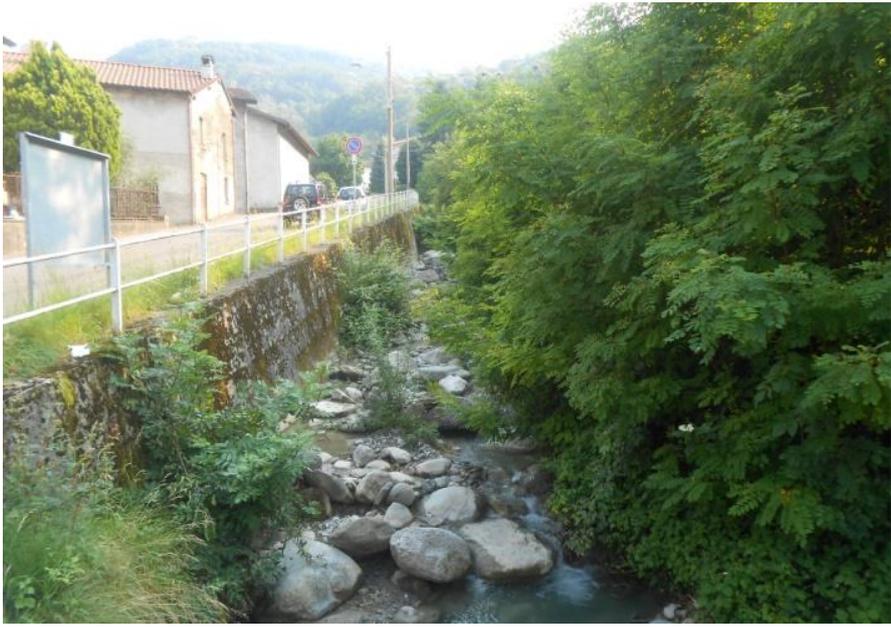
ID PONTE: 11_9	TORRENTE GREGGHENTINO (LC011Z)
Fotografia tratto a monte del ponte

Caratteristiche ponte	
Materiale: Calcestruzzo e pietrame	
Forma: Ponte costituito da una campata ad arco	
Stato di manutenzione manufatto: Buono	
Stato di manutenzione alveo: Buono	
Descrizione	
La lunghezza dell'impalcato è di 5 m, mentre la sua larghezza è di 4,8 m. L'alveo del torrente è costituito da pietrame immerso nel calcestruzzo. La luce del ponte si presenta libera da depositi. A monte del ponte del ponte sulla base della sponda sinistra vi è accumulo di materiale, le restanti parti si presentano libere da detriti.

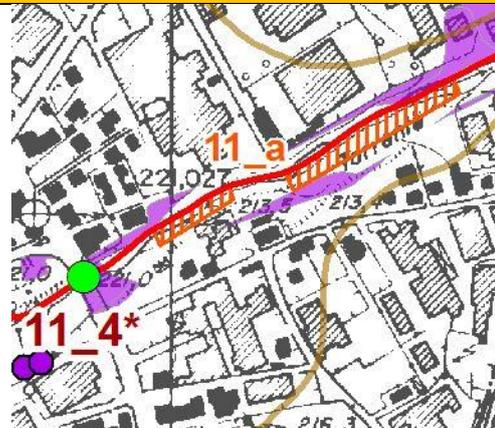
Estratto tavola criticità rilevate

ID: 11_a	TORRENTE GREGHENTINO(LC011Z)
Caratteristiche fenomeno di dissesto idrogeologico	
Località	Tratto di torrente a valle della S.P. 72 (11_4)
Comune	Comune di Olginate (LC)
Quota	210 m s.l.m.
Fenomeni di dissesto/criticità	Fenomeni di erosione/cedimento sponde
Estensione del fenomeno	circa 300 metri
Area PAI	Area a pericolosità molto elevata (Ee), Area a pericolosità elevata (Eb)
Opere già esistenti	La sponda idrografica destra risulta essere naturale; localmente sono presenti opere di regimazione lungo la sponda idrografica sinistra.
Area di rischio Direttiva Alluvioni	R4 (area a rischio molto elevato)
Perimetrazione GEOIFFI	Conoide detritico-alluvionale quiescente

Descrizione del fenomeno
 La sponda idrografica destra presenta evidenti segni erosione spondale e cedimento. L'azione costante del corso d'acqua causa lo scalzamento del piede dell'argine provocando quindi arretramento della scarpata stessa.
