**STUDIO IDROGEOLOGICO ED IDRAULICO A SCALA DI
SOTTOBACINI IDROGRAFICI DEL COMPENSORIO DELLA
C.M.L.O.V.S.M., FINALIZZATO ALLA DEFINIZIONE DEGLI
INTERVENTI PRIORITARI DI SISTEMAZIONE E DIFESA IDRAULICA**

**LC013_E4. SCHEDE DI VERIFICA IDRAULICA
LC013_E5. SCHEDE DELLE CRITICITA' RILEVATE
LC013_E6. SCHEDA RIASSUNTIVA DELLE CRITICITA'**

TORRENTE VALLE DI TOSCIO

COMUNITA' MONTANA LARIO ORIENTALE - VALLE SAN MARTINO

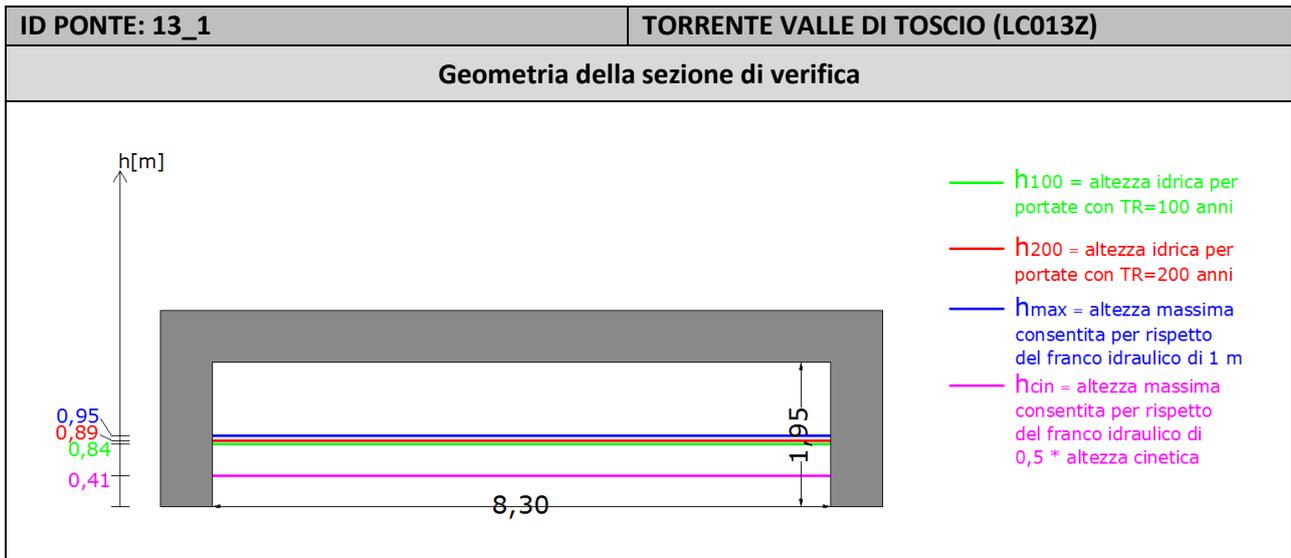
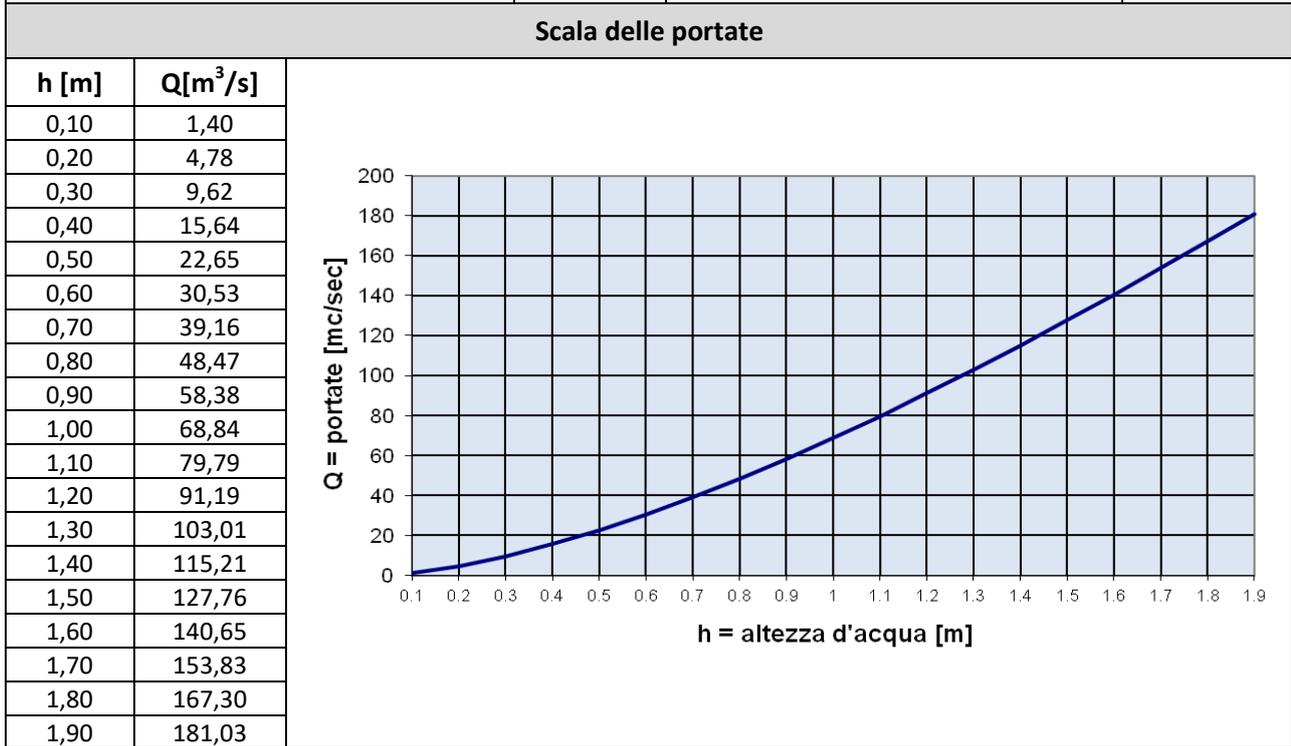
Caratteristiche sezione di verifica			
Altezza (m)	1,95	Coeff. di scabrezza di Kutter	0,55
Base (m)	8,30	Pendenza del fondo (%)	2,22
Altezza idrica (m) – TR = 100 anni	0,84	Altezza idrica (m) – TR = 200 anni	0,89
Velocità corrente (m/s) – TR = 200 anni	7,77	½ altezza cinetica corrente (m)	1,54

La sezione risulta idraulicamente insufficiente sia per portate con tempo di ritorno di 100 anni che di 200 anni, in quanto in entrambi i casi il franco tra la quota idrometrica relativa alla piena di progetto e la quota di intradosso del ponte è superiore a 0,5 volte l'altezza cinetica della corrente (sia per portate comprensive del trasporto solido che per la sola portata liquida).

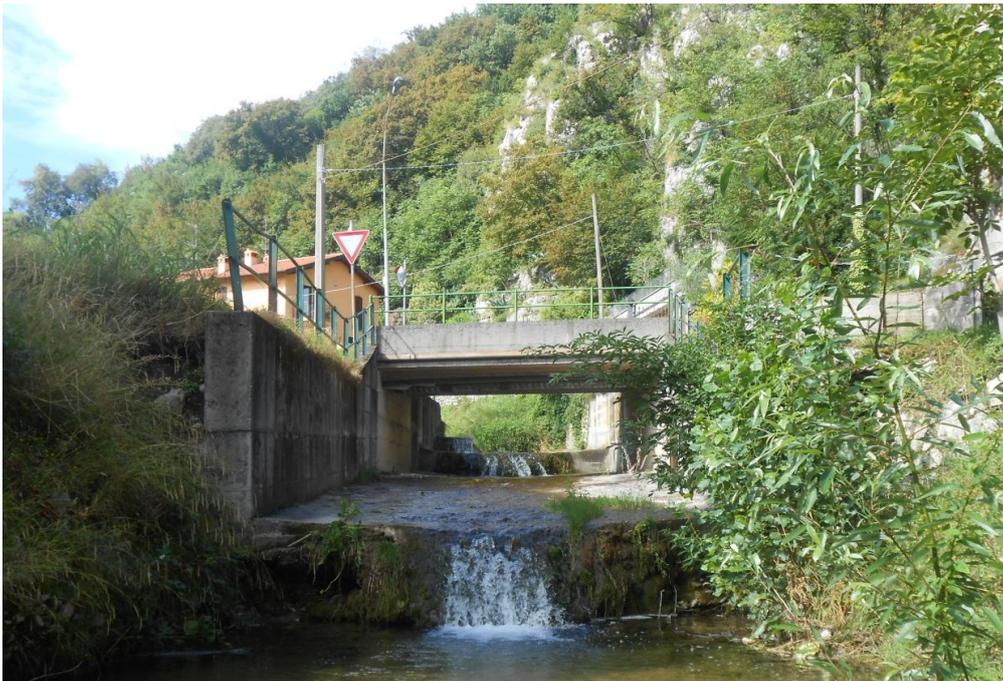
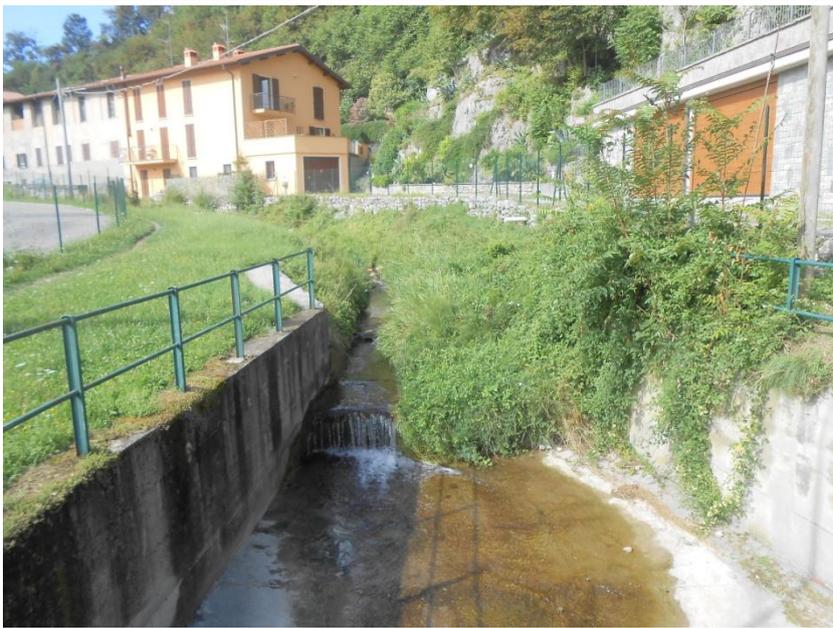
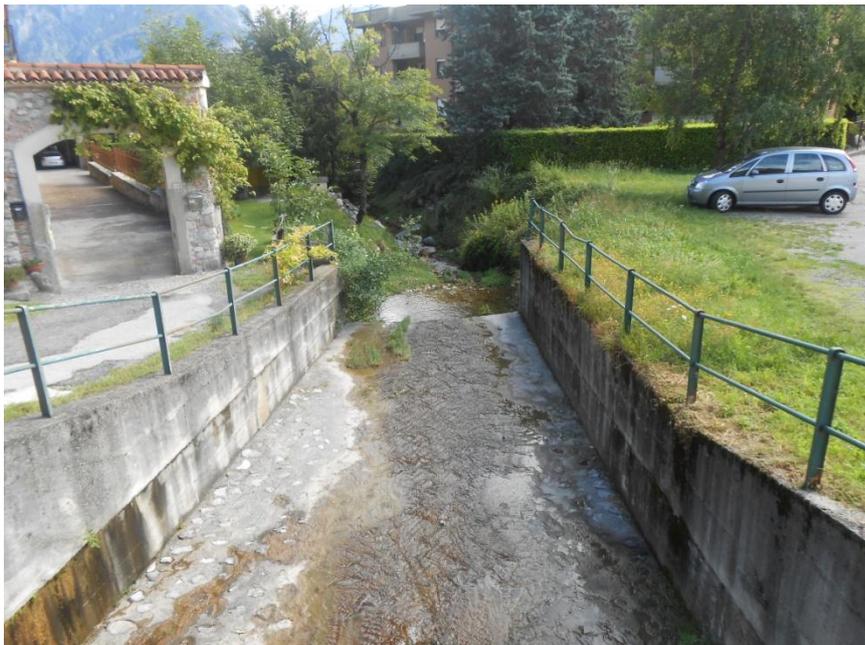
ID PONTE: 13_2

Caratteristiche ponte			
Materiale: Ponte costruito in cemento armato			
Forma: Ponte ad una campata a sezione rettangolare			
Stato di manutenzione manufatto: Buono			
Stato di manutenzione alveo: Buono			
Descrizione			
La lunghezza dell'impalcato è di 11m; la sua larghezza è di 8,65 m. L'alveo è costituito da calcestruzzo. La luce del ponte si presenta libera da depositi. Le sponde si presentano libere da accumulo di materiale, ad eccezione della sponda alla sinistra idrografica a monte del ponte.

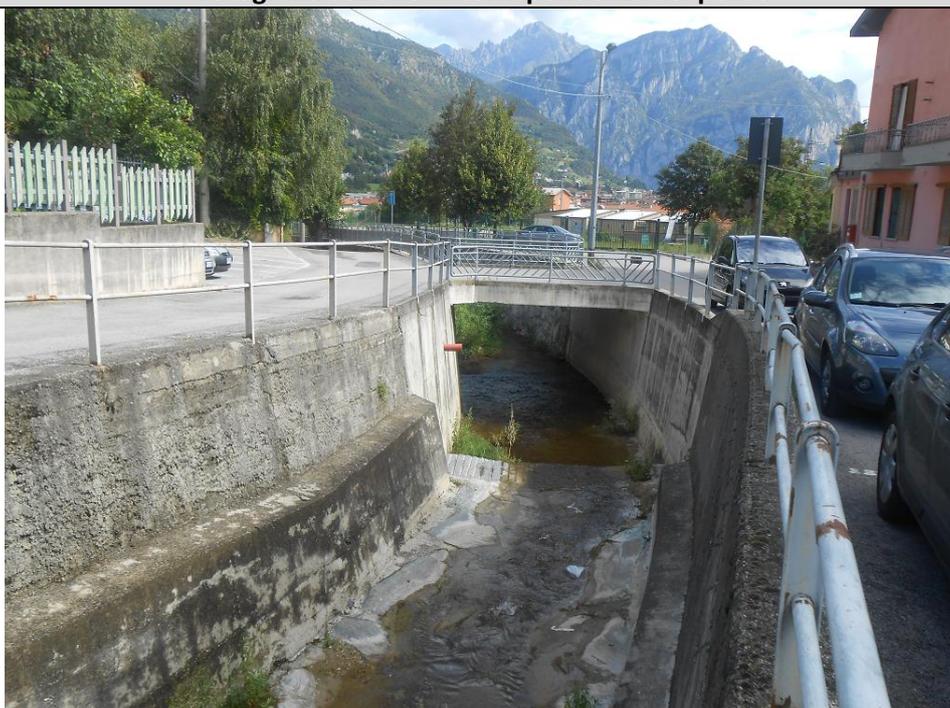
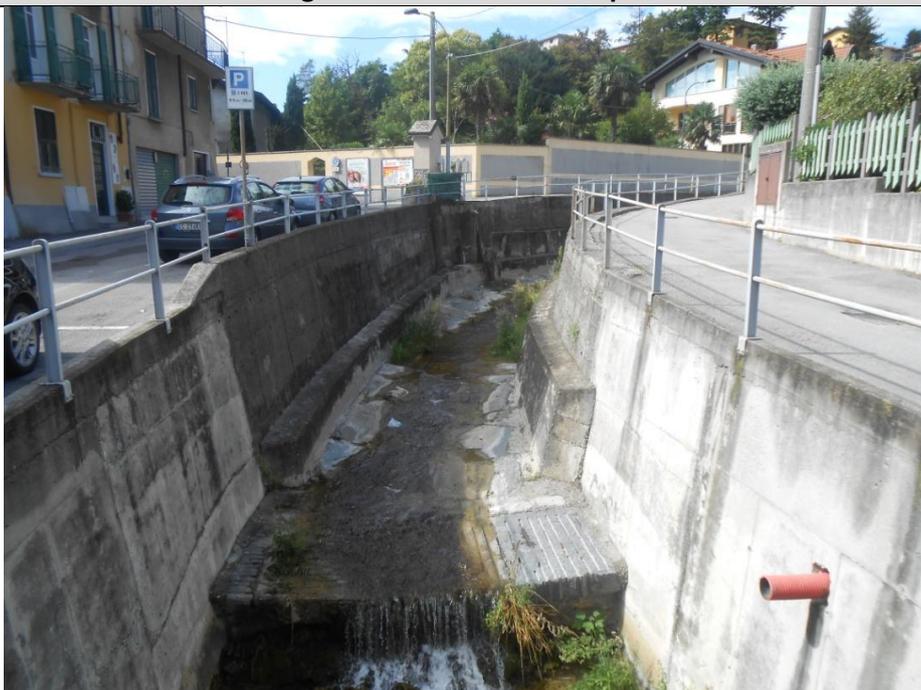
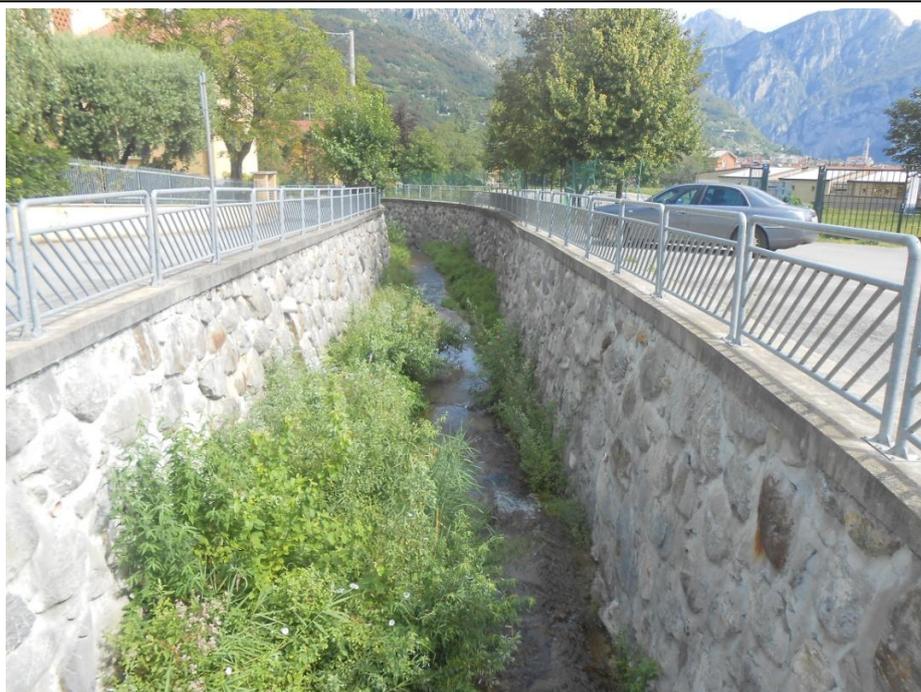
ID PONTE: 13_3

La lunghezza dell'impalcato è di 5,5 m; la sua larghezza è di 8,9 m nel tratto in entrata. L'alveo è costituito da pietrame annegato nel calcestruzzo. La luce del ponte si presenta libera da depositi. Le sponde si presentano libere da accumulo di materiale sia a monte che a valle del ponte.

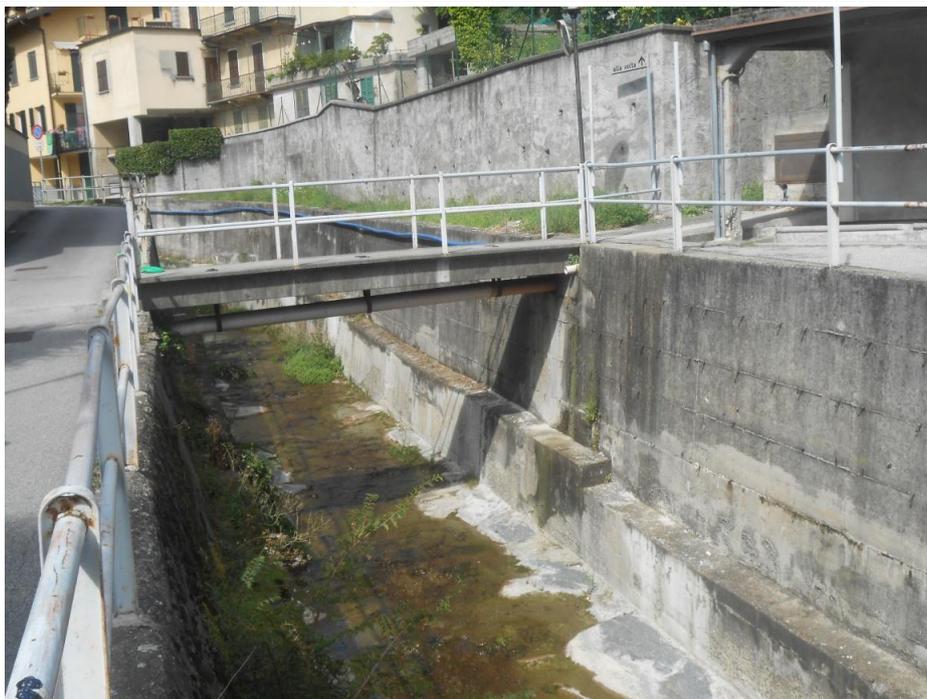
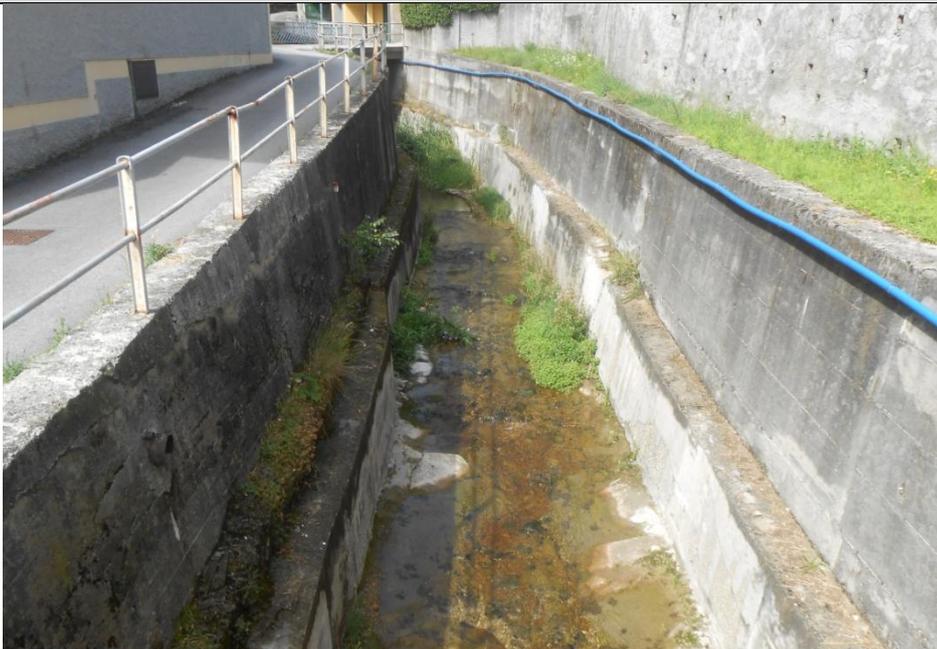
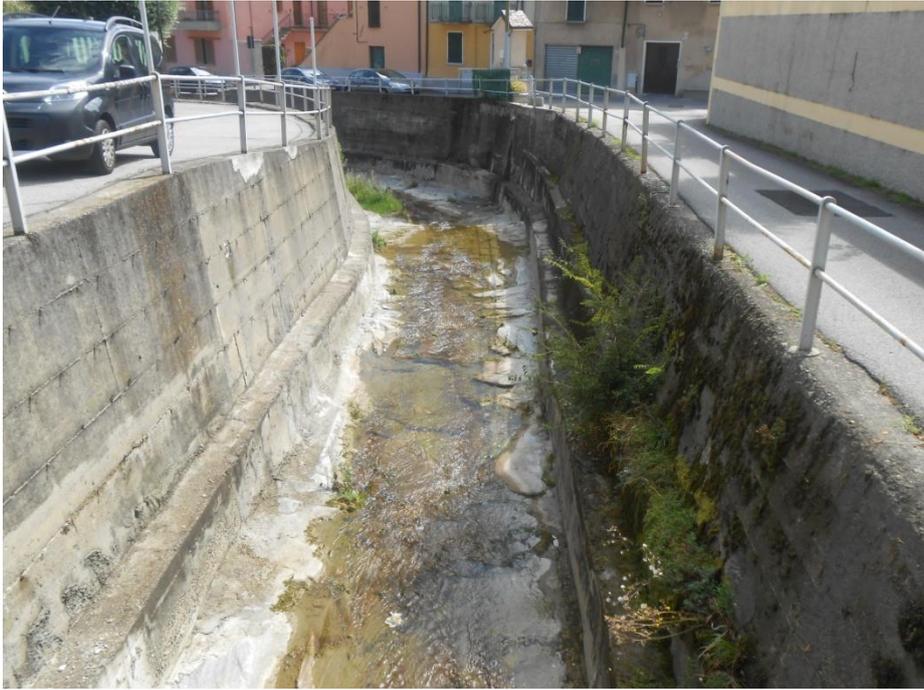
ID PONTE: 13_4

Caratteristiche ponte	
<p>Materiale: Ponte costruito in cemento armato Forma: Ponte a una campata a sezione rettangolare Stato di manutenzione manufatto: Buono Stato di manutenzione alveo: Buono</p>	
Descrizione	
<p>La lunghezza dell'impalcato è di 5,2 m; la sua larghezza è di 1,56. L'alveo è costituito da pietrame annegato nel cemento. La luce del ponte si presenta libera da depositi. Sia a monte che a valle del ponte le basi delle sponde si presentano libere da accumuli di materiale.</p>

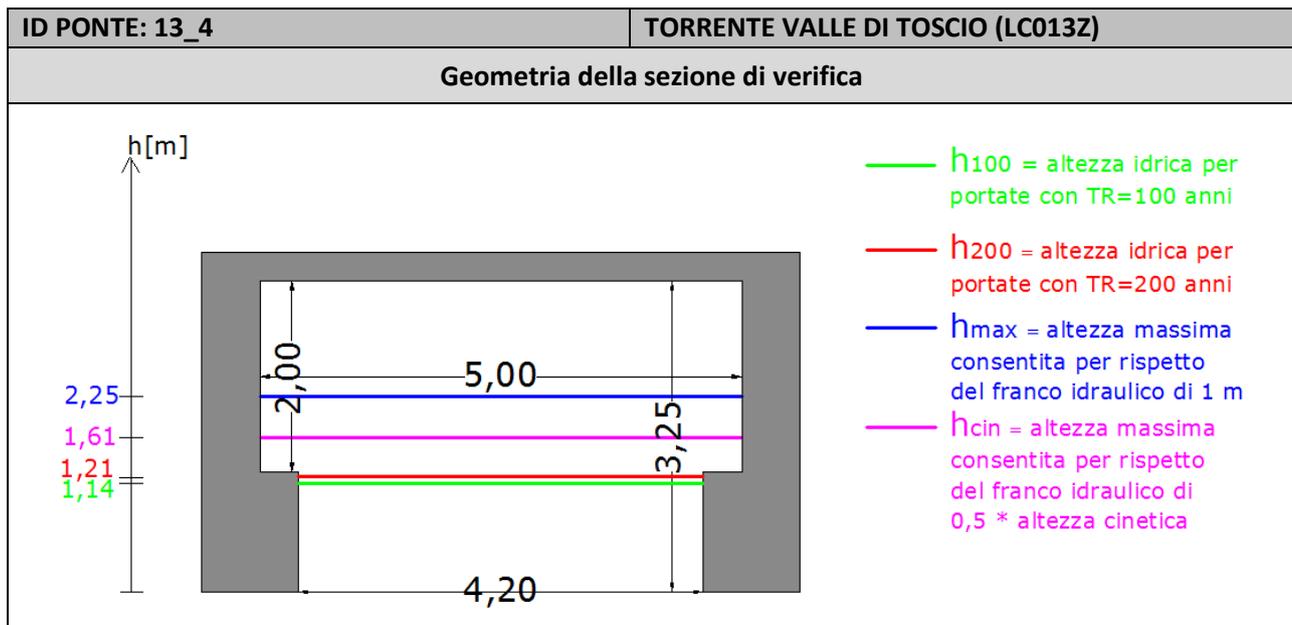
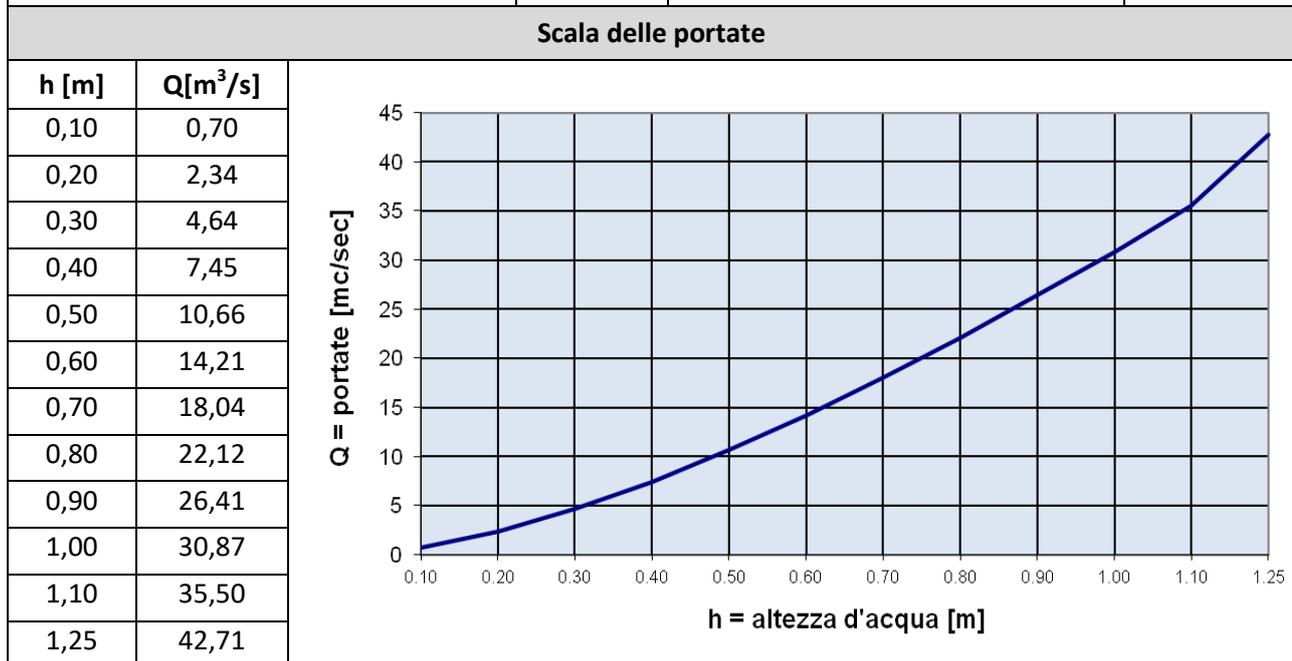
Caratteristiche sezione di verifica			
Altezza (m)	3,25	Coeff. di scabrezza di Kutter	0,55
Base (m)	4,20	Pendenza del fondo (%)	2,22
Altezza idrica (m) – TR = 100 anni	1,14	Altezza idrica (m) – TR = 200 anni	1,21
Velocità corrente (m/s) – TR = 200 anni	8,02	½ altezza cinetica corrente (m)	1,64

La sezione risulta idraulicamente sufficiente sia per portate con tempo di ritorno di 100 anni che di 200 anni, in quanto in entrambi i casi il minimo franco tra la quota idrometrica relativa alla piena di progetto e la quota di intradosso del ponte è superiore a 0,5 volte l'altezza cinetica della corrente.

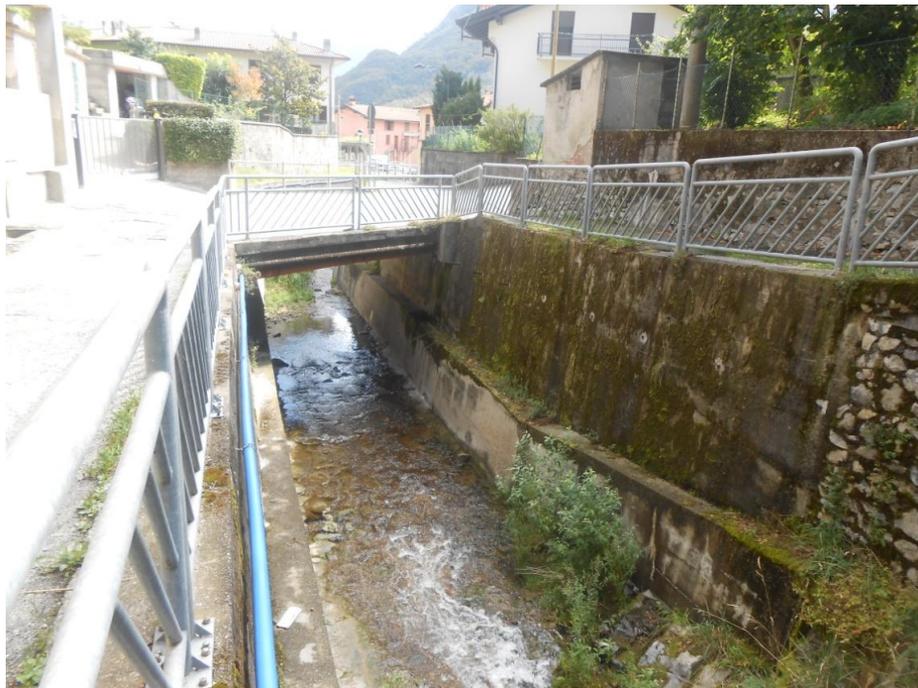
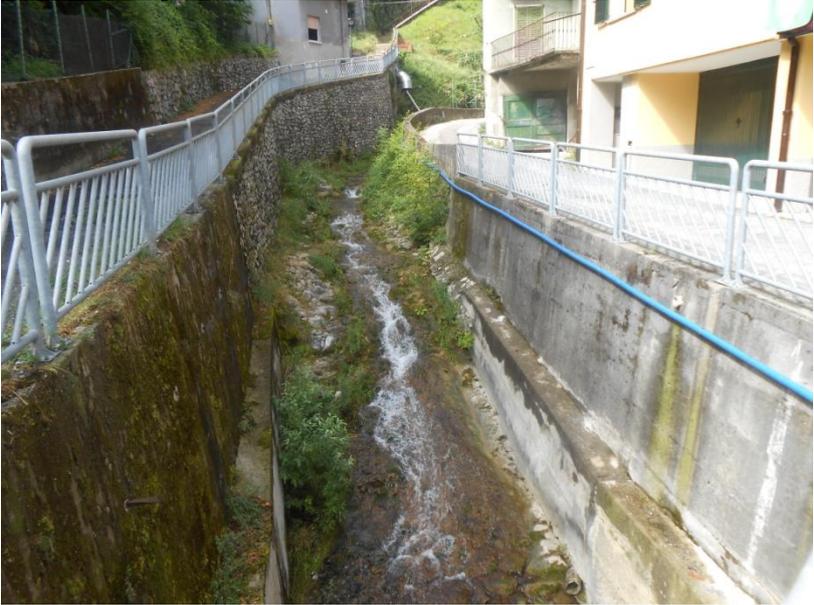
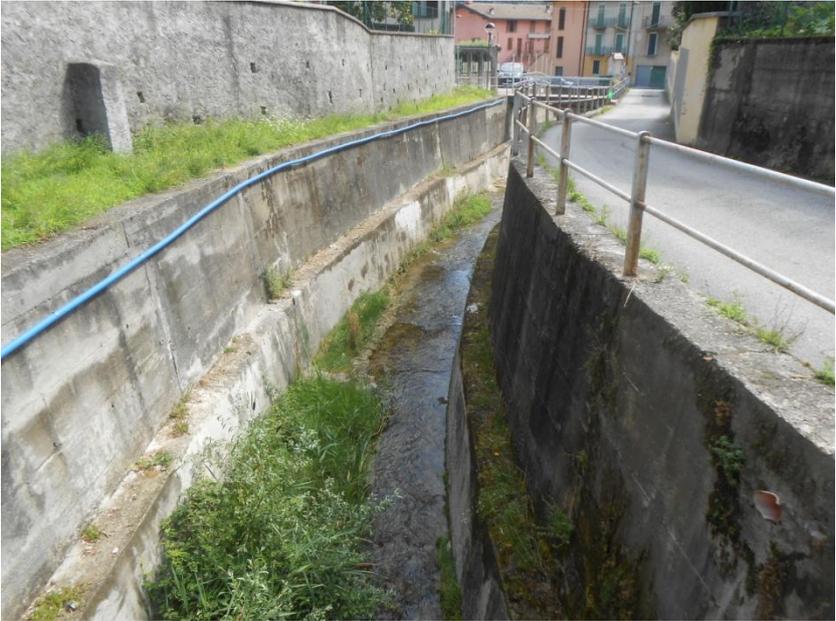
ID PONTE: 13_5

Caratteristiche ponte	
<p>Materiale: Ponte costruito in cemento armato Forma: Ponte ad una campata a sezione rettangolare Stato di manutenzione manufatto: Buono Stato di manutenzione alveo: Buono</p>	
Descrizione	
<p>La lunghezza dell'impalcato è di 9 m; la sua larghezza è di 6 m. L'alveo è costituito da pietrame annegato nel cemento. La luce del ponte si presenta libera da depositi. Sia a monte che a valle del ponte le basi delle sponde si presentano libere da accumulo di materiale.</p>

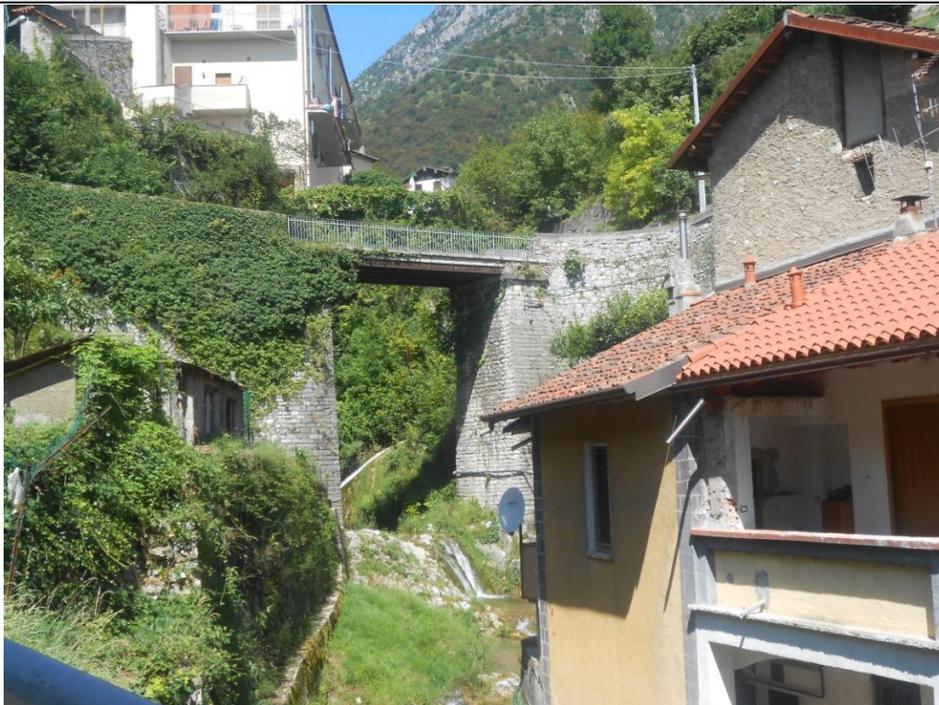
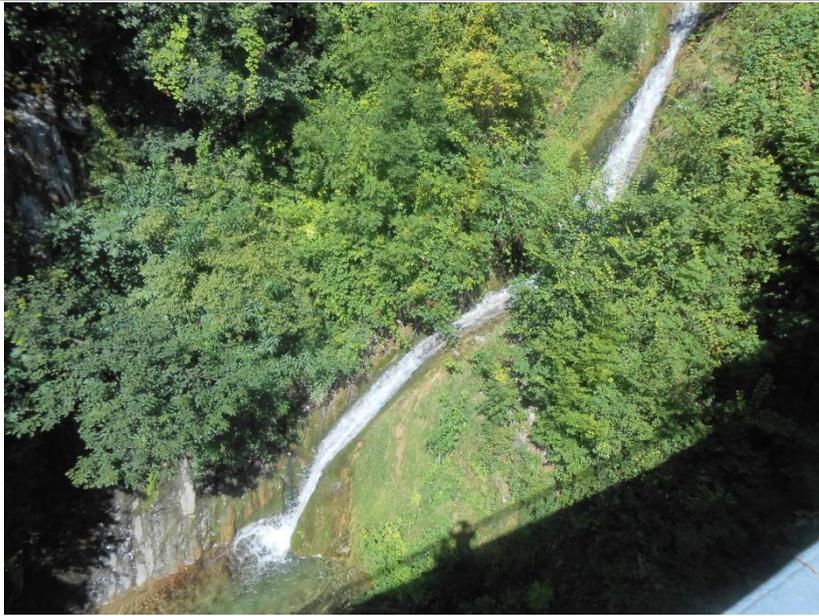
ID PONTE: 13_6

La lunghezza dell'impalcato è di 14 m; la sua larghezza è di 5,4. L'alveo è costituito da roccia.

La luce del ponte si presenta libera da depositi. Le sponde si presentano libere da accumulo di materiale ad eccezione della sponda alla sinistra idrografica a valle del ponte.

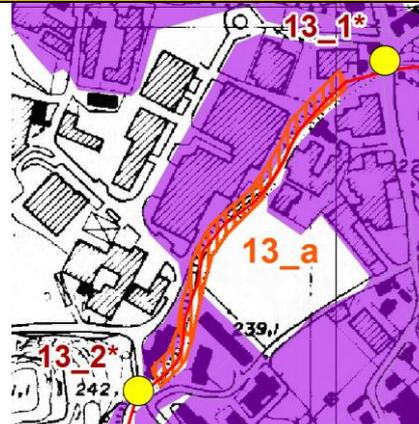
Estratto tavola criticità rilevate

ID: 13_a	TORRENTE VALLE DI TOSCIO (LC013Z)
Caratteristiche fenomeno di dissesto idrogeologico	
Località	Tratto di torrente tra i ponti 13_1 e 13_2
Comune	Comune di Civate (LC)
Quota	231 m s.l.m.
Fenomeni di dissesto/criticità	Fenomeni di erosione/cedimento sponde
Estensione del fenomeno	circa 140 metri
Area PAI	ESONDAZIONI: Zona 2
Opere già esistenti	Sponde artificiali costituite da materiale grossolano sulle quali sono impostate le recinzioni delle proprietà in fregio all'asta fluviale
Area di rischio Direttiva Alluvioni	R4 (area a rischio molto elevato)
Perimetrazione GEOIFFI	Colamento rapido quiescente

ID: 13_a	TORRENTE VALLE DI TOSCIO (LC013Z)
Descrizione del fenomeno	Gli argini artificiali esistenti su entrambe le sponde manifestano segni di erosione spondale, causato dall'azione delle acque in occasione di eventi meteorologici particolarmente intensi oltre all'acclività degli stessi.
Fotografie
