**STUDIO IDROGEOLOGICO ED IDRAULICO A SCALA DI  
SOTTOBACINI IDROGRAFICI DEL COMPENSORIO DELLA  
C.M.L.O.V.S.M., FINALIZZATO ALLA DEFINIZIONE DEGLI  
INTERVENTI PRIORITARI DI SISTEMAZIONE E DIFESA IDRAULICA**

**LC050\_E4. SCHEDE DI VERIFICA IDRAULICA  
LC050\_E5. SCHEDE DELLE CRITICITA' RILEVATE  
LC050\_E6. SCHEDA RIASSUNTIVA DELLE CRITICITA'**

**TORRENTE VALLE BURIA**

**COMUNITA' MONTANA LARIO ORIENTALE - VALLE SAN MARTINO**

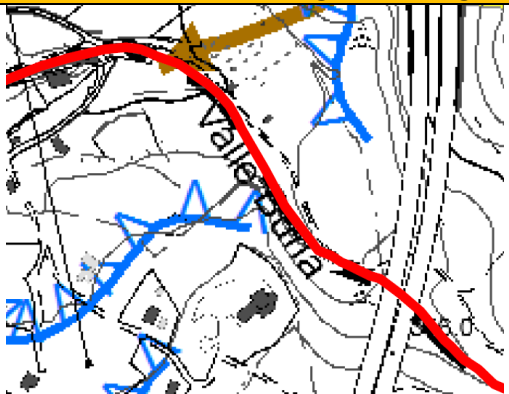
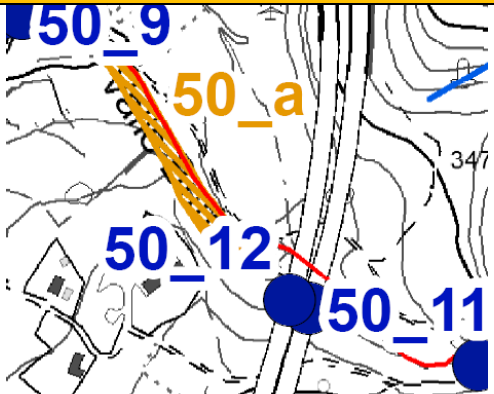
| ID: 50_a | TORRENTE VALLE BURIA (LC050Z) |
|---|---|
| Estratto tavola dinamica geomorfologica | Estratto tavola criticità rilevate |

| ID: 50_a | TORRENTE VALLE BURIA (LC050Z) |
|---|---|
| Fenomeni di dissesto/criticità | Fenomeni di crollo |
| Estensione del fenomeno | circa 130 metri in sinistra orografica |

| <b>Descrizione del fenomeno</b> | La parte rocciosa in sinistra orografica appare instabile dal punto di vista geomeccanico. Per di più tutto il tratto compreso tra il ponte 50_10 e i viadotti della S.S.36 risulta non regimato in particolare lungo la sponda idrografica destra. |

| <p>Rimozione della vegetazione arbustiva presente lungo le sponde.</p> <p>Regimazione idraulica mediante formazione di soglie in pietrame e modellamento del letto del corso d'acqua.</p> <p>Interventi di consolidamento del versante roccioso in sinistra orografica, previa caratterizzazione geomeccanica dello stesso.</p> <p>Formazione di scogliere lungo la sponda orografica destra per tutto il tratto indicato fino alla vasca di raccolta a monte del ponte 50_10.</p> | |

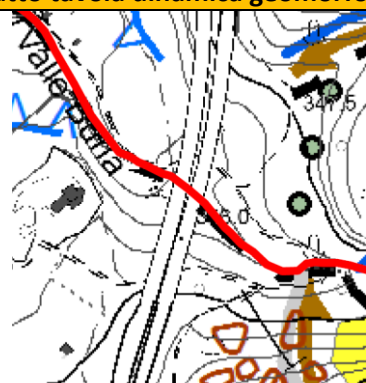
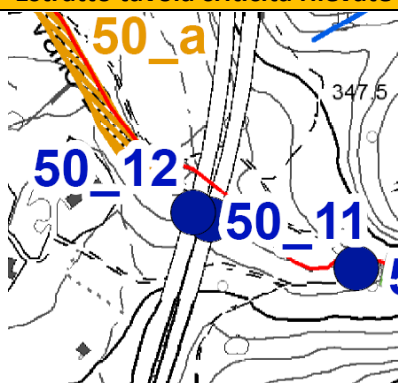
| ID: 50_b | TORRENTE VALLE BURIA (LC050Z) |
|---|---|
| Estratto tavola dinamica geomorfologica | Estratto tavola criticità rilevate |

| ID: 50_b | TORRENTE VALLE BURIA (LC050Z) |
|---|---|
| Fenomeni di dissesto/criticità | Fenomeni di erosione – scalzamento opere |
| Estensione del fenomeno | Limitata al piede del canale di regimazione |
| Opere già esistenti | Canale artificiale in cls armato , soglia filtrante scalzata. |
