**STUDIO IDROGEOLOGICO ED IDRAULICO A SCALA DI
SOTTOBACINI IDROGRAFICI DEL COMPENSORIO DELLA
C.M.L.O.V.S.M., FINALIZZATO ALLA DEFINIZIONE DEGLI
INTERVENTI PRIORITARI DI SISTEMAZIONE E DIFESA IDRAULICA**

**LC051_E2. RELAZIONE DI SOPRALLUOGO -
RILIEVO**

TORRENTE GRIGNA

COMUNITA' MONTANA LARIO ORIENTALE - VALLE SAN MARTINO

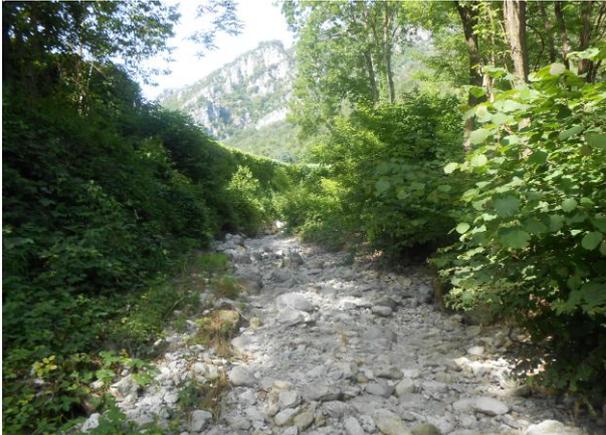
Foto 5

I sopralluoghi hanno avuto inizio da quota 620 m s.l.m., nel tratto terminale del bacino di studio del Torrente Grigna, in prossimità del ponte 51_1. A valle del ponte stesso è presente una soglia in cls mentre a monte dello stesso, il corso d'acqua appare confinato negli argini grazie alla presenza delle scarpate costituite in materiale composito. Il letto del torrente, è caratterizzato da depositi grossolani costituiti da ciottoli e blocchi con la presenza di sabbie e ghiaie. Tale condizione si protrae fino a quota 624 m s.l.m. (foto 5). Dall'ultima quota indicata per circa 20 metri, lungo la sponda idrografica destra è presente una scogliera, mentre lungo la sponda opposta permane la scarpata arginale (foto 11).

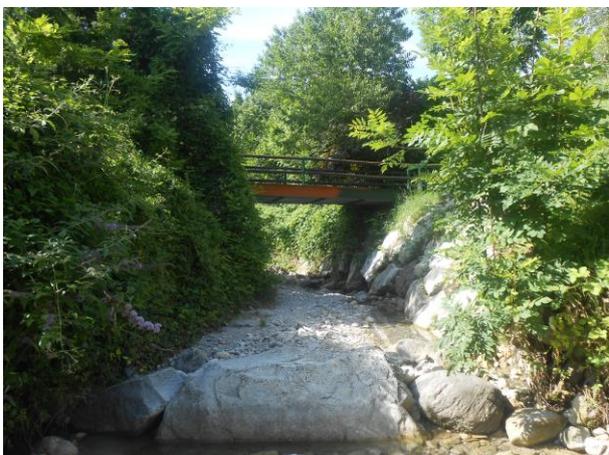
Vista da valle del ponte 51_2

Risalendo l'asta fluviale per altri 40 metri si segnala la presenza di una passerella pedonale 51_2. A circa 10 metri più a monte della passerella si giunge alla confluenza del torrente proveniente dalla località Castello di Ballabio, nel Torrente Grigna (foto 24); qui con non sono state rilevate particolari criticità.

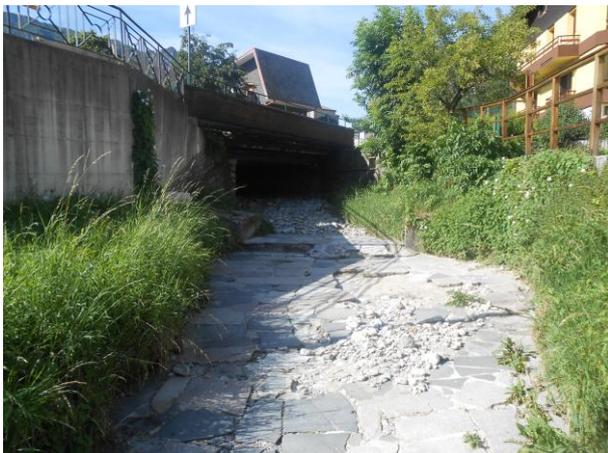
Vista da valle del ponte 51_3

Raggiunto quindi il ponte (51_3) lungo la strada provinciale, come già segnalato nell'elaborato LC051_E3 la sezione idraulica è limitata dalla presenza di un importante volume di detriti fluviali (foto 61).

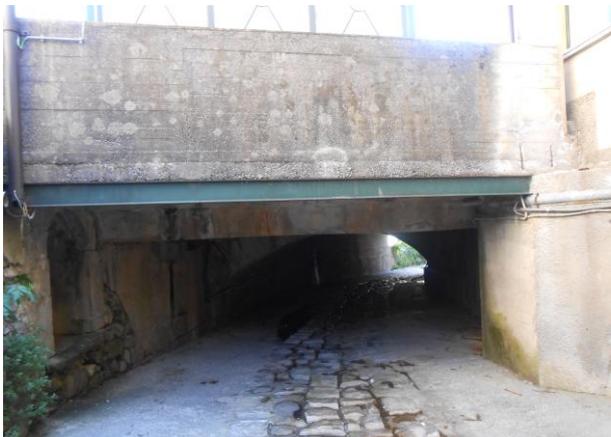
Vista da monte del ponte 51_4

A quota 660 m s.l.m. è presente il ponte lungo la via Mazzini (51_4) e poco più a monte è presente una passerella pedonale (51_5) in acciaio avente una limitata sezione idraulica.

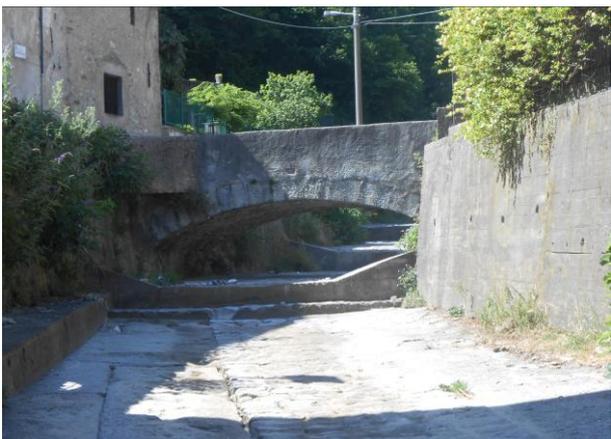
Vista da valle del ponte 51_6

Dal tratto indicato a quota 663 m s.l.m. sono presenti soglie in cls e l'alveo appare regimato artificialmente fino all'attraversamento lungo via Cavour (51_6). Poco più a monte sono presenti due soglie in pietrame annegate nel cemento in buone condizioni di conservazione. Per di più si segnala che lungo tutto il tratto artificiale non sono stati rilevati accumuli di materiale fluviale.

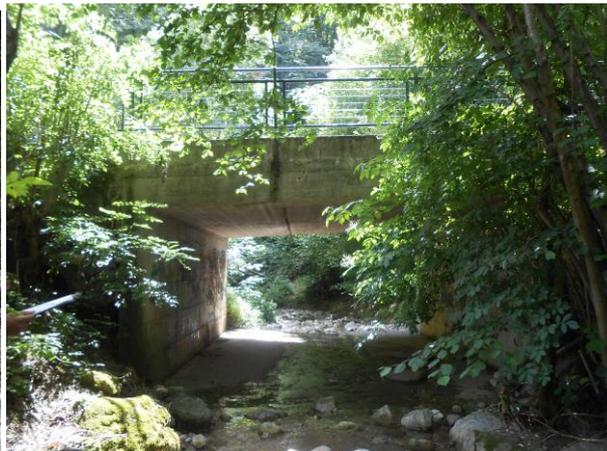
Vista da monte del ponte 51_07

Dall'ultima quota indicata fino al ponte di via Leonardo da Vinci (51_7) l'alveo è confinato negli argini naturali; lungo l'asta fluviale sono stati rinvenuti alcuni accumuli di materiale fluviale (foto 110).

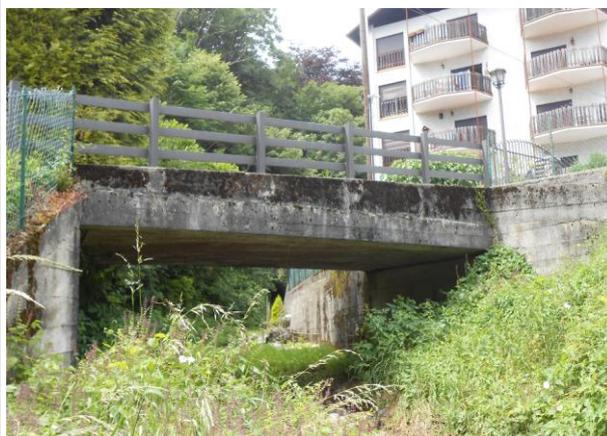
Vista da valle del ponte 51_08

Il torrente prosegue quindi verso monte confinato negli argini naturali fino a quota 696 m s.l.m., quota dal quale il corso d'acqua risulta delimitato a tratti dagli argini in cemento fino al ponte 51_8.

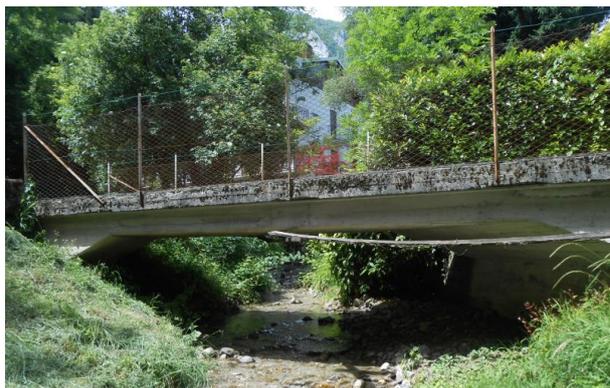
Vista da valle del ponte 51_09

Dal ponte 51_8 fino al ponte presso 51_09 il torrente appare confinato e si segnalano diversi accumuli di materiale fluviale lungo il letto mentre le scarpate sono interessate da erosione fluviale (foto 138).

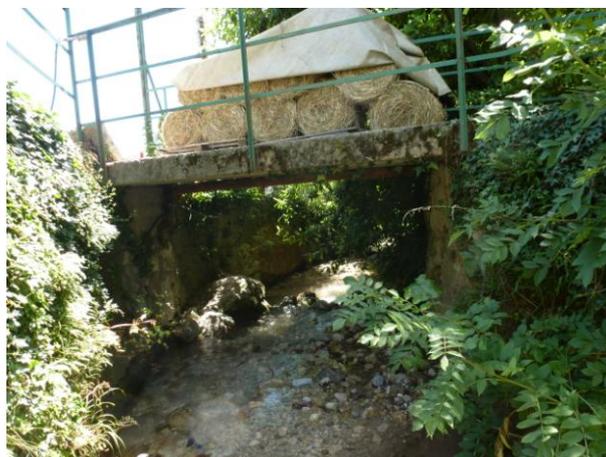
Foto da monte del ponte 51_10

Dal ponte 51_9, proseguendo il camminamento verso monte fino a quota 722 m s.l.m. il corso d'acqua è confinato nei propri argini naturali e localmente si segnalano degli accumuli di materiale fluviale (foto 122) mentre il letto del torrente appare sconnesso. In prossimità dell'ultima quota altimetrica rilevata è presente un ponte 51_10.

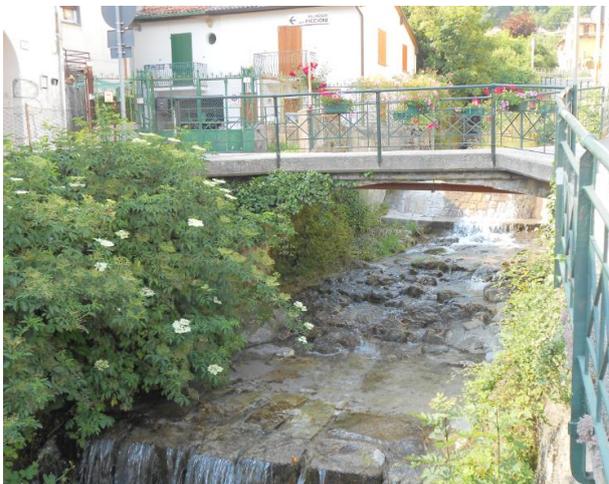
Vista da valle del ponte 51_11

Proseguendo il rilevamento verso monte, precisamente a quota 726 m s.l.m. è stato rilevato il ponte 51_11. Successivamente a circa 120 m a monte dal ponte 51_11 è presente un tratto tombinato (51_12)

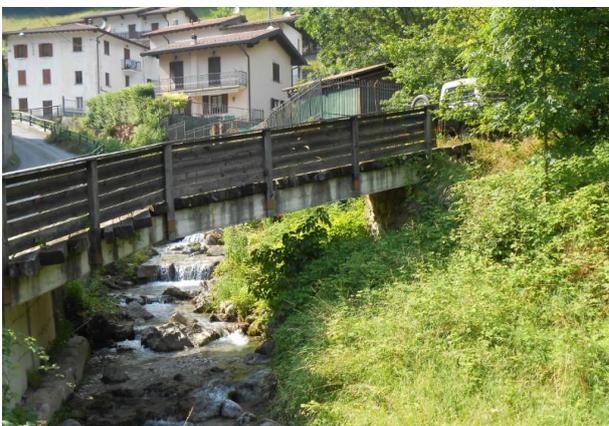
Vista da valle del ponte 51_13

Proseguendo verso monte dal tombotto 51_12, sono state rilevate diverse soglie in pietrame annegato nel cemento in buone condizioni di conservazione. Poco più a monte, precisamente a quota 758 m s.l.m. è presente il ponte 51_13. Risalendo l'asta fluviale per altri 160 metri si è rilevato l'ultimo ponte 51_14.
