**STUDIO IDROGEOLOGICO ED IDRAULICO A SCALA DI  
SOTTOBACINI IDROGRAFICI DEL COMPENSORIO DELLA  
C.M.L.O.V.S.M., FINALIZZATO ALLA DEFINIZIONE DEGLI  
INTERVENTI PRIORITARI DI SISTEMAZIONE E DIFESA IDRAULICA**

**LC051\_E4. SCHEDE DI VERIFICA IDRAULICA  
LC051\_E5. SCHEDE DELLE CRITICITA' RILEVATE  
LC051\_E6. SCHEDA RIASSUNTIVA DELLE CRITICITA'**

**TORRENTE GRIGNA**

**COMUNITA' MONTANA LARIO ORIENTALE - VALLE SAN MARTINO**

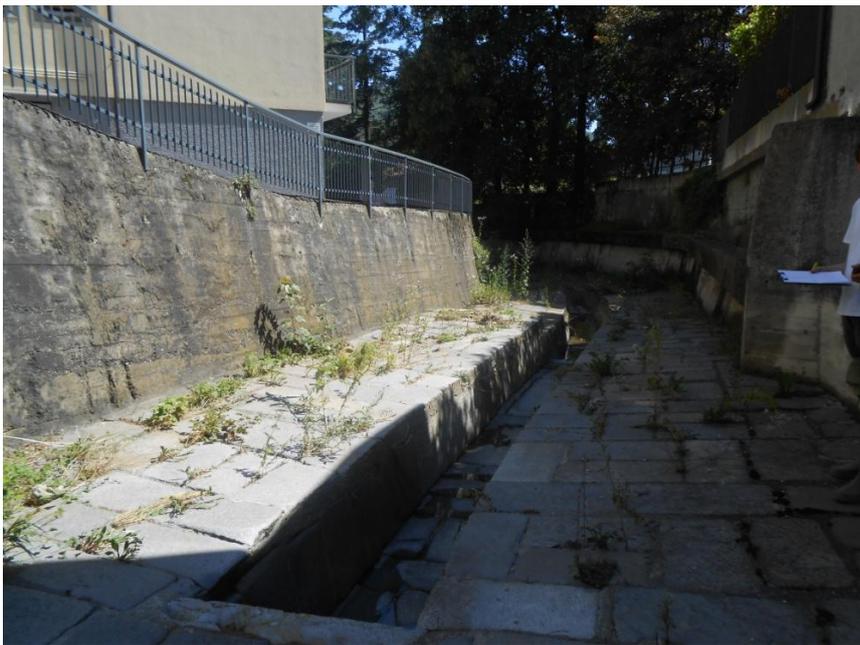
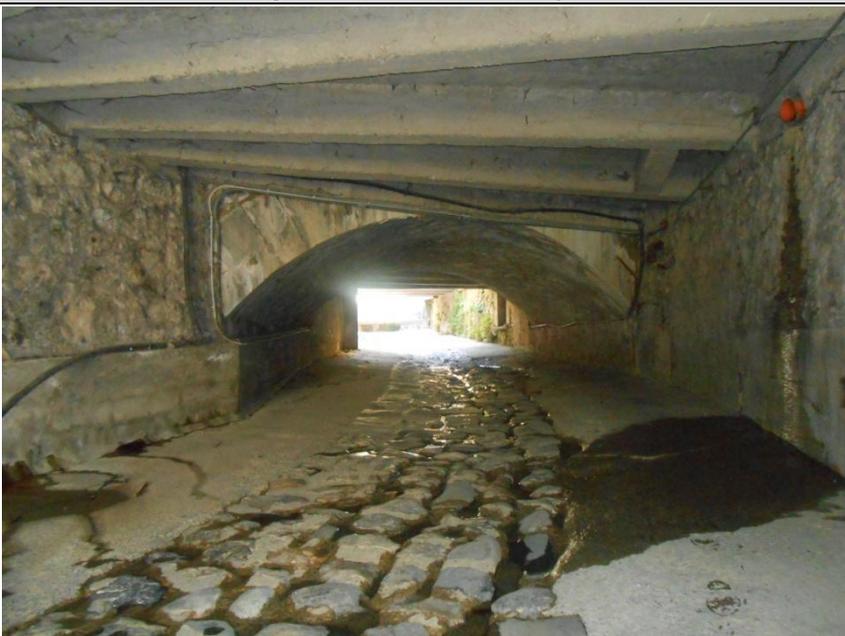
<b>ID PONTE: 51_4</b>	<b>TORRENTE GRIGNA (LC051Z)</b>
<b>Fotografia tratto a monte del ponte</b>

<b>Caratteristiche ponte</b>	
<p><b>Materiale:</b> Ponte costruito in calcestruzzo e pietrame</p> <p><b>Forma:</b> Il ponte presenta una struttura ad arco con l'aggiunta successiva di impalcati orizzontali sia a monte che a valle che ne ampliano la struttura</p> <p><b>Stato di manutenzione manufatto:</b> Buono</p> <p><b>Stato di manutenzione alveo:</b> Buono</p>	
<b>Descrizione</b>	
<p>La lunghezza dell'impalcato è di 12 m, mentre la sua larghezza è di 32 m.</p> <p>L'alveo è costituito da pietrame e calcestruzzo. A monte del ponte le sponde si presentano libere da depositi e vegetazione, mentre a valle vi è la presenza di accumulo di materiale alla base delle sponde e inoltre vi è presenza di vegetazione (erba) sulle sponde.</p>

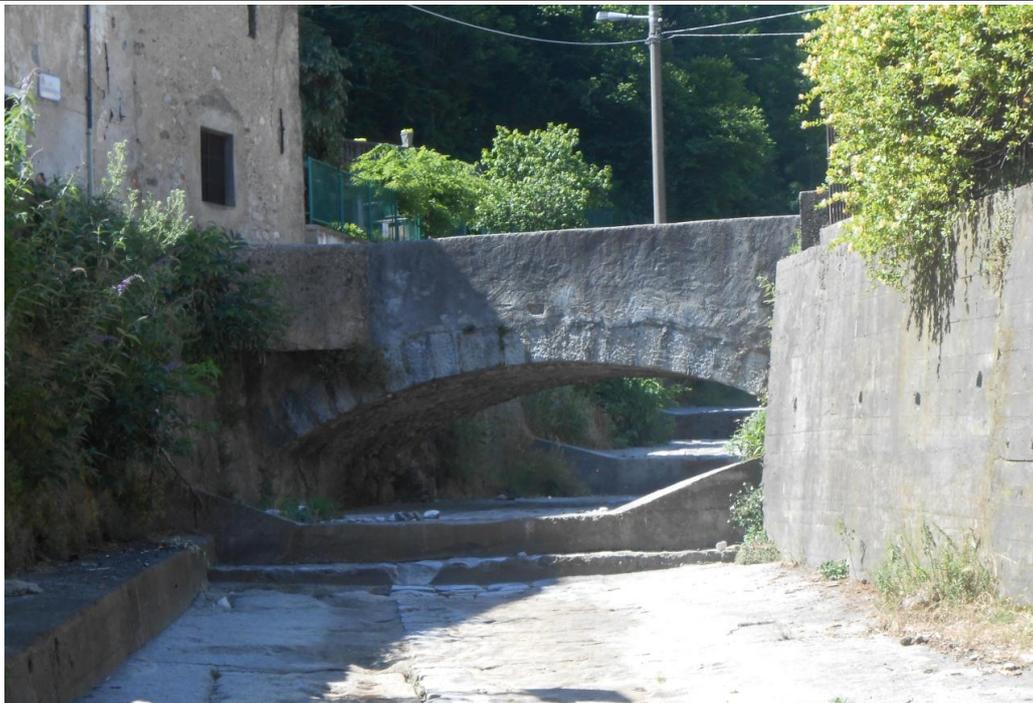
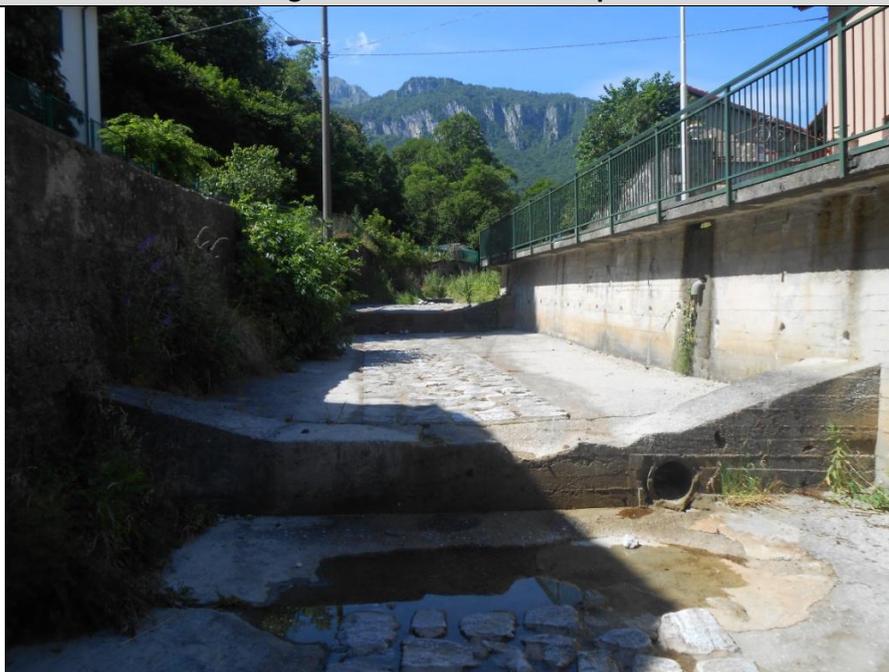
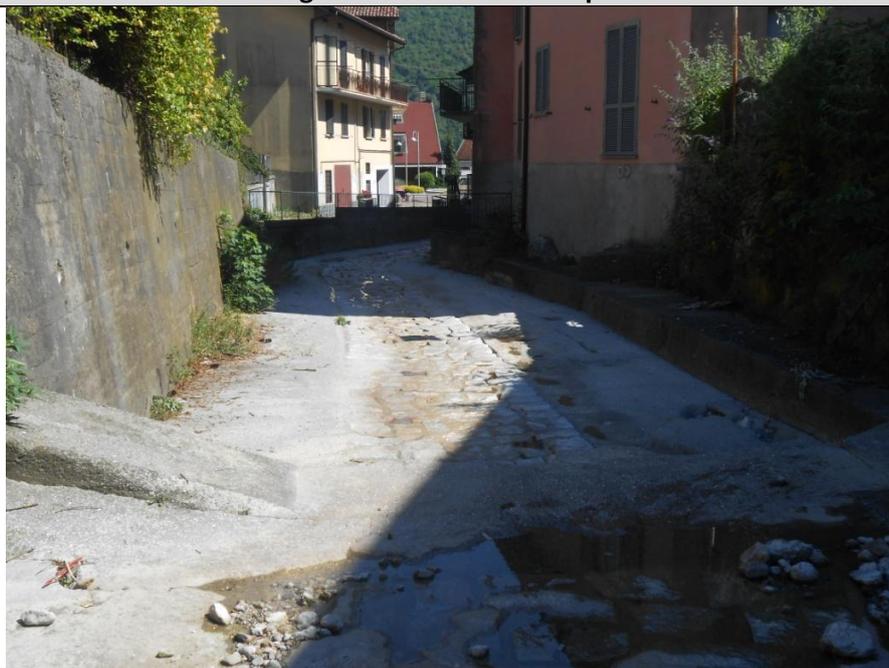
Fotografia sezione in corrispondenza del ponte

**Stato di manutenzione manufatto:** Buono

**Stato di manutenzione alveo:** Buono

L'alveo è costituito da calcestruzzo e pietrame.

Non vi è la presenza di accumulo di materiale o di vegetazione lungo le sponde.

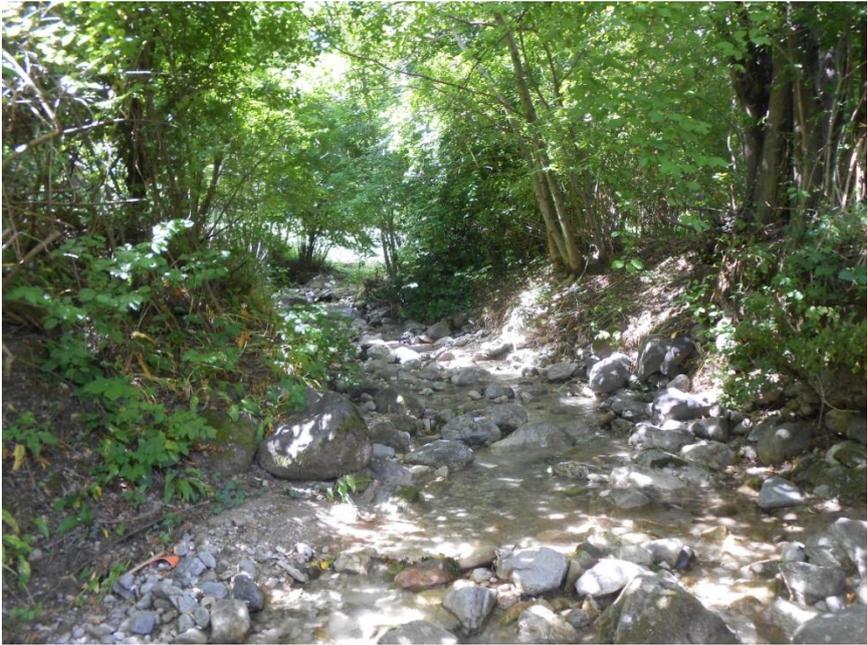
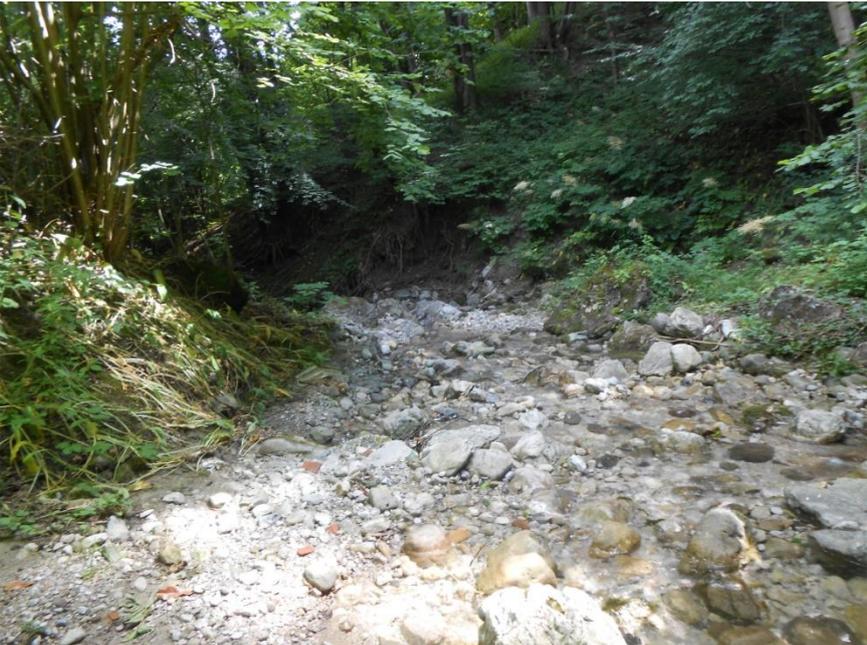
<b>ID PONTE: 51_7</b>	<b>TORRENTE GRIGNA (LC051Z)</b>
<b>Fotografia tratto a monte del ponte</b>

<b>Caratteristiche ponte</b>	
<b>Materiale:</b> Ponte costruito in calcestruzzo e pietrame. <b>Forma:</b> Ponte ad una campata rettangolare <b>Stato di manutenzione manufatto:</b> Buono <b>Stato di manutenzione alveo:</b> Buono	
<b>Descrizione</b>	
La lunghezza dell'impalcato è di 7,73 m, mentre la sua larghezza è di 5,41 m. L'alveo è costituito da calcestruzzo liscio. La luce del ponte si presenta libera da depositi. Sulle sponde, sia a monte che a valle del manufatto, vi è presenza di accumulo di materiale. Inoltre lungo la lunghezza delle sponde vi è la presenza di vegetazione (erba ed alberi).

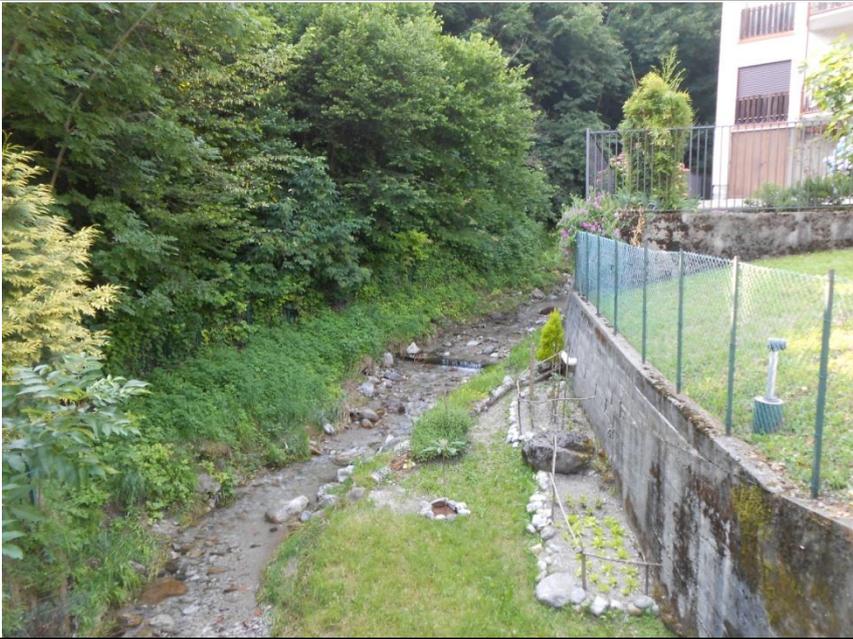
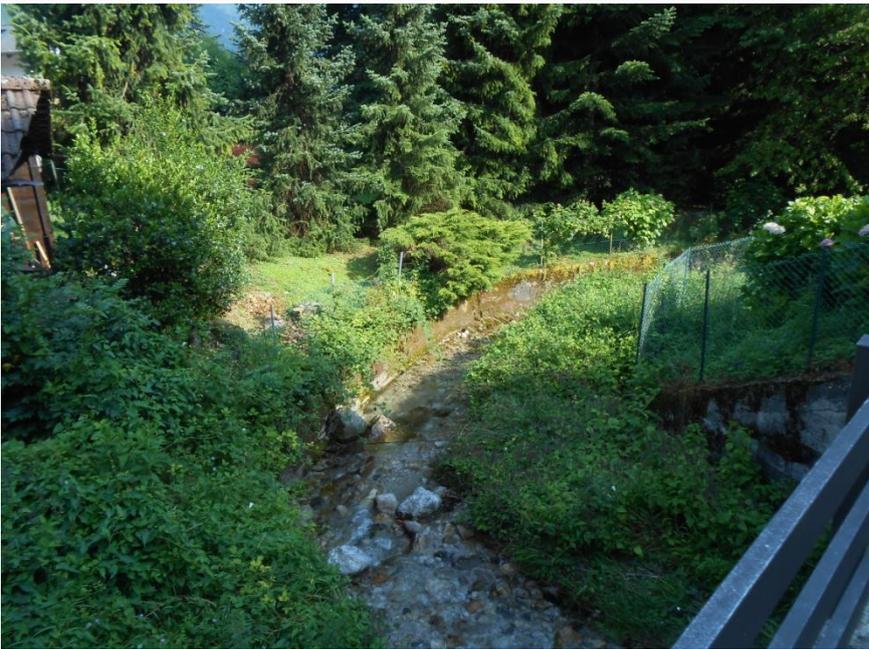
<b>ID PONTE: 51_8</b>	<b>TORRENTE GRIGNA (LC051Z)</b>
<b>Fotografia tratto a monte del ponte</b>

<b>Caratteristiche ponte</b>	
<b>Materiale:</b> Ponte costruito in cemento armato <b>Forma:</b> Ponte ad una campata rettangolare <b>Stato di manutenzione manufatto:</b> Buono <b>Stato di manutenzione alveo:</b> Buono	
<b>Descrizione</b>	
La lunghezza dell'impalcato è di 37 m, mentre la sua larghezza è di 11 m. L'alveo è costituito da pietrame. La luce del ponte si presenta libera da depositi. A monte del ponte la base sinistra della sponda si presenta libera, mentre a destra vi è presenza di accumulo di materiale A valle del ponte entrambe le basi delle sponde si presentano libere da accumulo di detriti.

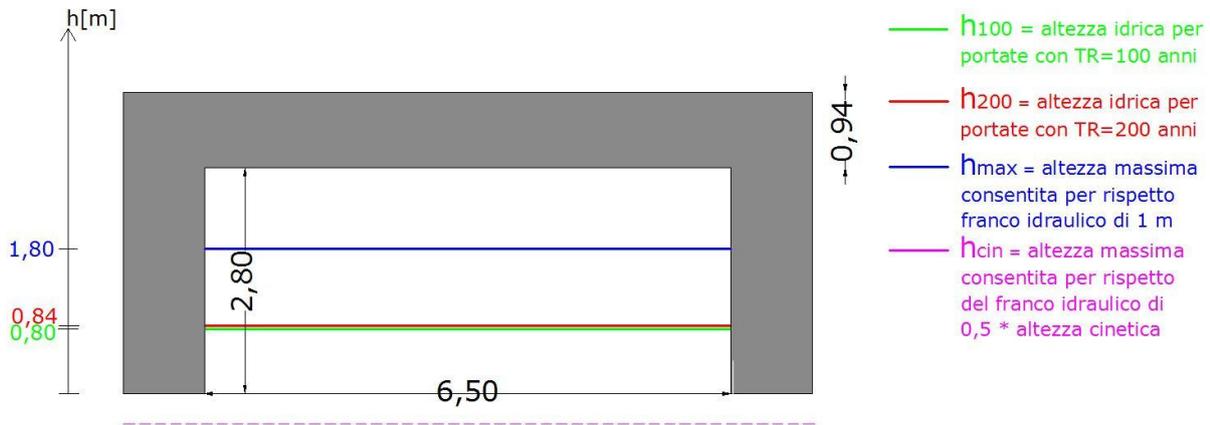
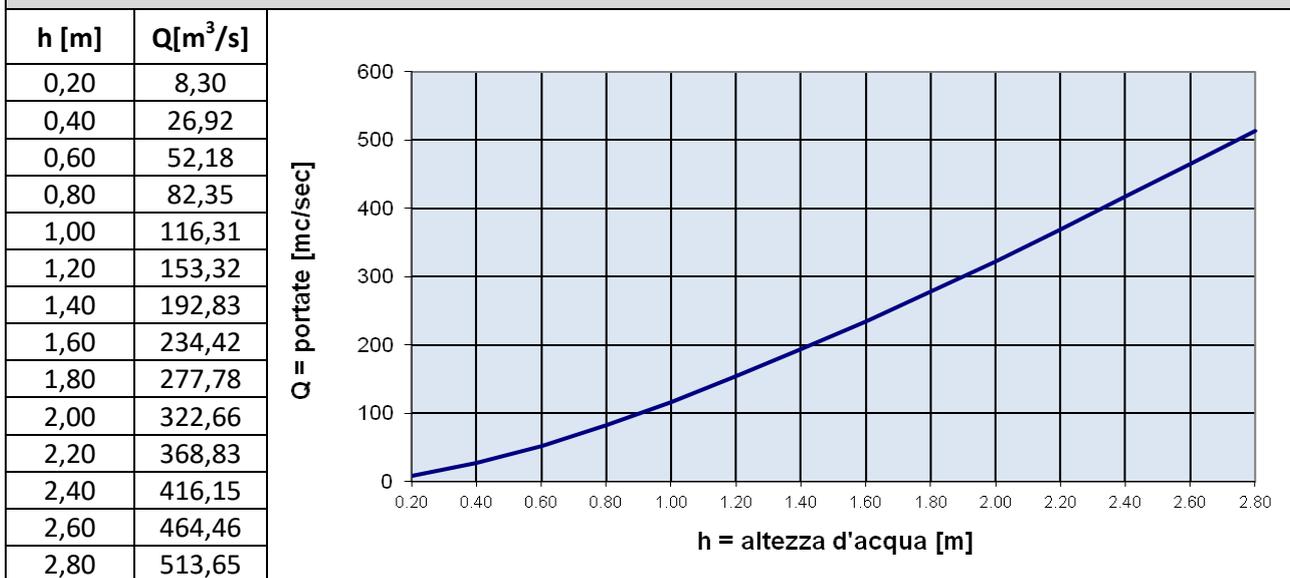
**Geometria della sezione di verifica**

La sezione risulta idraulicamente insufficiente sia per portate con tempo di ritorno di 100 anni che di 200 anni, in quanto in entrambi i casi il minimo franco tra la quota idrometrica relativa alla piena di progetto e la quota di intradosso del ponte pari a 0,5 volte l'altezza cinetica della corrente non può essere garantito, dal momento che la velocità della corrente fa sì l'altezza della sezione non sia sufficiente a garantire suddetto franco.

La sezione risulta idraulicamente sufficiente se si considera un franco idraulico di 1 m.

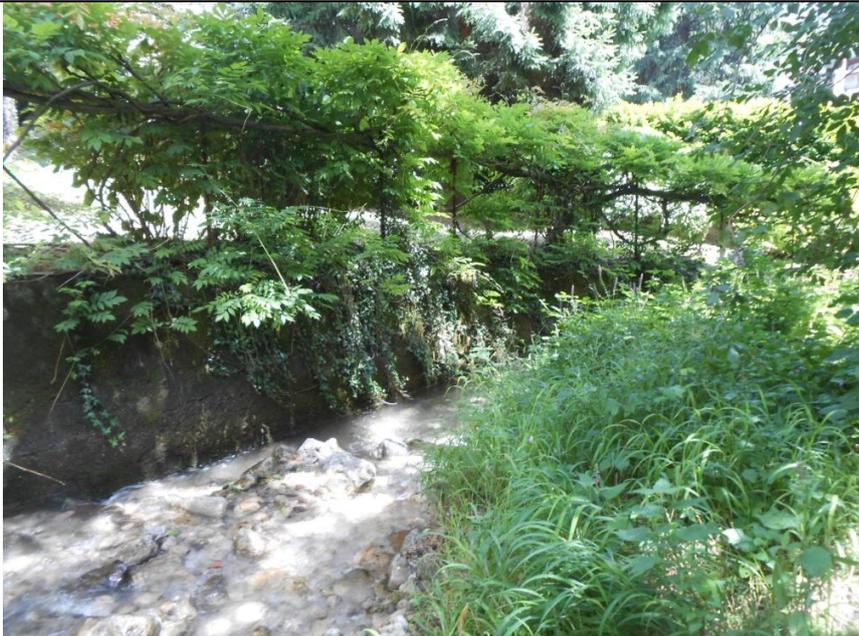
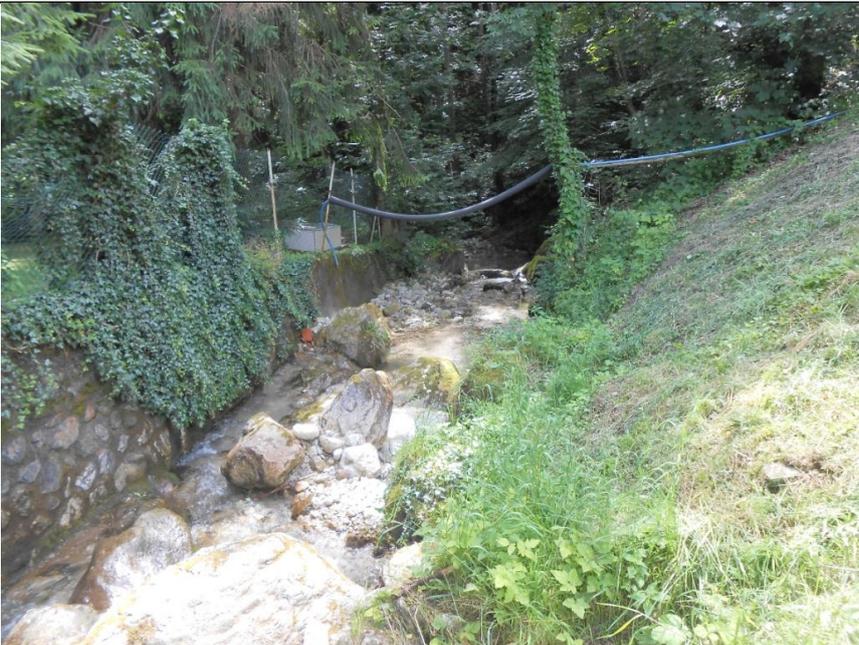
<b>ID PONTE: 51_9</b>	<b>TORRENTE GRIGNA (LC051Z)</b>
<b>Fotografia tratto a monte del ponte</b>

<b>Caratteristiche ponte</b>	
<b>Materiale:</b> Ponte costruito in calcestruzzo e pietrame	
<b>Forma:</b> Ponte ad una campata con sezione trapezoidale e base rettangolare	
<b>Stato di manutenzione manufatto:</b> Buono	
<b>Stato di manutenzione alveo:</b> Buono	
<b>Descrizione</b>	
La lunghezza dell'impalcato è di 7,41 m, mentre la sua larghezza è di 2,70 m. L'alveo in corrispondenza del ponte è costituito da pietrame. La luce del ponte si presenta libera da depositi. Vi è presenza di accumulo di materiale su entrambe le sponde sia a monte che a valle del manufatto. Lungo la lunghezza delle sponde vi è la presenza di vegetazione (erba ed alberi).

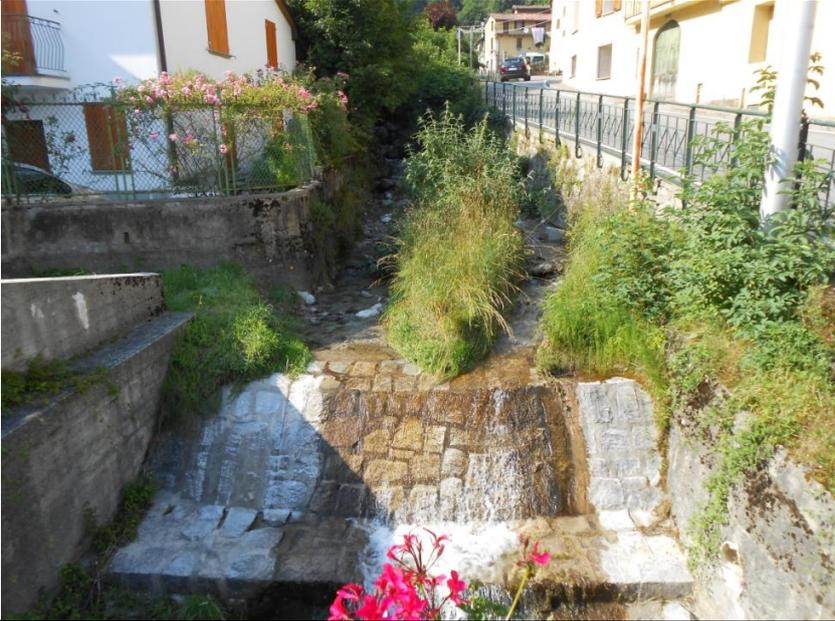
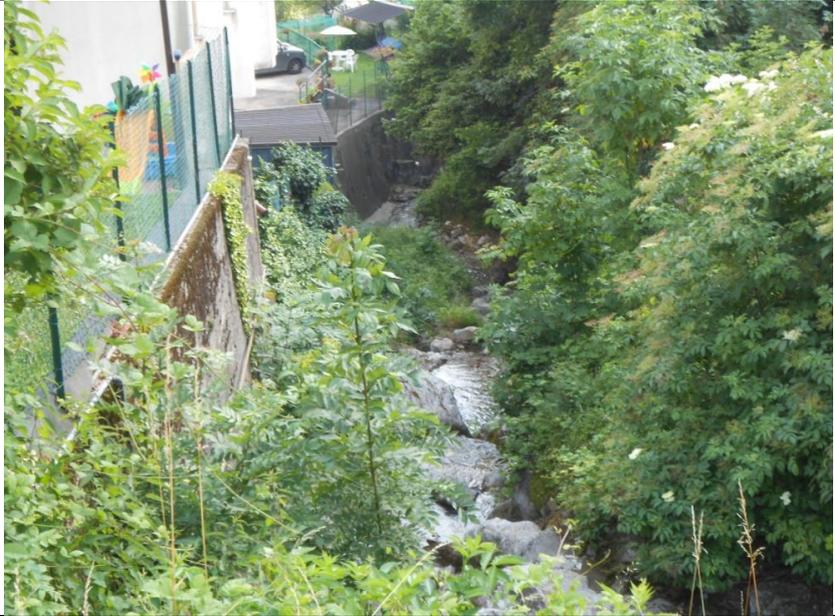
<b>ID PONTE: 51_11</b>		<b>TORRENTE GRIGNA (LC051Z)</b>	
<b>Fotografia tratto a monte del ponte</b>

<b>Caratteristiche ponte</b>			
<b>Materiale:</b> Ponte costruito in cemento armato <b>Forma:</b> Ponte ad una campata rettangolare <b>Stato di manutenzione manufatto:</b> Buono <b>Stato di manutenzione alveo:</b> Buono			
<b>Descrizione</b>			
<p>La lunghezza dell'impalcato è di 5,50 m, mentre la sua larghezza è di 3,15 m. L'alveo in corrispondenza del ponte è costituito da pietrame annegato nel calcestruzzo. La luce del ponte si presenta libera da depositi. A monte del ponte la sponda sinistra si presenta libera da depositi, mentre sulla sponda alla destra idrografica vi è la presenza di materiale. La stessa cosa vale per la parte a valle del ponte. Lungo la lunghezza delle sponde vi è la presenza di vegetazione (alberi).</p>

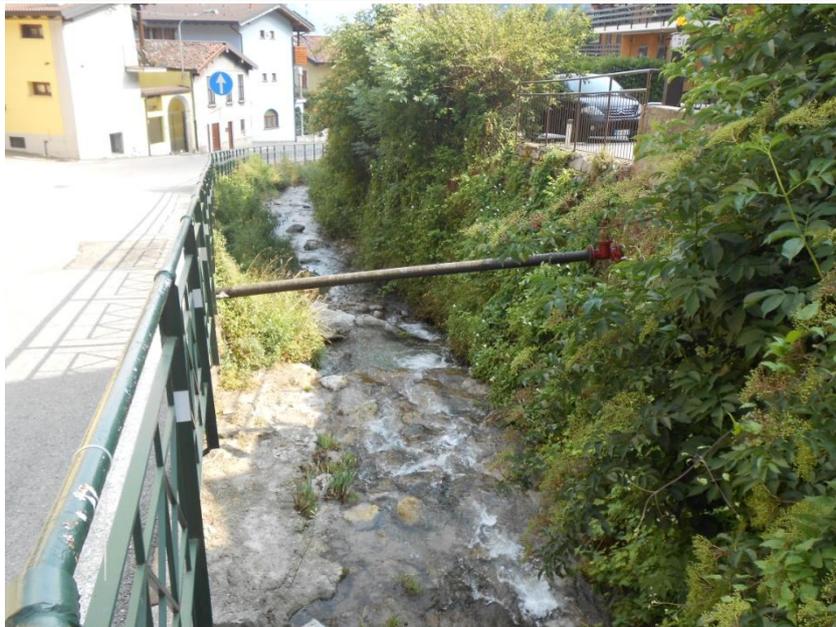
Fotografia tratto a valle del ponte

L'alveo è costituito da calcestruzzo. La luce del ponte si presenta libera da depositi.

A monte del ponte entrambe le basi delle sponde presentano un accumulo di materiale, mentre a valle del ponte entrambe le sponde si presentano libere.

Lungo la lunghezza delle sponde di monte vi è la presenza di vegetazione (erba ed alberi).

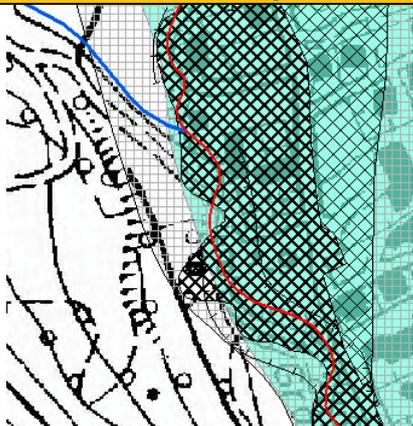
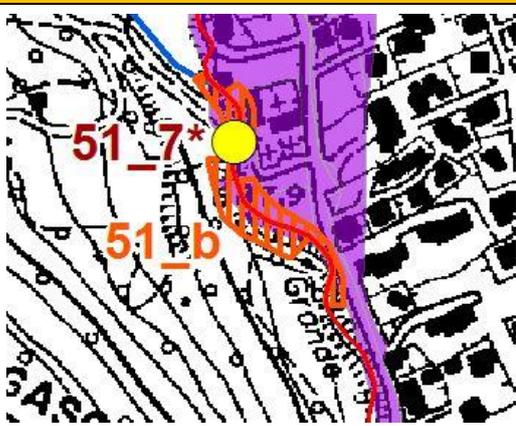
ID: 51_b	TORRENTE GRIGNA (LC051Z)
<p><b>Descrizione del fenomeno</b></p>	<p>Entrambi gli argini risultano soggetti ad erosione e cedimento causato dall'azione del corso d'acqua favorita anche dell'acclività degli stessi.</p>
<p><b>Fotografie</b></p>	
<div style="text-align: center;">

<p>Foto 104: vista della sponda idrografica destra</p> </div>	
<p><b>Tipologia di opere proposte</b></p>	
<p>Interventi di disboscamento della vegetazione arbustiva presente lungo gli argini.                      Realizzazione di scogliere in pietrame lungo gli argini.                      Realizzazione di una scogliera in corrispondenza della scarpata presente in sinistra idrografica in fregio alla via Fiume, valutando eventuali interventi di stabilizzazione della stessa considerata l'acclività e il limitato sviluppo della base.</p>

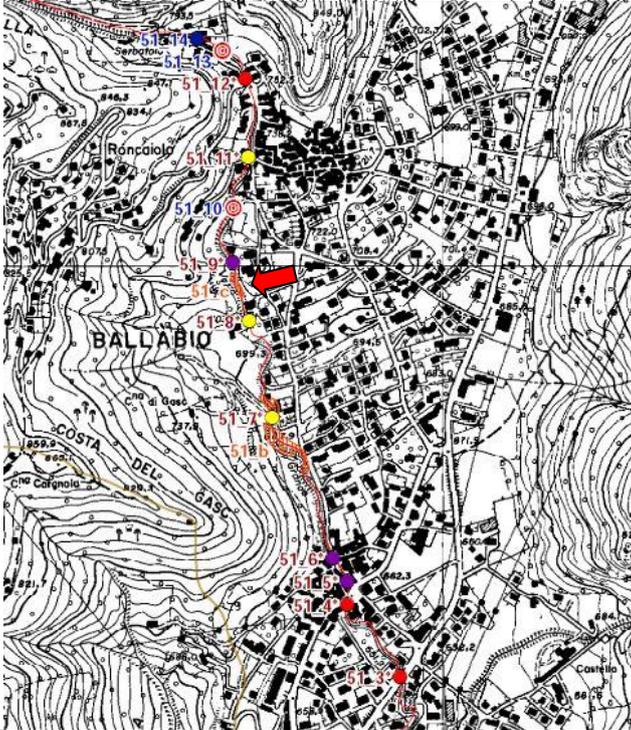
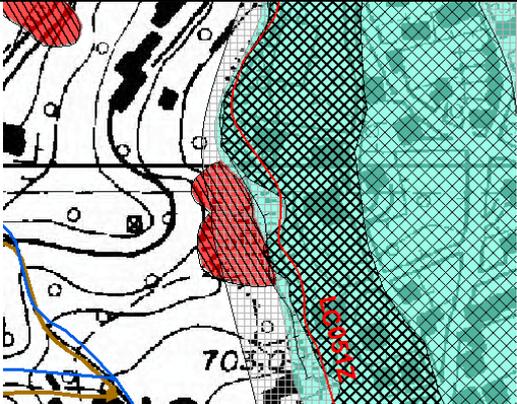
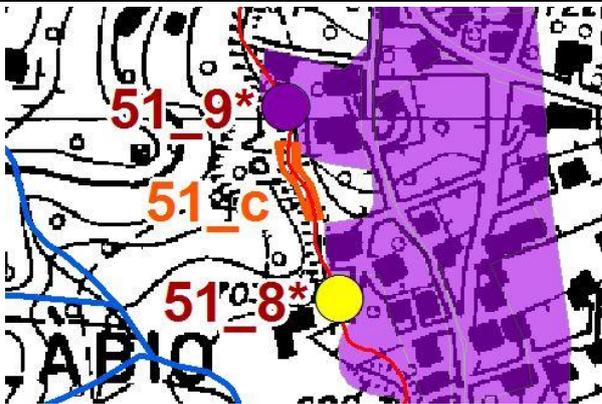
**SCHEDA CRITICITA' IDROGEOLOGICA 51\_c**

ID: 51_c	TORRENTE GRIGNA (LC051Z)
<b>Caratteristiche fenomeno di dissesto idrogeologico</b>	
Località	Circa 50 m a valle del ponte 51_9
Comune	Comune di Ballabio (LC)
Quota	720 m s.l.m.
Fenomeni di dissesto/criticità	Fenomeni di erosione/cedimento
Estensione del fenomeno	50 metri
Area PAI	Area di conoide attivo non protetta (Ca); Area di conoide non recentemente attivatosi o completamente protetta (Cm); Area di frana quiescente (Fq)
Opere già esistenti	Nessuna
Area di rischio Direttiva Alluvioni	R4 (Area a rischio molto elevato), R1 (Area a rischio moderato)
Perimetrazione GEOIFFI	Scivolamento rotazionale/traslativo; Colamento rapido quiescente
<b>Inquadramento geografico</b>

<b>ID: 51_c</b>	<b>TORRENTE GRIGNA (LC051Z)</b>
<b>Descrizione del fenomeno</b>	Il tratto di torrente non risulta regimato artificialmente e pertanto si possono osservare le tipiche forme di erosione fluviale.
<b>Fotografie</b>
