**STUDIO IDROGEOLOGICO ED IDRAULICO A SCALA DI
SOTTOBACINI IDROGRAFICI DEL COMPENSORIO DELLA
C.M.L.O.V.S.M., FINALIZZATO ALLA DEFINIZIONE DEGLI
INTERVENTI PRIORITARI DI SISTEMAZIONE E DIFESA IDRAULICA**

**LC053_E2. RELAZIONE DI SOPRALLUOGO -
RILIEVO**

TORRENTE GALLAVESA

COMUNITA' MONTANA LARIO ORIENTALE - VALLE SAN MARTINO

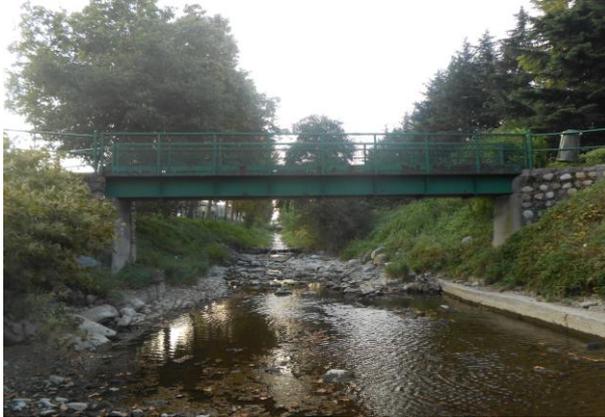
Vista da valle del ponte 53_1.

I sopralluoghi hanno avuto inizio alla foce del Torrente Gallavesa in prossimità della passerella pedonale 53_1. Il tratto di corso d'acqua compreso tra il ponte 53_1 e 53_2 è regolato artificialmente grazie alla presenza delle scarpate arginali apparentemente stabili e dal letto regolare (foto 9).

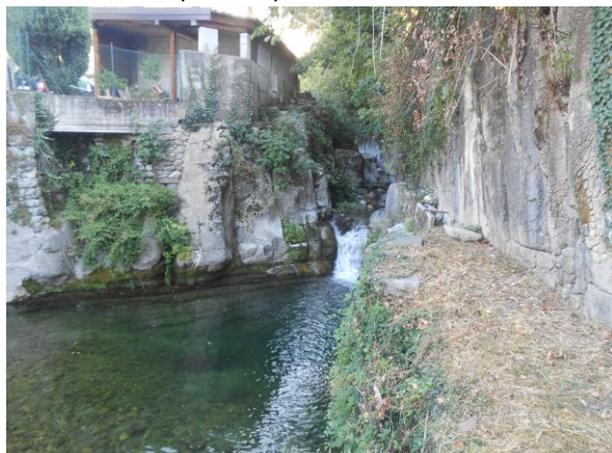
Foto 18 vista verso monte della forra.

Proseguendo il camminamento verso monte per circa 50 m il corso d'acqua scorre confinato attraverso una forra in roccia (foto 19). Il tratto di forra termina in corrispondenza del ponte 54_6. A monte di questo attraversamento il torrente scorre sul substrato roccioso modellato dall'azione erosiva delle acque (foto 27) e risulta regimato a tratti grazie alla presenza di alcune murature in pietrame e cemento, prevalentemente presenti lungo l'argine in sinistra idrografica (foto 28). Tale condizione si manifesta per circa 3620 m verso monte fino a giungere ad una soglia in cemento e pietrame un buone condizioni di conservazione. (foto 38)

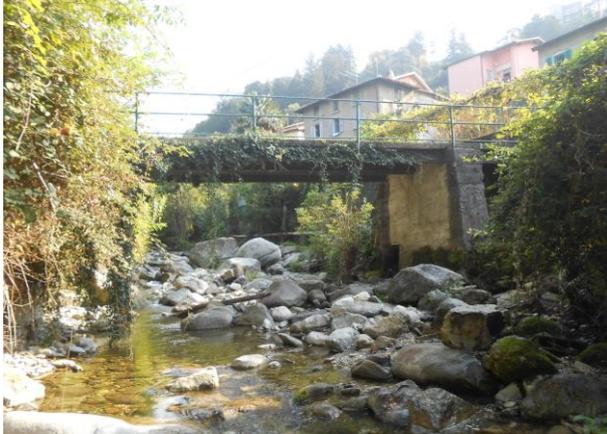
Vista da valle del ponte LC053_9.

Raggiunto quindi il ponte 53_9, a quota 270.5 m s.l.m., (foto 59) si può proseguire in camminamento verso monte per circa 1.3 km.

Dall'ultimo ponte descritto il corso d'acqua scorre confinato all'interno del proprio alveo naturale e sono stati rilevati diversi accumuli di materiale fluviale nel letto del torrente. Giunti a quota 276 m s.l.m. l'impiuvio mostra una sezione ristretta le sponde sono rappresentate dalle pareti rocciose instabili a strapiombo nell'asta fluviale. Lungo il letto della forra sono stati rilevati diversi accumuli di materiale originato dai fenomeni di crollo che coinvolgono le pareti rocciose in fregio al corso d'acqua (foto 65). Per di più; sono stati rilevati diversi accumuli di detriti di crollo e fluviali tali da creare delle "dighe" di materiale. Tale condizione si protrae per circa 500 m, precisamente fino a quota 280 m s.l.m (foto 63).

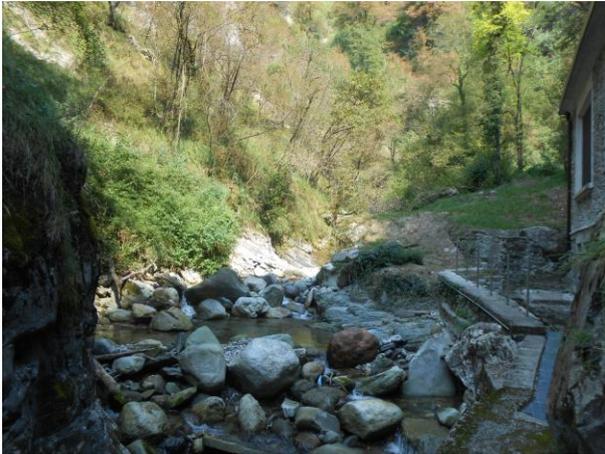
Foto 67 vista verso monte

Poco più a monte lungo la sponda orografica sinistra il Torrente Serta scorre in fegio ad un edificio. Non sono state rilevate particolari criticità dal punto di vista idraulico.

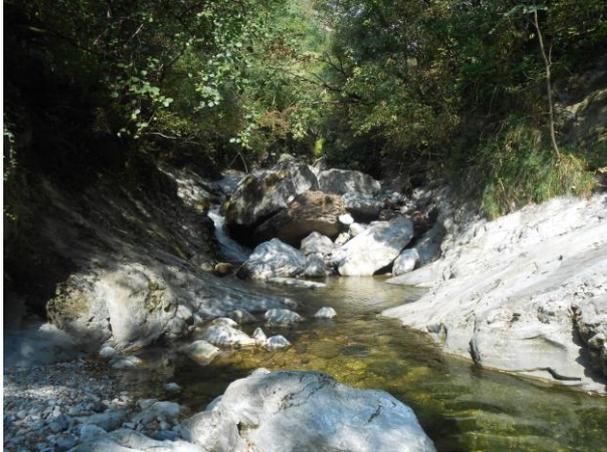
Foto 83 vista verso monte

Da qui il corso d'acqua torna ad avere una sezione più ampia e il letto appare sconnesso e caratterizzato da accumuli di ciottoli e blocchi (foto 74,79 e 83). Contestualmente si segnala la presenza di alcune ostruzioni dell'alveo come a quota 500 m s.l.m. (foto 87). Inoltre a quota 360 m s.l.m. è stata rilevata una soglia in pietrame e cemento in buone condizioni di conservazione (foto 76).

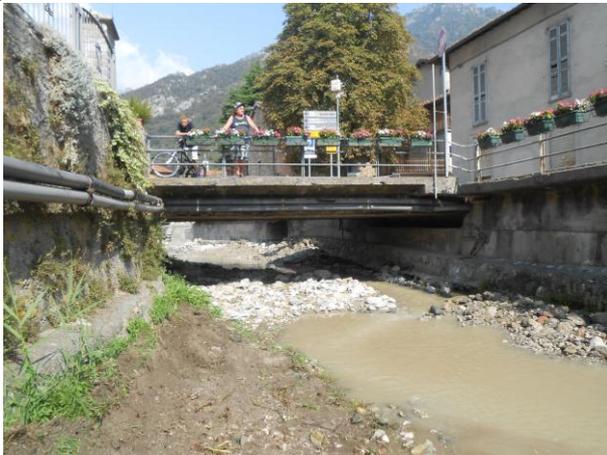
Vista da valle del ponte 53_10.

Nello specifico il primo attraversamento segnalato è il ponte 53_10 lungo via Papa Giovanni XXIII

Risalendo a circa 90 m a monte del ponte 53_16, troviamo l'attraversamento 53_17. Si segnala che il segmento di torrente tra il ponte 53_10 a ponte 53_17 appare regimato artificialmente grazie alle murature in cemento armato presenti in fregio alla via Roma e alle abitazioni residenziali.

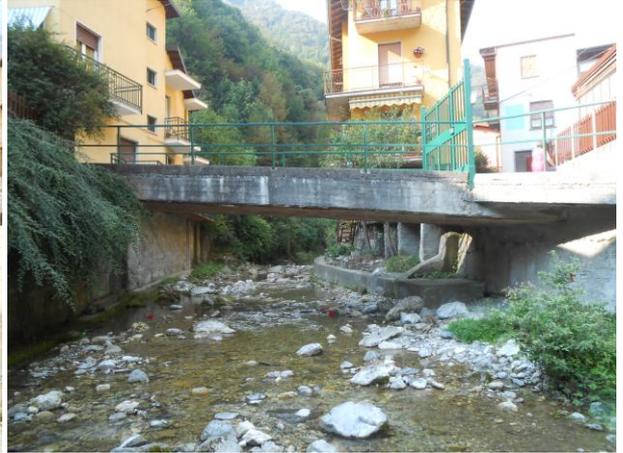
Vista da valle del ponte 53_31.

Pertanto si segnala che dal ponte 53_17 a al ponte 53_31 il torrente è regimato artificialmente e a tratti si rilevano degli accumuli di materiale di origine fluviale. Proseguendo il camminamento per altri 75 m si giunge il ponte 53_32.

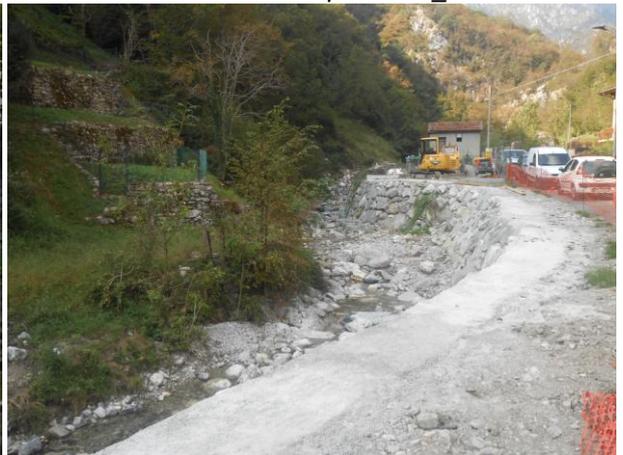
Foto 164 vista verso monte

Dal ponte 53_32 si può risalire il corso d'acqua per altri 220 m per poi raggiungere l'ultimo ponte (53_33). Nel tratto di torrente indicato si segnala la presenza delle scogliere di recente costruzione lungo la sponda orografica sinistra.

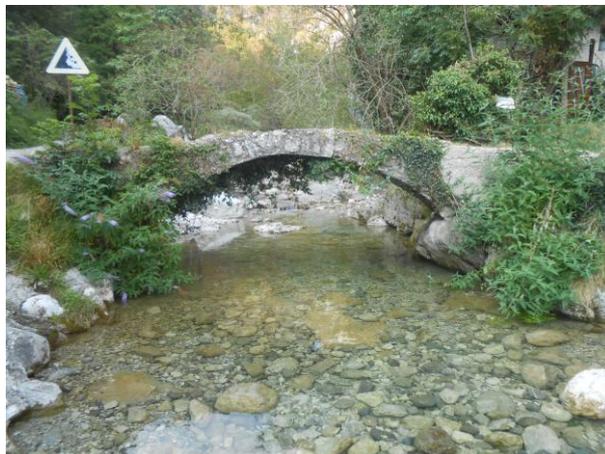
Vista da valle del ponte 53_33.
