**STUDIO IDROGEOLOGICO ED IDRAULICO A SCALA DI  
SOTTOBACINI IDROGRAFICI DEL COMPENSORIO DELLA  
C.M.L.O.V.S.M., FINALIZZATO ALLA DEFINIZIONE DEGLI  
INTERVENTI PRIORITARI DI SISTEMAZIONE E DIFESA IDRAULICA**

**LC053\_E4. SCHEDE DI VERIFICA IDRAULICA  
LC053\_E5. SCHEDE DELLE CRITICITA' RILEVATE  
LC053\_E6. SCHEDA RIASSUNTIVA DELLE CRITICITA'**

**TORRENTE GALLAVESA**

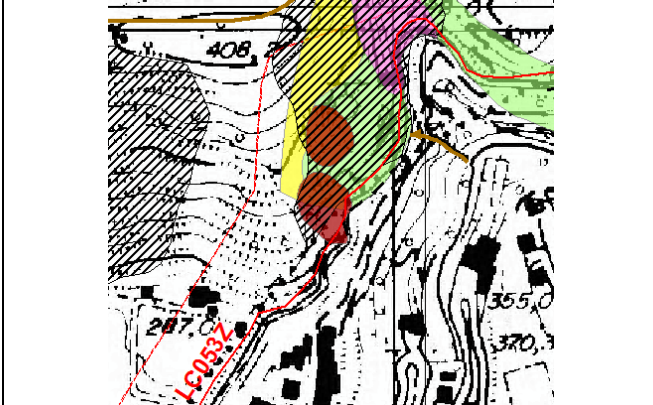
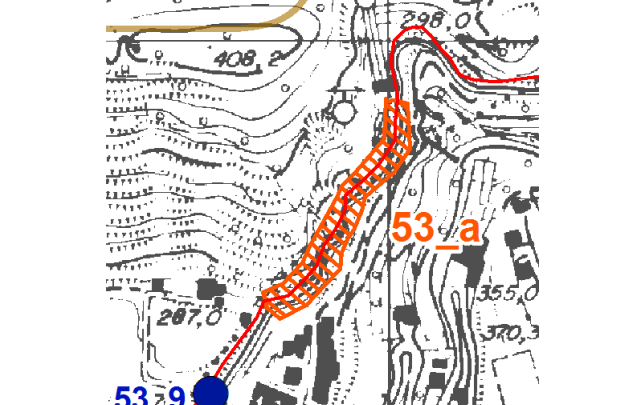
| ID: 53_a | TORRENTE GALLAVESA (LC053Z) |
|---|---|
| Estratto tavola dinamica geomorfologica | Estratto tavola criticità rilevate |

| ID: 53_a | TORRENTE GALLAVESA (LC053Z) |
|---|---|
| Fenomeni di dissesto/criticità | Fenomeni di crollo |
| Estensione del fenomeno | circa 200 metri |
| Area PAI | Area di frana attiva (Fa) |

| ID: 53_a | TORRENTE GALLAVESA (LC053Z) |
|---|---|
| <b>Descrizione del fenomeno</b> | Il tratto è interessato da una forte instabilità delle pareti rocciose prospicienti l'asta fluviale. A tratti il torrente risulta ostruito a causa dell'accumulo di blocchi rocciosi lungo i restringimenti della sezione idraulica e da vecchi tronchi. |
