**STUDIO IDROGEOLOGICO ED IDRAULICO A SCALA DI
SOTTOBACINI IDROGRAFICI DEL COMPENSORIO DELLA
C.M.L.O.V.S.M., FINALIZZATO ALLA DEFINIZIONE DEGLI
INTERVENTI PRIORITARI DI SISTEMAZIONE E DIFESA IDRAULICA**

**LC054_E2. RELAZIONE DI SOPRALLUOGO -
RILIEVO**

TORRENTE SERTA

COMUNITA' MONTANA LARIO ORIENTALE - VALLE SAN MARTINO

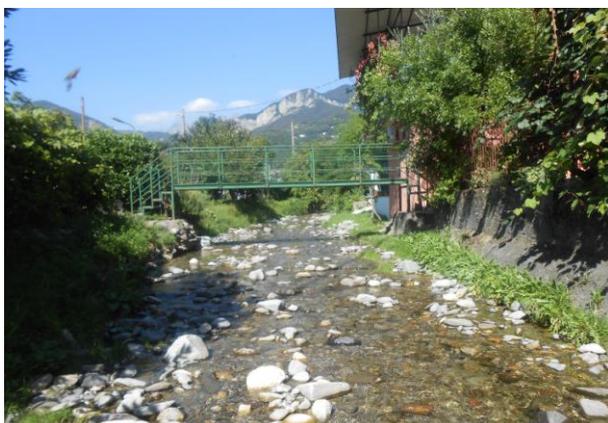
Vista da valle del ponte 54_1

Proseguendo verso monte il tratto di corso d'acqua compreso tra il ponte 54_1 e 54_2 risulta interessato da diverse fasce soggette ad erosione spondale e contestualmente anche in questo ambito la vegetazione a carattere infestante inerbisce entrambi gli argini. Si evidenzia che apparentemente l'alveo risulta avere una sezione idraulica limitata in corrispondenza del ponte ferroviario, dove si rileva anche presenza di accumuli di materiale

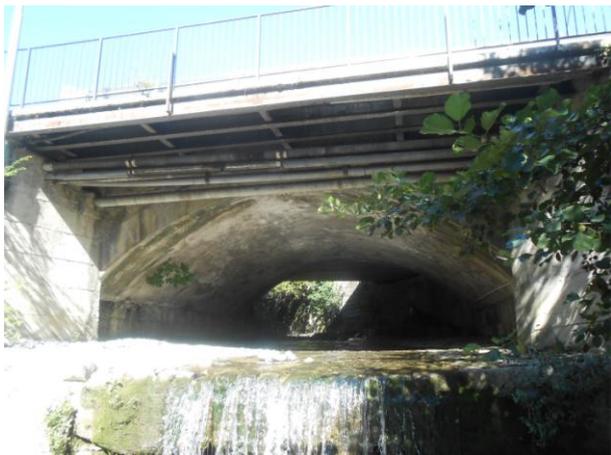
Vista da valle del ponte 54_3

Dal ponte 54_3 il corso d'acqua risulta mal regimato, infatti si possono rilevare diverse fasce soggette ad erosione spondale e alcune arginature fatiscenti (foto 34 e 36).

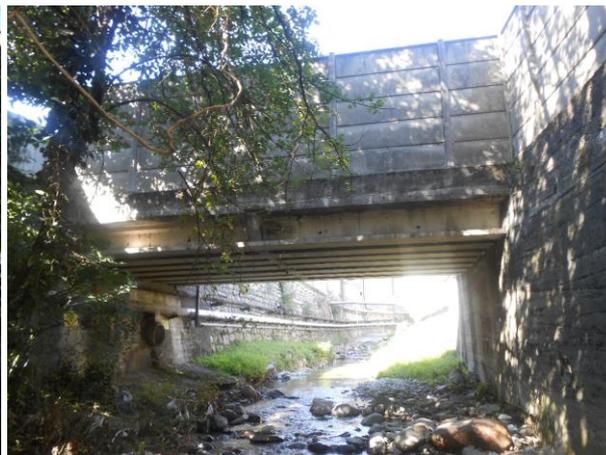
Vista verso monte del ponte 54_4

Raggiunto il ponte 54_3 si può osservare che a monte di circa 25 m è presente il ponte 54_4; qui il torrente scorre all'interno di arginature in cls a confine con i siti industriali.

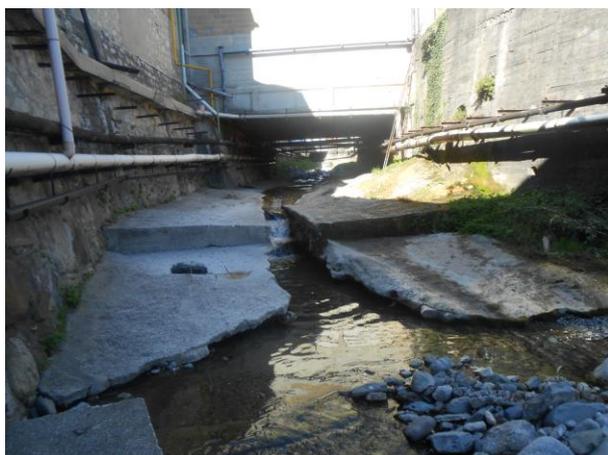
Vista verso monte dell'attraversamento 54_5

L'alveo è parzialmente impermeabilizzato da getti in cls spesso non integri. Lungo le murature sono staffate numerose tubazioni provenienti dalle aree industriali adiacenti.

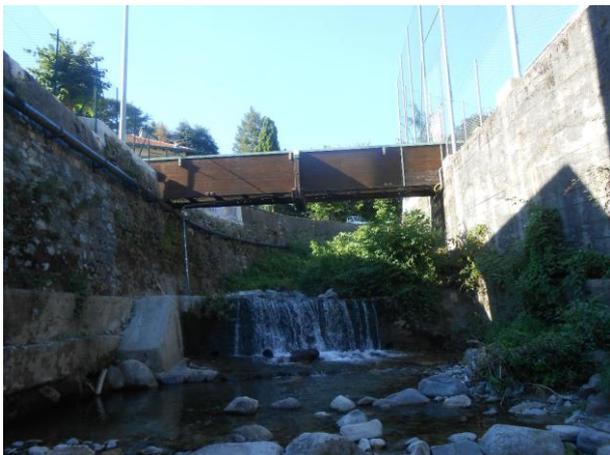
Vista da valle del ponte 54_7

Continuando verso monte si osserva che il tratto compreso tra il ponte 54_6 e il ponte 54_7 appare regimato artificialmente da murature in cemento.

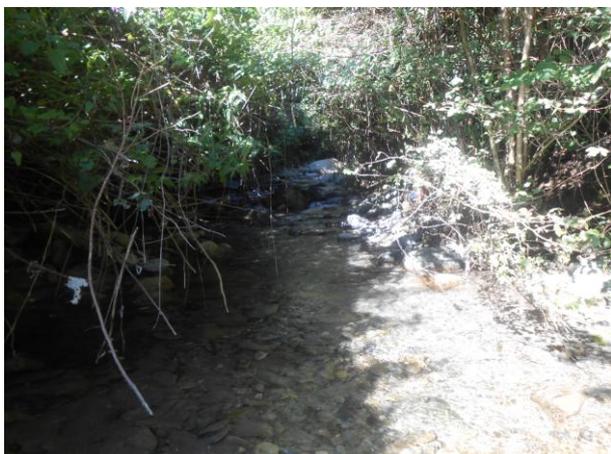
Foto 102 vista verso monte

Proseguendo verso monte fino alla località Valcamogna ove è presente il ponte 54_12, il corso d'acqua scorre confinato all'interno del proprio alveo naturale che in corrispondenza delle sponde risulta particolarmente inerbito dalla vegetazione arbustiva.

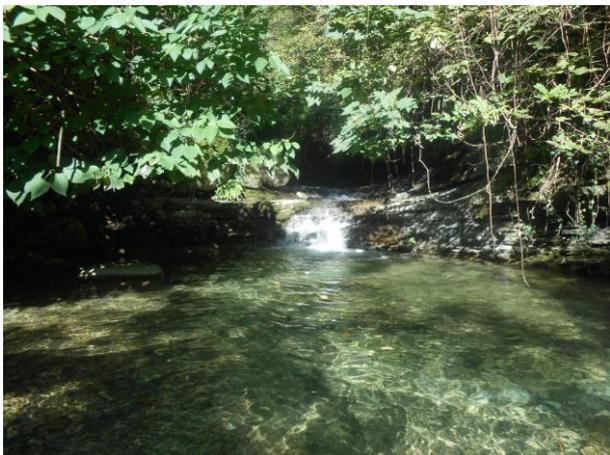
Vista verso monte da quota 410 m s.l.m.

Alle quote 410 m s.l.m. e 415 s.l.m. sono presenti due salti idraulici naturali. Al piede della cascata è presente una soglia in cls con diversi rappezi (foto 115).

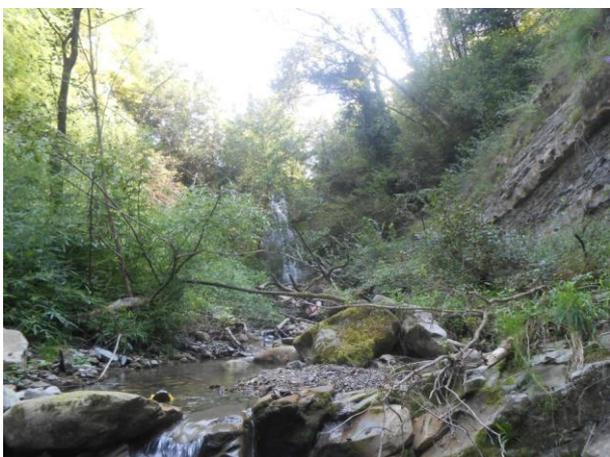
Foto 127 Vista verso monte

Il pedonamento del corso d'acqua si è poi interrotto poco più a monte a causa di una cascata (foto 127), ed è ripreso per un breve tratto nella porzione di torrente posta a Sud della frazione Moioli. Presso tale ambito il corso d'acqua scorre nel proprio alveo naturale e non sono state rilevate particolari criticità idrogeologiche.

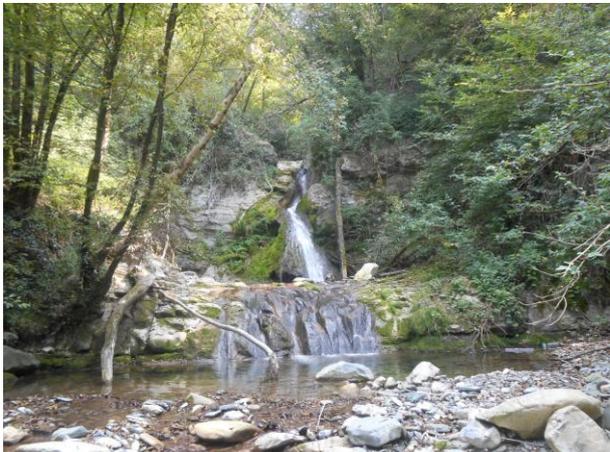
Foto 131 vista da valle della cascata

Il corrispondenza della località Moiola un altro tratto di torrente non è stato rilevato a causa dell'inaccessibilità dell'area a causa di diverse cascate presenti (foto 131 e 136).

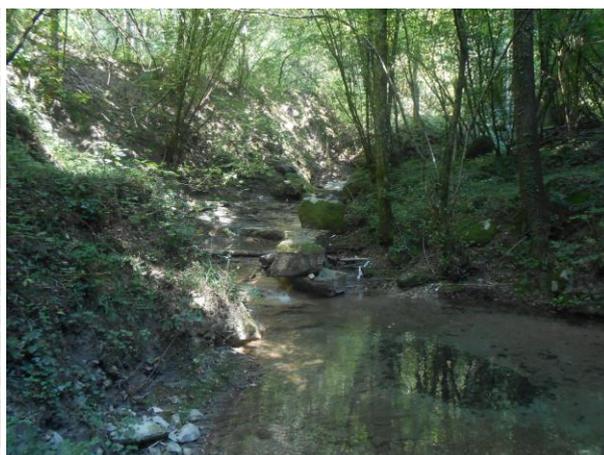
Foto 141 Vista verso monte

Quindi i rilevamenti sono ripresi dal ponte 54_14 dove l'asta fluviale scorre all'interno del proprio alveo naturale (foto 141 e 142).

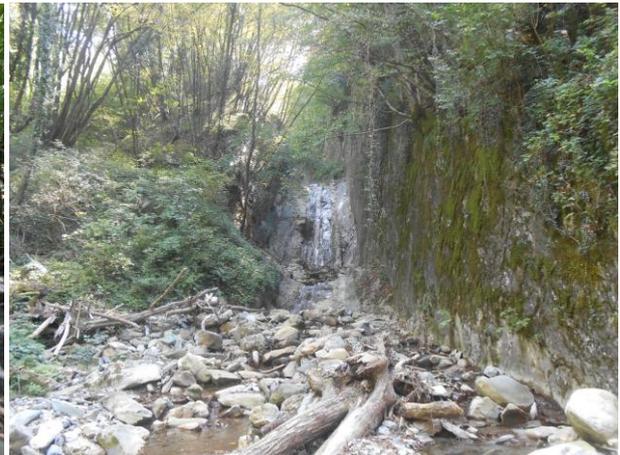
Foto 154 vista da valle del piano inclinato

Continuando il camminamento verso monte il corso d'acqua scorre nel proprio alveo naturale fino ad arrivare al piano inclinato presente a quota 500 m s.l.m. dal quale non è stato possibile il proseguimento del percorso. Si evidenzia in particolare che nel tratto in questione sono stati rilevati diversi volumi di materiale fluviale all'interno dell'alveo (foto 152)

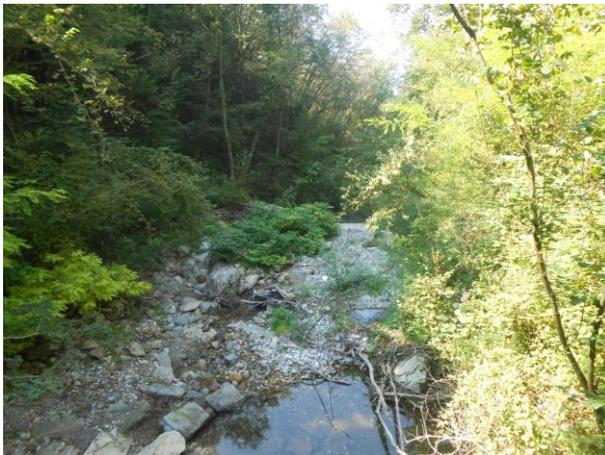
Foto 156 vista verso valle

I rilevamenti sono ricominciati da quota 580 a valle della strada che collega Carenno con Sopracornola, precisamente in corrispondenza di una soglia in cemento (foto 156). A monte della stessa, fino al ponte 54_15, il corso d'acqua risulta regimato artificialmente lungo l'argine in sinistra orografica da una muratura in cemento armato (foto 160).

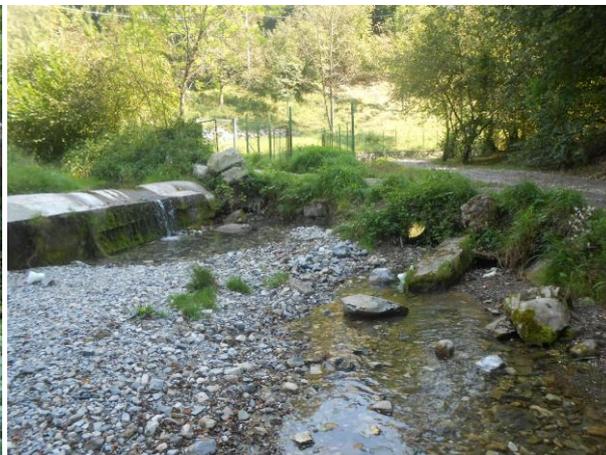
Vista verso monte della confluenza

Raggiunto quindi il ponte 54_15, il corso d'acqua scorre nel proprio alveo naturale fino al ponte 54_16. A circa 40 m a monte del ponte stesso è presente la confluenza del torrente proveniente dal bacino idrografico sul lato Nord del monte Corna Martinella.

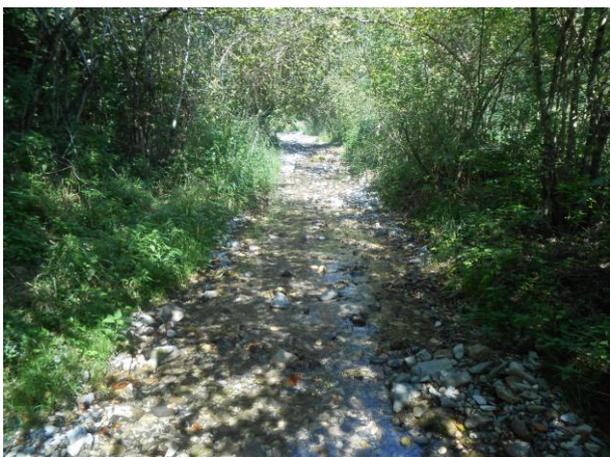
Foto 169 vista verso monte

Dal punto di confluenza dei due torrenti sino al ponte 54_16 non sono state rilevate particolari criticità dal punto di vista idraulico, se non la fitta vegetazione arbustiva presente lungo le sponde

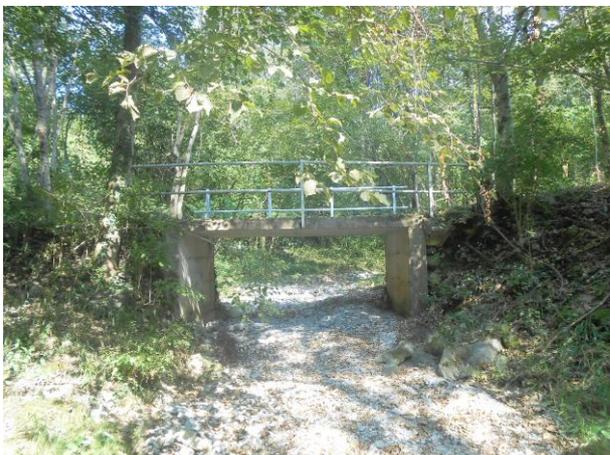
Vista da valle del ponte 54_17

In particolare a monte di quest'ultimo attraversamento è presente un'area soggetta ad erosione spondale e localizzata in prossimità dell'impluvio proveniente dalla Valle della Fraccia. Gli argini risultano soggetti ad erosione fluviale, che in taluni casi favorisce fenomeni di cedimento della sponda stessa (foto 184).

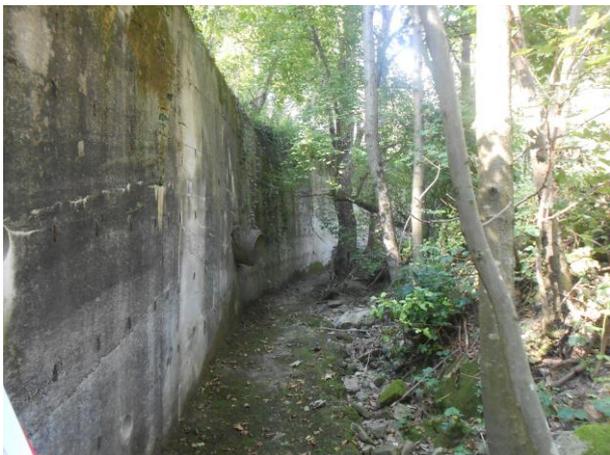
Foto 197 vista verso monte

A monte della condotta la sponda idrografica destra è costituita da una muratura in cemento armato, mentre la sponda opposta è naturale (foto 197)

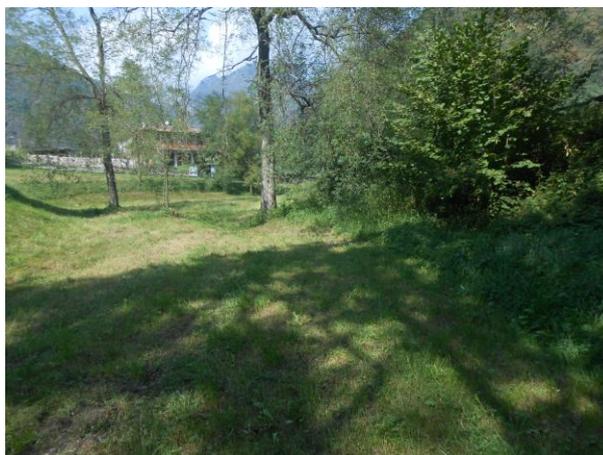
Foto 200 vista verso monte

Poco più a monte, in un tratto pianeggiante, il corso d'acqua non è più visibile per un centinaio di metri (foto 200), e ricompare poco a valle del ponte 54_20.

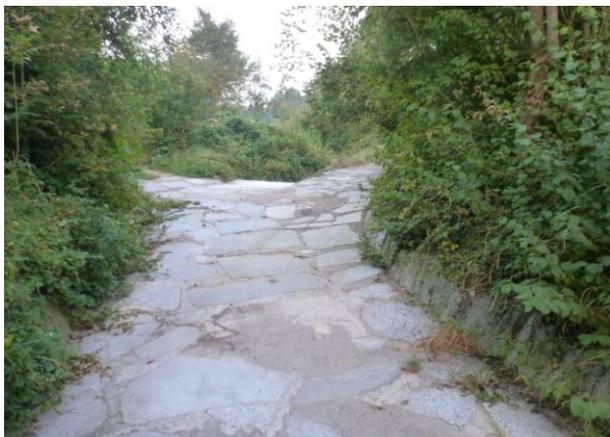
Foto 227 vista verso valle del guado

A circa 180 m a monte dell'ultimo tratto di torrente descritto si incontra un guado lastricato in buone condizioni di conservazione (foto 227). A monte dello stesso l'asta fluviale scorre nel proprio alveo naturale senza particolari criticità per un tratto di circa 130 m, punto dal quale la sponda idrografica è costituita da una muratura in cemento a protezione dei fabbricati residenziali in fregio al corso d'acqua (foto 233 e 235). Poco prima dei fabbricati il letto del torrente è in parte impermeabilizzato da getti discontinui di cls e pietrame anche a protezione dei muri di proprietà. (foto 232).

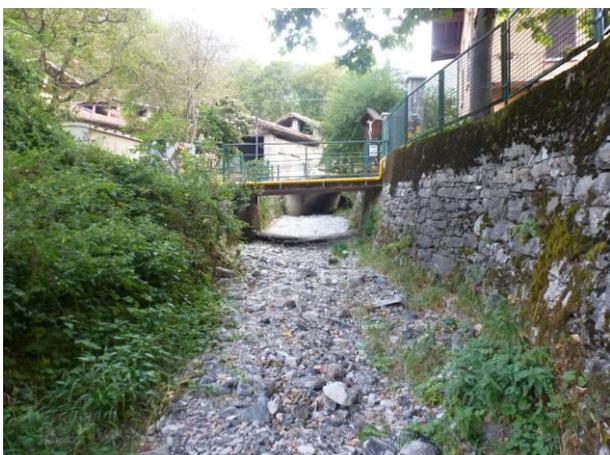
Vista da valle ponte 54_22

Poco più a monte il tratto di corso d'acqua risulta regimato artificialmente e non sono state riscontrate criticità idrauliche. Sono stati individuati 2 attraversamenti codificati come 54_22 e 54_23.
