**STUDIO IDROGEOLOGICO ED IDRAULICO A SCALA DI  
SOTTOBACINI IDROGRAFICI DEL COMPENSORIO DELLA  
C.M.L.O.V.S.M., FINALIZZATO ALLA DEFINIZIONE DEGLI  
INTERVENTI PRIORITARI DI SISTEMAZIONE E DIFESA IDRAULICA**

**LC054\_E4. SCHEDE DI VERIFICA IDRAULICA  
LC054\_E5. SCHEDE DELLE CRITICITA' RILEVATE  
LC054\_E6. SCHEDA RIASSUNTIVA DELLE CRITICITA'**

**TORRENTE SERTA**

**COMUNITA' MONTANA LARIO ORIENTALE - VALLE SAN MARTINO**

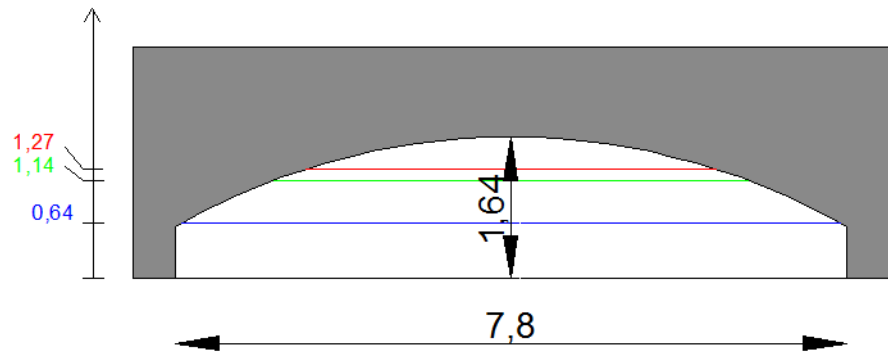
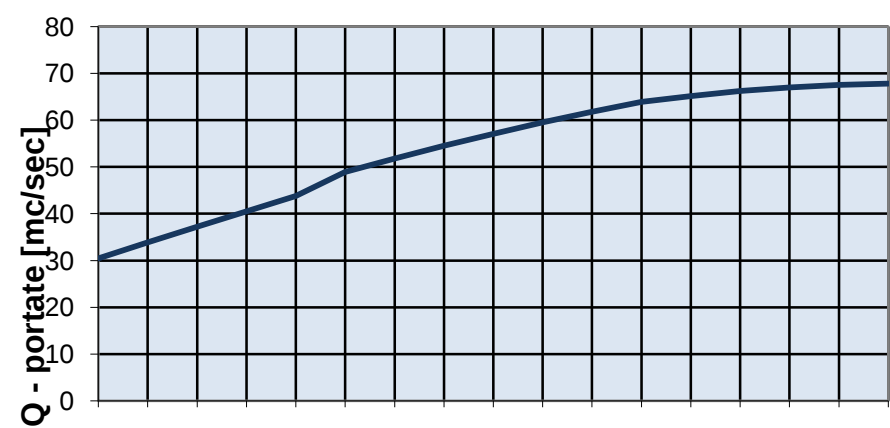
| Altezza (m) | 1,64 | Coeff. di scabrezza di Kutter | 0,55 | | |
| Base (m) | 7,80 | Pendenza del fondo (%) | 2 | | |
| Altezza idrica (m) – TR = 100 anni | 1,14 | Altezza idrica (m) – TR = 200 anni | 1,27 | | |
| La sezione risulta <u>idraulicamente insufficiente</u> sia per portate con tempo di ritorno di 100 anni che di 200 anni, in quanto in entrambi i casi il franco tra la quota idrometrica relativa alla piena e la quota di intradosso del ponte è inferiore al franco minimo di 1 metro (sia per portate comprensive del trasporto solido che della sola portata liquida). | | | | | |

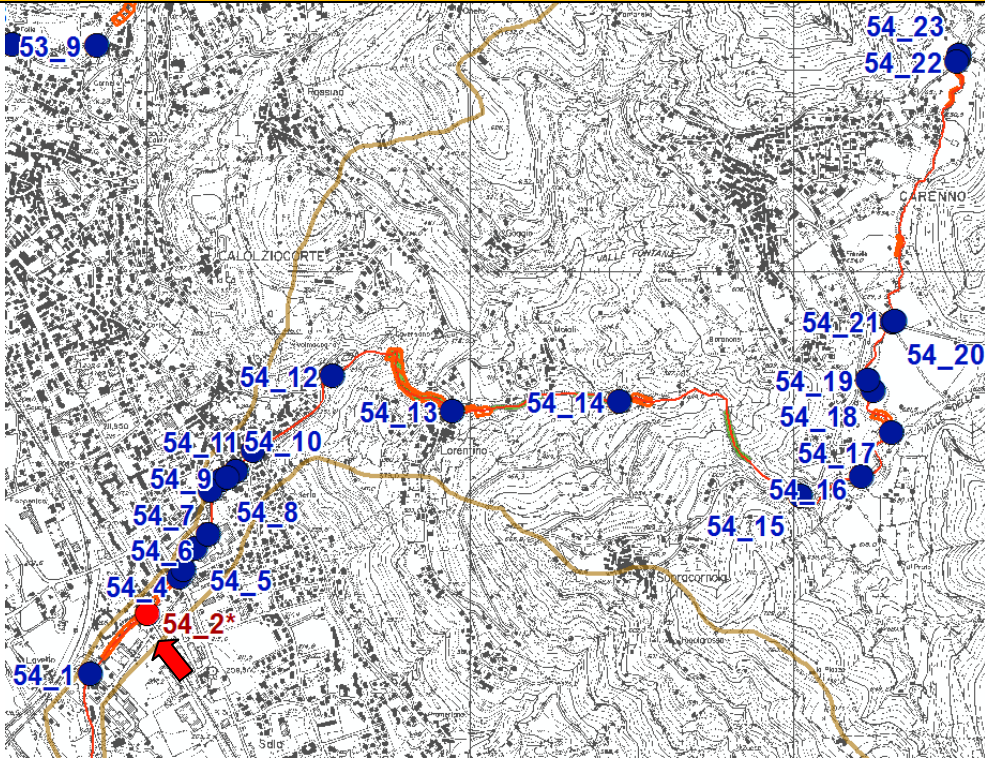
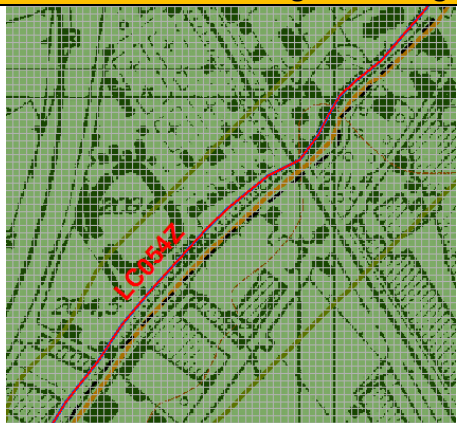
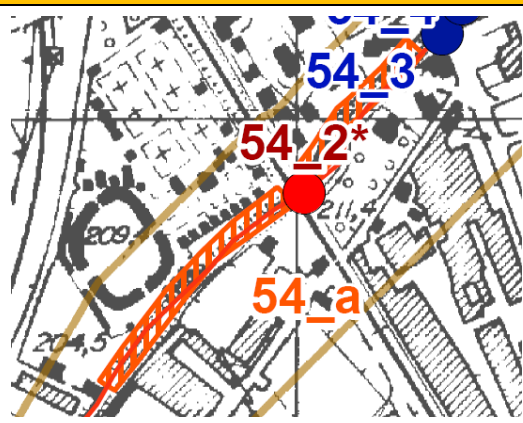
| <b>ID: 54_a</b> | <b>TORRENTE SERTA (LC054Z)</b> |

| <b>Fenomeni di dissesto/criticità</b> | Fenomeni di erosione/cedimento sponde |
| <b>Estensione del fenomeno</b> | circa 340 metri |

| ID: 54_a | TORRENTE SERTA (LC054Z) |
|---|---|
| <b>Descrizione del fenomeno</b> | <p>Gli argini esistenti su entrambe le sponde manifestano evidenti segni di erosione.</p> <p>A tratti alcune porzioni di argine sono costituite da manufatti in pietrame sciolto con la presenza di brevi gabbionature.</p> <p>Presenza di blocchi in cls in alveo anche parzialmente divelti con funzione di soglie e salti idraulici.</p> |

| ID: 54_a | TORRENTE SERTA (LC054Z) |
|---|---|
| <p>Interventi di disboscamento della sponde dalla vegetazione infestante.</p> <p>Interventi di difesa delle sponde dall'erosione fluviale (scogliere/gabbioni) con il mantenimento dell'attuale sezione idraulica e regimazione idraulica dell'alveo.</p> | |

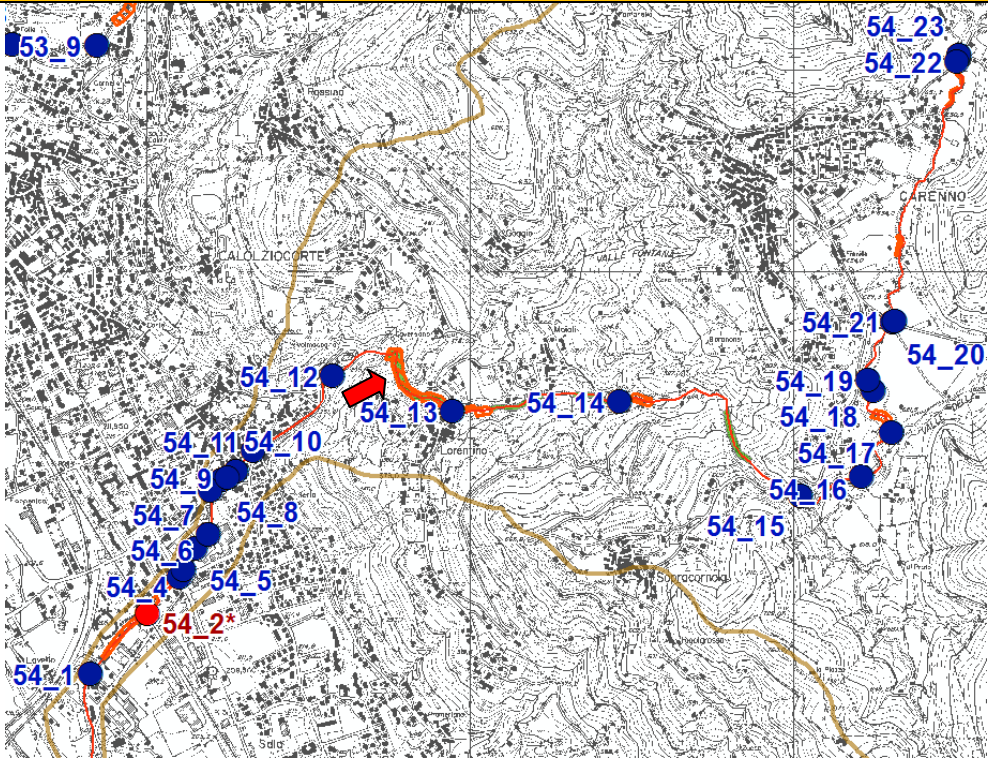
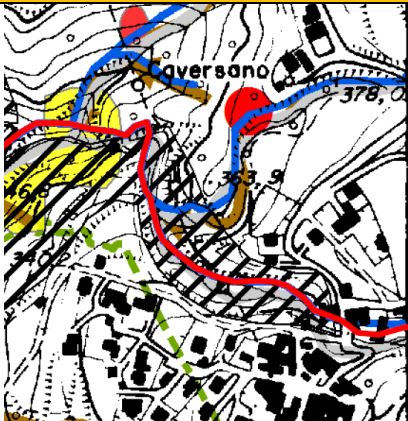
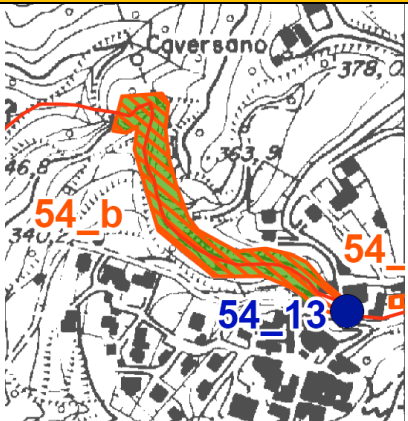
| ID: 54_b | TORRENTE SERTA (LC054Z) |

| ID: 54_b | TORRENTE SERTA (LC054Z) |
|---|---|
| Fenomeni di dissesto/criticità | Fenomeni di crollo |
| Estensione del fenomeno | circa 310 metri |

| ID: 54_b | TORRENTE SERTA (LC054Z) |
|---|---|
| Descrizione del fenomeno | L'ambito è rappresentato dalle pareti rocciose costituite da banchi calcarei di colore grigio, a strapiombo fino a raggiungere il letto del corso d'acqua. Lungo la parete si rileva la presenza sporadica della vegetazione arbustiva. Per il tratto di torrente rilevabile a vista, appare evidente che i versanti non risultano consolidati da opere di mitigazione dalla caduta massi. Altresì, si rileva la presenza della vegetazione arbustiva alloggiata lungo le fratture trasversali rispetto alla pendenza del versante; l'azione disagregatrice dell'apparato radicale può favorire la distacco di blocchi rocciosi. |

| ID: 54_b | TORRENTE SERTA (LC054Z) |
|---|---|
| Ispezione, diserbamento della pareti rocciose e del ciglio delle scarpate, disaggi ove necessario, interventi di consolidamento delle pareti, previo studio geomeccanico. | |

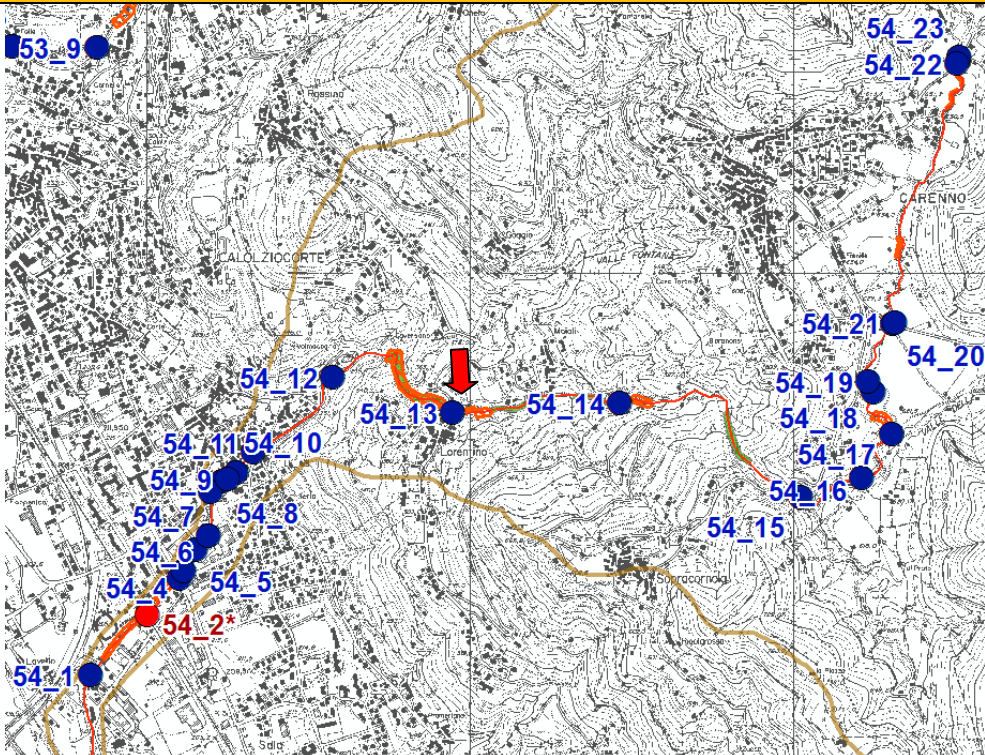
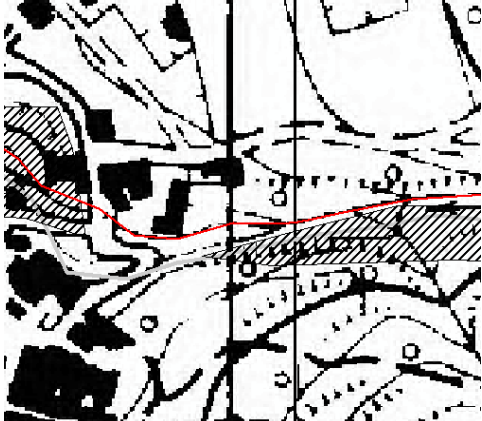
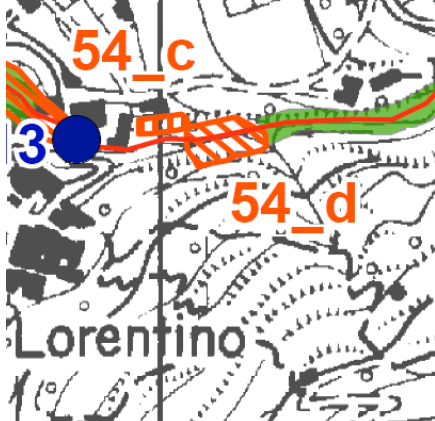
| ID: 54_c | TORRENTE SETA (LC054Z) |

| ID: 54_c | TORRENTE SETA (LC054Z) |
|---|---|
| Fenomeni di dissesto/criticità | Fenomeni di erosione/cedimento sponde |

| ID: 54_c | TORRENTE SERTA (LC054Z) |
|---|---|
| Descrizione del fenomeno | La sponda idrografica destra del Torrente risulta particolarmente acclive e soggetta ad erosione. |

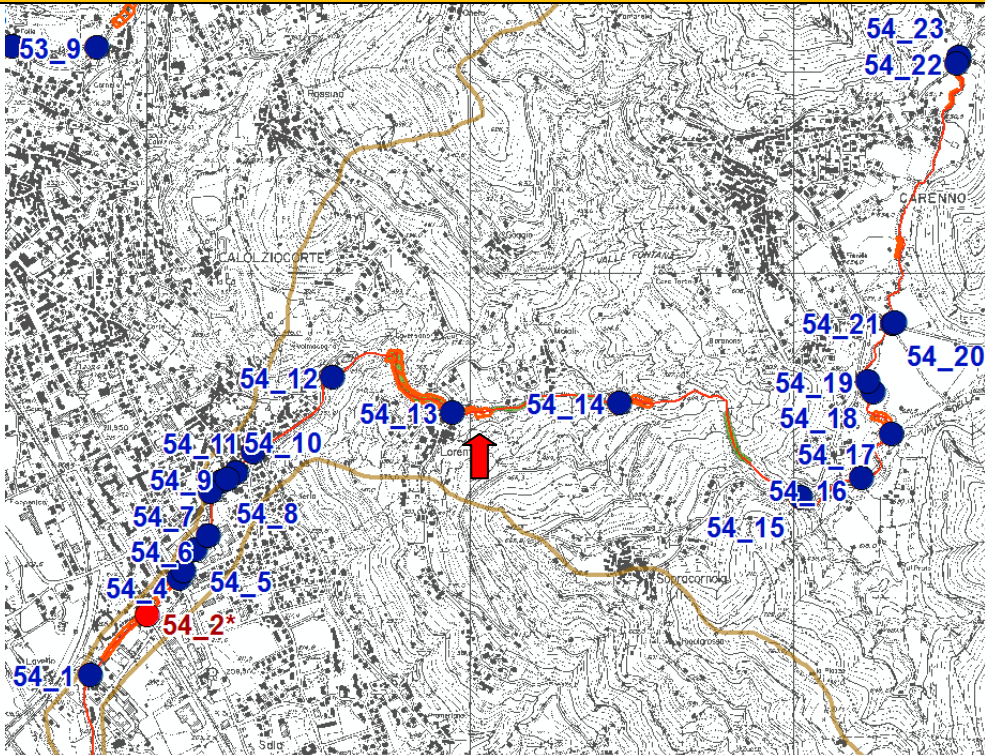
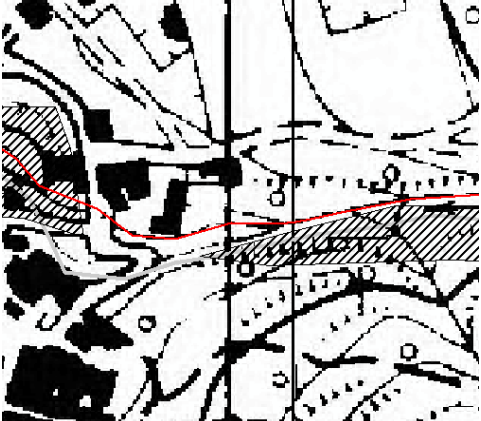
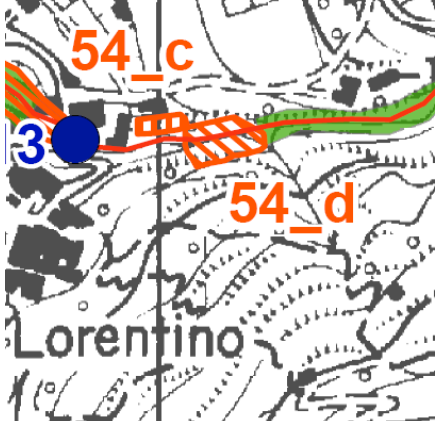
| ID: 54_d | TORRENTE SERTA (LC054Z) |
|---|---|
| <b>Descrizione del fenomeno</b> | Il versante roccioso posto lungo la sponda idrografica sinistra risulta essere particolarmente acclive e l'ammasso roccioso appartenente scadente mostra alla base evidenti accumuli detritici generati da crolli. |

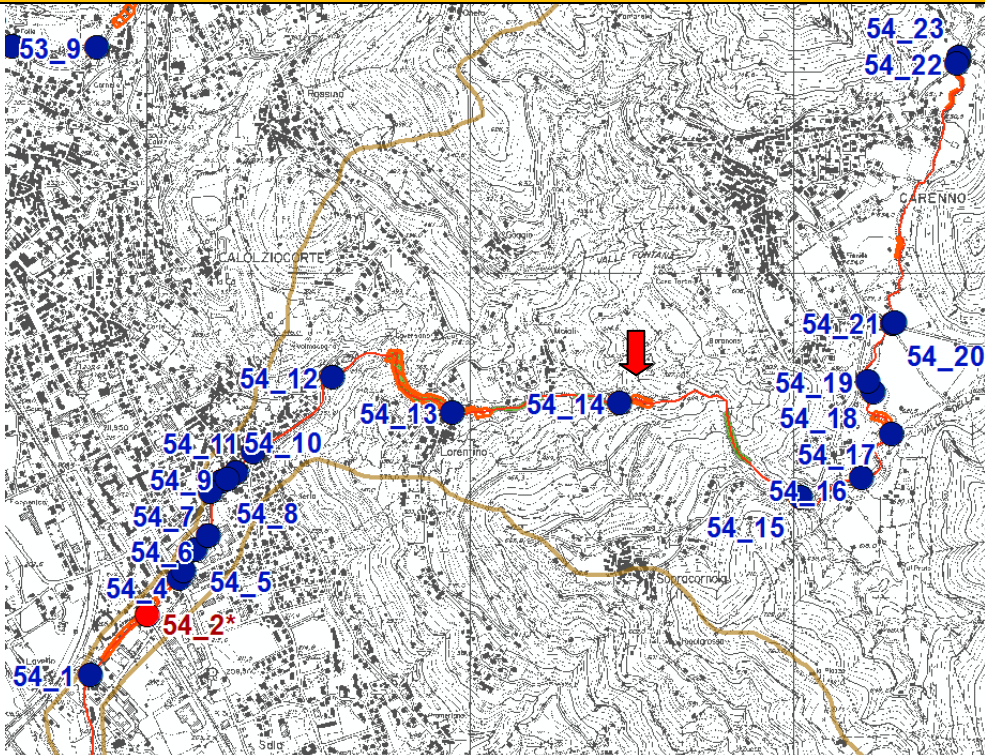
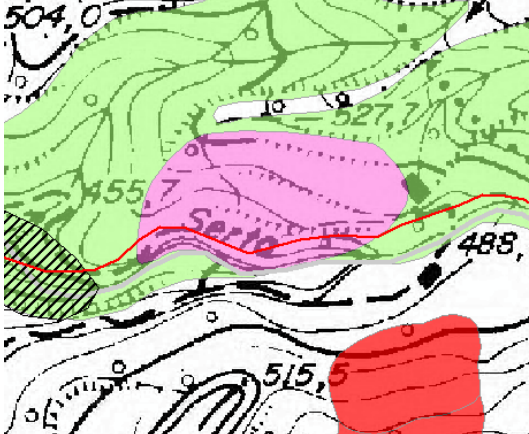
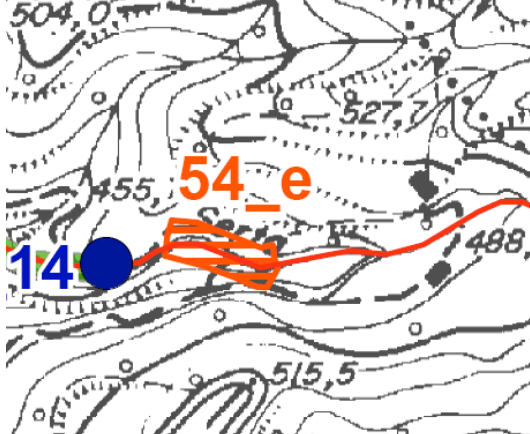
| ID: 54_e | TORRENTE SERTA (LC054Z) |
|---|---|
| <b>Descrizione del fenomeno</b> | L'area risulta interessata dalla presenza di un importante volume di materiale detritico presente nell'alveo. Inoltre il versante idrografico sinistro manifesta evidenti segni di scivolamento superficiale del terreno di copertura del substrato roccioso. |

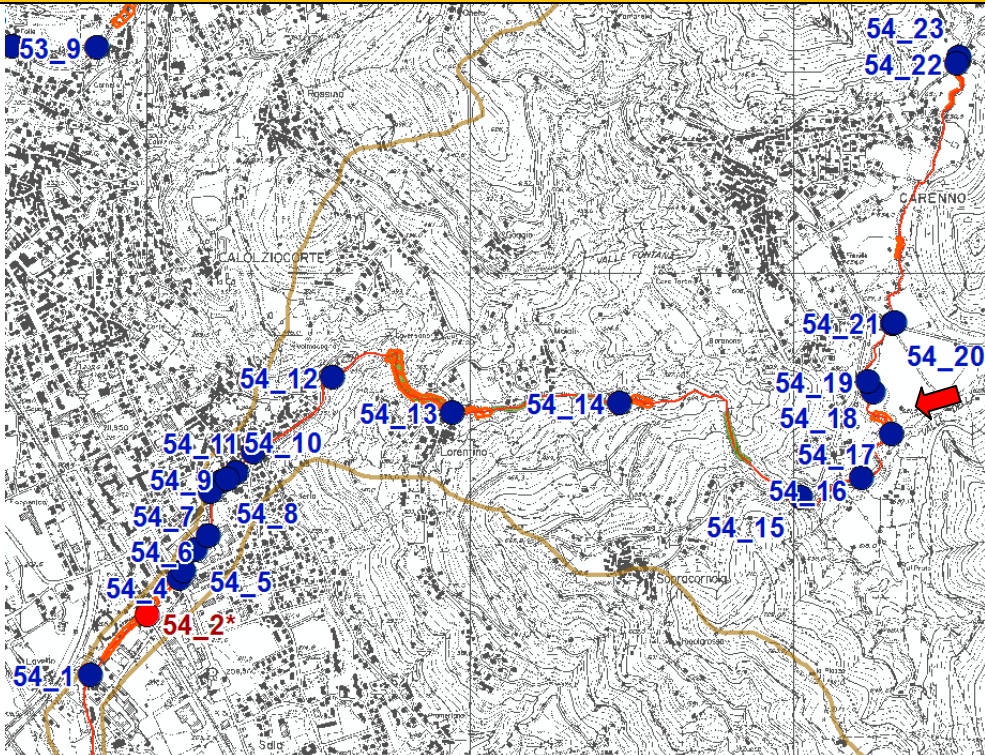
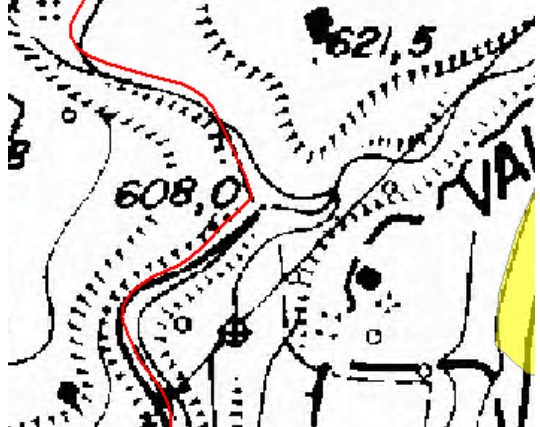
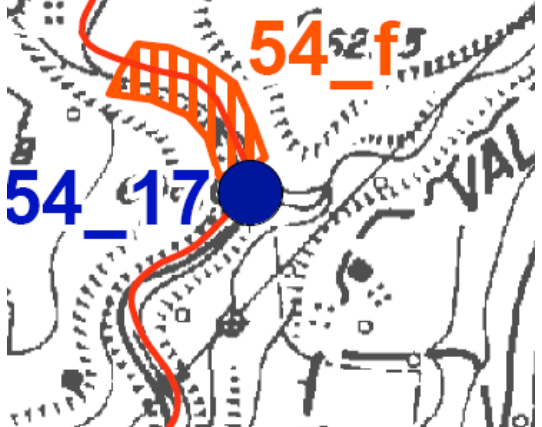
| <b>Descrizione del fenomeno</b> | L'area è soggetta ad erosione spondale e localizzata in prossimità dell'impluvio proveniente dalla Valle della Fraccia. Pertanto appare che la sezione idraulica risulta limitata e gli argini risultano soggetti ad erosione fluviale, che in taluni casi favorisce fenomeni di cedimento della sponda stessa |

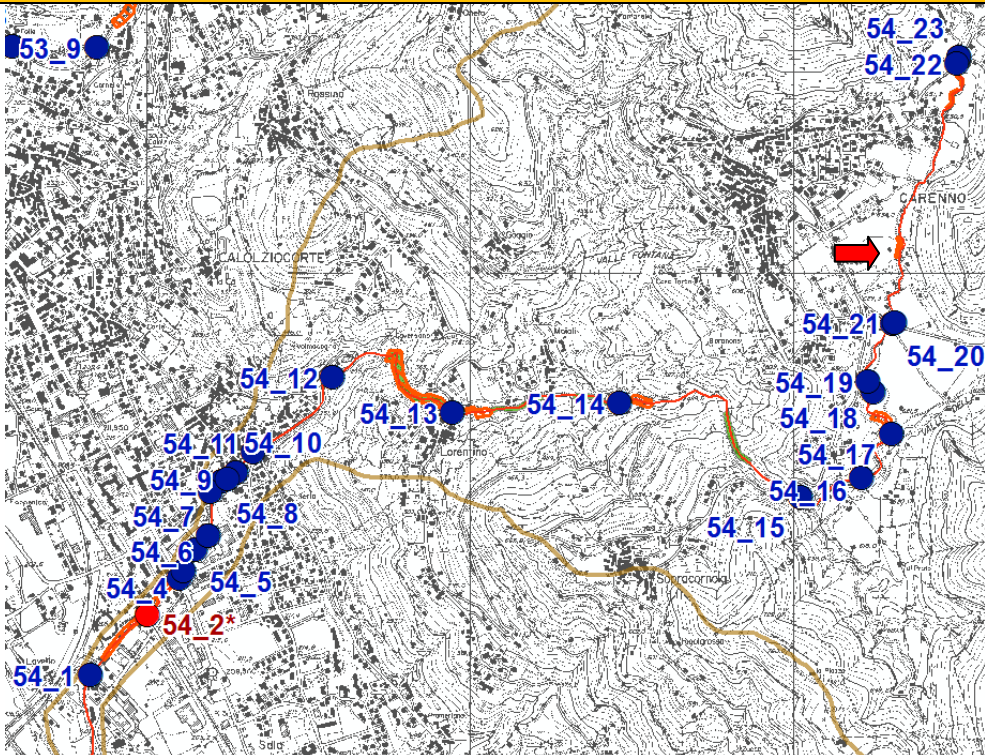
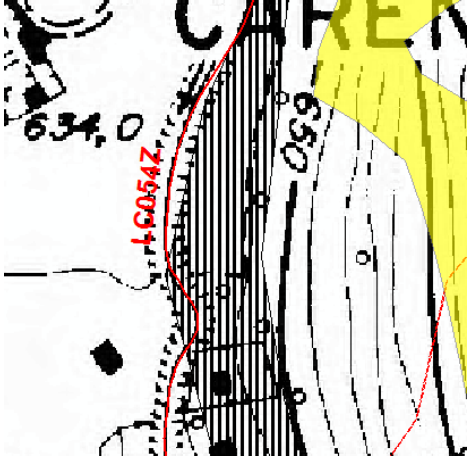
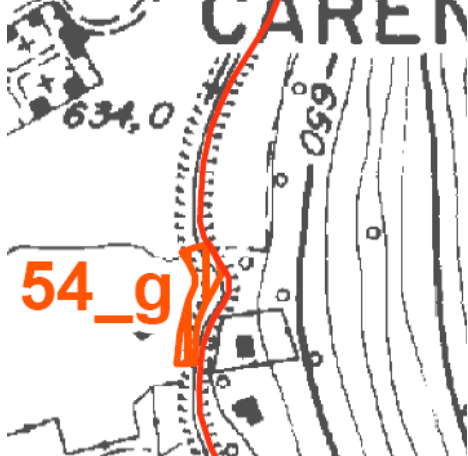
| <b>Descrizione del fenomeno</b> | La sponda idrografica destra del torrente risulta soggetta ad erosione spondale. La sponda opposta risulta regimata artificialmente tramite una scogliera. |

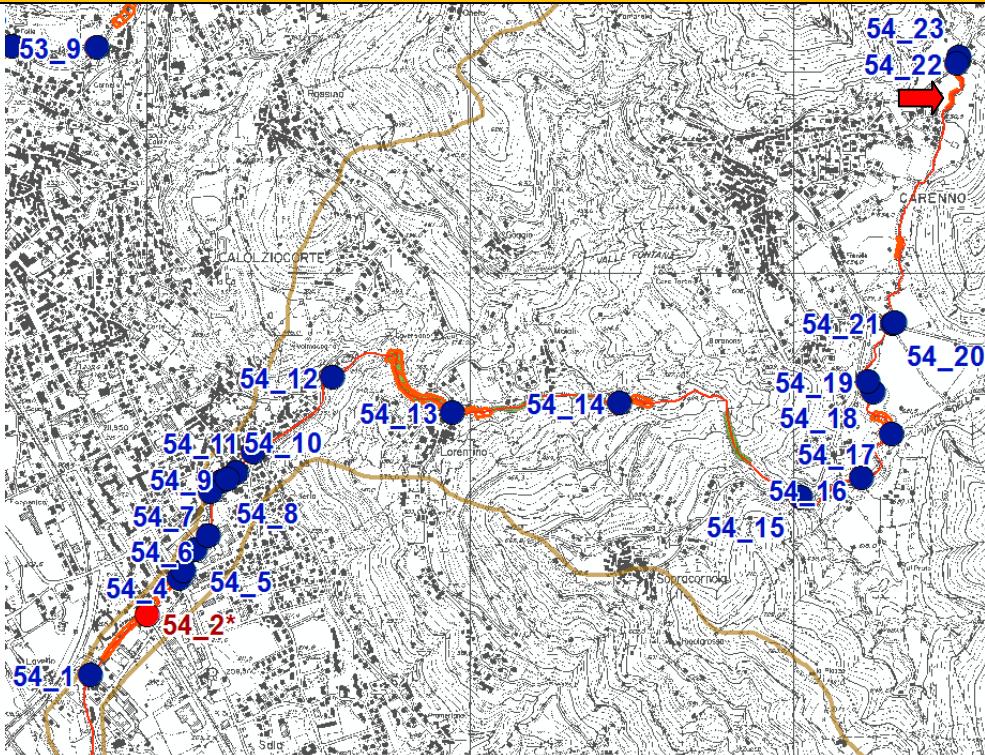
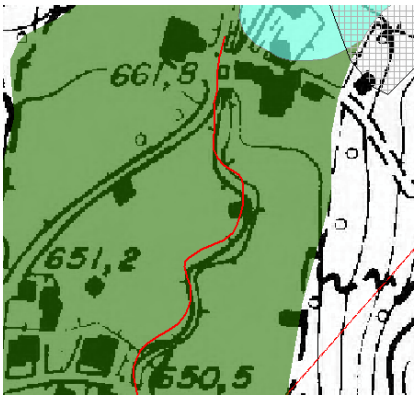
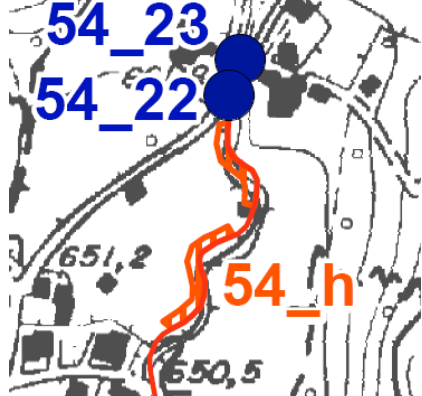
| ID: 54_h | TORRENTE GRIGNA (LC054Z) |
|---|---|
| <b>Descrizione del fenomeno</b> | Argine lungo la sponda idrografica destra non è regimato artificialmente e risulta soggetto ad erosione a causa dell'azione del corso d'acqua. |
