**STUDIO IDROGEOLOGICO ED IDRAULICO A SCALA DI
SOTTOBACINI IDROGRAFICI DEL COMPENSORIO DELLA
C.M.L.O.V.S.M., FINALIZZATO ALLA DEFINIZIONE DEGLI
INTERVENTI PRIORITARI DI SISTEMAZIONE E DIFESA IDRAULICA**

**LC055_E2. RELAZIONE DI SOPRALLUOGO -
RILIEVO**

TORRENTE SONNA

COMUNITA' MONTANA LARIO ORIENTALE - VALLE SAN MARTINO

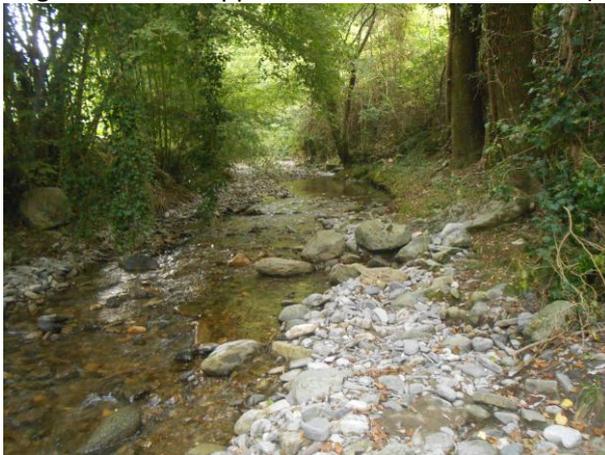
Foto 17 vista verso monte

Proseguendo il camminamento verso monte, il corso d'acqua scorre all'interno dei propri argini naturali e non sono state rilevate particolari criticità (foto 17) tranne che a quota 2620 m s.l.m. ove la sponda idrografica destra appare interessata da erosione (foto 19).

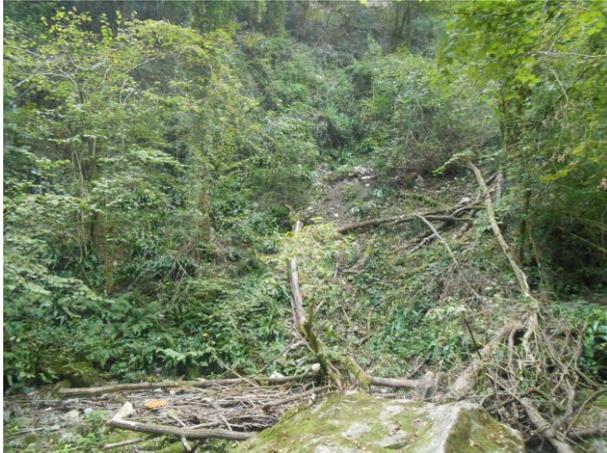
Vista di quota 290 m s.l.m. (foto 55).

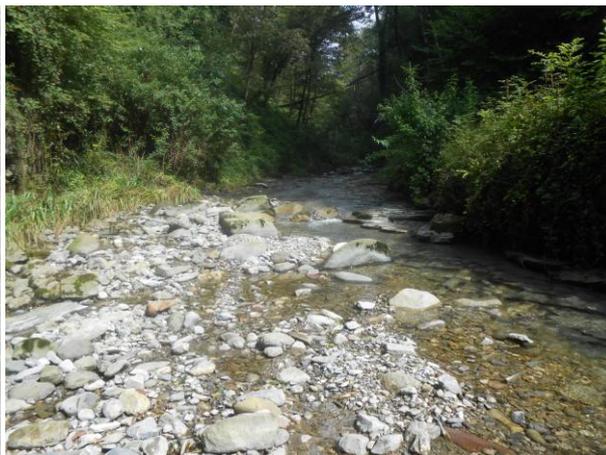
Foto 81 vista verso monte

Proseguendo il camminamento verso Torre de Busi il Torrente Sonna scorre all'interno del proprio alveo (foto 81) naturale fino alla passerella 55_7. Nel tratto indicato sono stati rilevati diverse barre fluviali (foto 83) e del vegetale riversato nel corso d'acqua, mentre le sponde mostrano localmente dei fenomeni di erosivi.

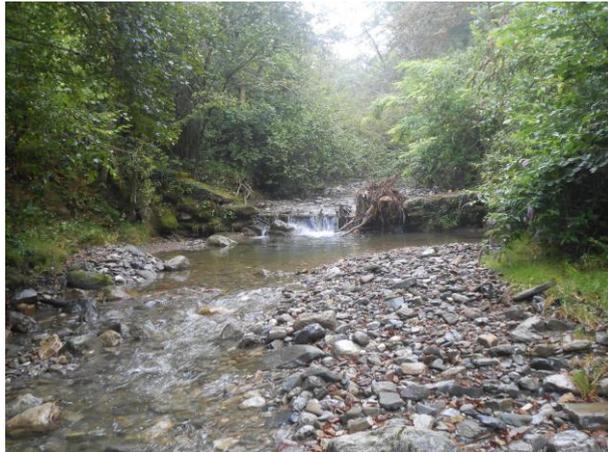
Foto 109 vista verso monte

Proseguendo il rilevamento verso il ponte 55_9, il corso d'acqua scorre al piede di un versante roccioso in sinistra orografica, mentre in destra appare regimato dalla scarpata naturale apparentemente stabile. Per di più sono stati rilevati diversi accumuli di detriti fluviali prevalentemente presenti in sinistra orografica. Inoltre si segnala, a quota 333 m s.l.m., la presenza di un soglia in pietra e cemento in buone condizioni conservative (foto 109).

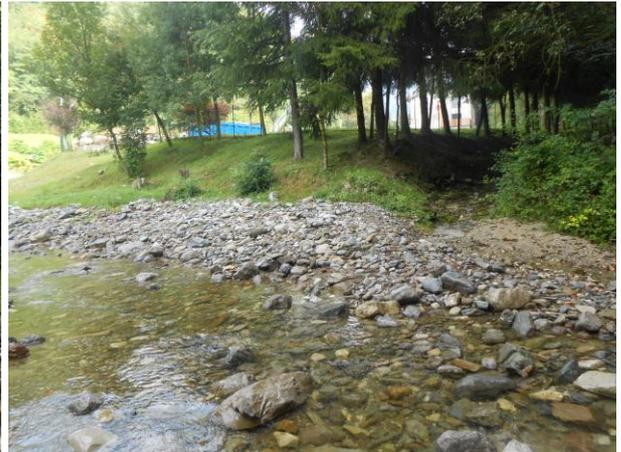
Foto 115 vista verso monte

Nondimeno a circa 150 m a valle del ponte 55_9 si rileva la confluenza del torrente proveniente dalla Val Sassina nel Torrente Sonna (foto 115) ove non si segnalano particolari criticità idrogeologiche. Risalendo quindi per circa 50 m lungo l'asta fluviale principale si osserva in destra orografica una scogliera in corrispondenza della curvatura del Torrente Sonna (foto 116).

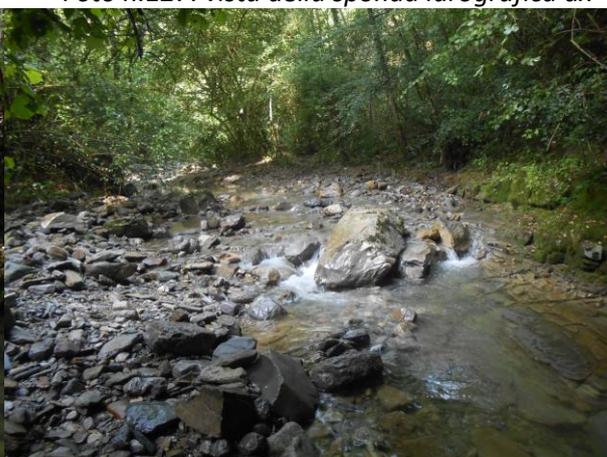
Foto 138 vista verso monte

Successivamente a monte di questa criticità il corso d'acqua scorre confinato nel proprio alveo naturale (foto 138) fino al ponte 55_10. Si segnala la presenza di diverse barre fluviali in corrispondenza delle curvature del Torrente (foto 139).

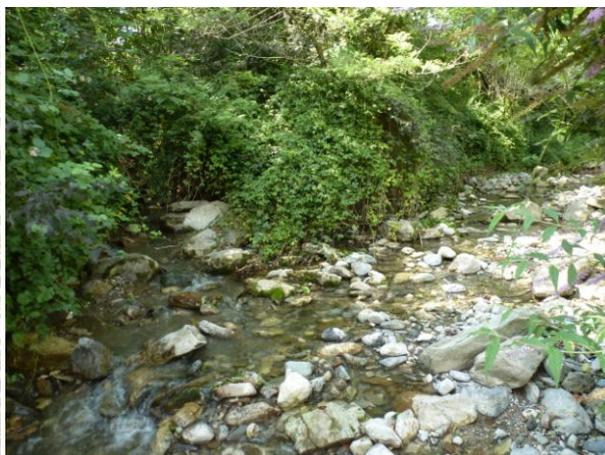
A circa 30 m più a monte dell'attraversamento 55_10, si rileva che lungo la sponda idrografica sinistra è presente la confluenza dei torrente proveniente dalla Valle Bratta nel quale confluisce il torrente della Valle Ovrena.

T.valle Bratta (Dx), Torrente Sonna (Sx).

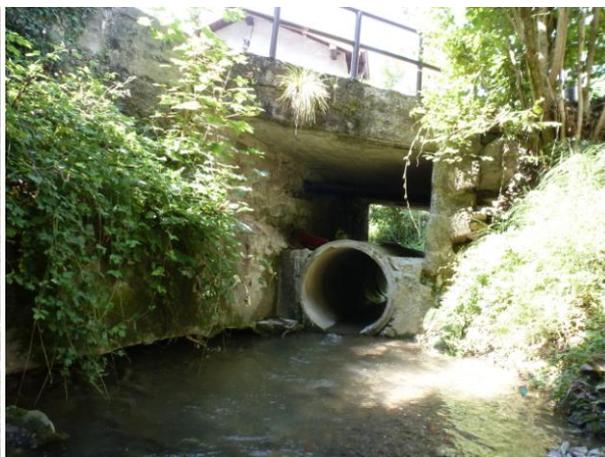
Vista da valle del ponte 55_11.

Poco più a monte, è stato rilevato il un dissesto importante che coinvolge di terreni a prevalente componente sabbioso ghiaiosa intercalato da lenti argillose (foto 153). Nello specifico il fenomeno di scivolamento superficiale coinvolge la sponda orografica destra del torrente ed è favorito dall'azione erosiva del corso d'acqua che scorre al piede della scarpata a sostegno strada provinciale. Per di più si segnala lo scalzamento al piede del muro d'argine a valle del ponte 55_11.

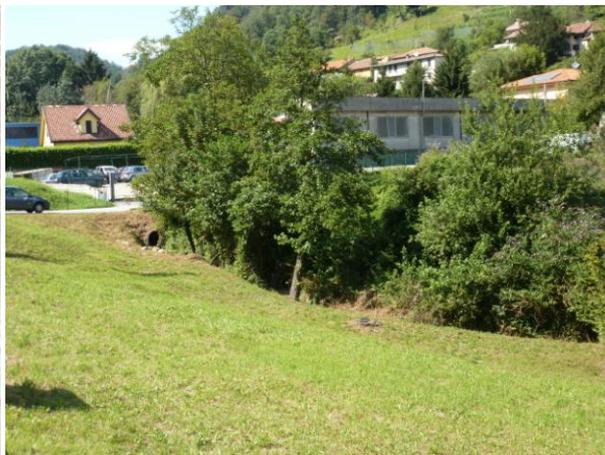
Sorgente del Torrente Sonna.

Da quota 378 m s.l.m. fino alla sorgente del Torrente Sonna, il corso d'acqua non manifesta alcuna criticità idrogeologica. Si segnala, infine, che il torrente ha inizio da una condotta in cemento avente sezione diametro di 80 cm.
