**STUDIO IDROGEOLOGICO ED IDRAULICO A SCALA DI  
SOTTOBACINI IDROGRAFICI DEL COMPENSORIO DELLA  
C.M.L.O.V.S.M., FINALIZZATO ALLA DEFINIZIONE DEGLI  
INTERVENTI PRIORITARI DI SISTEMAZIONE E DIFESA IDRAULICA**

**LC055\_E4. SCHEDE DI VERIFICA IDRAULICA  
LC055\_E5. SCHEDE DELLE CRITICITA' RILEVATE  
LC055\_E6. SCHEDA RIASSUNTIVA DELLE CRITICITA'**

**TORRENTE SONNA**

**COMUNITA' MONTANA LARIO ORIENTALE - VALLE SAN MARTINO**

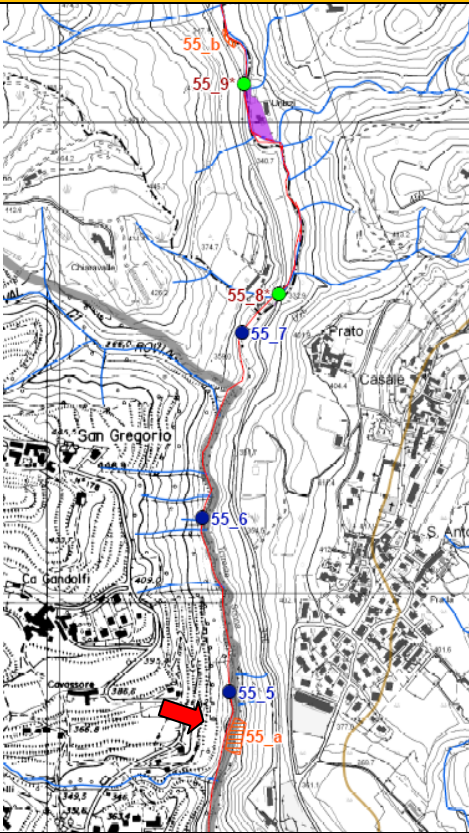
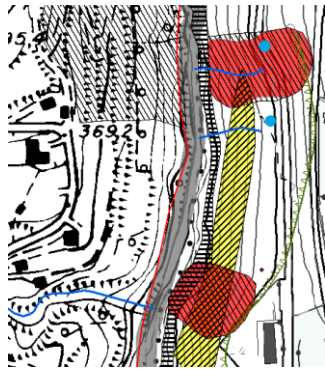
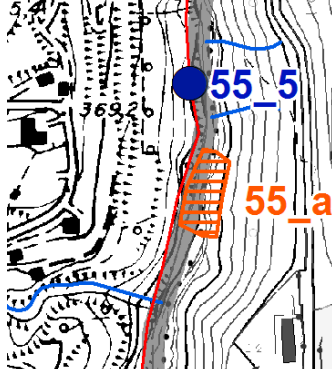
| ID: 55_a | TORRENTE SONNA (LC055Z) |
|---|---|
| Descrizione del fenomeno | Lungo il versante idrografico sinistro si possono osservare evidenti fenomeni di scivolamento superficiale e il relativo accumulo di materiale al piede del versante. Anche la vegetazione risulta essere instabile. |

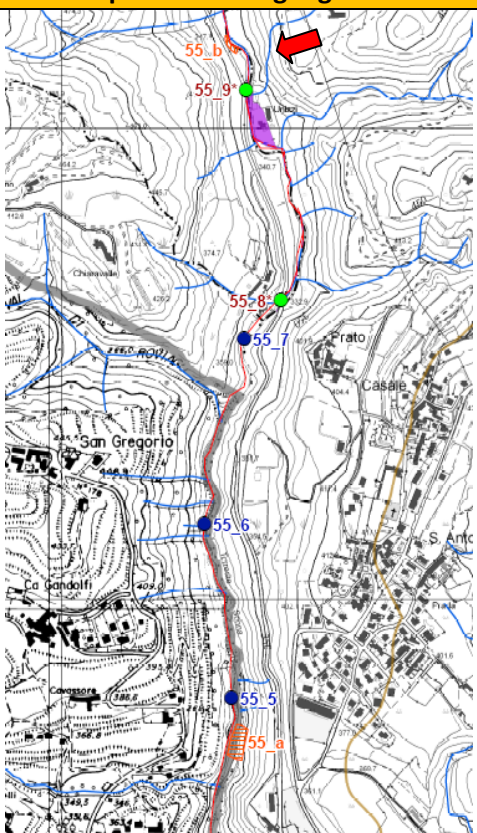
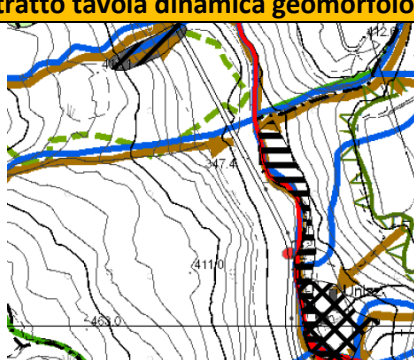
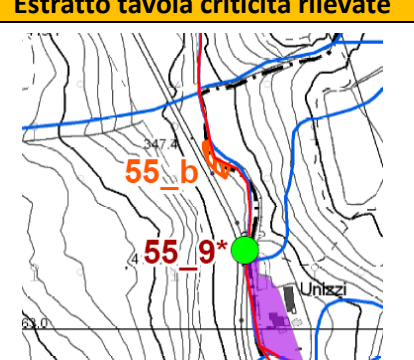
| ID: 55_b | TORRENTE SONNA (LC055Z) |
|---|---|
| <p><b>Descrizione del fenomeno</b></p> | <p>Il fenomeno di erosione spondale coinvolge la sponda idrografica destra del torrente e comporta lo scalzamento del piede della scarpata del sostegno di valle della strada provinciale, favorendo perciò il franamento della stessa.</p> |

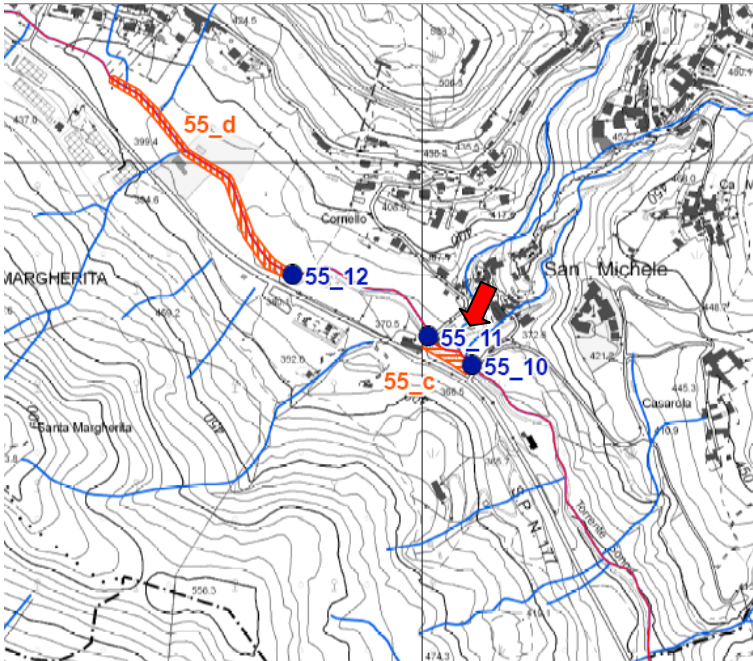
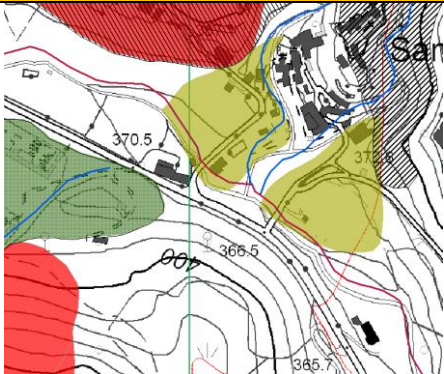
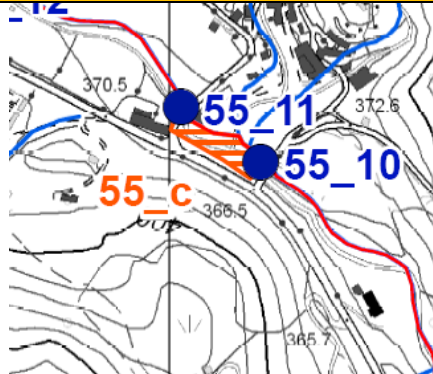
| ID: 55_c | TORRENTE SONNA (LC055Z) |
|---|---|
| <b>Descrizione del fenomeno</b> | Il fenomeno di scivolamento superficiale coinvolge la sponda idrografica destra del torrente ed è favorito dall'azione erosiva del corso d'acqua che scorre al piede della scarpata a sostegno strada provinciale. Per di più si segnala lo scalzamento al piede del muro d'argine a valle del ponte 55_11. |

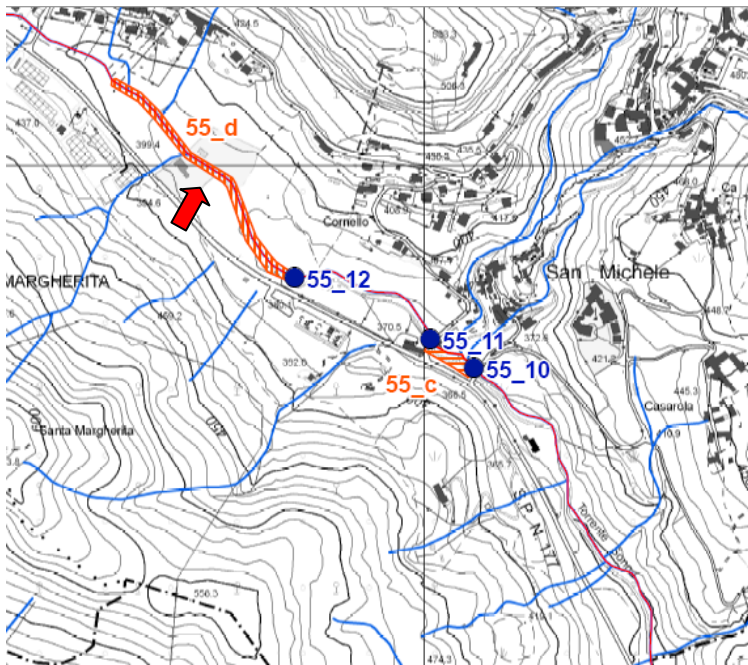
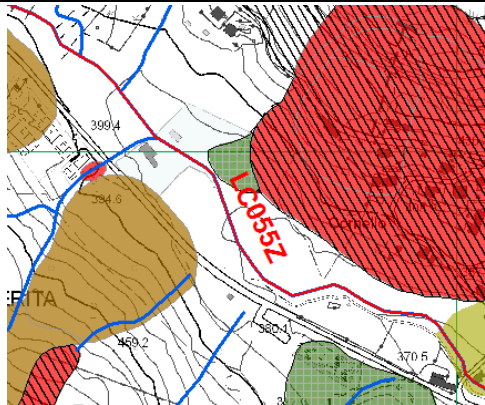
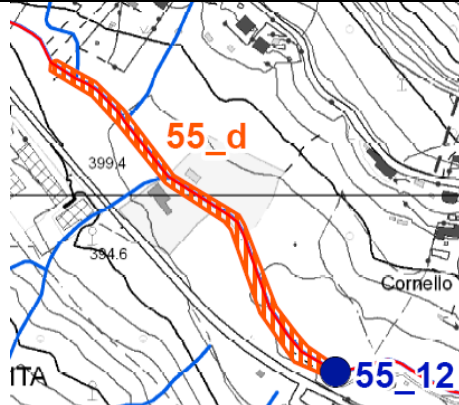
| ID: 55_d | TORRENTE SONNA (LC055Z) |
|---|---|
| <b>Descrizione del fenomeno</b> | Allo stato attuale l'alveo risulta avere una sezione ristretta e gli argini evidenziano fenomeni di erosione e cedimento. |
